**SUBDIRECCIÓN DE MEDICIÓN Y ANÁLISIS AMBIENTAL  
CONSOLIDADO RESULTADOS ACEITES, GRASAS E  
HIDROCARBUROS**

SUBDIRECCIÓN DE MEDICIÓN Y ANÁLISIS AMBIENTAL  
INTERPRETACIÓN DE RESULTADOS DE HIDROCARBUROS  
AFLUENTES DE LA CUENCA DEL RÍO CATATUMBO MUNICIPIO TIBÚ

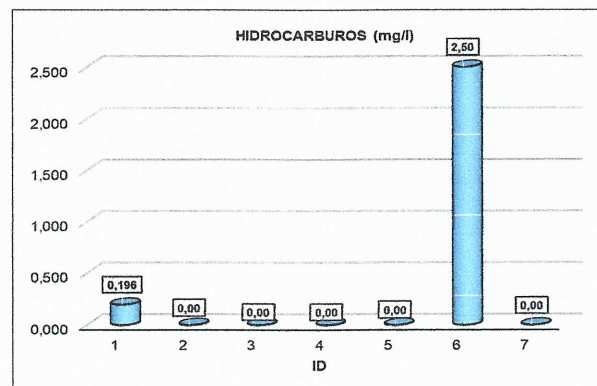
En muestreos realizados para el municipio Tibú y con los antecedentes anteriormente descritos, se observa sorpresivamente que de los siete (7) puntos seleccionados para dicho estudio, sólo el ID6 cuantificó la presencia de hidrocarburos con 2.50mg/l. Lo anterior, se puede presumir dado que las muestras tomadas para Hidrocarburos son de carácter puntual en el sitio y su resultado no es representativo del volumen total de la fuente hídrica. Aclarando que, en los aspectos antrópicos se describe la presencia de Hidrocarburos en sus diferentes formas.
