### **3. ANÁLISIS DE ACTIVIDADES ANTRÓPICAS**

**SUBDIRECCIÓN DE MEDICIÓN Y ANÁLISIS AMBIENTAL**

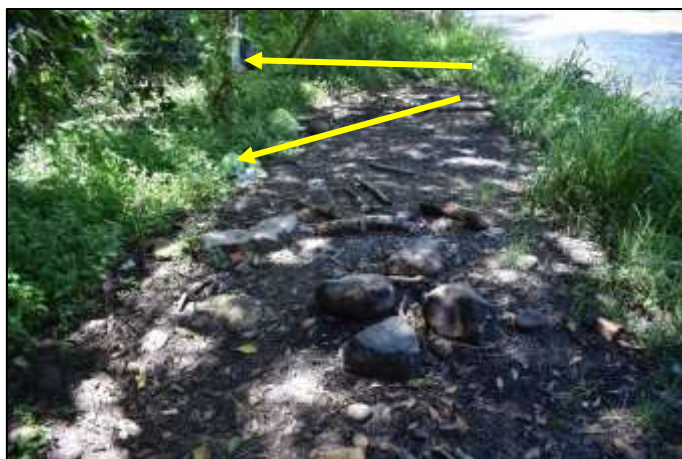
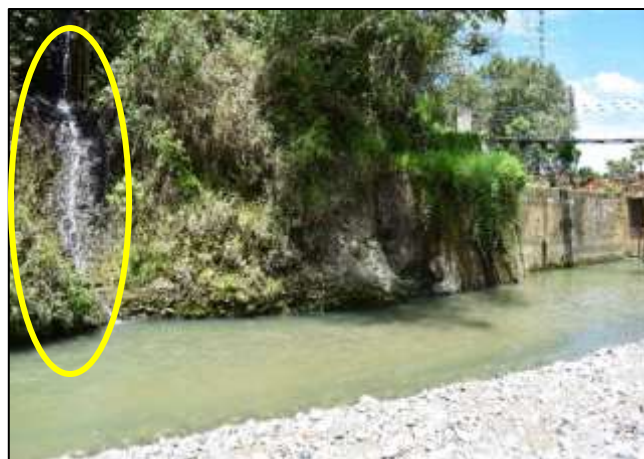
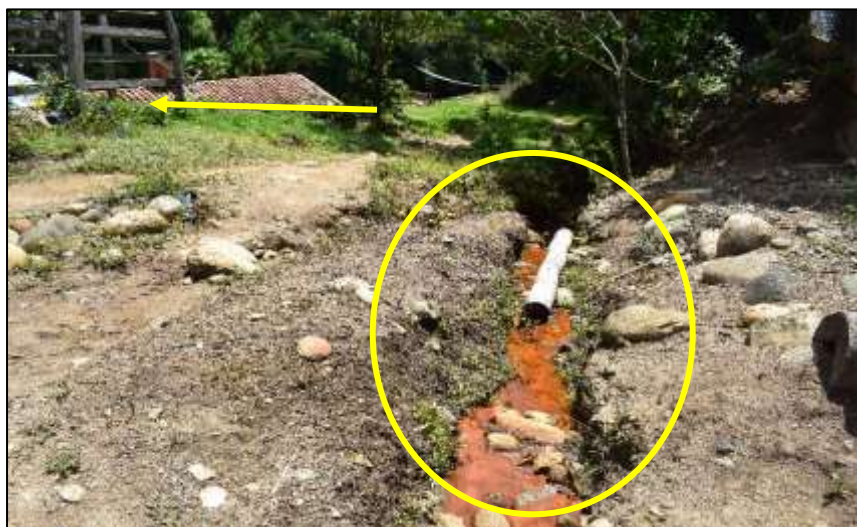
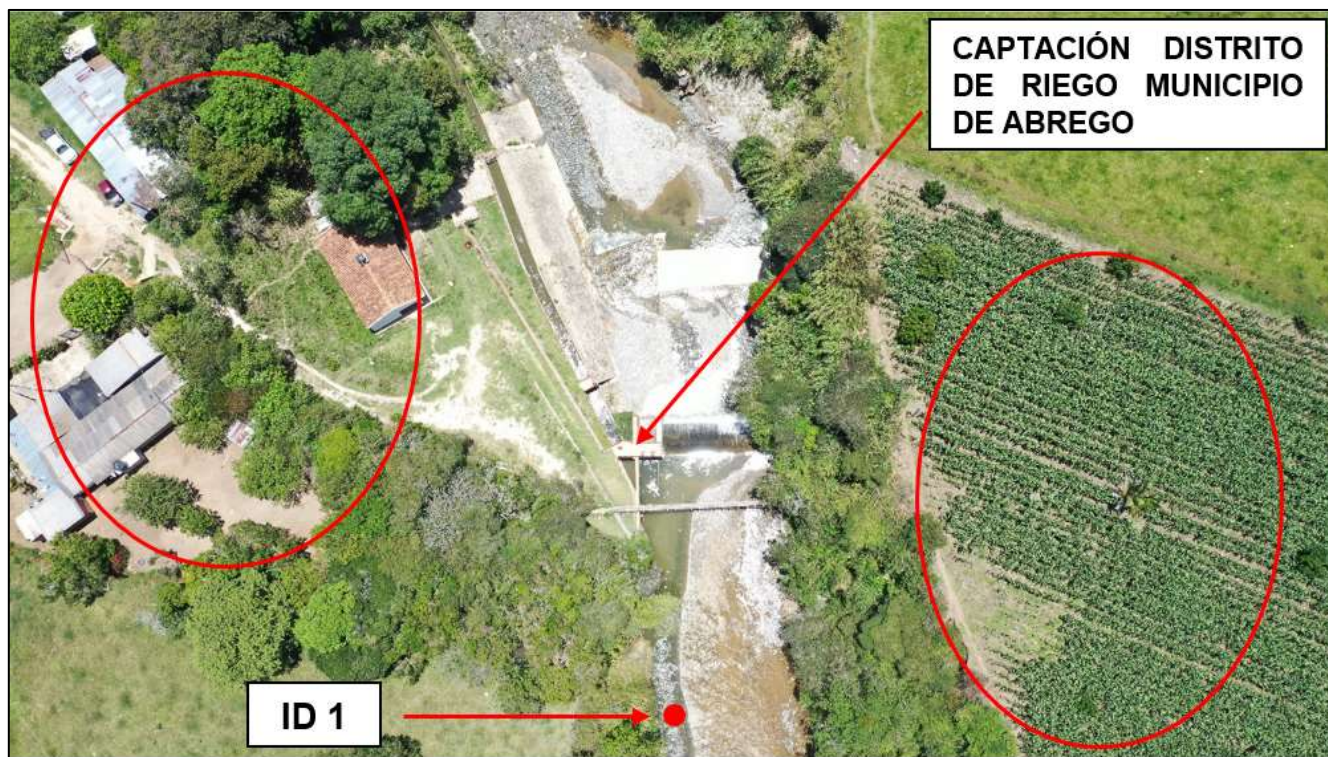
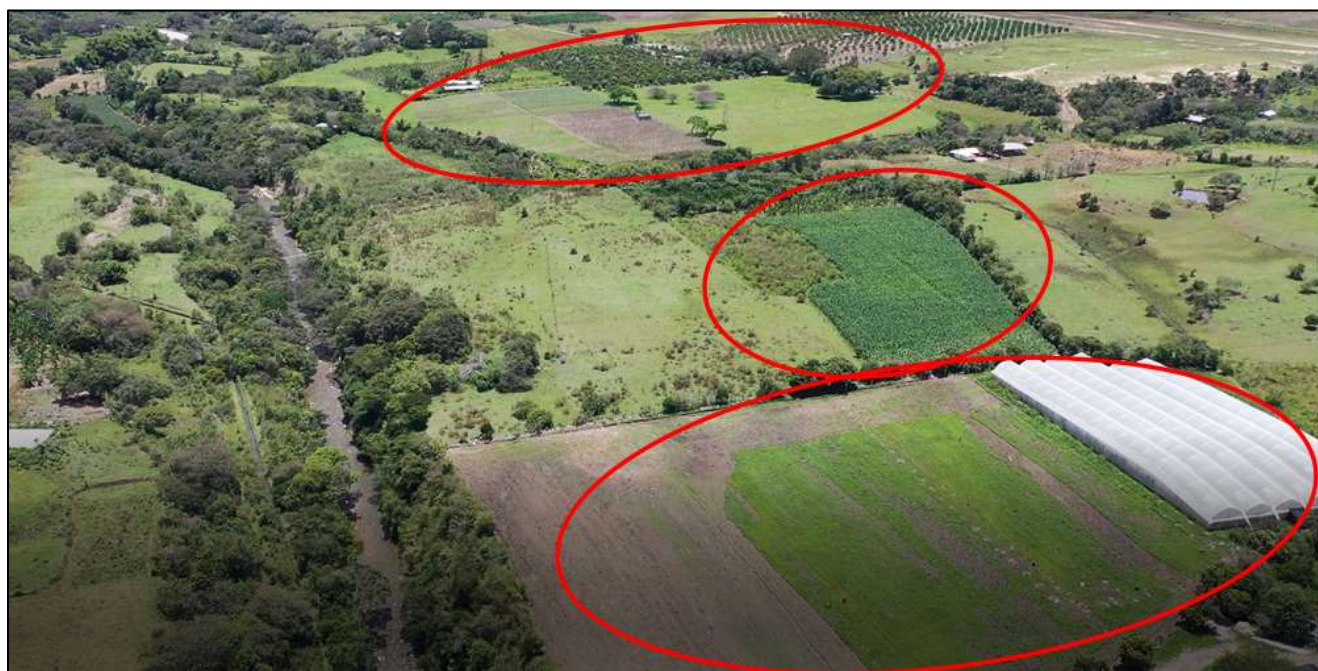
**ID 1 ESTACIÓN METEREOLÓGICA LAS VEGAS – CAPTACIÓN DISTRITO DE RIEGO**

*En este punto de muestreo se evidencian viviendas cercanas al banco izquierdo del río donde se constató presencia de establos, allí funciona la captación del distrito de riego del municipio de Abrego (ASUDRA). Esta es una zona utilizada por la población con fines recreativos generando residuos sólidos en las orillas producto del consumo de alimentos preparados (Asados y sancochos) en el margen del río, además, se encuentra un paso peatonal elevado de madera que permite el flujo de la comunidad de un banco a otro, en el cual se encuentran fincas en donde se realizan actividades ganaderas y agrícolas. También se observan afluentes o vertimientos puntuales provenientes de las actividades circundantes.*

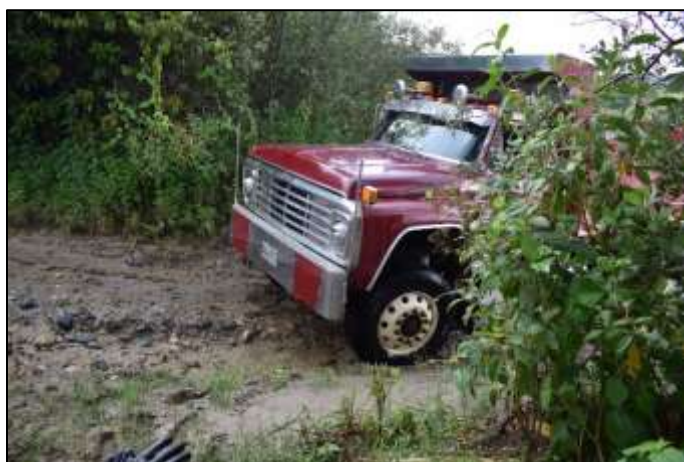
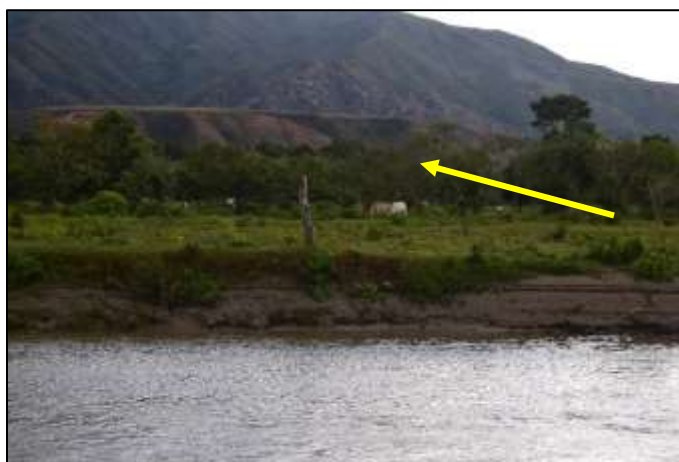
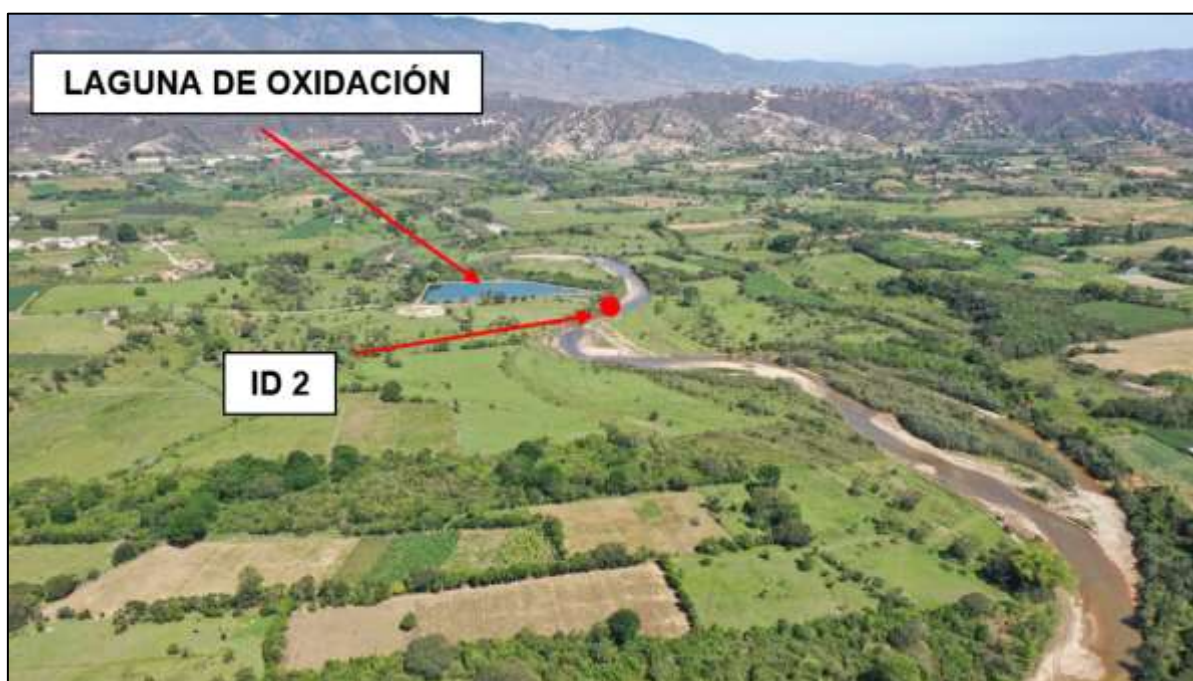
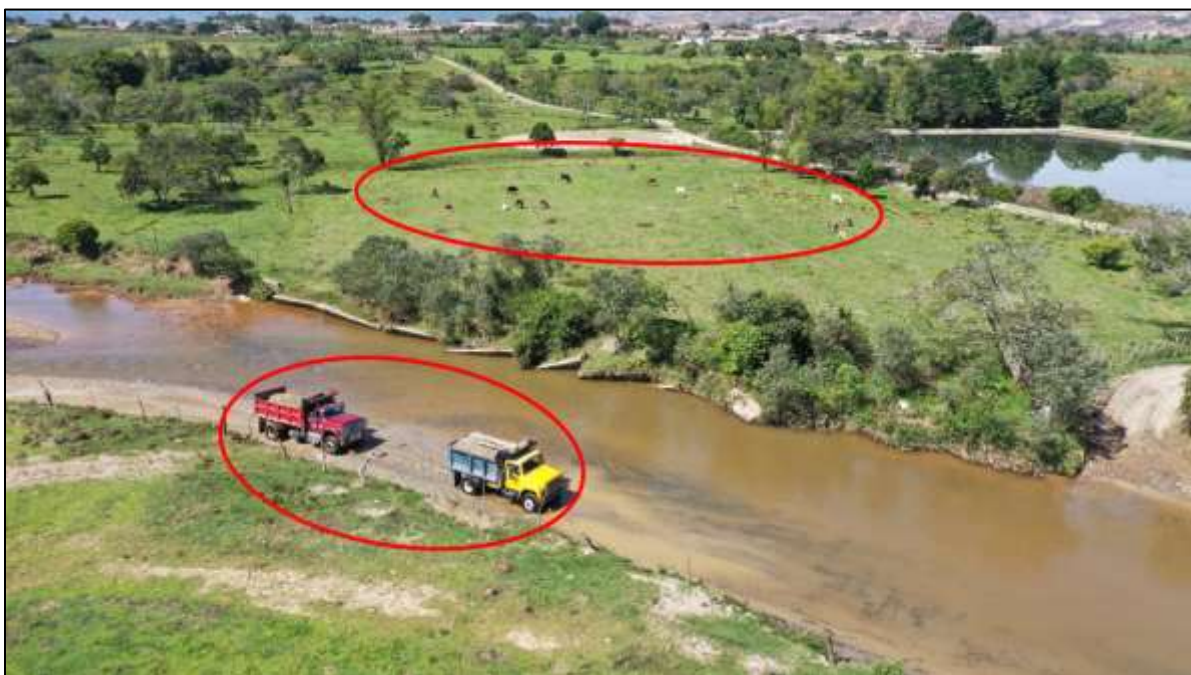
**FECHA  
INFORME  
15-06-2021****SUBDIRECCIÓN DE MEDICIÓN Y ANÁLISIS AMBIENTAL****ID 2. PIEDRAS ROJAS**

Se evidenció paso constante de volquetas, cargadas con material de arrastre que realizan un aporte de aceites, grasas e hidrocarburos característicos de automotores, se observan mangueras aéreas, cultivos y actividades ganaderas. Así mismo, se encuentra la laguna de oxidación de los vertimientos municipales del municipio de Abrego, la cual se encuentra en muy mal estado con características de colmatación bastante altas que no permite un tratamiento primario adecuado para este tipo de tecnología.

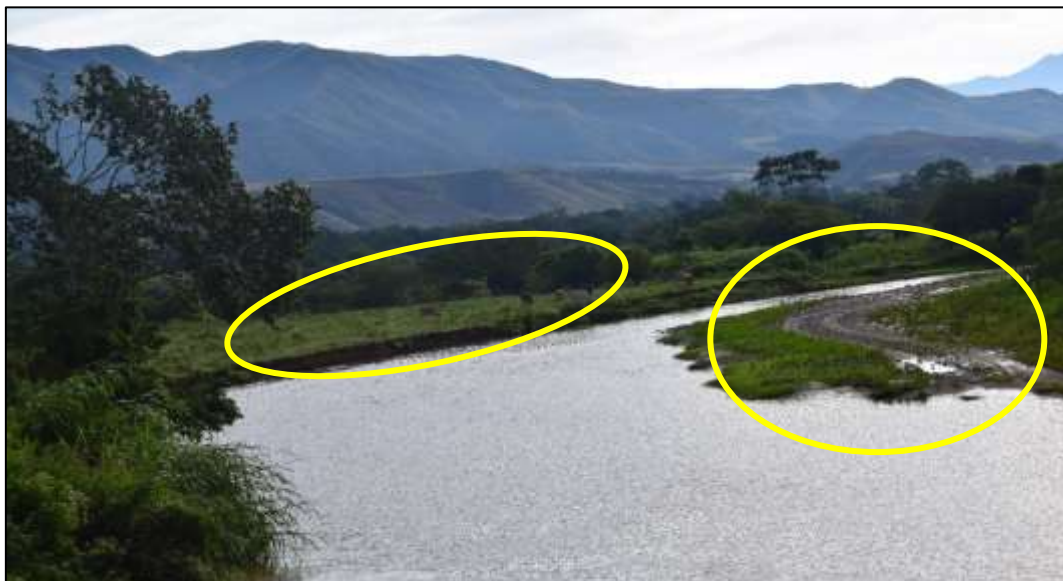
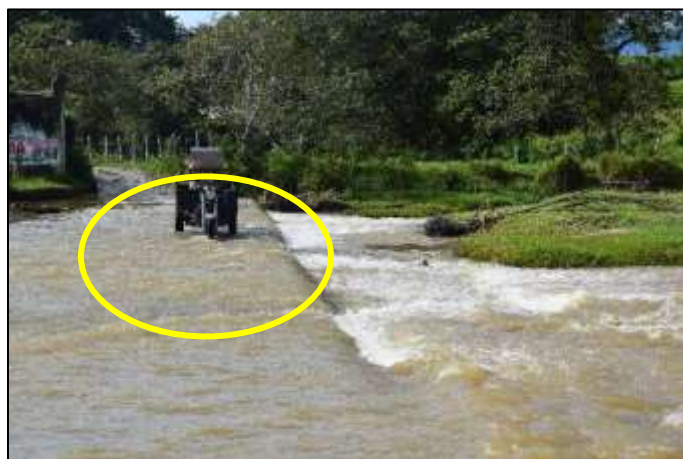
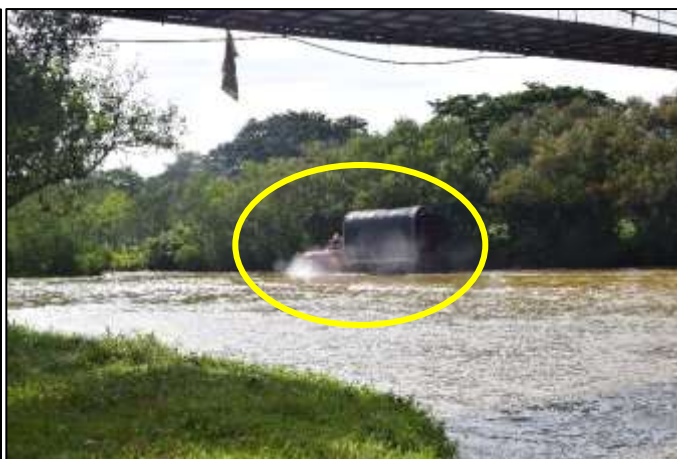
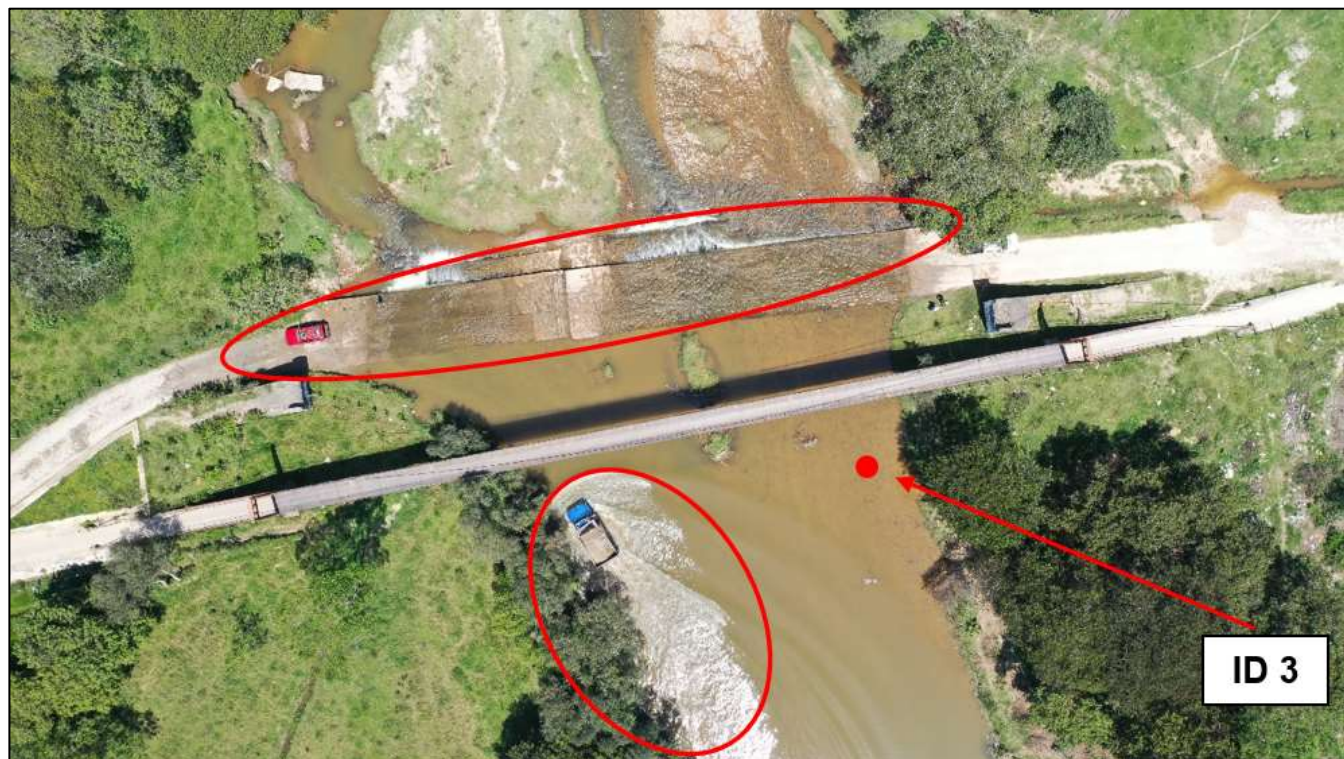
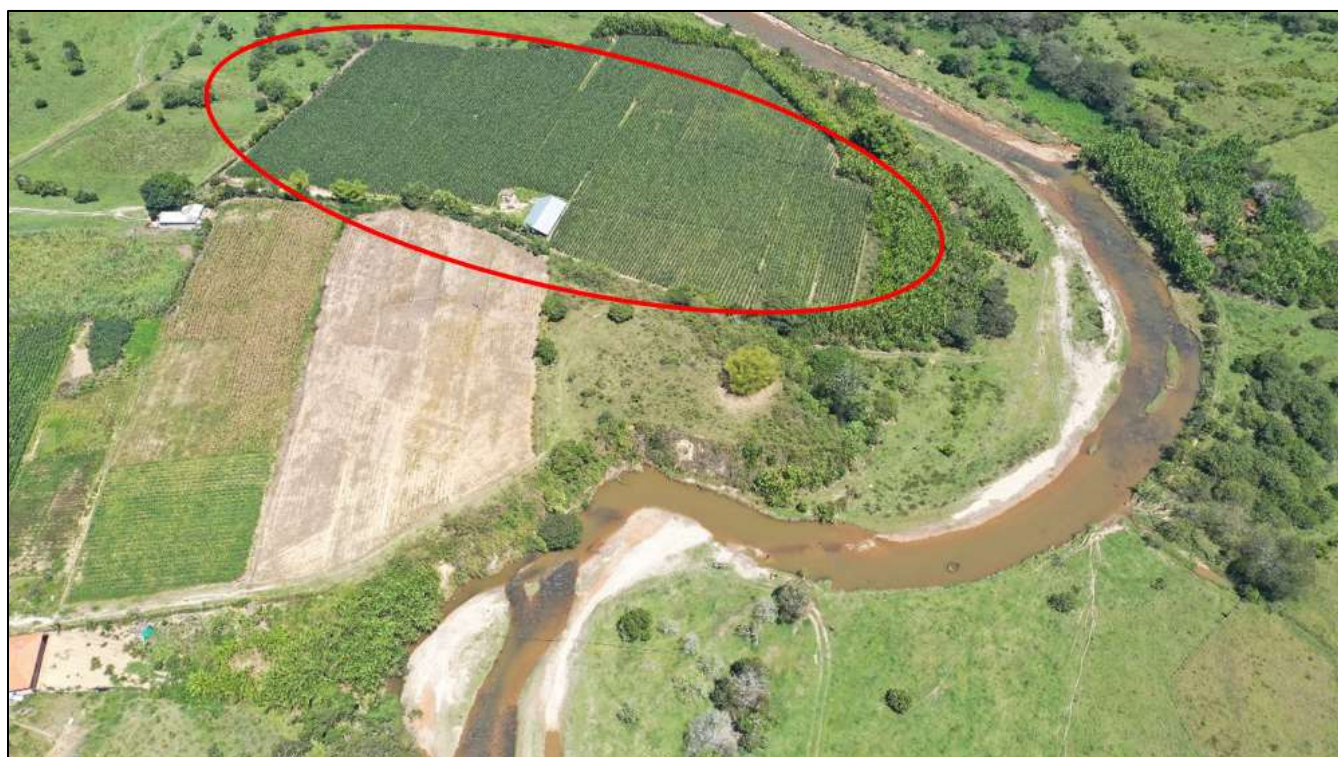
**FECHA  
INFORME  
15-06-2021****SUBDIRECCIÓN DE MEDICIÓN Y ANÁLISIS AMBIENTAL****ID 3. LA HAMACA**

*En esta zona el paso vehicular tanto de motos, carros y camiones es permanente, la extracción artesanal de material de arrastre realizada en motos de carga es constante, se observó además el cargue de agua en toneles de plástico y de metal ubicados en camionetas doble cabina. Se evidenció actividad ganadera y agrícola. También se constató el paso de volquetas que extraen material de arrastre por el banco izquierdo del río.*

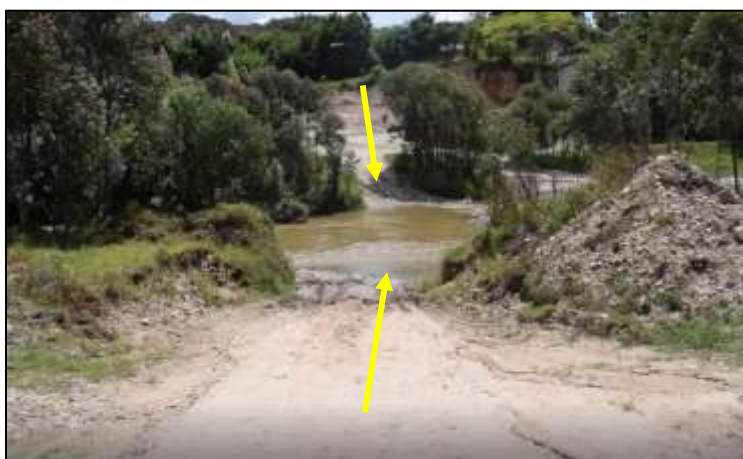
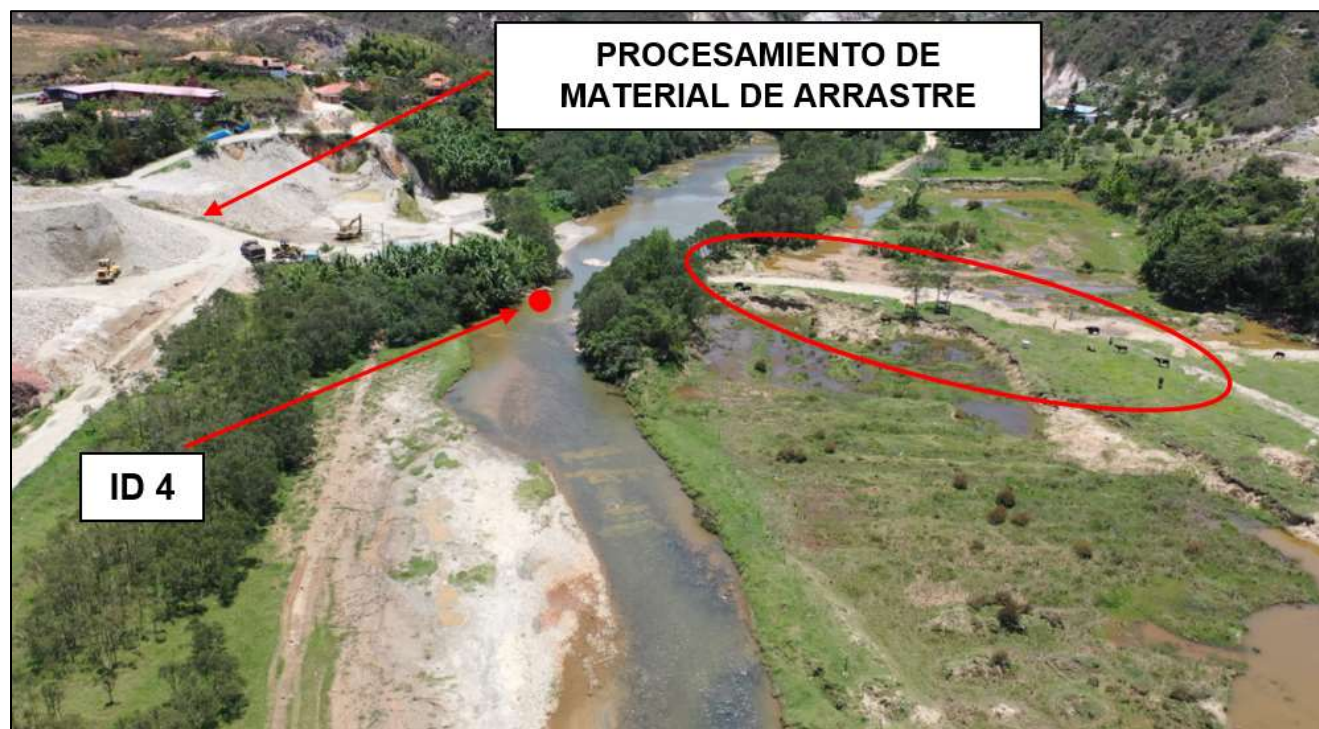
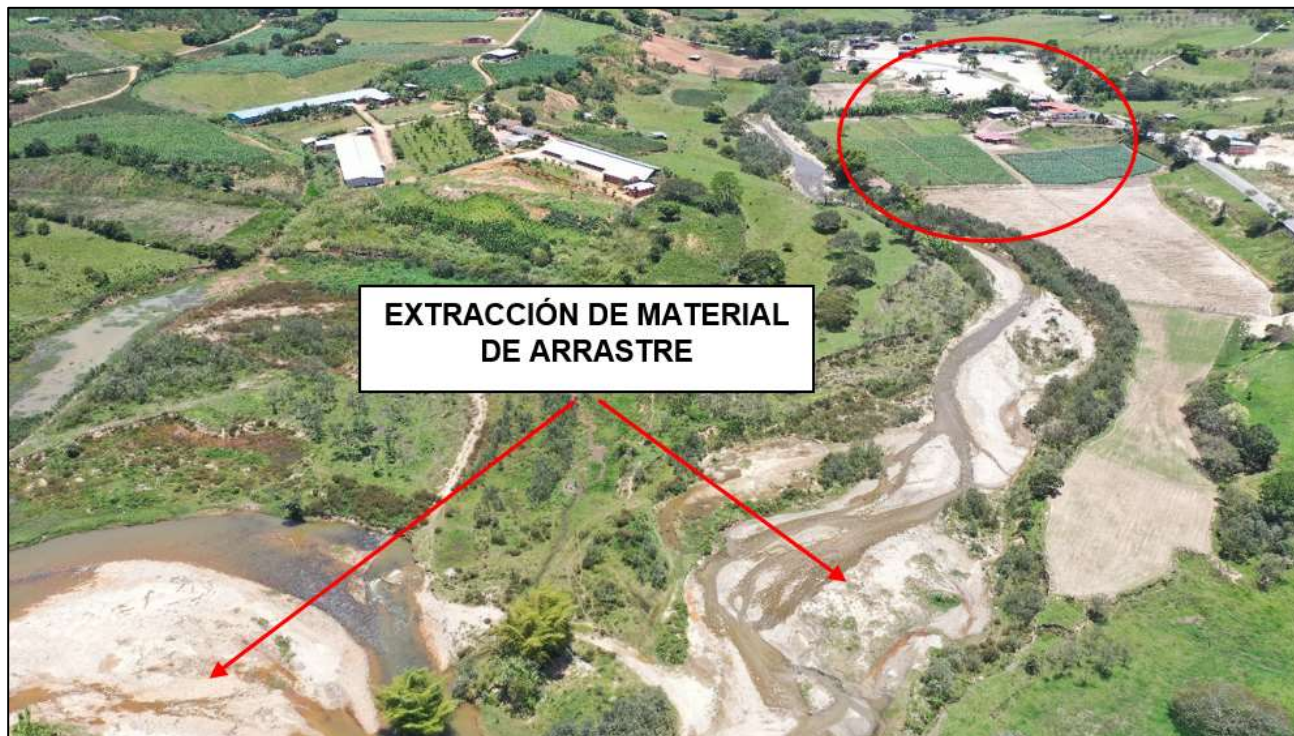
**FECHA  
INFORME  
15-06-2021****SUBDIRECCIÓN DE MEDICIÓN Y ANÁLISIS AMBIENTAL****ID 4. Km 23**

*En este punto de muestreo funcionan una estación de servicio llamada el TUN TUN, una trituradora y el centro recreacional el TUN TUN, en este punto el contenido de sólidos suspendidos es evidente debido a las actividades de extracción de material pétreo, al paso de vehículos y volquetas de lado a lado y a la actividad ganadera presente en el área de influencia.*

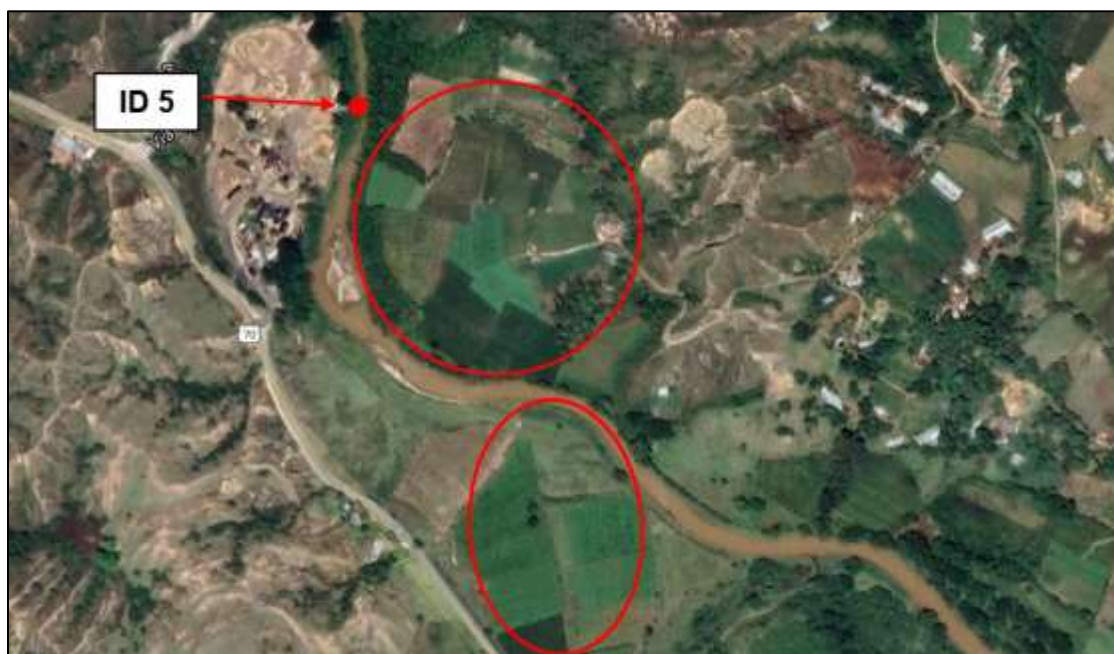
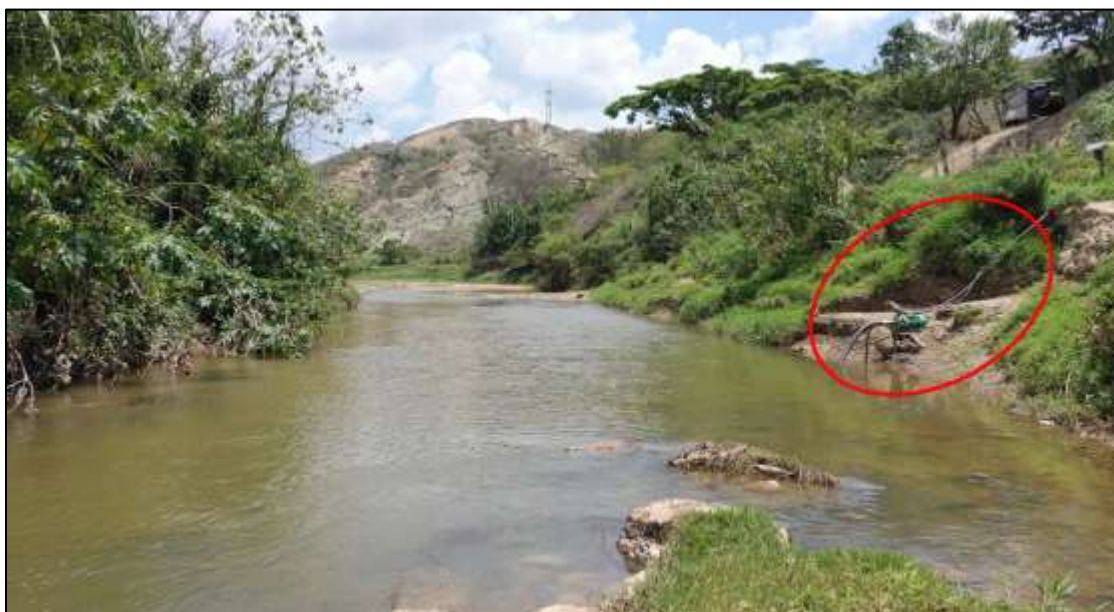
**FECHA  
INFORME  
15-06-2021****SUBDIRECCIÓN DE MEDICIÓN Y ANÁLISIS AMBIENTAL****ID 5. GUAYABAL TELECOM**

*En este punto de muestreo también funciona otra trituradora llamada Guayabal donde existen captaciones de agua para su funcionamiento, la extracción de material pétreo es constante y en el área aledaña al río se encuentran cultivos.*

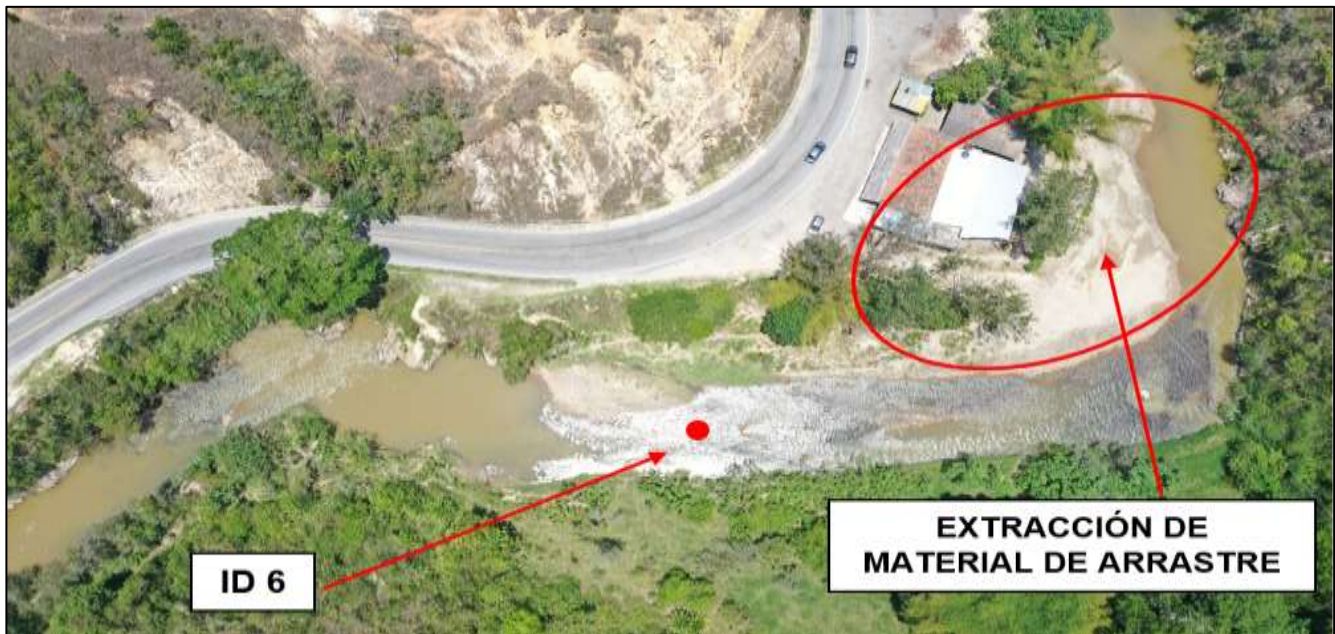
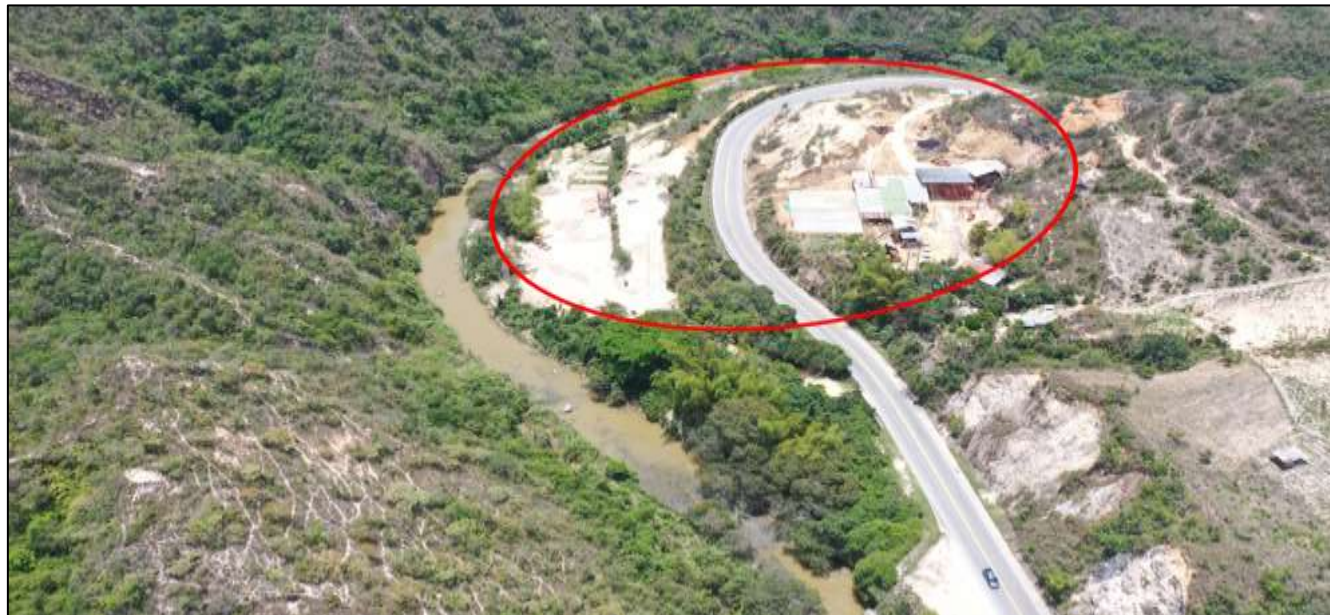
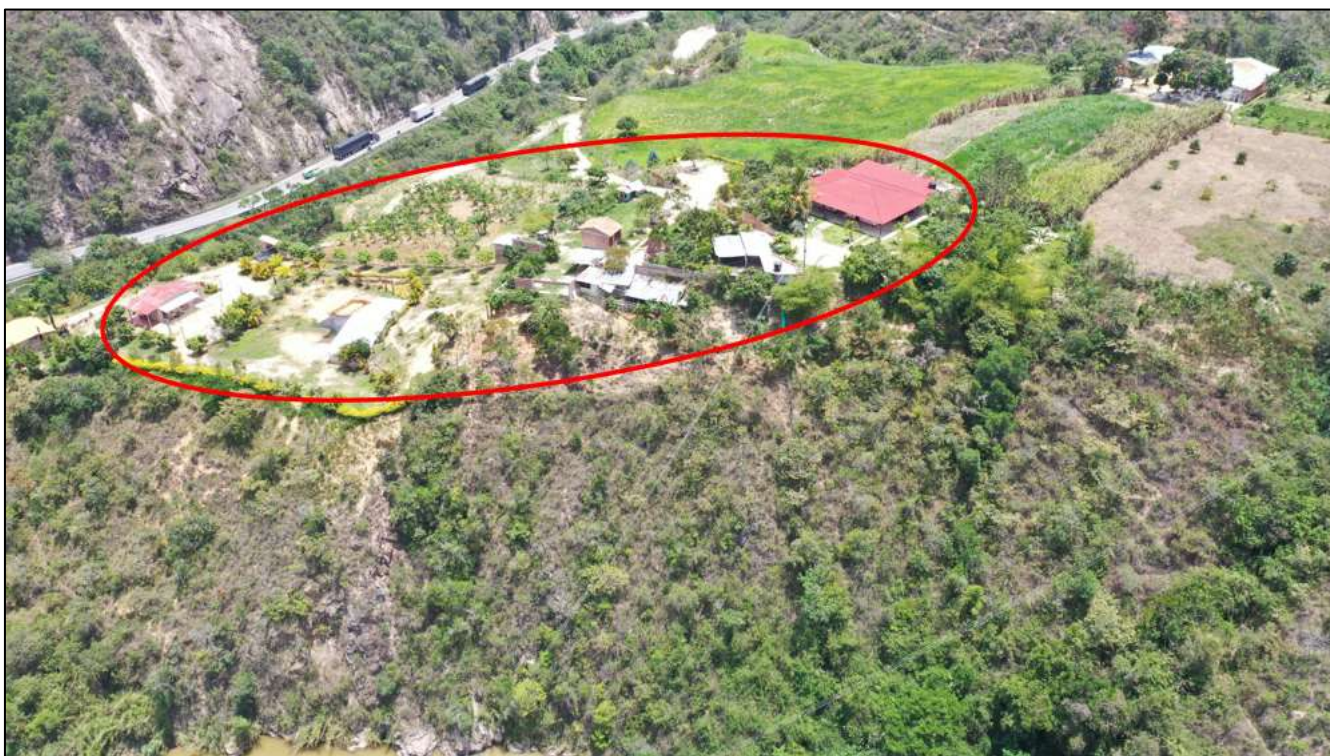
**FECHA  
INFORME  
15-06-2021****SUBDIRECCIÓN DE MEDICIÓN Y ANÁLISIS AMBIENTAL****ID 6. SAN LUIS**

Se evidencia una vivienda ubicada a aproximadamente 10 m de la fuente hídrica donde funciona un pequeño abasto y un restaurante de comida “a la llanera”, allí se realiza extracción artesanal de material de arrastre ingresando las volquetas por la parte trasera de la vivienda. También se observó que el sitio es frecuentado con fines recreativos generando residuos orgánicos e inorgánicos, también se evidenció la captación ilegal de agua superficial a través de mangueras dispuestas para este propósito.

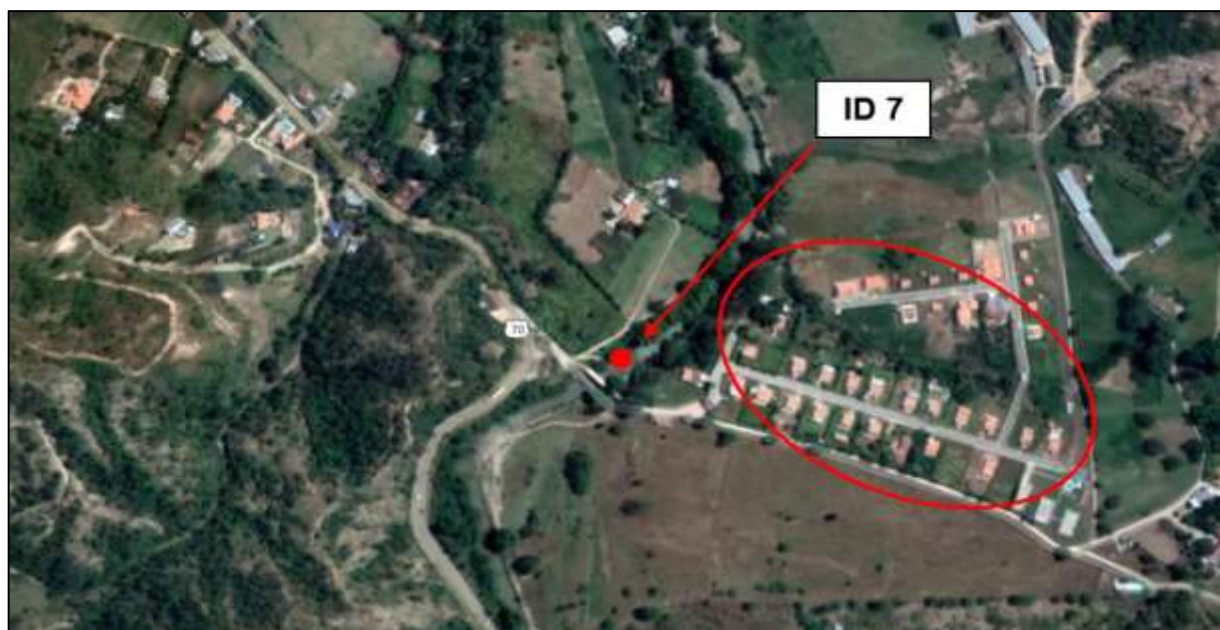
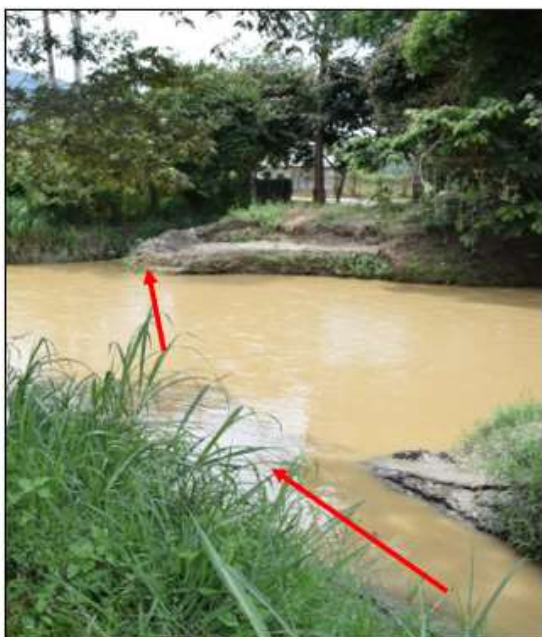
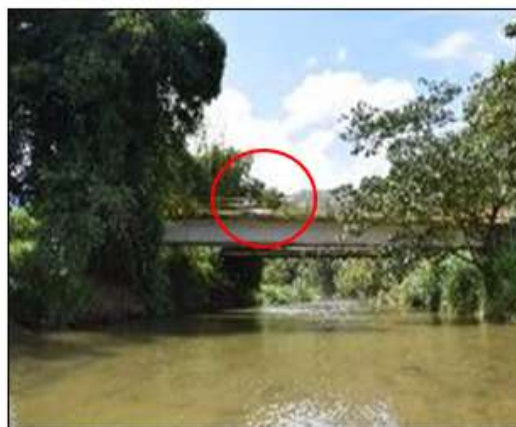
**FECHA  
INFORME  
15-06-2021****SUBDIRECCIÓN DE MEDICIÓN Y ANÁLISIS AMBIENTAL****ID 7 LA CABAÑA**

*En la zona se encuentra un puente que conecta la carretera principal con una empresa ubicada al margen derecho del río, lo que sugiere que existe paso permanente de vehículos y de motos aportando por escorrentía residuos de aceites, grasas e hidrocarburos. También se evidencia contaminación por el paso de volquetas que atraviesan el río cargando material de arrastre producto de su extracción artesanal aguas arriba. Aguas arriba del punto de muestreo se encuentra la descarga de vertimientos del centro poblado la Hermita.*

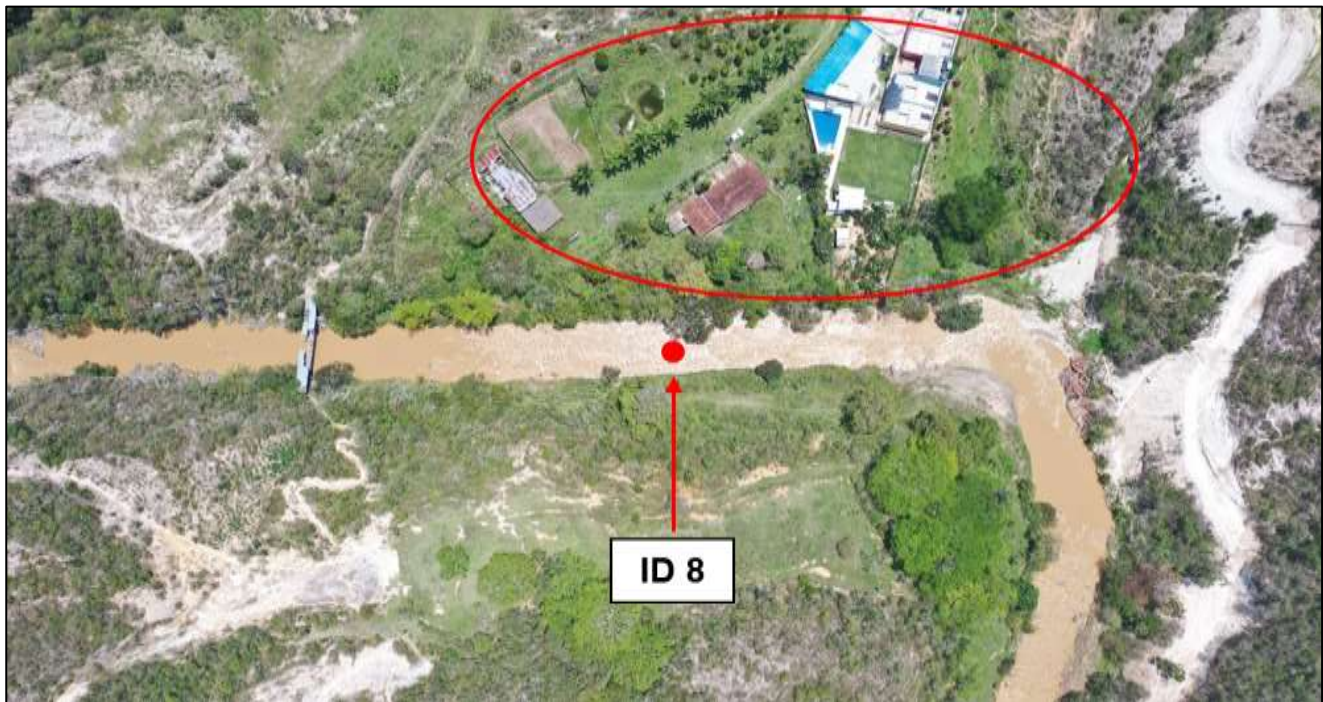
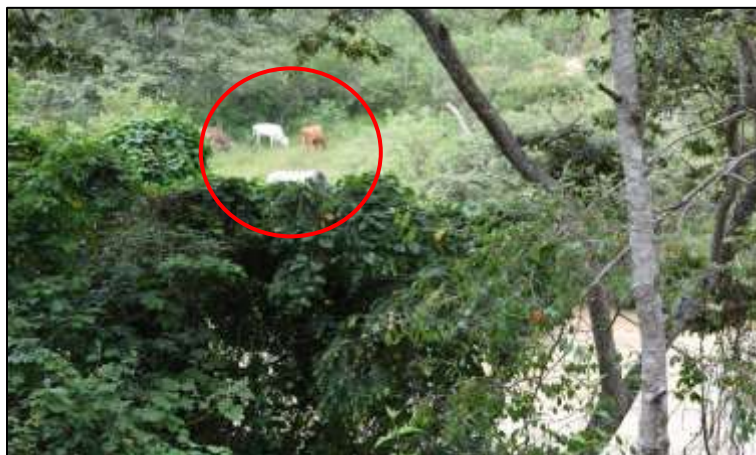
**FECHA  
INFORME  
15-06-2021****SUBDIRECCIÓN DE MEDICIÓN Y ANÁLISIS AMBIENTAL****ID 8 SECTOR EL ROSAL AGUAS ARRIBA BATALLÓN SANTANDER**

*En este punto se encuentran viviendas cercanas al río que aportan de una u otra manera contaminación por el solo hecho de estar ubicadas en zonas de ronda de río, aguas arriba del punto de muestreo se ubica un paso peatonal, captación de agua, ganadería y pesca artesanal; también hay presencia de cultivos de plátano.*

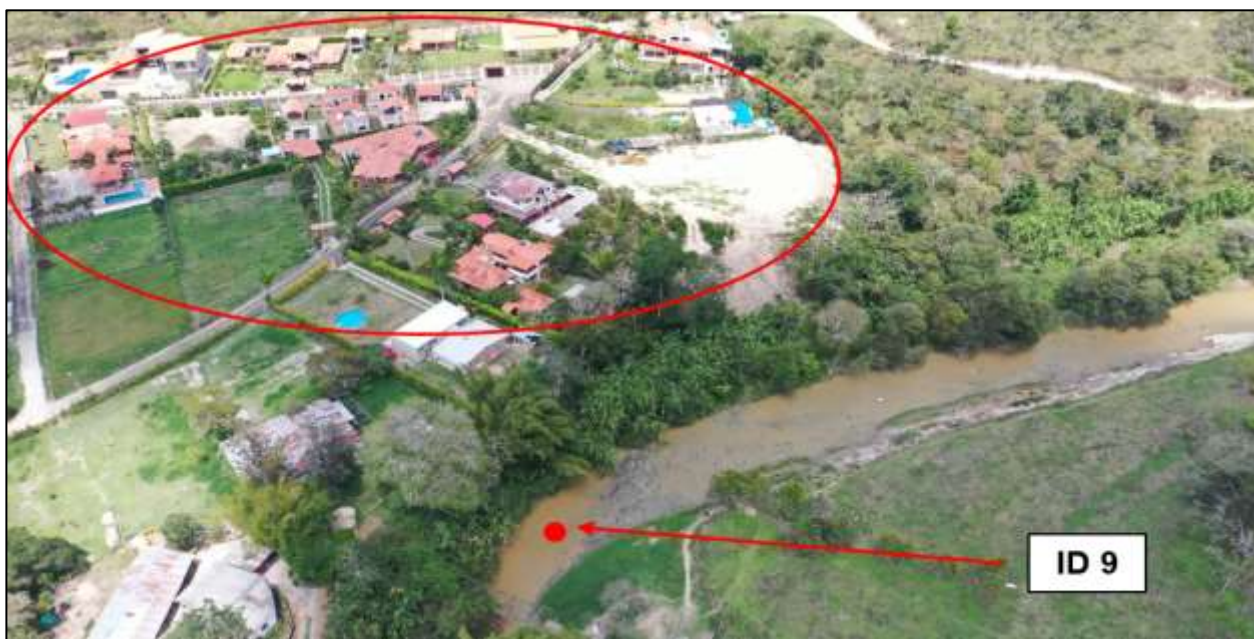
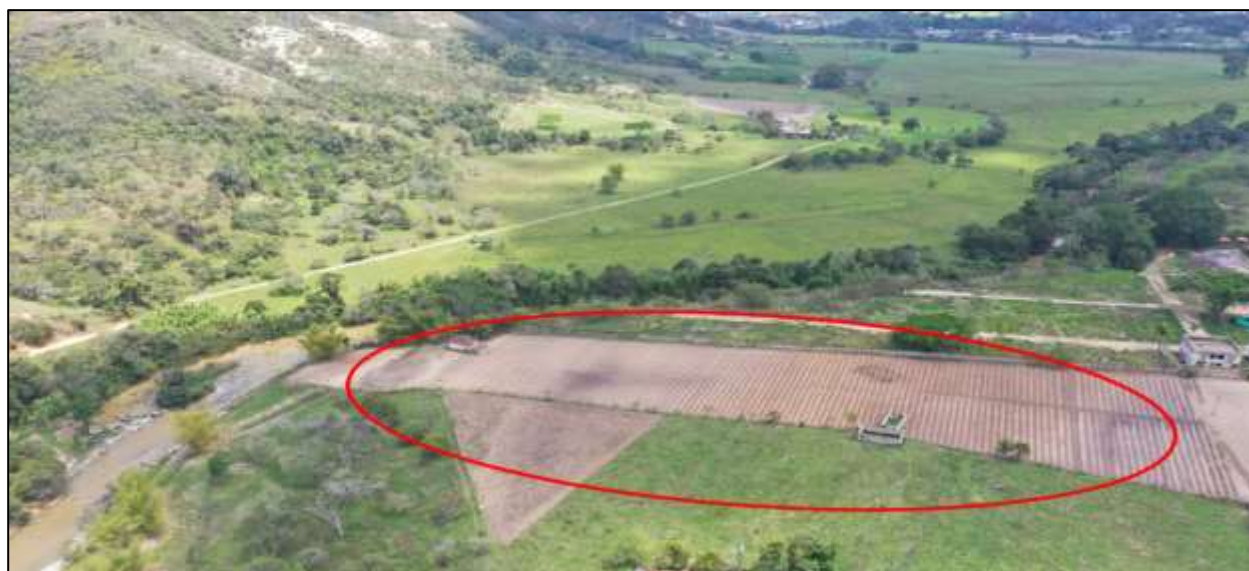
**FECHA  
INFORME  
15-06-2021****SUBDIRECCIÓN DE MEDICIÓN Y ANÁLISIS AMBIENTAL****ID 9 UFPS.**

*Se observa a pocos metros de distancia la sede de la Universidad Francisco de Paula Santander, viviendas y una especie de estaderos o balnearios que debido a sus actividades generan contaminación líquida y sólida a la fuente hídrica, también se presentan actividades recreativas que generan todo tipo de residuos tanto orgánicos como inorgánicos. En áreas aledañas se observó la preparación del terreno para cultivos.*

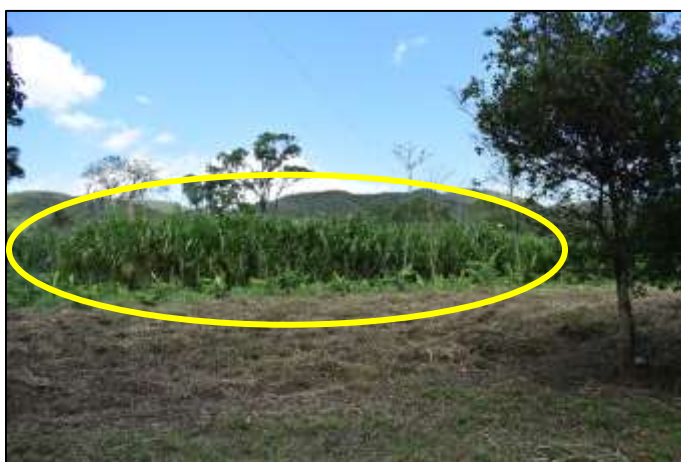
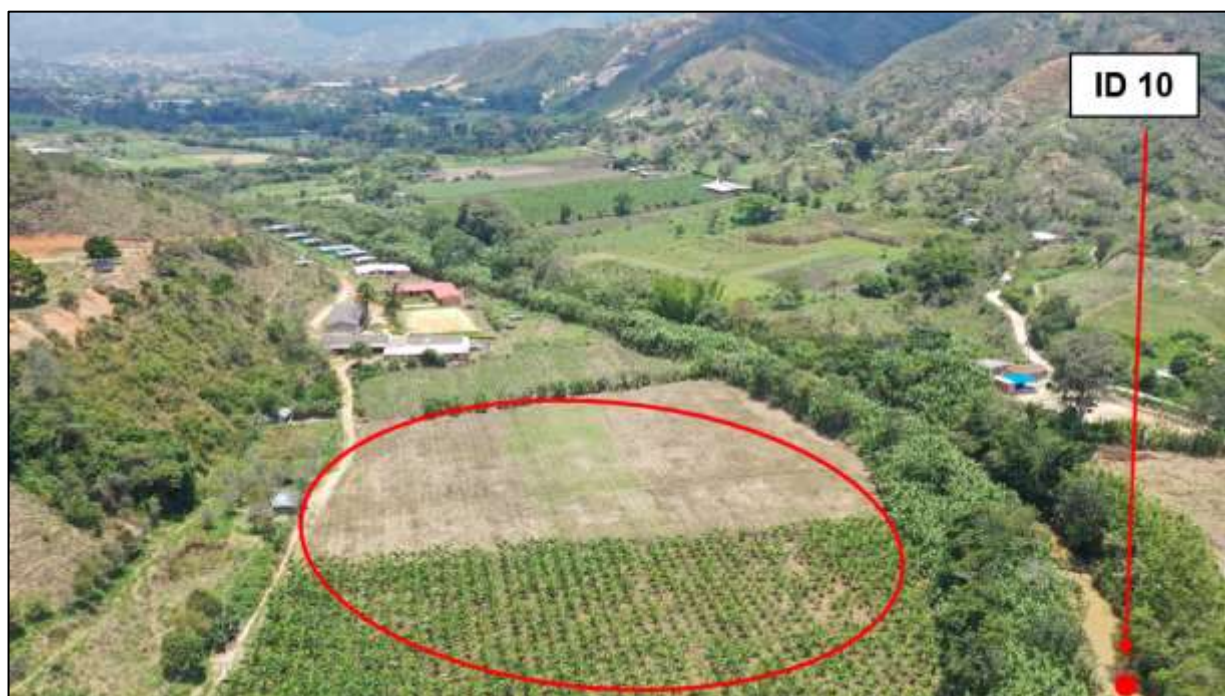
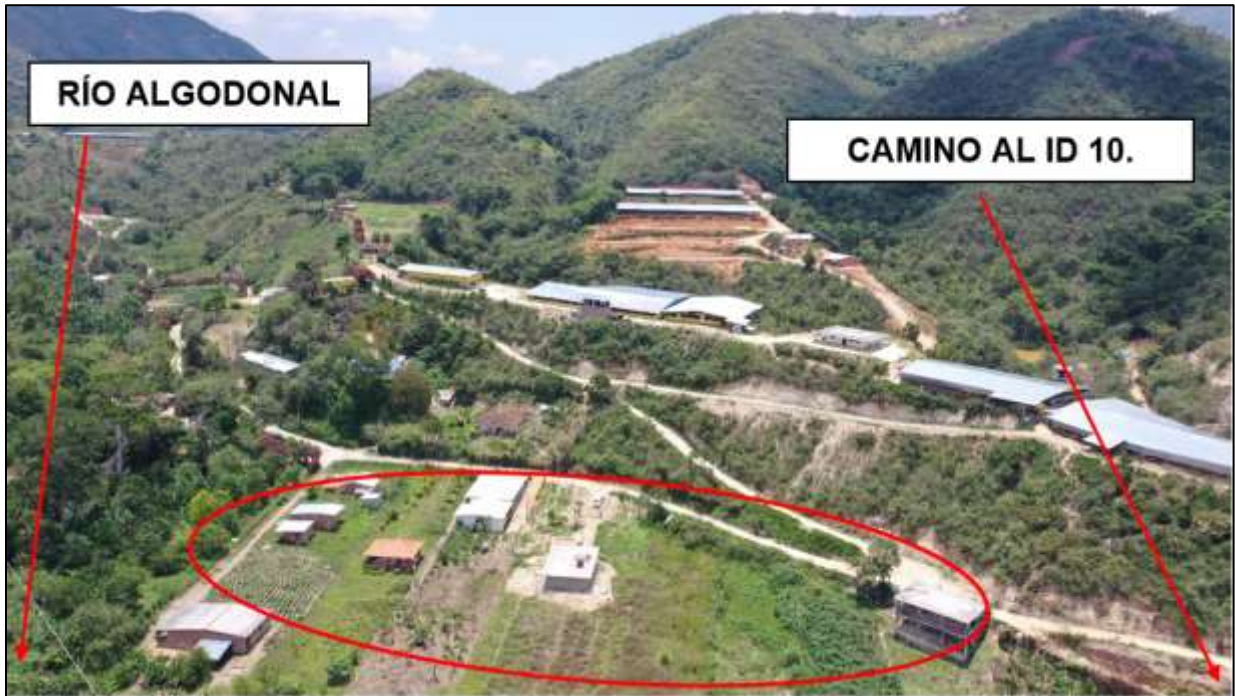
**FECHA  
INFORME  
15-06-2021****SUBDIRECCIÓN DE MEDICIÓN Y ANÁLISIS AMBIENTAL****ID 10 BRISAS DEL AMANECER.**

*Se evidencia alta actividad agrícola y ganadera en cercanías a este punto de muestreo, cultivos de cítricos, maíz, plátano, pimentón, maracuyá, entre otros, por lo tanto, se presume que existen captaciones ilegales de agua generando una alta presión al recurso hídrico. Se encontró una tarabita situada cerca al punto de muestreo.*
