### **3. ANÁLISIS DE ACTIVIDADES ANTRÓPICAS**

**SUBDIRECCIÓN DE MEDICIÓN Y ANÁLISIS AMBIENTAL**

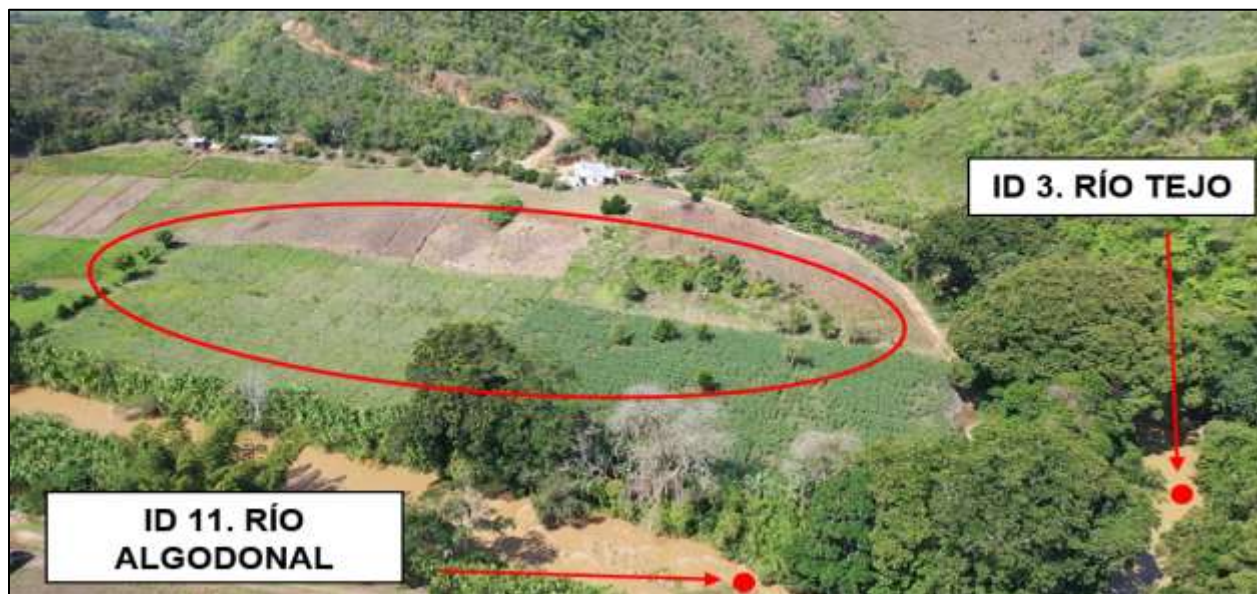
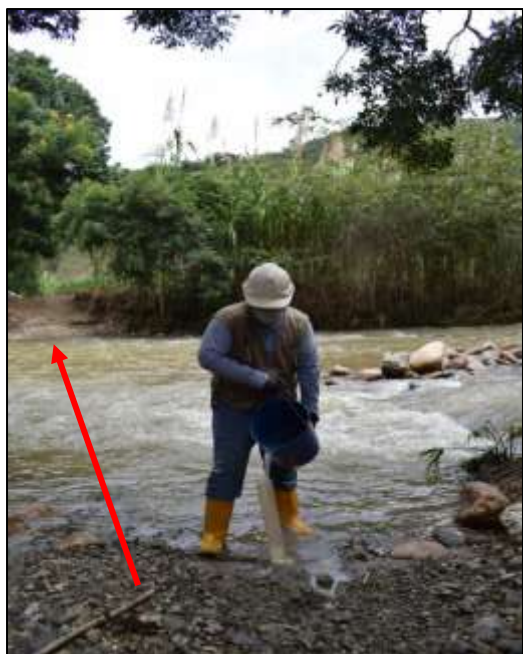
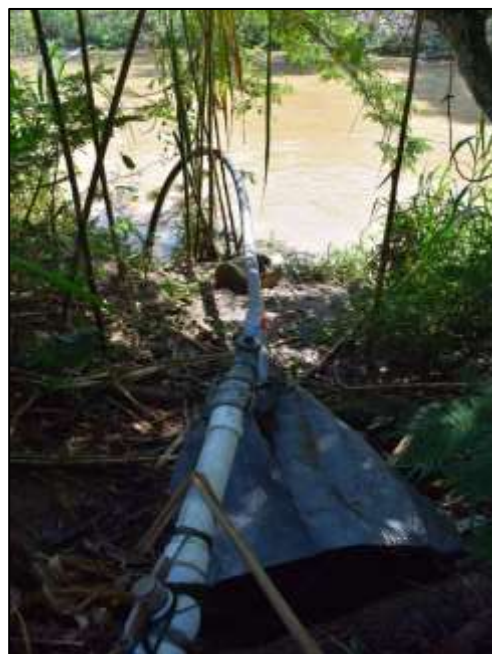
**ID 11 RÍO ALGODONAL 200 m ANTES DE LA CONFLUENCIA RÍO TEJO.**

*Aquí se encuentra la vereda La Junta de la zona rural del municipio de Ocaña, esta es una zona con alta actividad agrícola y ganadera, se observan cultivos de tomate, pepino, maíz y cítricos como mandarina y naranja, también se presume que existen captaciones ilegales de agua generando una alta presión al recurso hídrico. Por su ubicación geográfica se encuentran criaderos de animales para su consumo en inmediaciones de las viviendas cercanas al lugar de muestreo. Recientemente se abrió un paso vehicular para atravesar el río con fines de carga de los productos cosechados por la población de la zona.*

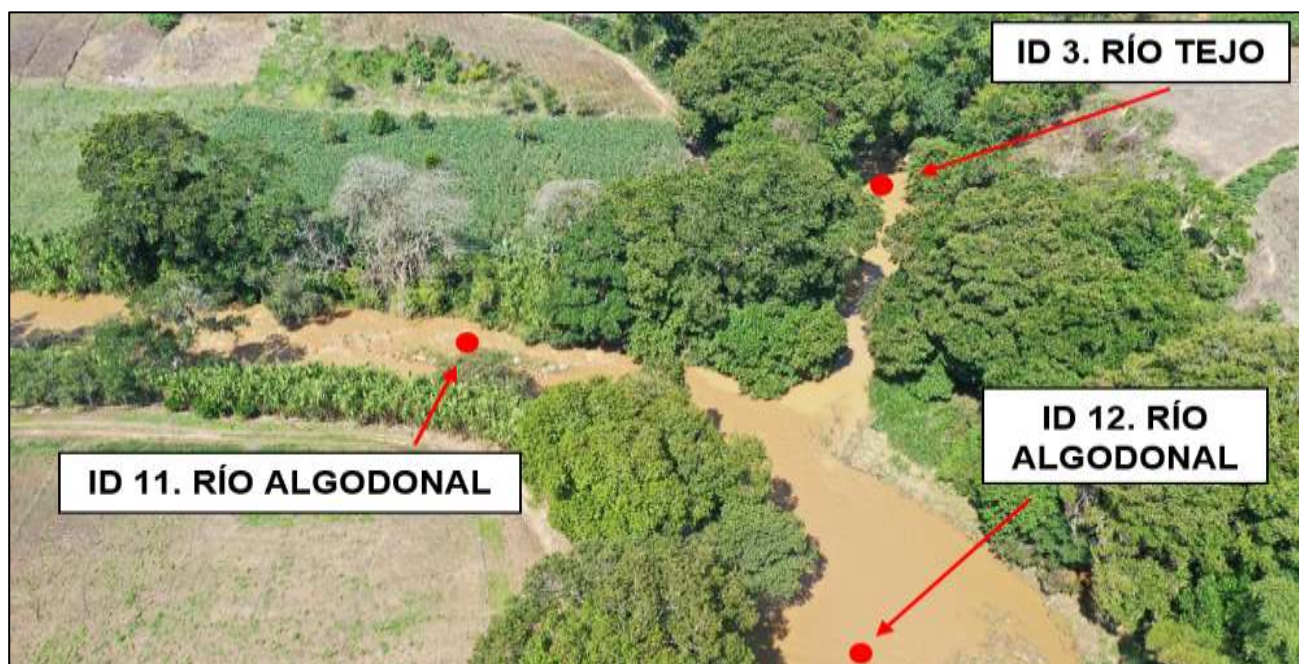
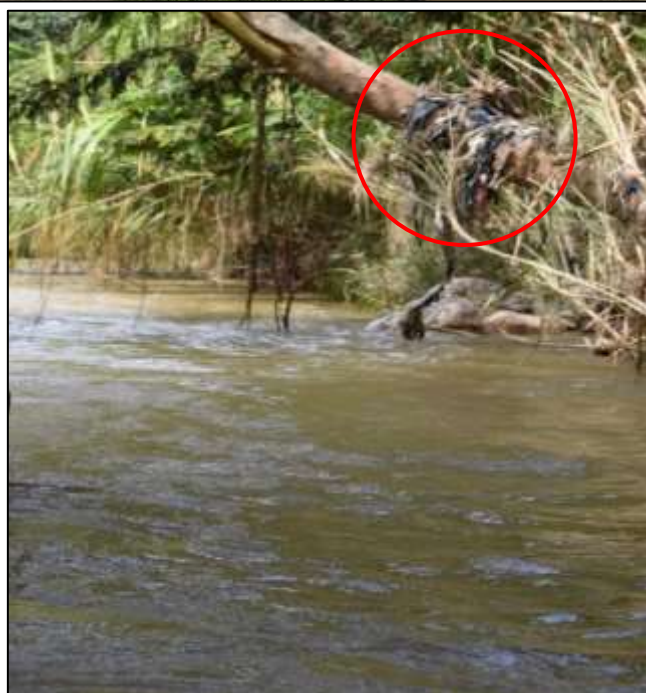
**FECHA  
INFORME  
15-06-2021****SUBDIRECCIÓN DE MEDICIÓN Y ANÁLISIS AMBIENTAL****ID 12 RÍO ALGODONAL 200 m DESPUÉS DE LA CONFLUENCIA EL RÍO TEJO.**

*En este punto se pudieran adoptar las antrópicas del ID anterior por la cercanía de los mismos, más sin embargo es fundamental aclarar que el aporte que hace río tejo en este punto debido a su confluencia se ve evidenciado por los residuos de todo tipo como plástico, palos y residuos inorgánicos en general que se acentúan en los bancos del río algodonal.*
