### **3. IDENTIFICACIÓN DE ACCIONES ANTRÓPICAS EN LOS 26 ID PRÍORIZADOS DE LA CUENCA DEL RÍO ZULIA**

### 3.1 ID 1. RÍO LA PLATA - EL MOLINO.

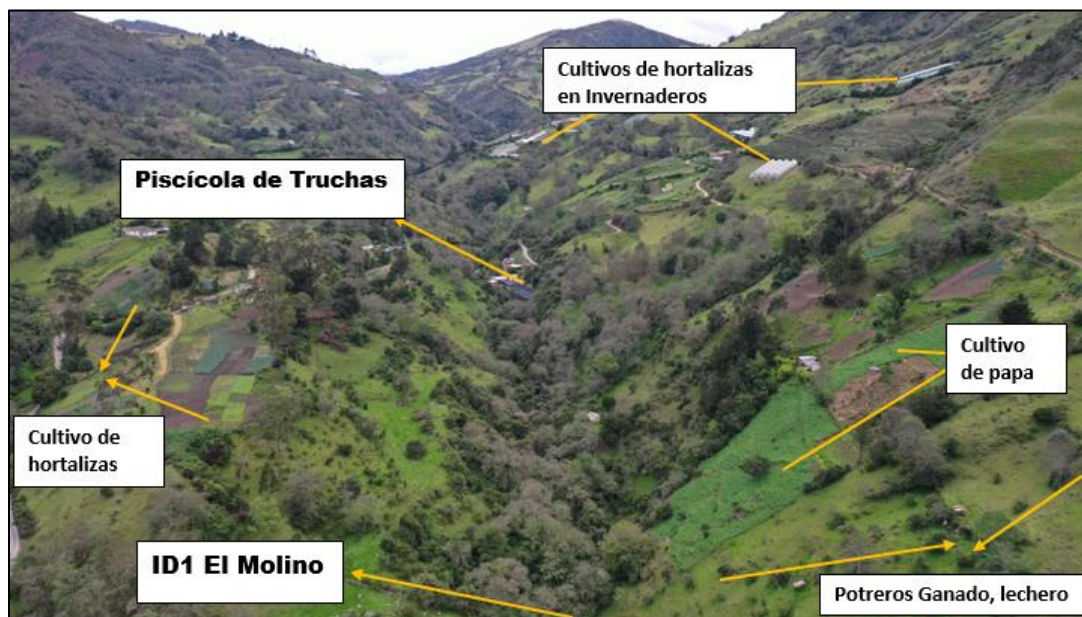
Dentro de las actividades antrópicas que se pudo observar al sector aledaño al río La Plata a la altura del sector conocido como El Molino, hay movilidad constante de la comunidad y animales del sector ganadero en los linderos del río, aunado a ellos se observa gran aprovechamiento de tierras para cultivos de hortalizas como lechuga, apio España, arracacha, repollo morado, repollo verde, siendo característico de esta región por su clima óptimo de producción, se observan materiales de construcción a las orillas del río y basura sobre el suelo; de igual forma se registran asentamientos humanos en la parte alta, presumiendo posibles afluentes de vertimientos de estas viviendas.

Figura 1. Consecuencia de actividades antrópicas ID 1.

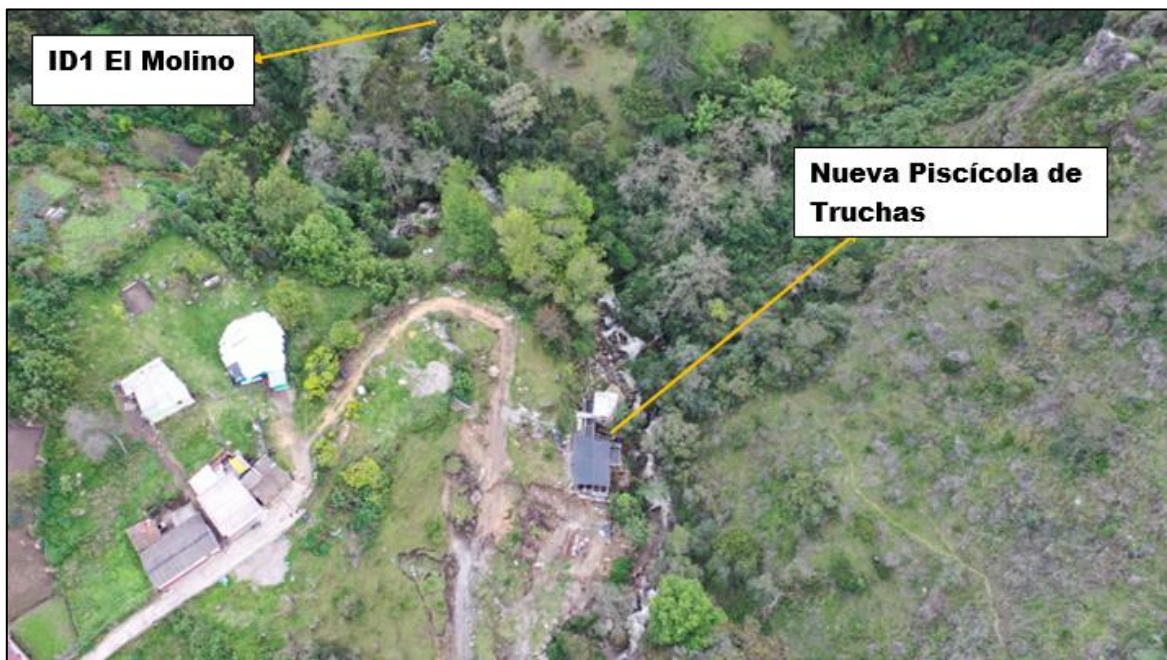
En la parte superior del ID se observan estanques piscícolas de truchas y aguas abajo un nuevo estanque piscícola de trucha.

Figura 2. Nuevas trucheras.

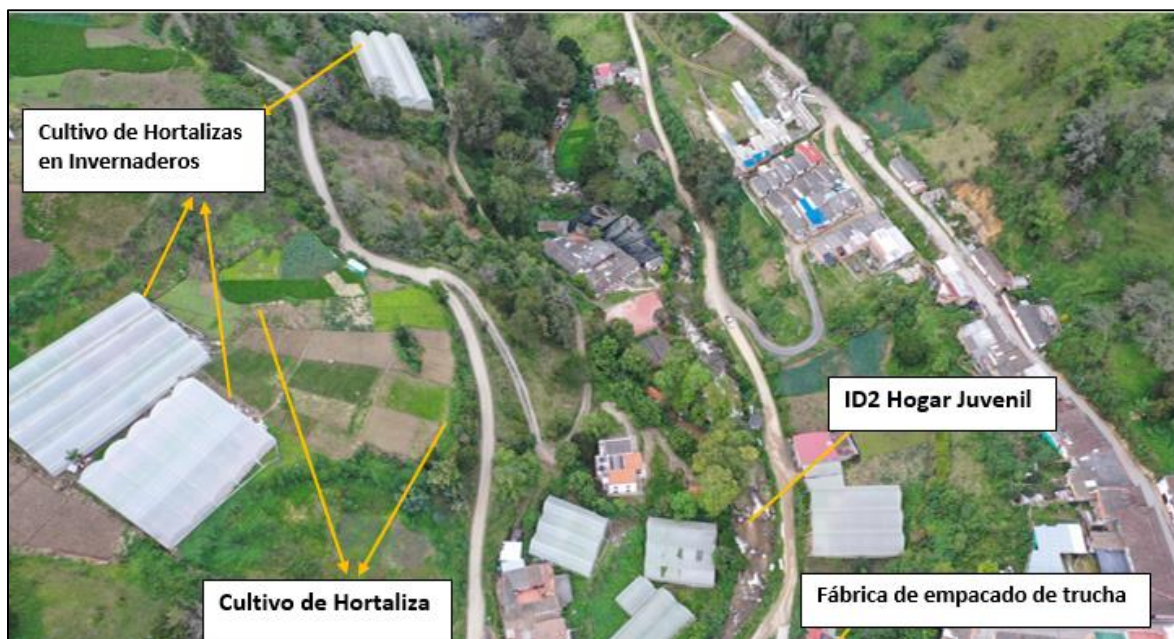
En la zona donde se estableció el punto de muestreo ID 2 se observó una gran cantidad de viviendas cercano a la zona de trabajo donde ejerce una influencia sobre el recurso hídrico implicando un aumento de las exigencias de aprovisionamiento y disposición de agua, con lo que ello implica una adaptación de las estructuras productivas a una demanda anónima e imprevista. A su vez se observó cultivos agrícolas de hortalizas como lechuga, apio, zanahoria, repollo morado y verde y papa amarilla, es una vía muy transitada por vehículos de transporte, automóviles y personas.; finalmente se evidencia aguas arriba una fábrica de empaque al vacío de truchas.

Figura 3. Identificación aérea y actividades antrópicas ID 2.

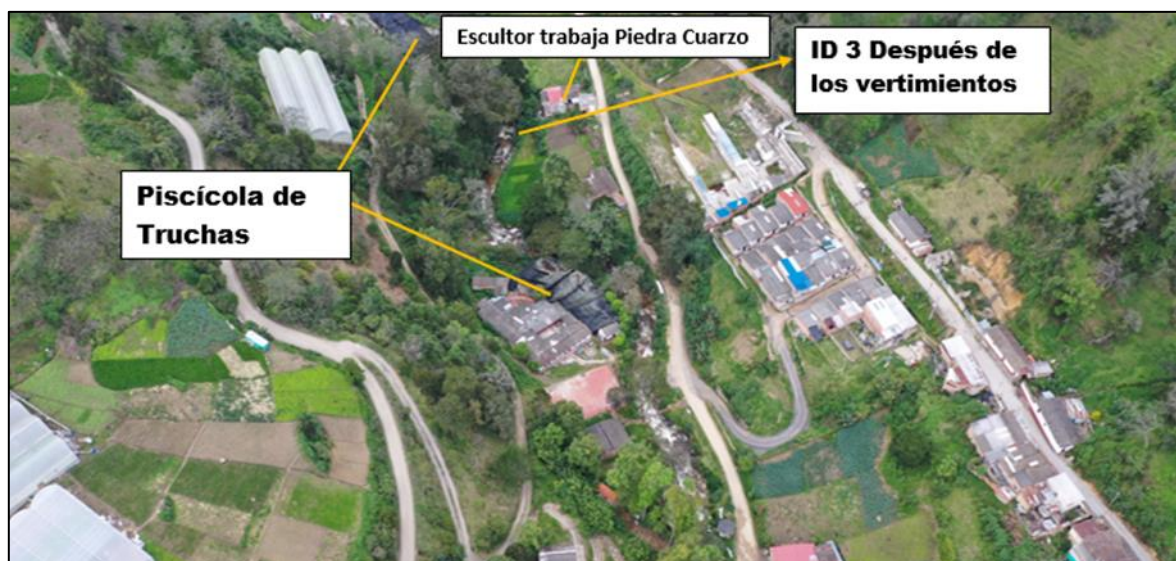
Dentro de las actividades antrópicas encontradas en el punto de muestreo ID 3 Después de los vertimientos de aguas residuales del suelo urbano se encuentra una fábrica de escultura de cuarzo, actividad ganadera bovino lechero y cultivos de hortalizas como lechuga, apio española, cebollín, repollo morado, repollo verde a los bancos del río aunado a ello se encuentra la presencia de ganado. Se encontró evidentemente un vertimiento residencial de aguas negras puntual el cual desemboca en el río La Plata.

*Se observan invernaderos ubicados en la parte alta del recurso donde se cultivan varias especies de hortalizas y sistemas de cable vías para transporte de ellas.*

Figura 4. Actividades antrópicas ID 3.

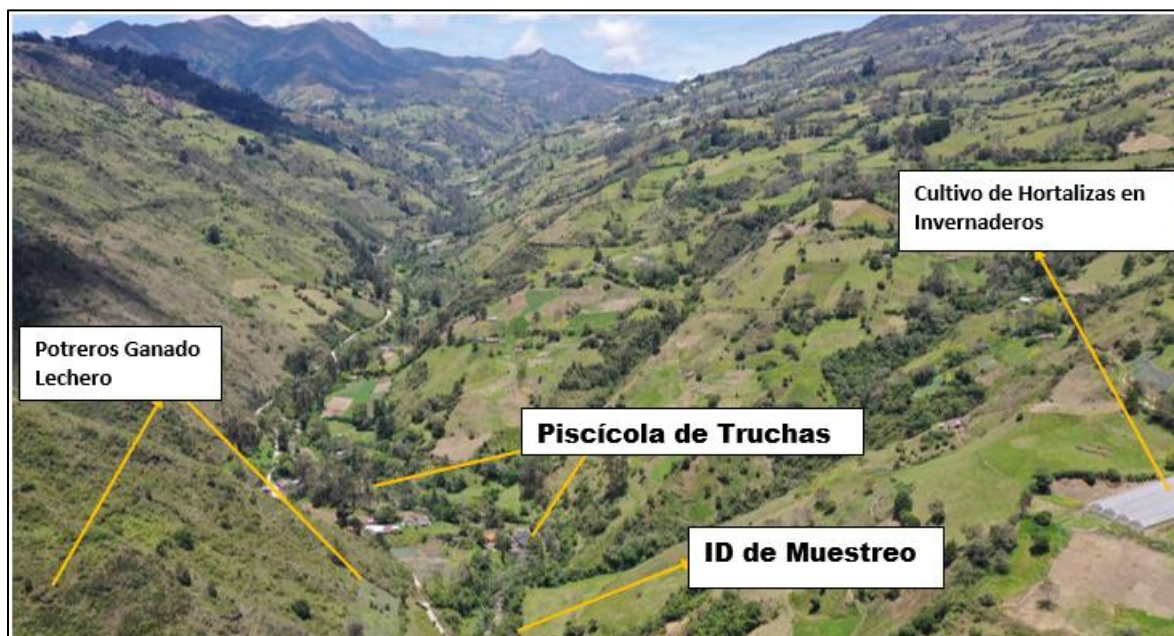
*En el ID 4. Truchas El Cerro, se observa gran actividad agrícola, tanto hortalizas como cultivos de ajo porro en gran cantidad, cebollín, papa amarilla y zanahoria entre otros. Desde el ID 3 hasta el presente se pueden contabilizar varios criaderos de trucha a gran escala característico de este sector en tema de producción piscícola, se evidencia que captan el agua del río, donde pasa por un proceso medio de un canal abierto en concreto conducen el agua al criadero, al final del criadero el agua es llevada nuevamente al río. A su vez se encuentra en la vía movilidad de camiones transportando la producción agrícola*

Se puede presumir por ser un sector aprovechado para actividades agrícolas en sus sistemas de producción utilizan insumos químicos para tener un óptimo crecimiento y gran producción, sin embargo, estas prácticas desarrollan un impacto negativo en el sistema hídrico.

Figura 5. Identificación actividades antrópicas ID 4.

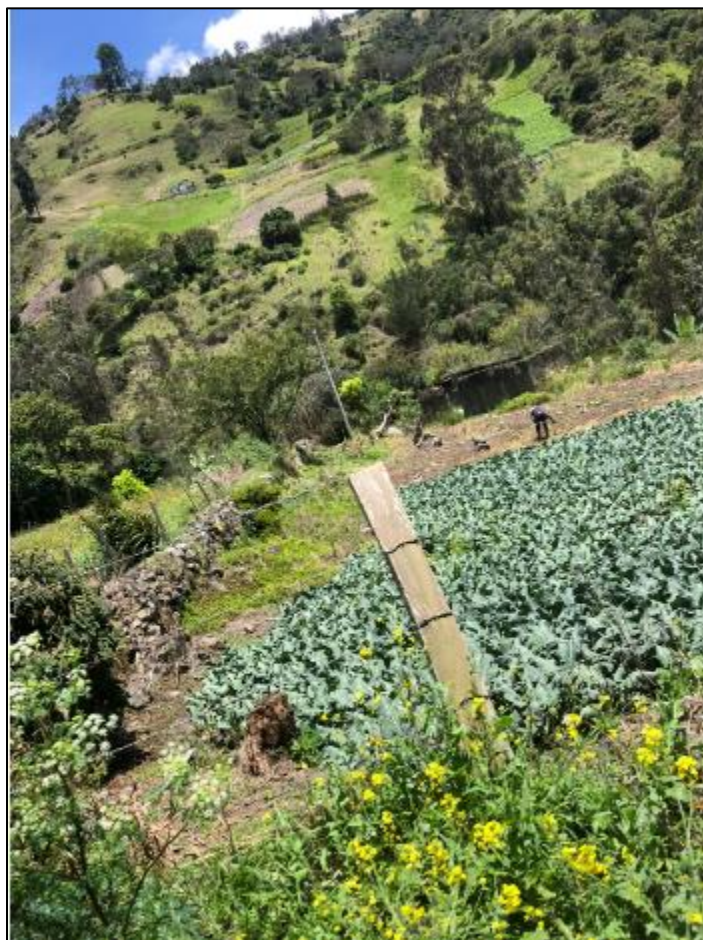
*Figura 6. Cultivos de cebollín y hortalizas.*

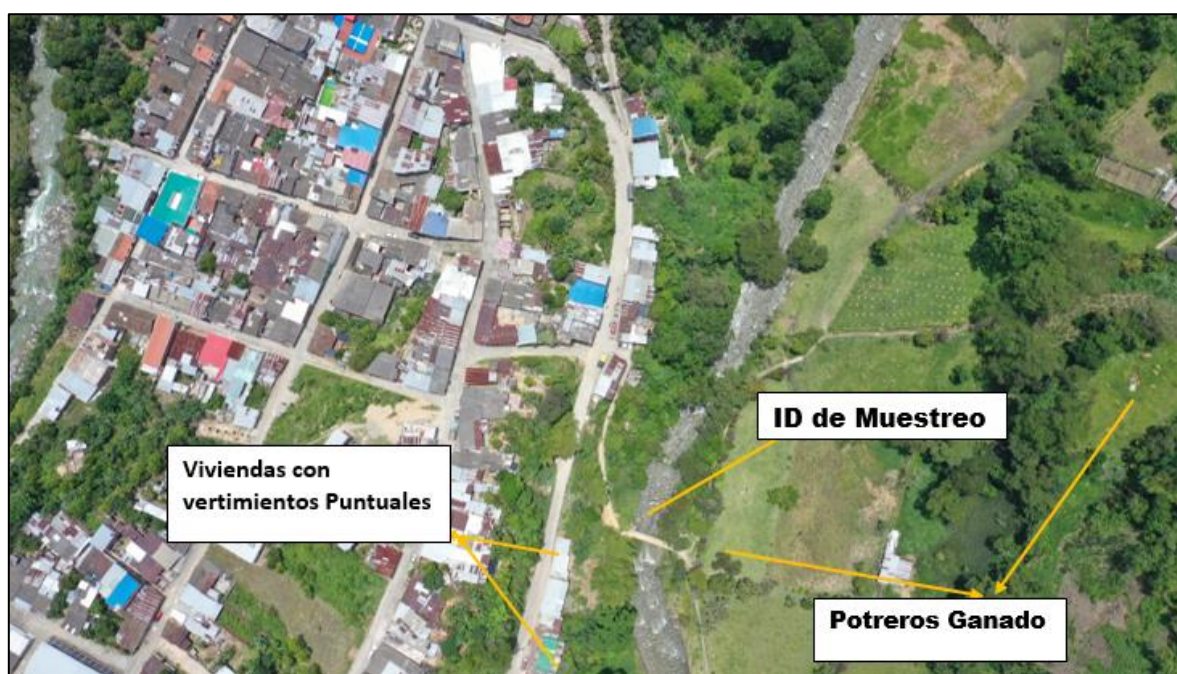
*De acuerdo con las actividades de muestreo realizadas en el punto ID5 se observó casas ubicadas en la vía de acceso entre los municipios de Pamplona y Cucutilla con descargas puntuales de vertimientos, evidenciando actividad ganadera y residuos sólidos sobre el suelo.*

*Figura 7. Identificación aérea y actividad antrópica ID 5.*

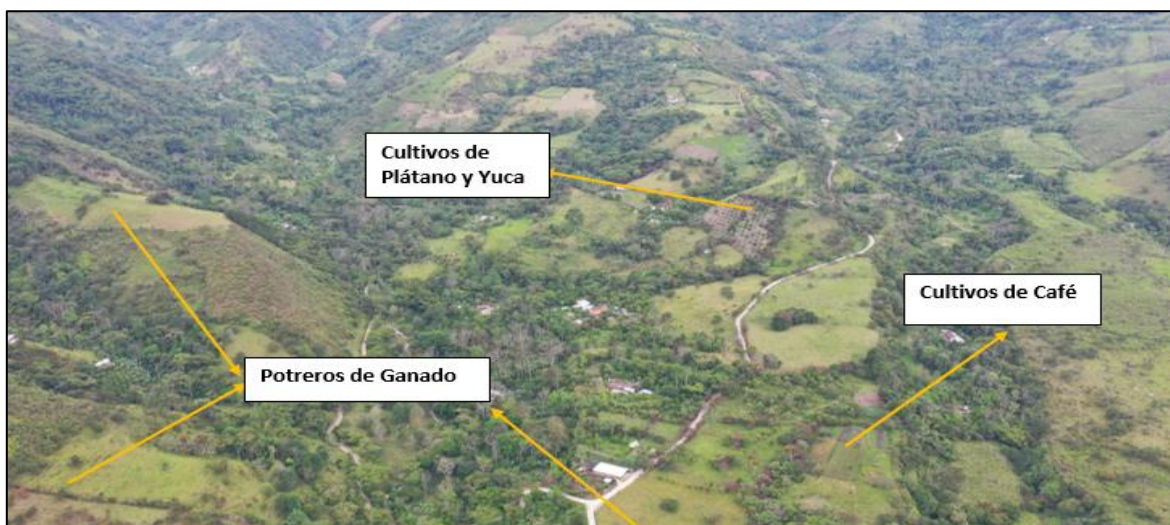
*Se encontró cultivos de plátano pan coger, cultivos de caña y yuca; seguido a ello existe un puente de paso peatonal donde pasan animales semovientes; Durante la jornada de muestreo se realizó en temporada de lluvia por la cual se evidencio la turbidez de la fuente hídrica y por consiguiente arrastré de solidos suspendidos.*

Figura 8. Actividades agrícolas y ganaderas del ID 5.

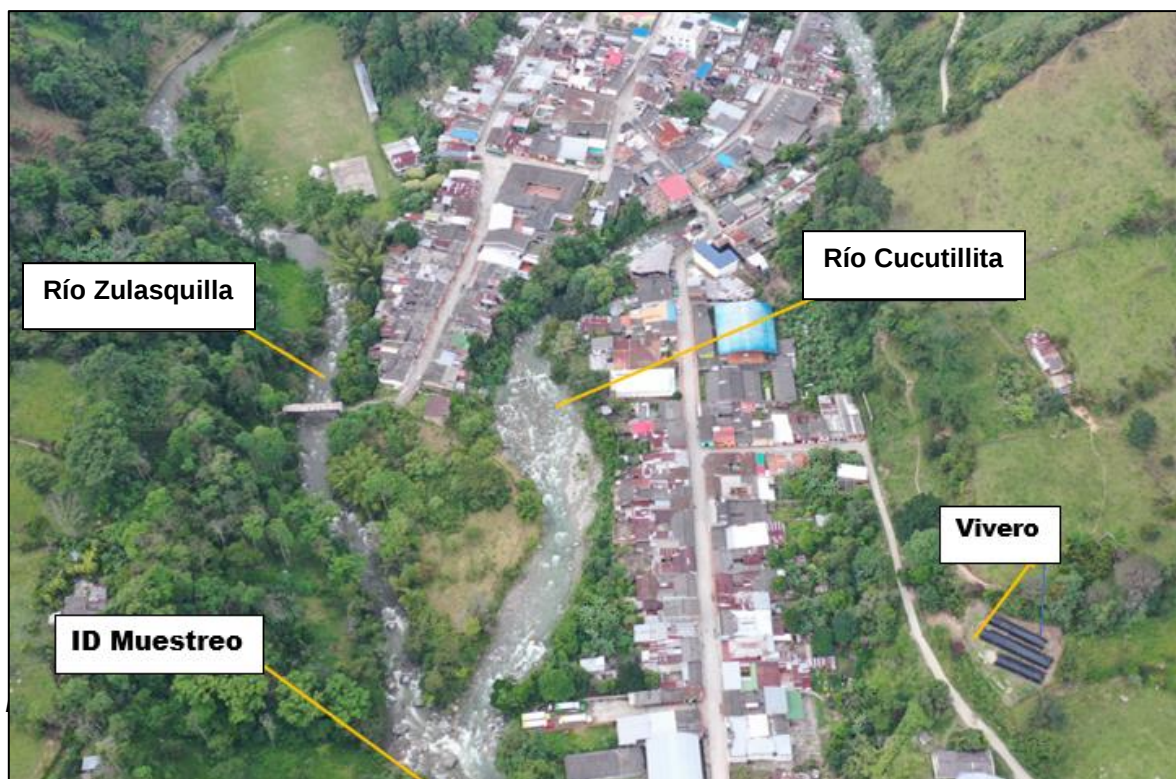
En la llegada al punto se puede apreciar una fábrica de muebles en crudo y un lavadero donde a su vez brinda servicio de taller de mecánica, de igual forma se observaron viviendas cercanas a la fuente hídrica las cuales cuentan con vertimientos puntuales directo al río.

Figura 9. Actividades antrópicas e identificación del ID 6.

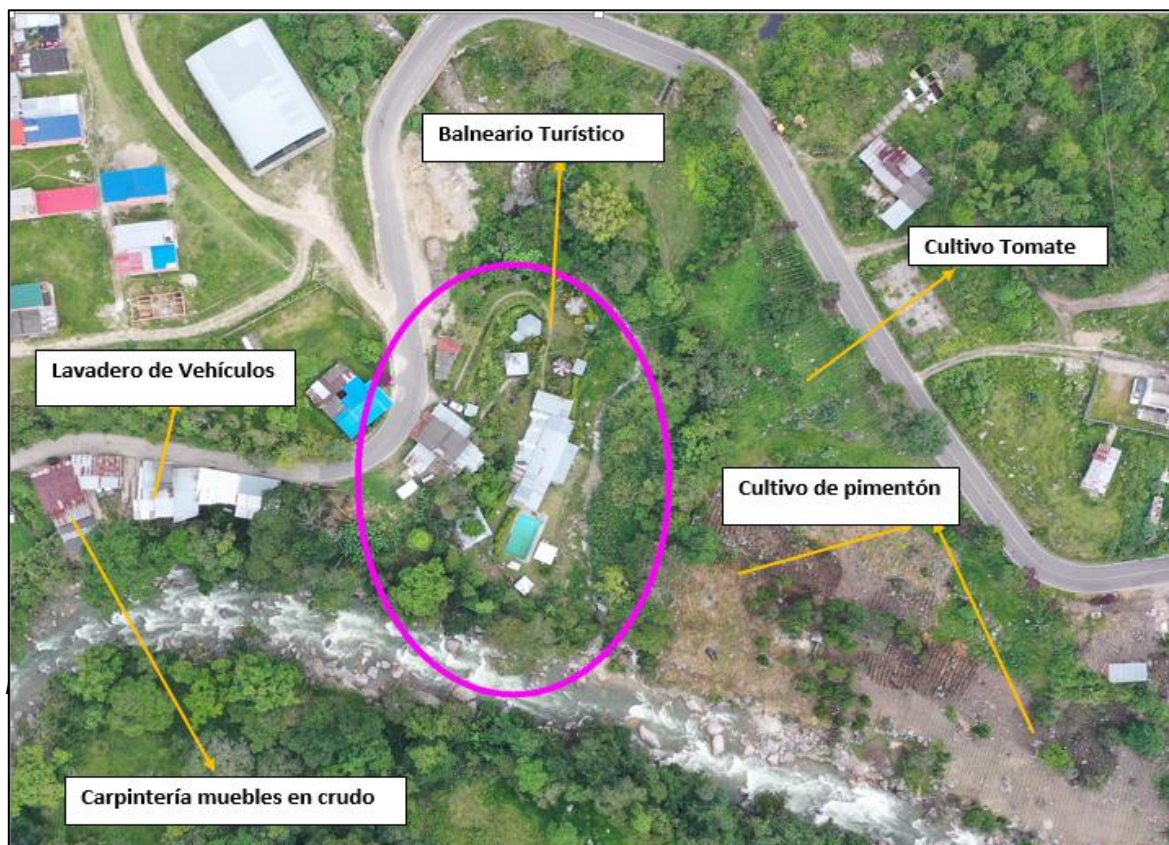
*Durante la jornada de trabajo desarrollada en estos puntos se realizó en temporada de lluvia, observándose crecimiento de caudal y arrastre de sólidos suspendidos; De acuerdo con el registro ocular se puede evidenciar la existencia de un balneario donde se tienen animales de corral como conejos, cuyes y pollos, además de contar con zonas recreativas y una zona social para eventos todos los días de la semana.*

Además, se pudo observar actividades agrícolas como cultivos de tomate y cultivos de pimentón.

Figura 10. Actividades antrópicas ID 7 y 8.

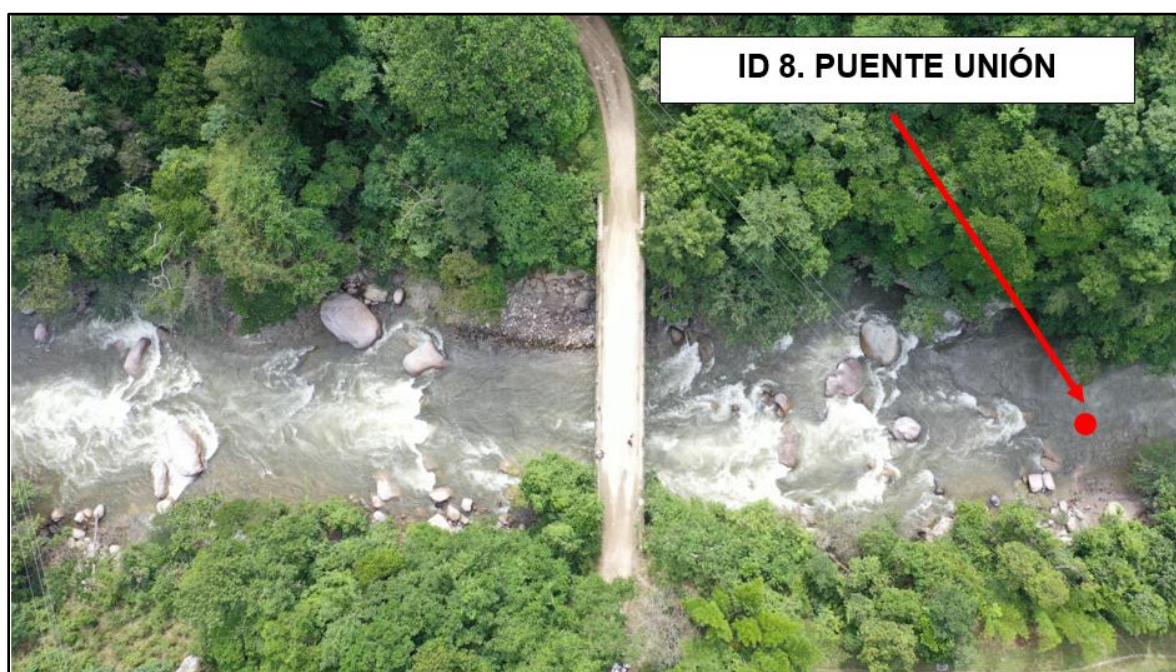
En este ID se puede observar la construcción del puente que conduce del municipio de Arboledas al corregimiento Villa Sucre donde existe paso vehicular y de habitantes del sector, al llegar al punto se encontró excelente estado de vegetación y árboles en su biodiversidad, a su vez se observaron cultivos de caña de azúcar.

Figura 11. Identificación aérea ID 8.

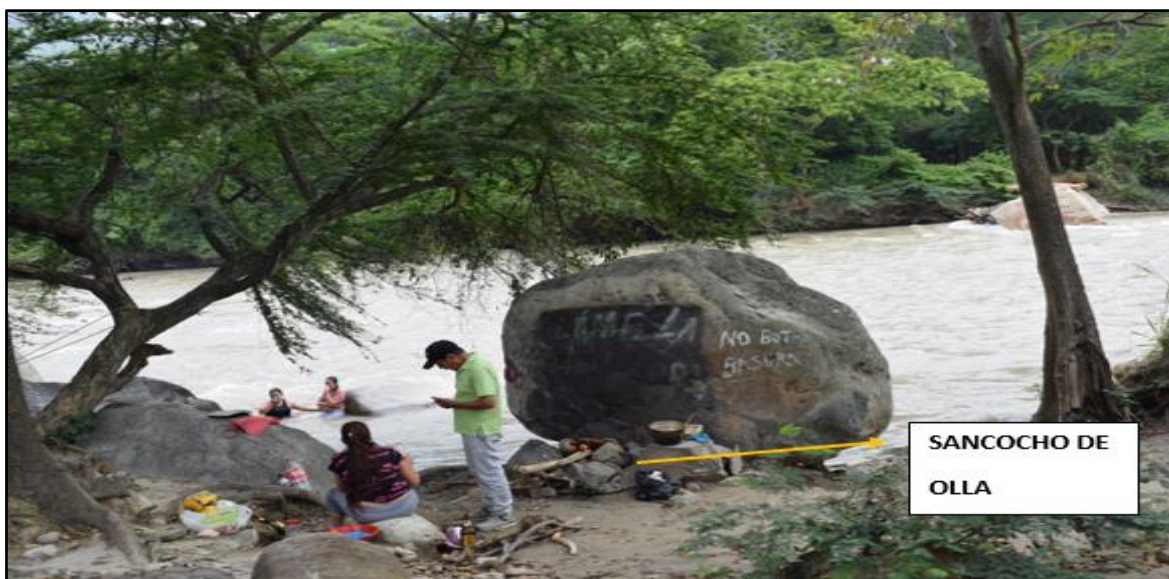
*El punto ID 9 Puente Termotasajero, es una zona recreativa donde se encuentra balnearios y se observa la cocción de alimentos y desechos arrojados por sus turistas, a su vez, se encuentran viviendas en los linderos de la corriente superficial; A unos metros abajo del río se encuentra la termoeléctrica Tasajero la cual realiza captación de agua de la fuente hídrica para su refrigeración mediante circuito abierto en la Termotasajero 1 y circuito cerrado mediante torre de enfriamiento en la Termotasajero 2, estas*

*termoeléctricas conllevan a un impacto ambiental negativo debido a que en su proceso de obtención de energía utiliza carbón bituminoso y su polvillo se difunde en veredas aledañas quedando depositado en las plantas, tanques de agua de consumo humano y aspirado por los habitantes de la población.*

*Figura 12. Identificación actividades antrópicas ID 9.*

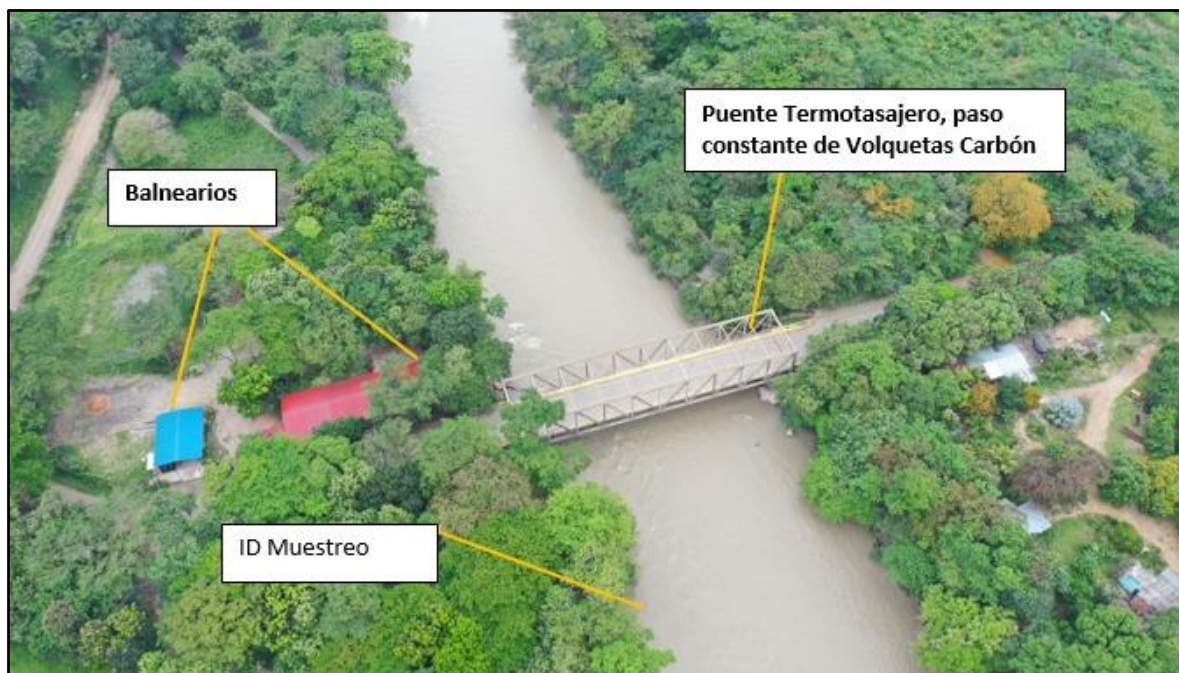
Figura 13. Identificación aérea actividades antrópicas ID 9.

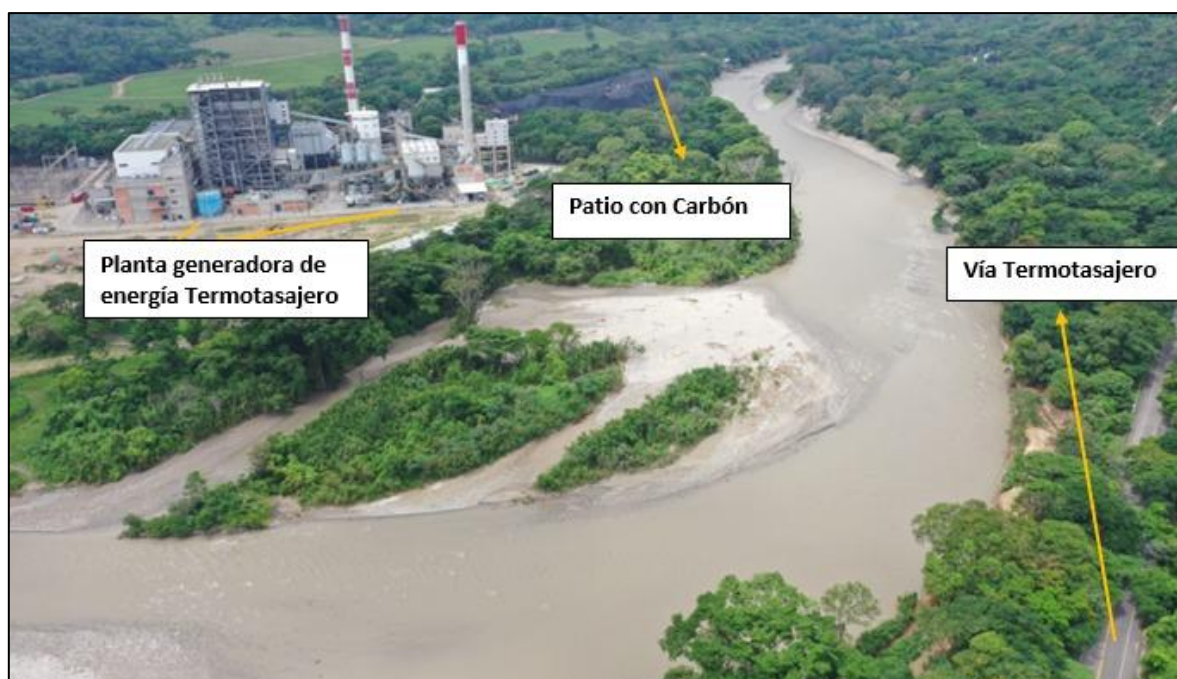
Al llegar al punto ID 10 se observa en uno de los meandros del río que se está socavando el muro en tierra que se encuentra construido a 10 metros de la vía principal de la termo; por la cercanía al ID anterior consta de las mismas actividades antrópicas anteriormente relacionadas, por ende es importante destacar que se encuentra el vertimiento de la empresa de Termotasajero que es generadora de energía por lo cual podemos presumir que al momento de sus descargas presenta un aumento de temperatura y a su vez puede afectar los ecosistemas acuáticos.

*Figura 14. Identificación aérea y actividad agrícola ID 10.*

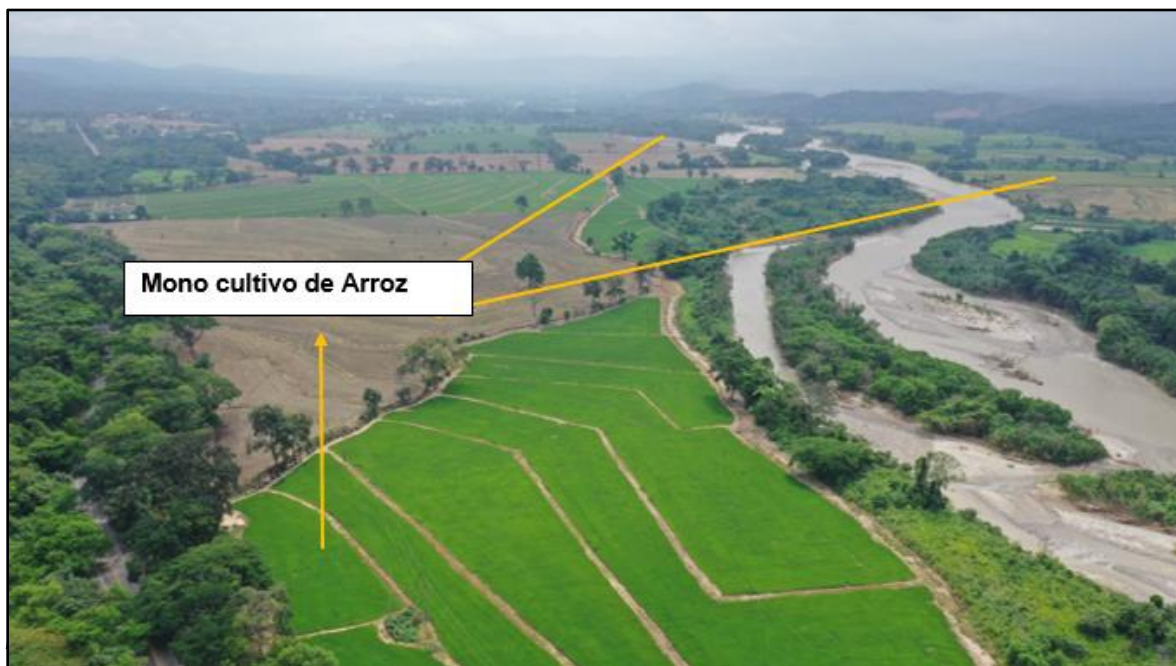
*Continúa el monocultivo de arroz a gran escala en esta zona por lo que se presume la captación de agua para poder suplir el riego de esta actividad, aunado a ello se encuentra un gran patio de carbón al aire libre en la Termoeléctrica.*

Figura 15. Identificación aérea de monocultivo de arroz ID 10.

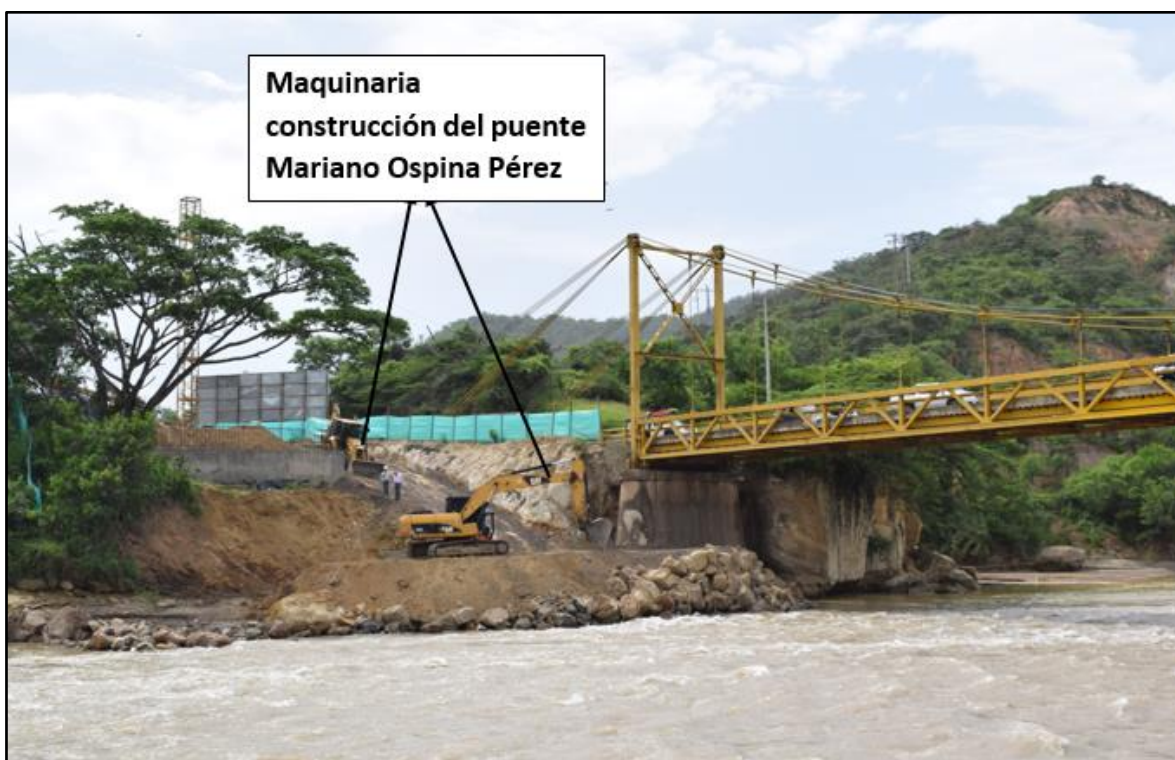
En este sitio de muestreo se observa trabajos en la ampliación del puente Mariano Ospina Pérez presenciando maquinaria de carga pesada como retroexcavadoras, buldócer y demás. Hay desviación de cauce y desprendimiento de escombros en el río, observándose al lado izquierdo un vivero y una planta de concreto, a su vez, aguas abajo 500 m una ladrillera y nuevos cultivos de palma africana, siguiendo el recorrido aguas abajo grandes granjas piscícolas a gran escala con más de 20 piscinas y monocultivos de arroz.

*Figura 16. Trabajos de obra con retroexcavadoras y maquinaria pesada en el ID 11.*

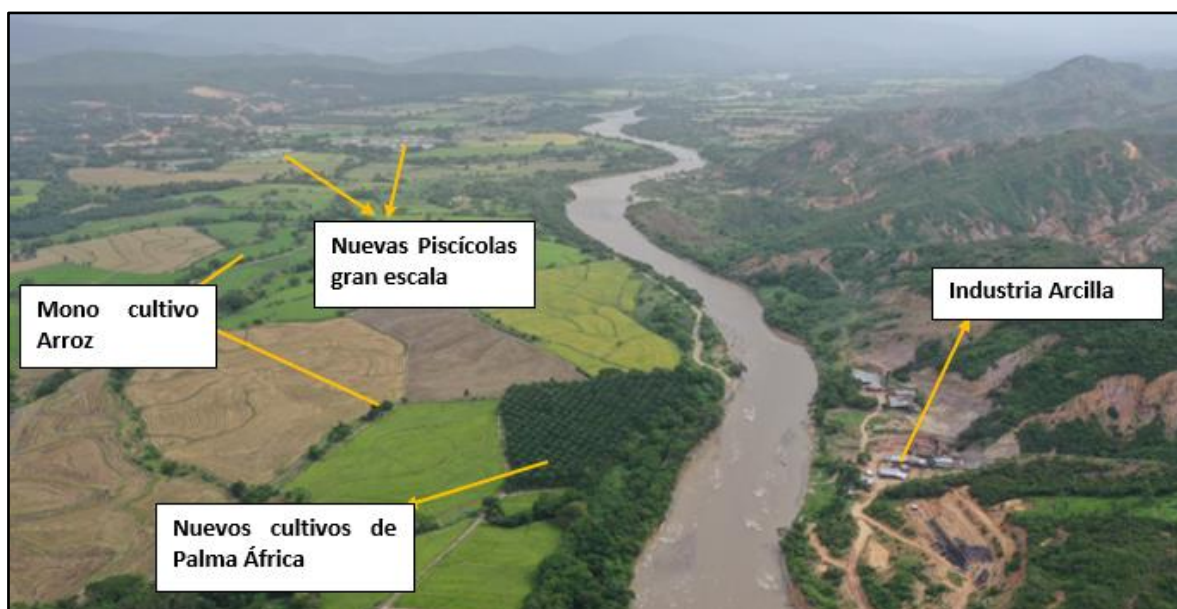
*Este ID es una paso obligatorio porque conecta el municipio de Cúcuta y El Zulia por lo que es una vía de tránsito fluido de volquetas, automóviles y demás, además de ello es un sitio apetecido por los turistas los fines de semanas para ducharse y tomar un tiempo de descanso, es de resaltar que el río que atraviesa el puente Mariano Ospina Pérez, desembocan en él la Quebrada Tonchalá y Quebrada Seca, las cuales transporta gran cantidad de vertimientos municipales de aguas residuales domésticas que aumentan la cantidad de material biológico en la fuente hídrica de origen fecal. Cercanos a este punto de muestreo se presume captaciones de agua debido a fuertes actividades agrícolas e industriales en la zona.*

Figura 17. Identificación actividades antrópicas ID 11.

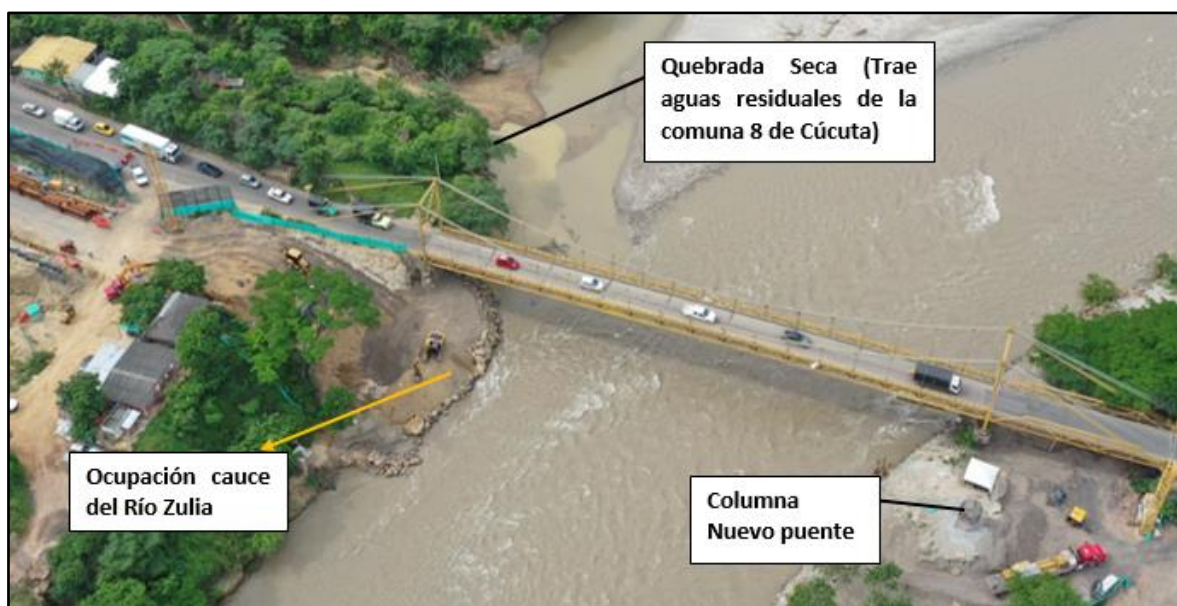
Figura 18. Identificación de aguas residuales y actividad de ocupación de cauce del río Zulia.

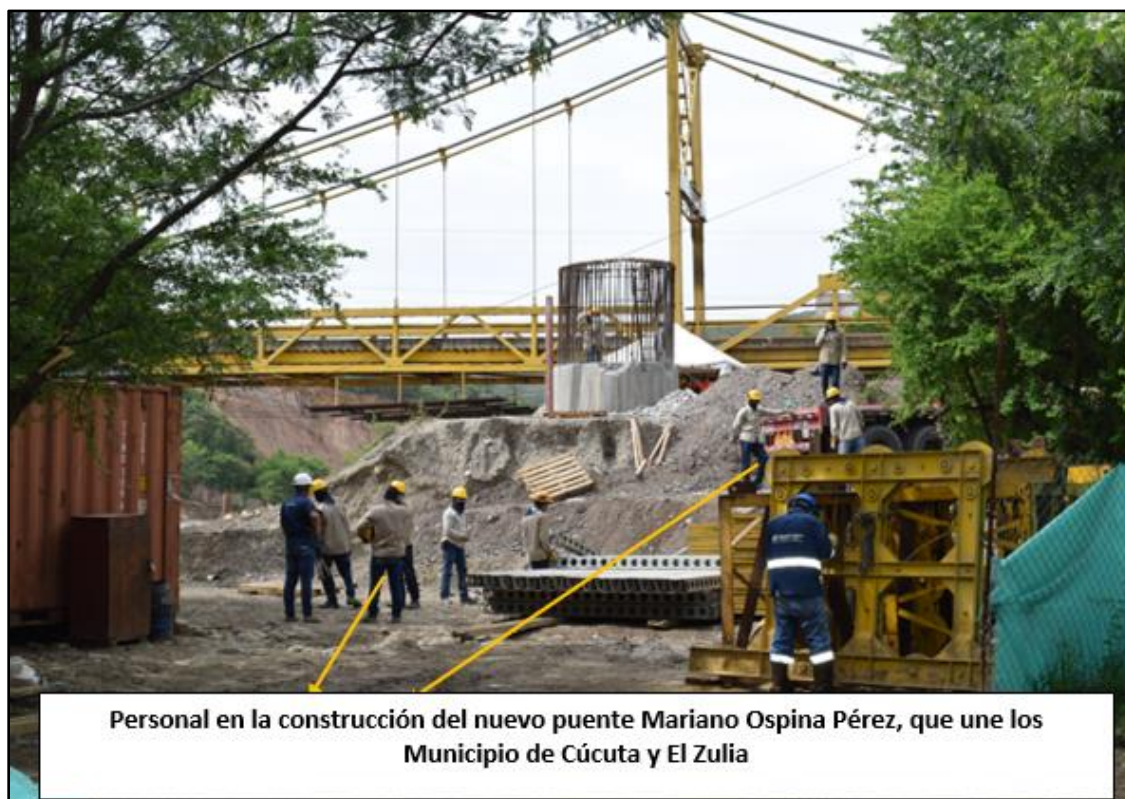
Figura 19. Identificación de la construcción del nuevo puente Mariano Ospina Pérez.

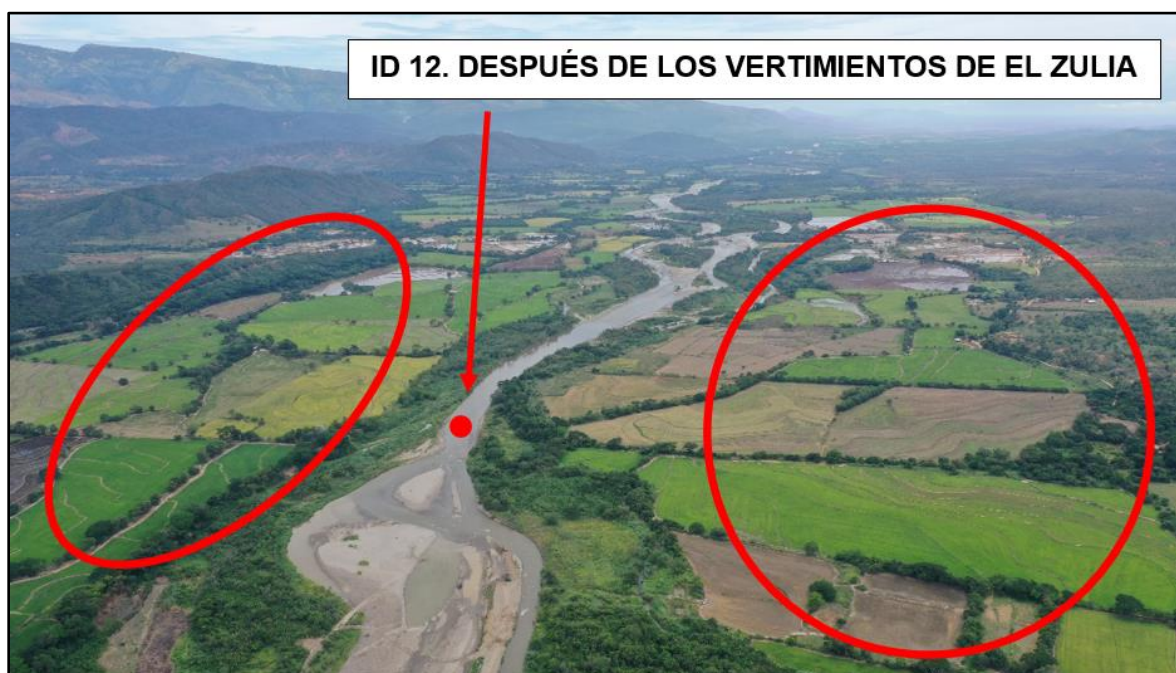
En la zona donde se estableció el punto de muestreo ID 12 se observó una captación de agua superficial para riego del cultivo de arroz ya que hay presencia de grandes monocultivos perteneciente al distrito de riego de Brisas del Oriente.

Por incremento de caudal del río está temporalmente cerrado el paso de volquetas donde realizan la extracción de material de arrastre, finalmente se pudo observar la desembocadura de los vertimientos del municipio El Zulia.

Figura 20. Identificación aérea y actividad agrícola ID 12.

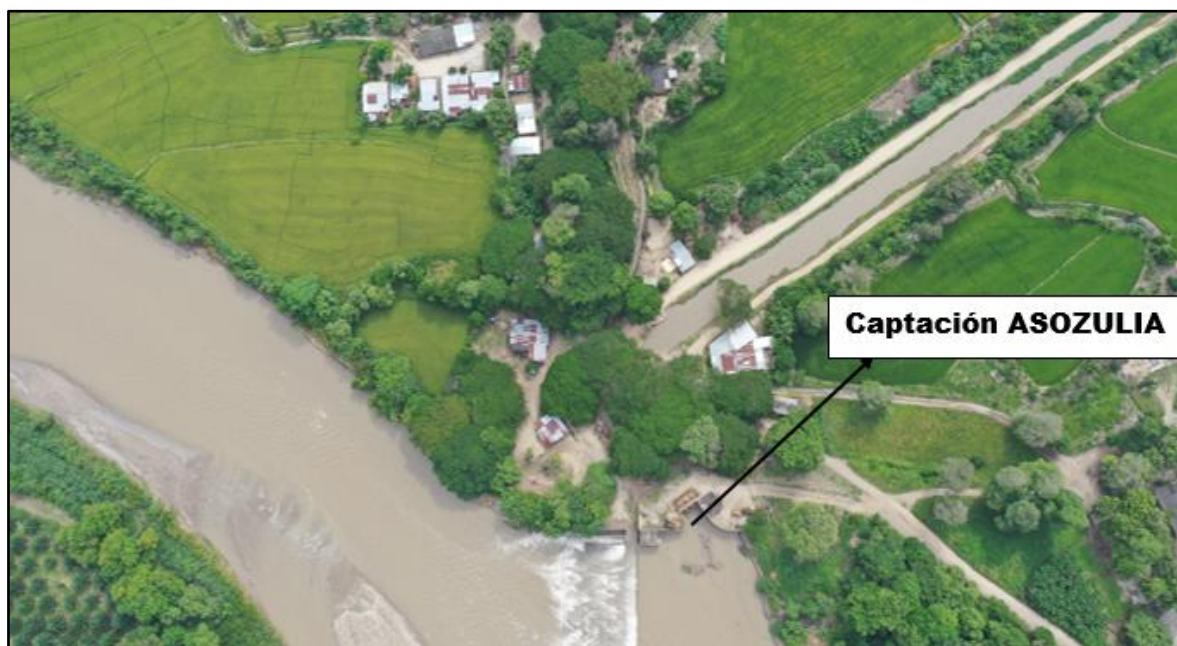
Figura 22. Identificación de la captación de riego Asozulia.

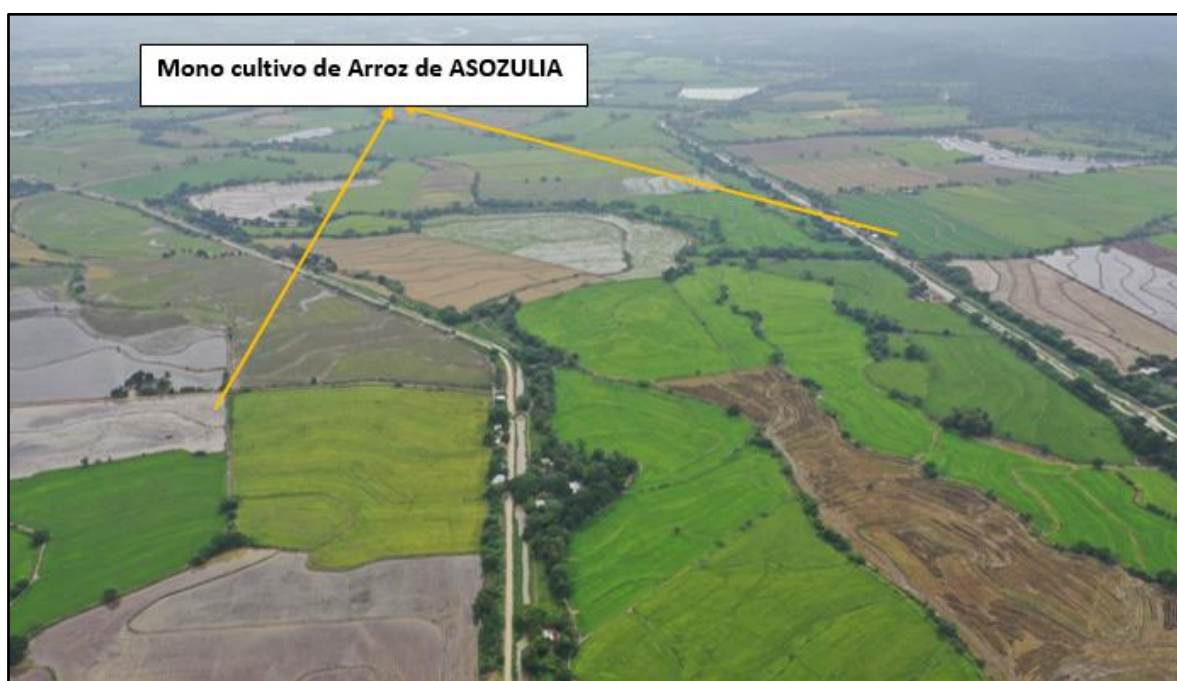
*Figura 24. Monocultivos de arroz identificados en el ID 13.*

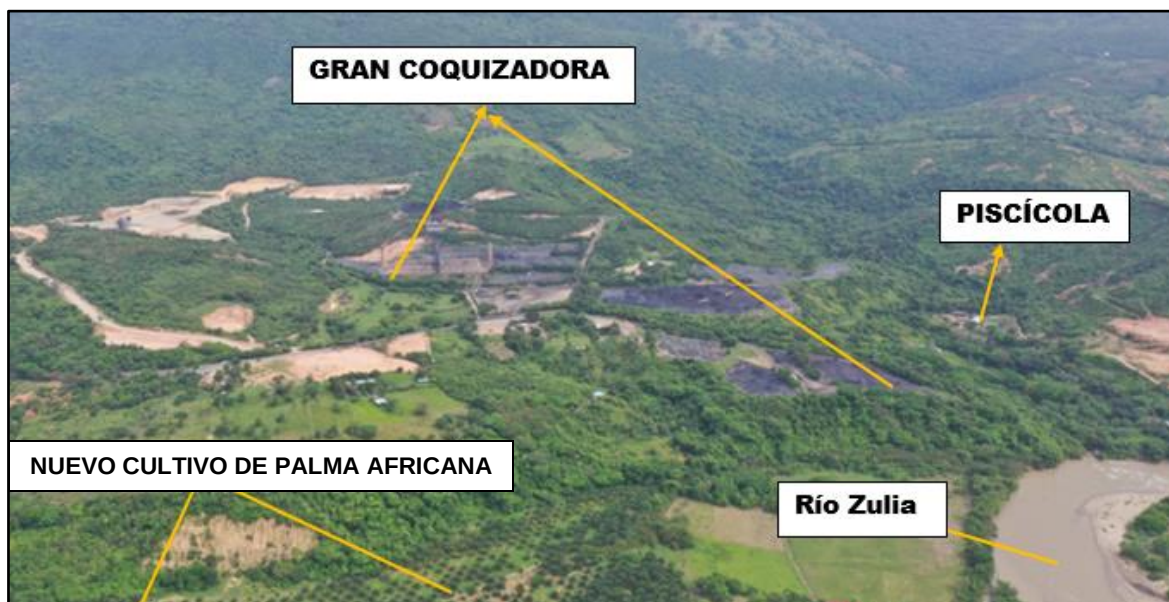
Figura 25. Identificación de coquizadoras y cultivos de palma africana.

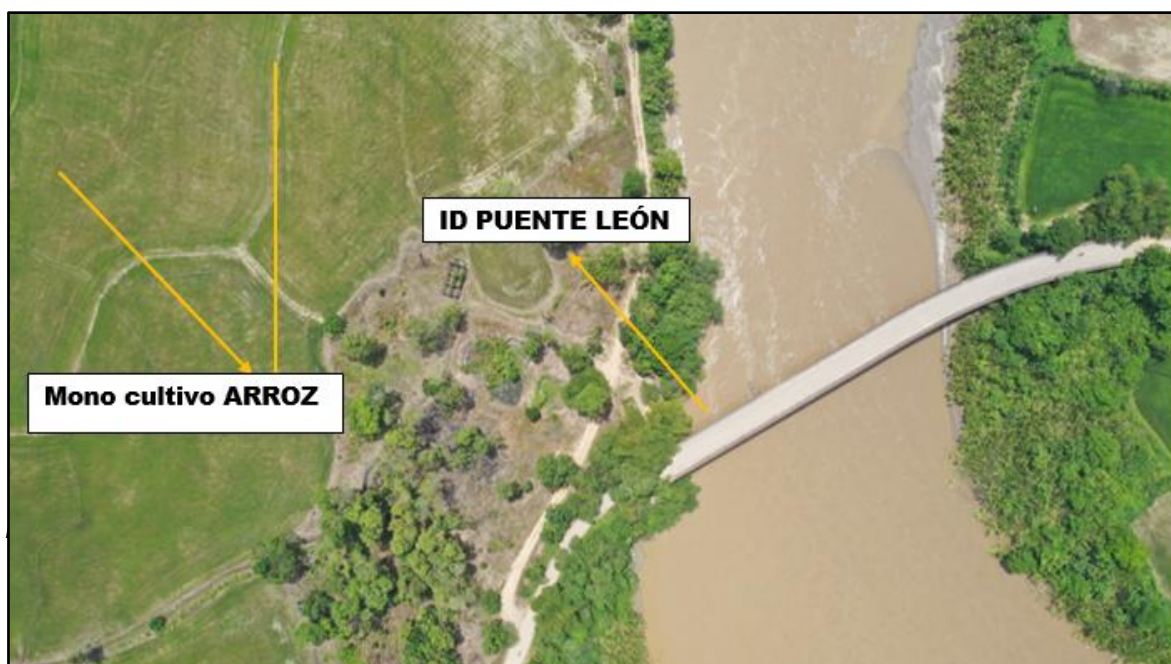
A la altura de este punto de muestreo se observa una gran turbidez en el agua por las fuertes lluvias presentadas que conllevan a un arrastre de sólidos y aumento de caudal; seguido a ello es una zona navegable y en su recorrido se encuentran cultivos de arroz en su gran proporción, cuenta con buena accesibilidad de placa huella al llegar al punto de muestreo, donde anteriormente era difícil acceso, de igual forma se observó la quema de algunos cultivos de arroz y producción de cultivos de maíz.

*Figura 26. Identificación del ID 14 y actividades agrícolas.*

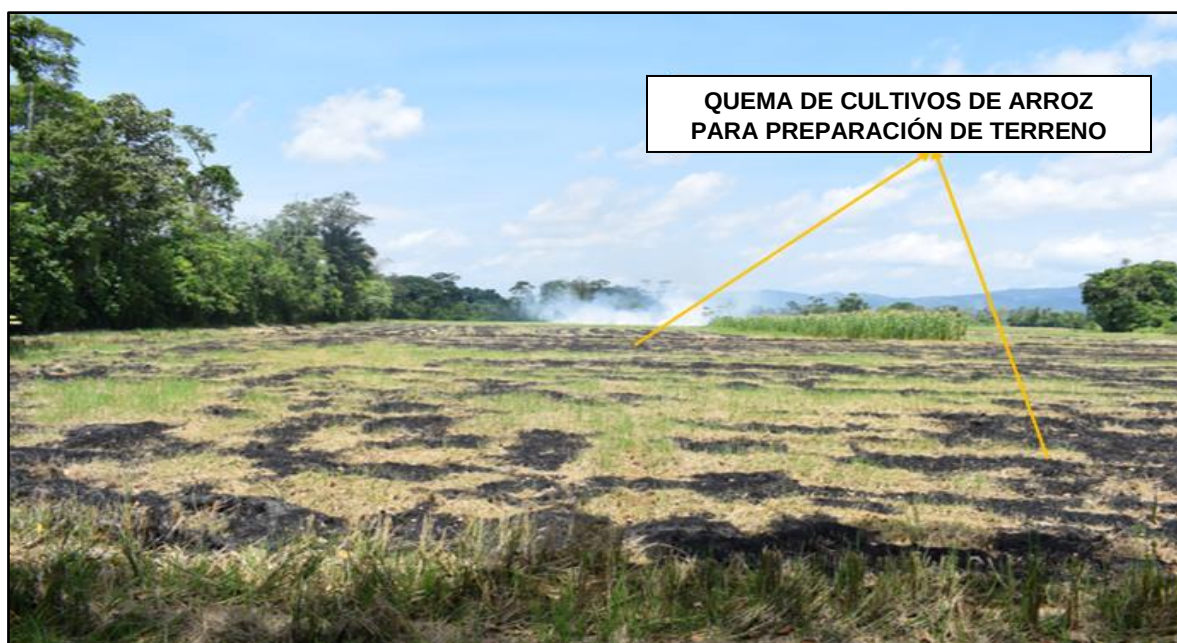
*Figura 27. Actividades de quema de cultivos de Arroz.*

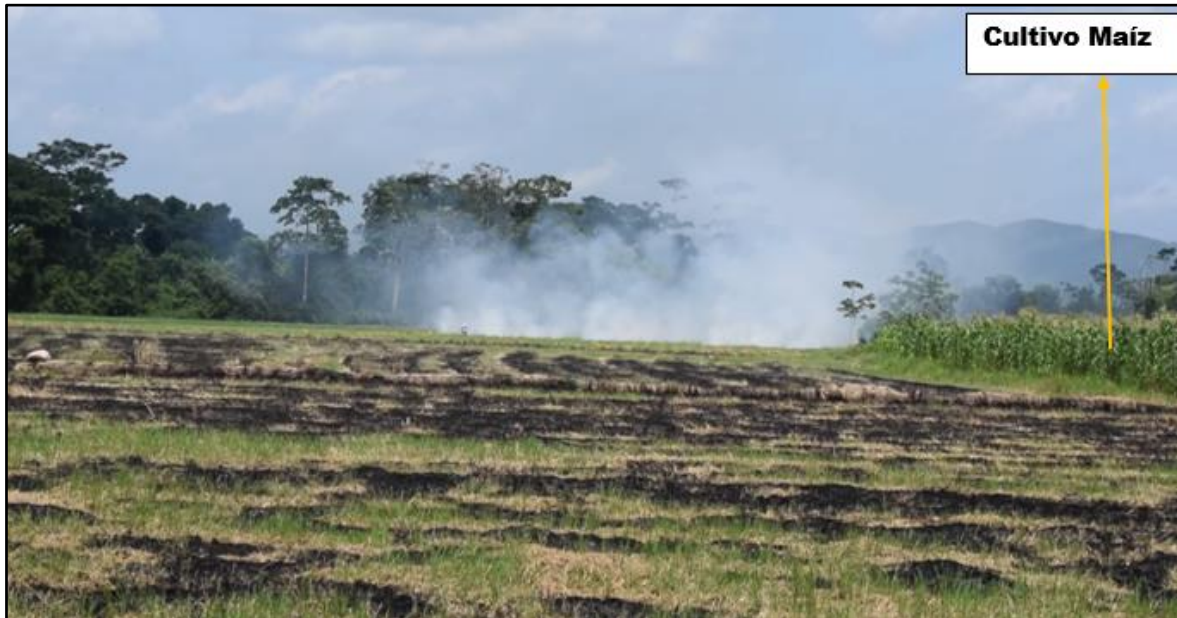
*Figura 28. Cultivos de maíz identificado en el ID 14.*
