### **3. IDENTIFICACIÓN DE ACCIONES ANTRÓPICAS EN LOS 26 ID PRÍORIZADOS DE LA CUENCA DEL RÍO ZULIA**

### 3.1 ID 1. RÍO LA PLATA - EL MOLINO.

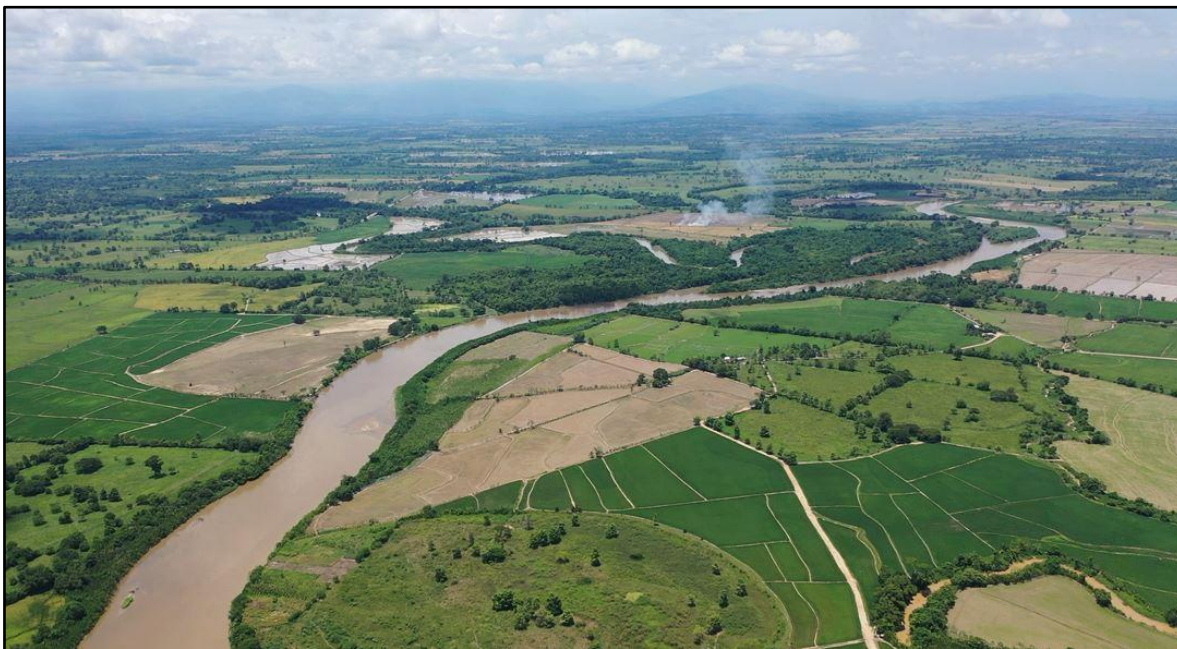
*Figura 29. Actividad antrópica aguas abajo del ID 14.*

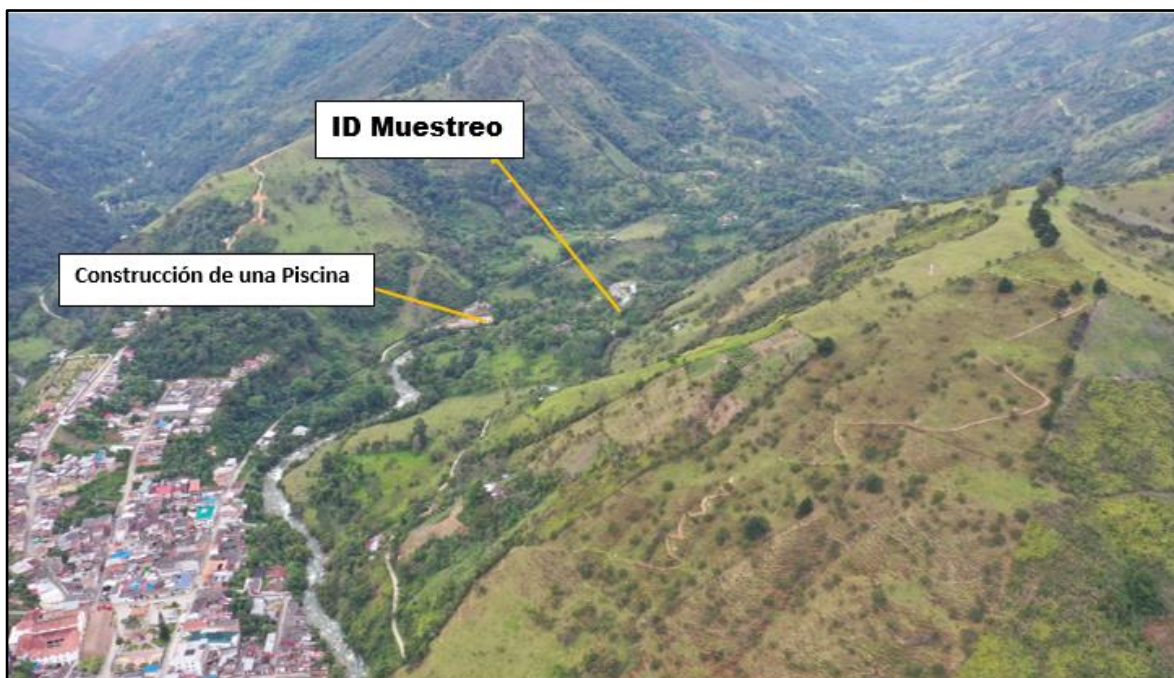
Se observa paso de ganado bovino y producción de caña panelera, café y cultivos de pan coger. De igual forma, se pudo visualizar la extracción de tierra de forma artesanal y extracción de material pétreo debido a la construcción de un nuevo balneario cercana al lindero del río.

Figura 30. Identificación aérea y actividad antrópica ID 15.

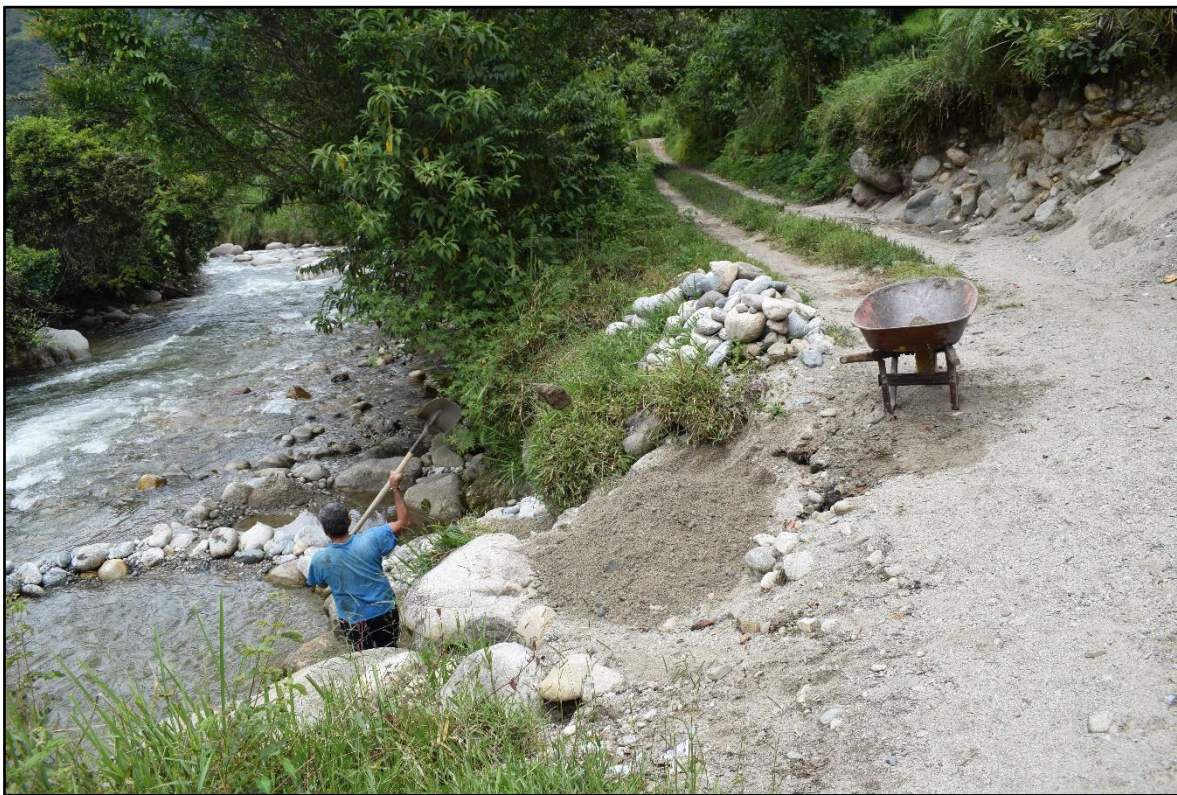
Figura 31. Extracción de material pétreo.

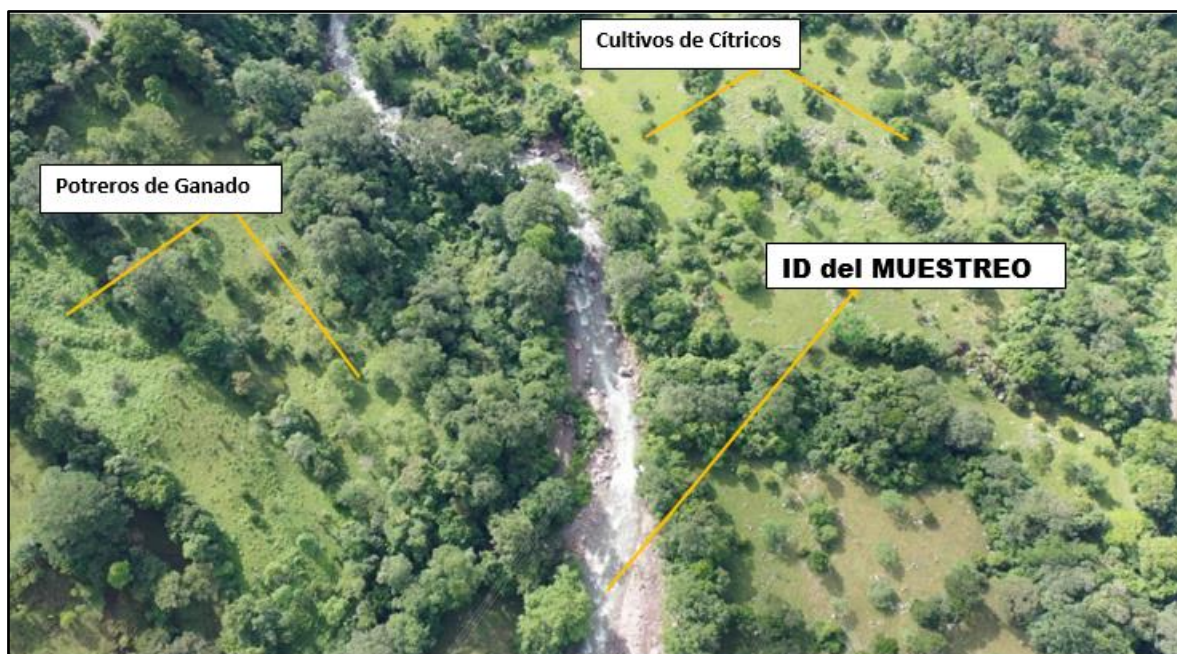
En este sector del ID se encuentran viviendas cercanas a unos 500 m aproximadamente, se registra actividad ganadera y algunos árboles cítricos de mandarinas y naranjas, se observó condiciones turbias sobre el cuerpo hídrico por la temporada de lluvias.

Figura 32. Identificación aérea ID 16.

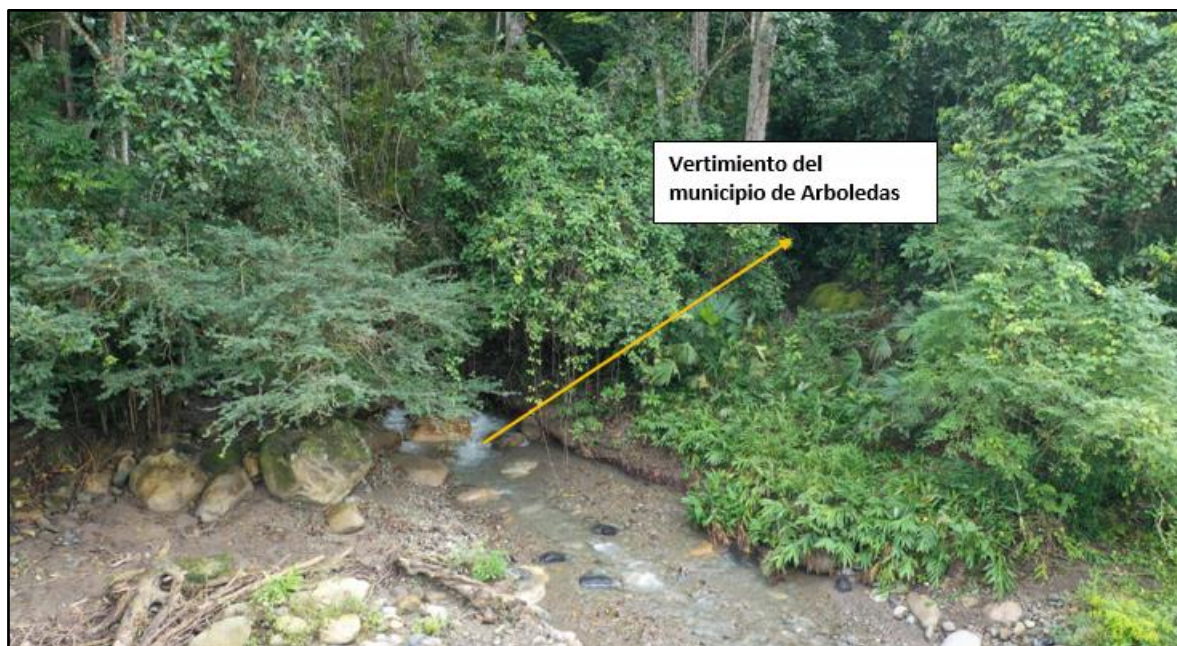
Debido a la cercanía con el ID 16, se puede decir que mantiene las características del ID mencionado, se observa ganado bovino de ceba y lechero deambulando por la zona aledaña al muestreo, aunado a ello, se encuentra el vertimiento municipal de aguas residuales domésticas del municipio de Arboledas. Se evidencia rastros de tala de árboles y presencia de residuos sólidos como plásticos y restos orgánicos.

Figura 33. Vertimiento municipal de Arboledas.

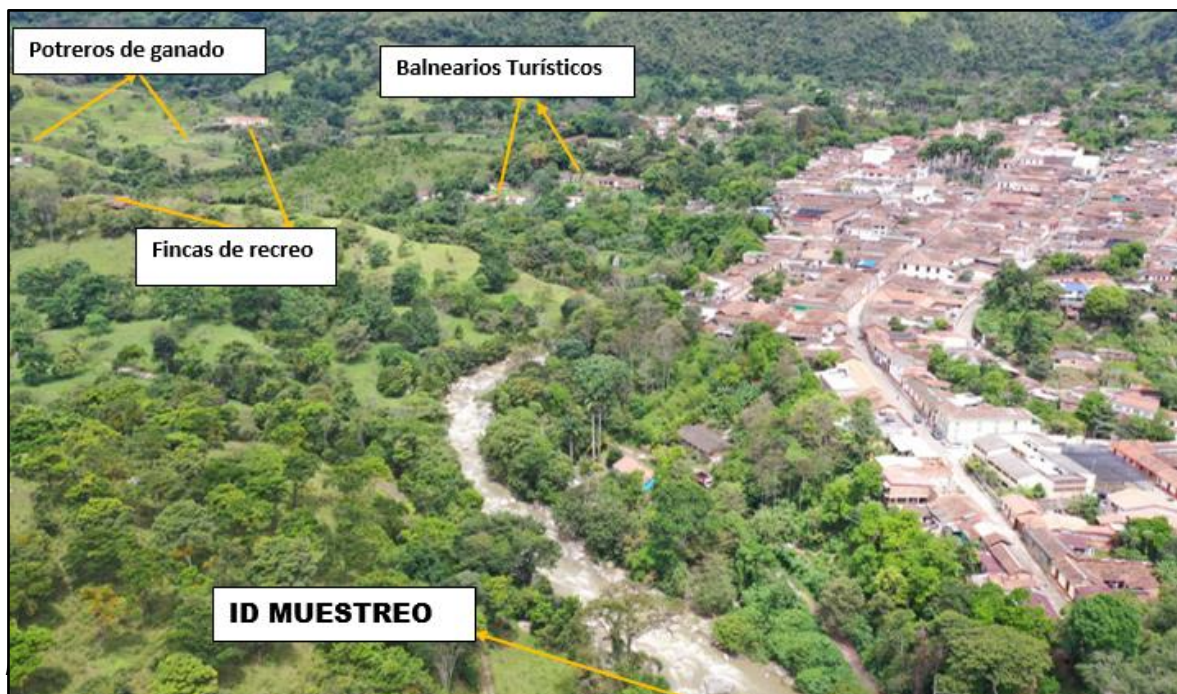
En este ID se pudo evidenciar a las riberas del río varias personas del sector tomando actividades de baño y preparación de alimentos, es un sector muy transitado ya que esta vía transita volquetas de carbón por ser la salida principal del municipio.

Adicionalmente se encuentra un puente que es la conexión del municipio de Arboledas y Salazar, normalmente estas aguas de esta fuente hídrica son cristalinas, pero al presentarse lluvias fuertes en días anteriores se vio aumentado el caudal y la presencia de sólidos sedimentables; Existen cabañas de descanso en la parte superior del punto, a su vez, balnearios aguas arriba y un lote de parqueadero de vehículos al lado derecho del río.

Aguas arriba del punto de muestreo se encuentra una captación de agua que surte al centro recreacional Comfanorte y al hotel Juana Naranjo, en diálogos con la comunidad, ellos manifiestan que en ciertas ocasiones el color del agua cambia y que es producto de actividades de limpieza de los canales de captación descargando los lodos al río.

Figura 34. Identificación aérea ID 18 y registros de actividades antrópicas.

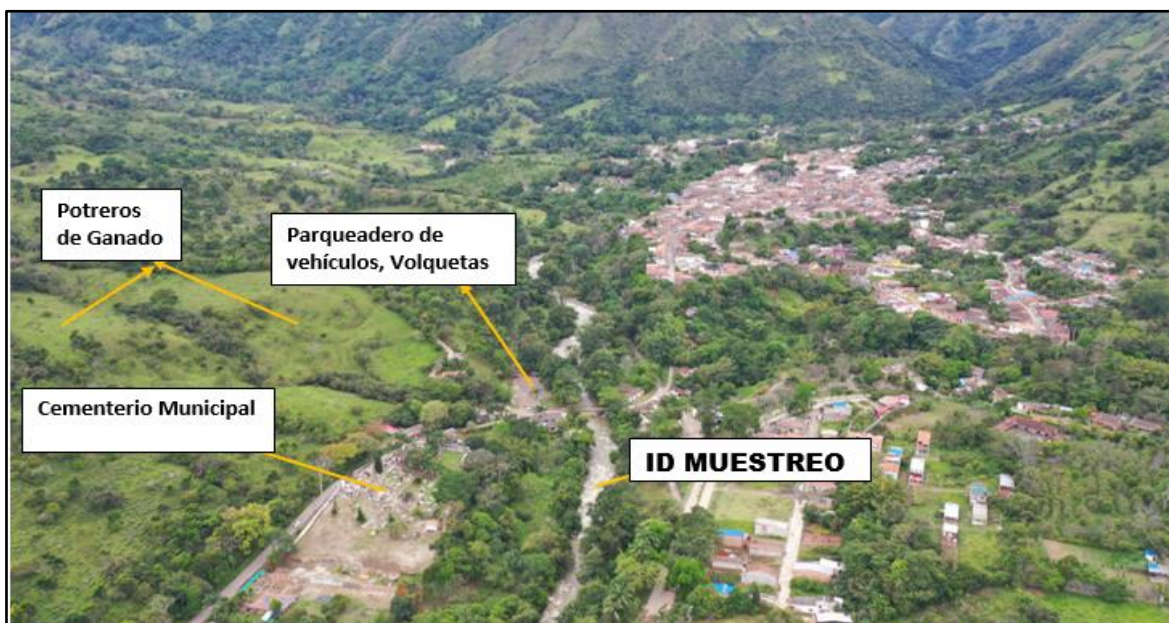
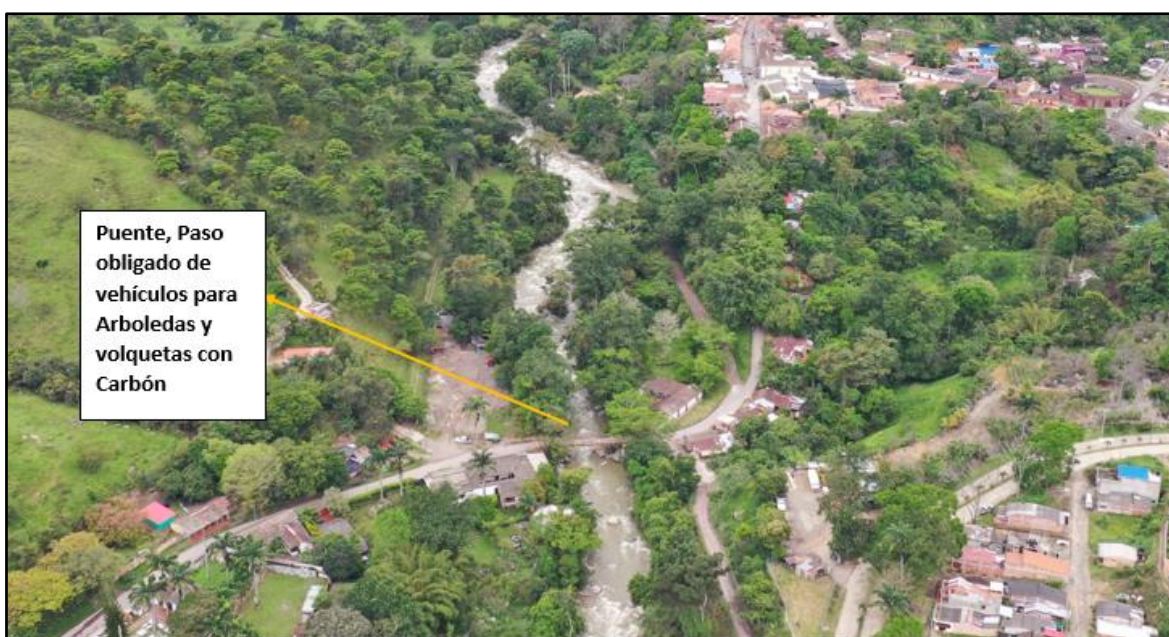
Se evidencia a un km después de los vertimientos, la construcción de más de 20 torres con 20 apartamentos, seguido a ello, claramente se evidencia el canal de vertimiento por

uno de los costados de la fuente hídrica donde se vierten las aguas residuales domésticas del nuevo conjunto residencial, de igual forma las personas realizan sus actividades cotidianas de fin de semana a riberas del río, también se pudo observar quema de potreros en un costado del punto.

Figura 35. Identificación aérea ID 19.

Figura 36. Identificación aérea ID 19.

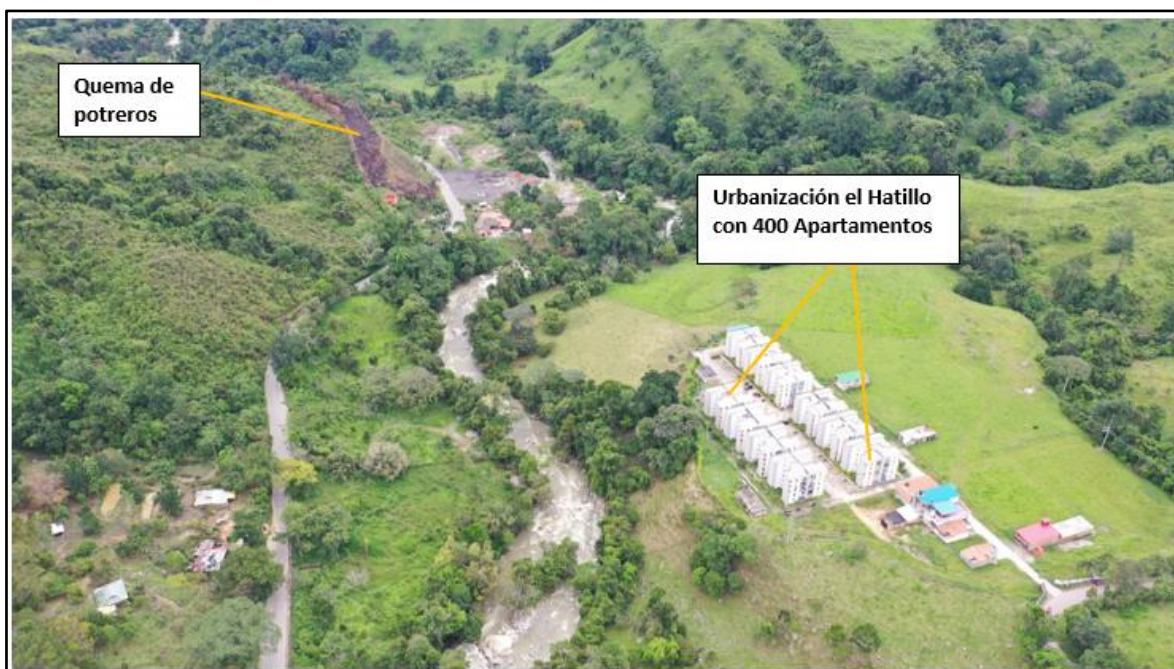
Figura 37. Registro de quema de potreros y apartamento.

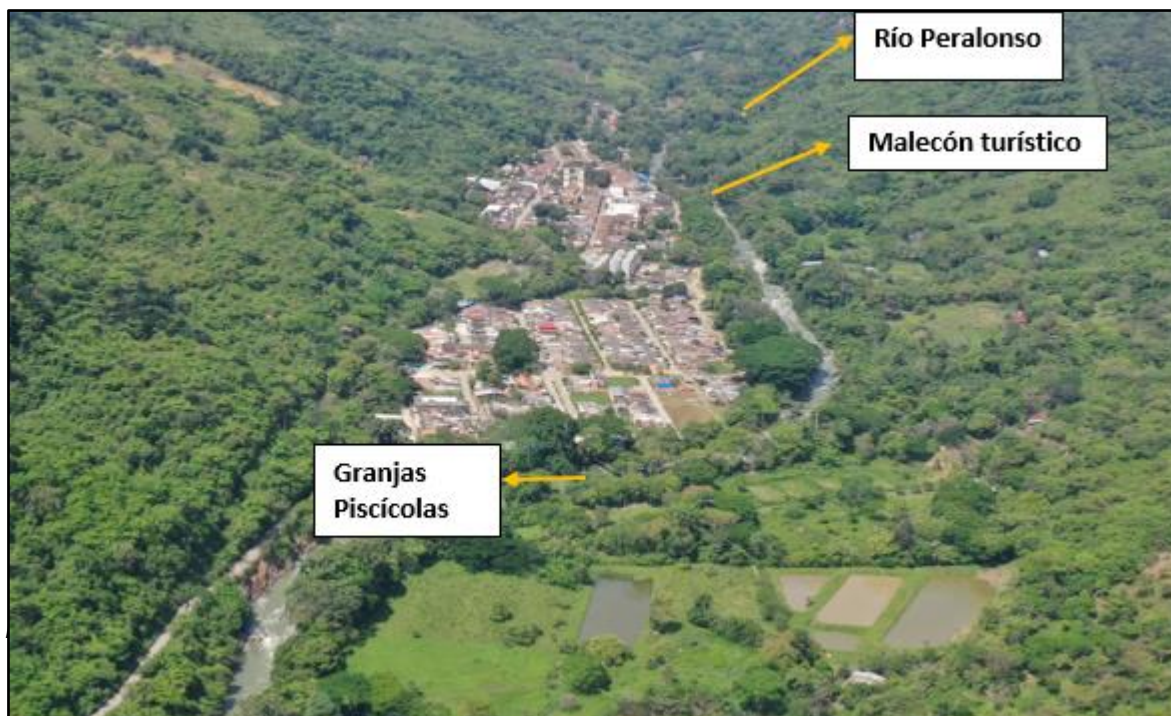
A la llegada al punto se encuentra un puente colgante “tipo hamaca” donde transitan los habitantes del municipio de Santiago, seguido a ello se evidencia en el lindero del río canchas de fútbol, viviendas y locales como panaderías, tiendas y demás.

En esta área de influencia al ID, cuenta con un crecimiento de expansión urbana y zonas de recreo, lo que ha hecho que los habitantes y turistas lo prefieran como sitio ideal para bañarse y descansar, seguido a ello se observaron cultivos de pan coger como plátano, yuca, así como potreros y granjas piscícolas.

Figura 38. Identificación actividades antrópicas en el ID 20.

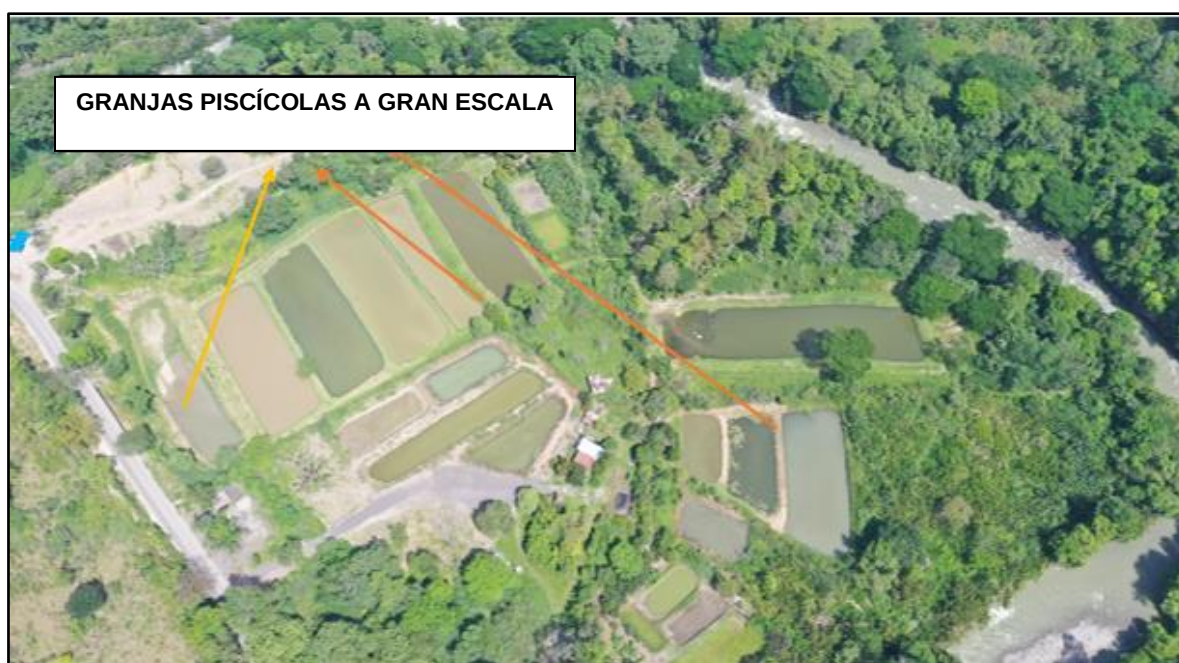
*Figura 39. Granjas piscícolas a gran escala.*

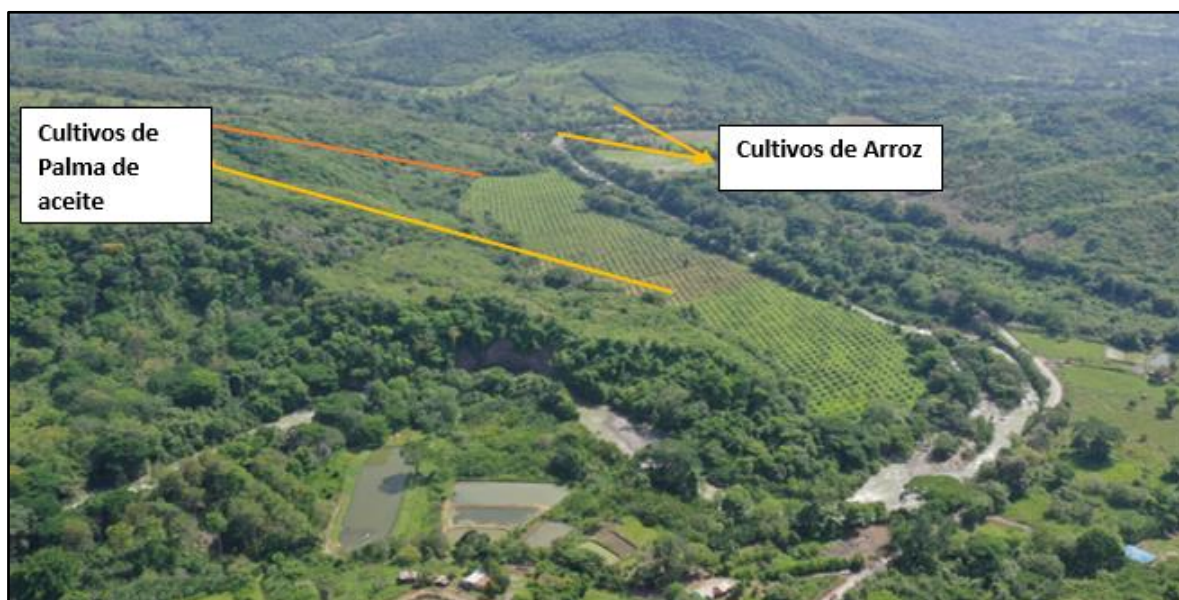
En este punto de muestreo debido a la cercanía del ID anterior se puede referenciar las mismas actividades antrópicas anteriormente descritas, es de destacar que aguas abajo de estos vertimientos se encuentra crecimiento de las granjas piscícolas a gran escala donde se registra alrededor más de 15 estanques piscícolas, aunado a ello se observa un crecimiento acelerado en cultivos de producción de arroz y palma africana.

*Figura 40. Identificación actividades agrícolas en el ID 21.*

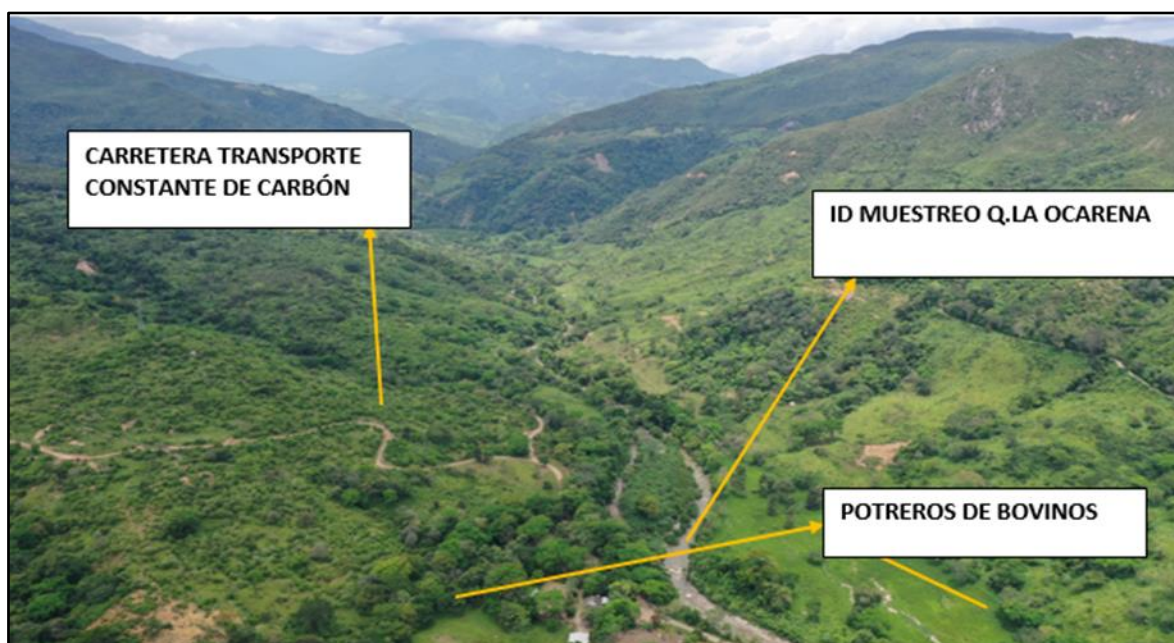
No se observó actividades antrópicas cercanas al punto de muestreo que puedan afectar la fuente hídrica directamente, sin embargo, mediante el uso del Dron se captó la presencia de cultivos de cítricos con implementación de cintas de riego, lo cual indica que probablemente se capte agua de la quebrada para el riego. Se observan potreros aledaños para actividades ganaderas, paso continuo de volquetas cargadas de carbón y se evidenció varios puntos de acumulación de residuos sólidos sobre los bancos del mismo producto de actividades turísticas en la zona.

Figura 41. Identificación actividades antrópicas e identificación del punto en el ID 22.

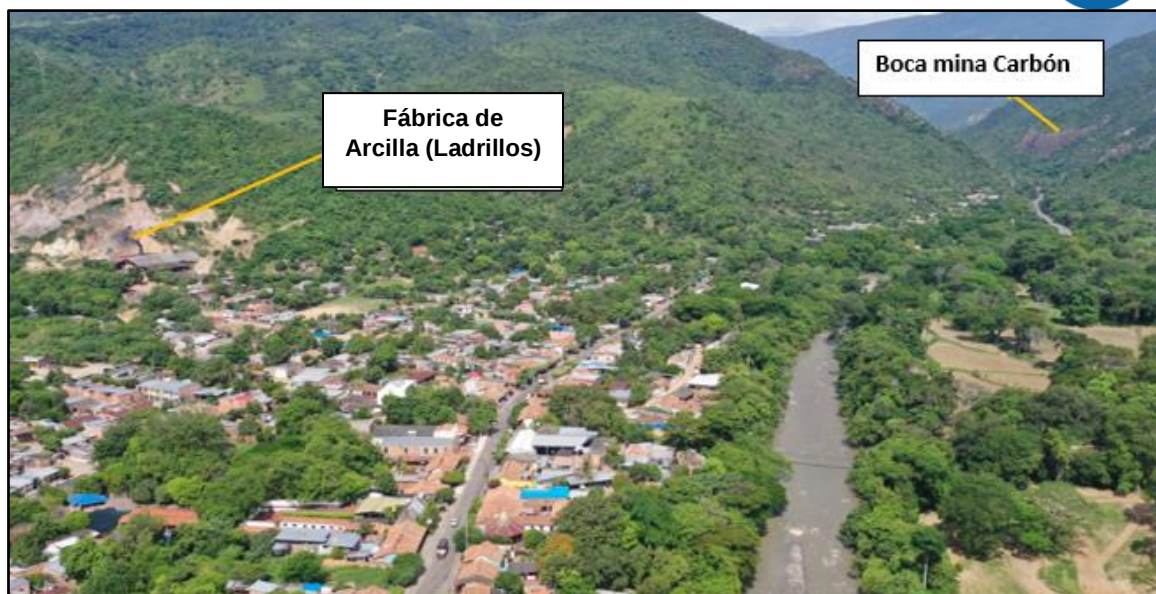
*En este ID a primera vista se logra evidenciar la laguna de oxidación del centro poblado de Cornejo donde hay presencia de olores ofensivos propio de vertimientos, a su vez se cuenta con presencia de mosquitos por esta misma razón.*

*Se evidenció en el casco urbano una ladrillera y aguas arriba minas de carbón, de igual forma se encuentra un balneario a la margen derecha del río Peralonso donde los habitantes del sector y alrededores la utilizan los fines de semana para actividades recreativas.*

Figura 42. Identificación actividades antrópicas del ID 23.

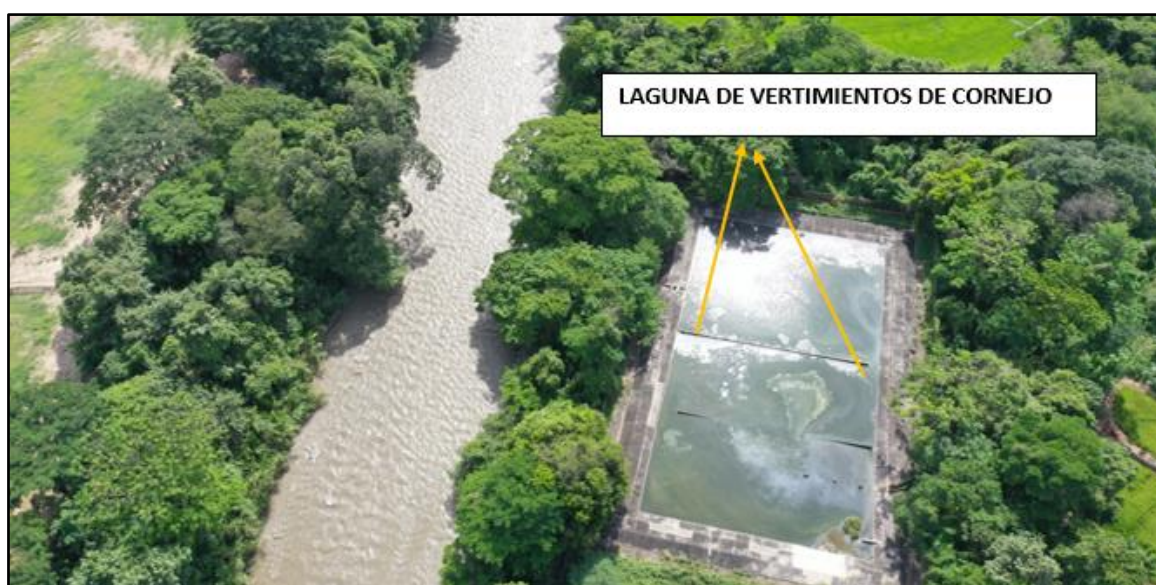
Figura 43. Laguna de vertimientos de Cornejo.

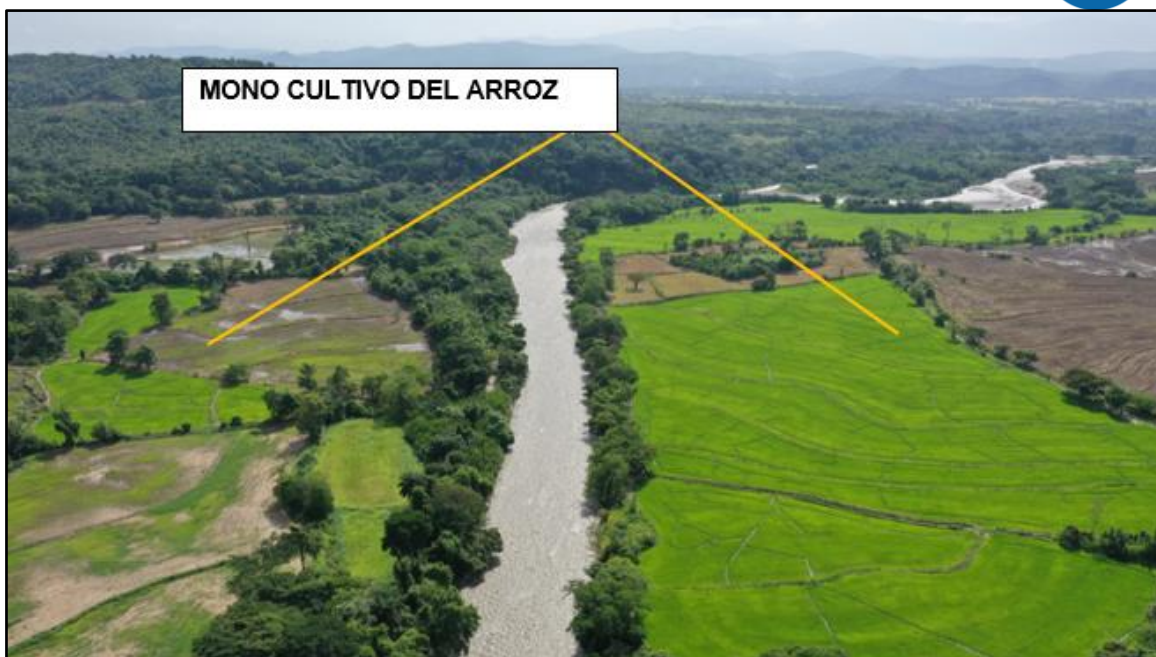
*Al margen izquierdo se encuentra monocultivos de arroz y cultivos de pan coger (plátano, yuca y demás) lo que se presume que utilizan en sus procesos el uso de fertilizantes y pesticidas creando un deterioro en la calidad del agua al ser vertidas en gran magnitud.*

Figura 44. Monocultivos de Arroz identificados en el ID 23.

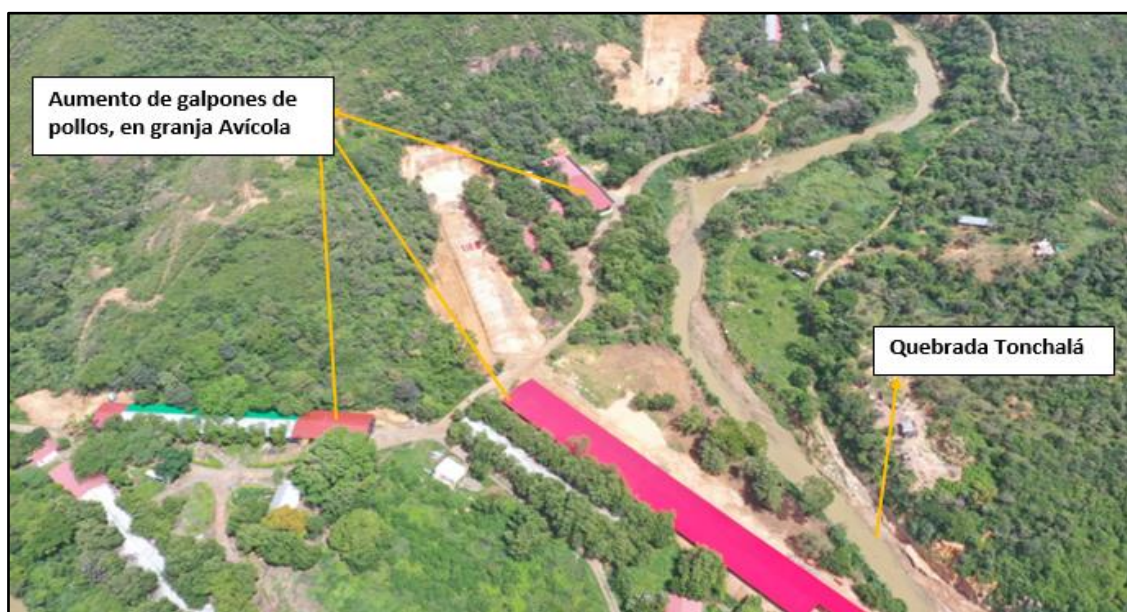
En este punto de muestreo o ID, ha incrementado en gran proporción el criadero de aves de corral, el muestreo se hizo en temporada de lluvia lo cual se pudo observar el ensanchamiento de la quebrada dañando vías terciarias y paso peatonales de los habitantes del sector.

Figura 45. Identificación aérea ID 24.

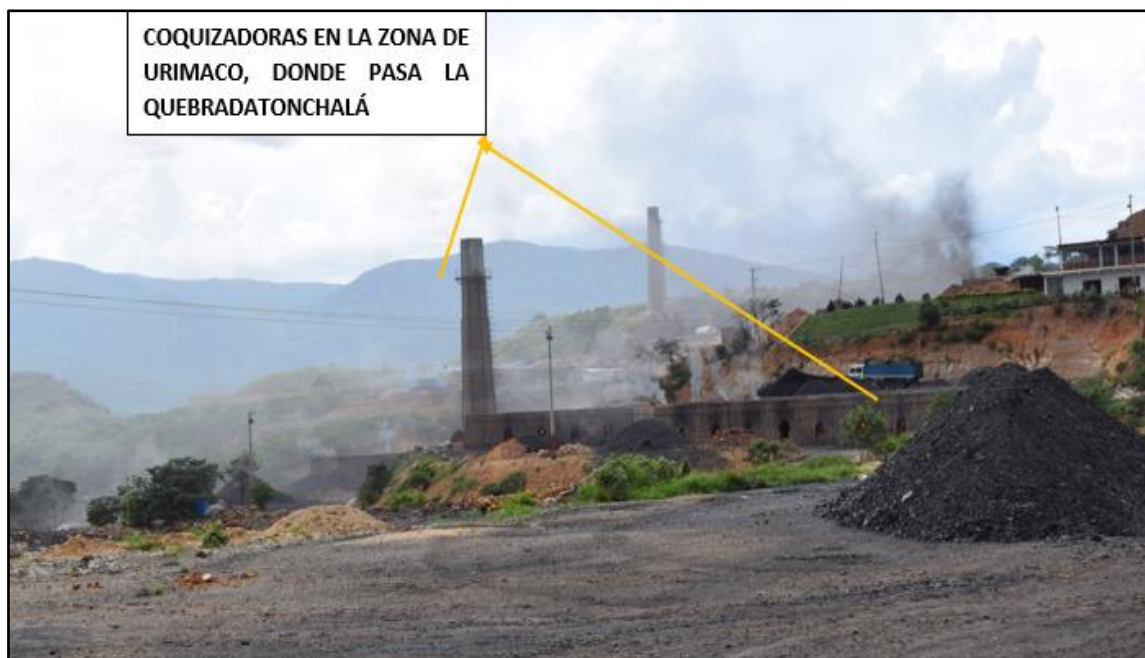
Figura 46. Coquizadoras zona de Urimaco ID 24.

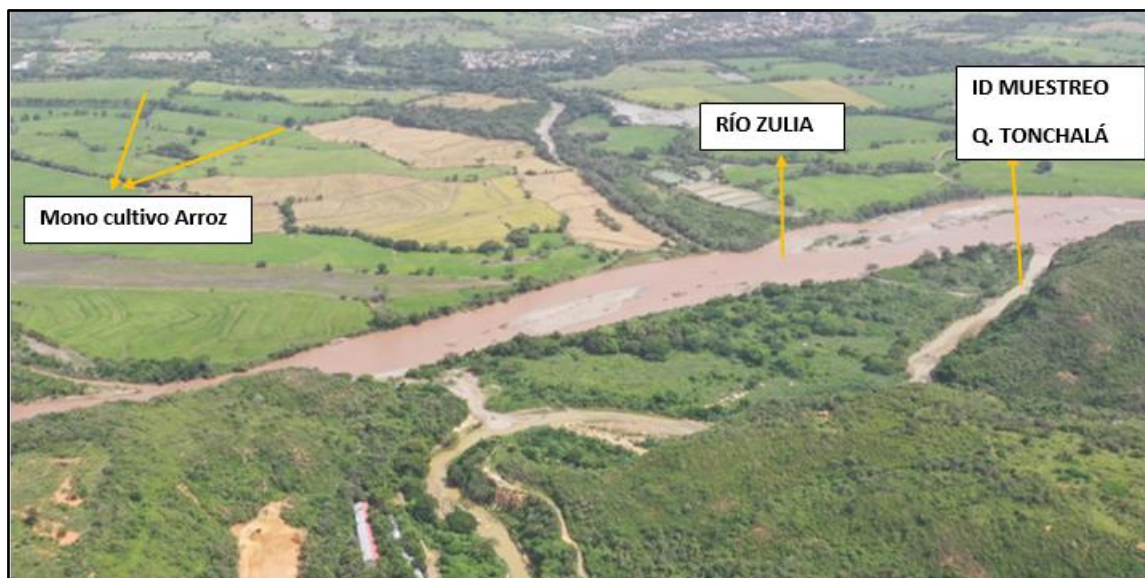
Figura 47. Identificación del ID 24 y monocultivos de arroz.

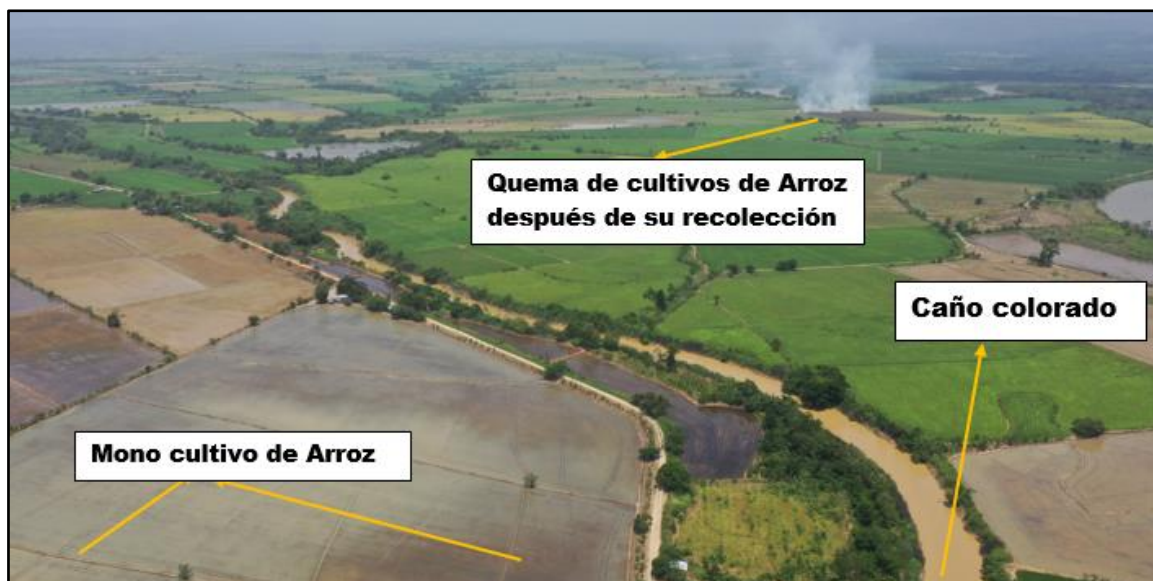
Se observó cultivos de arroz y cultivos de pan coger, por lo cual se presume que en sus procesos de producción utilizan agroquímicos lo cual crea un daño ambiental en sus disposiciones finales.

Figura 48. Identificación de actividades agrícolas y de quema de cultivos.

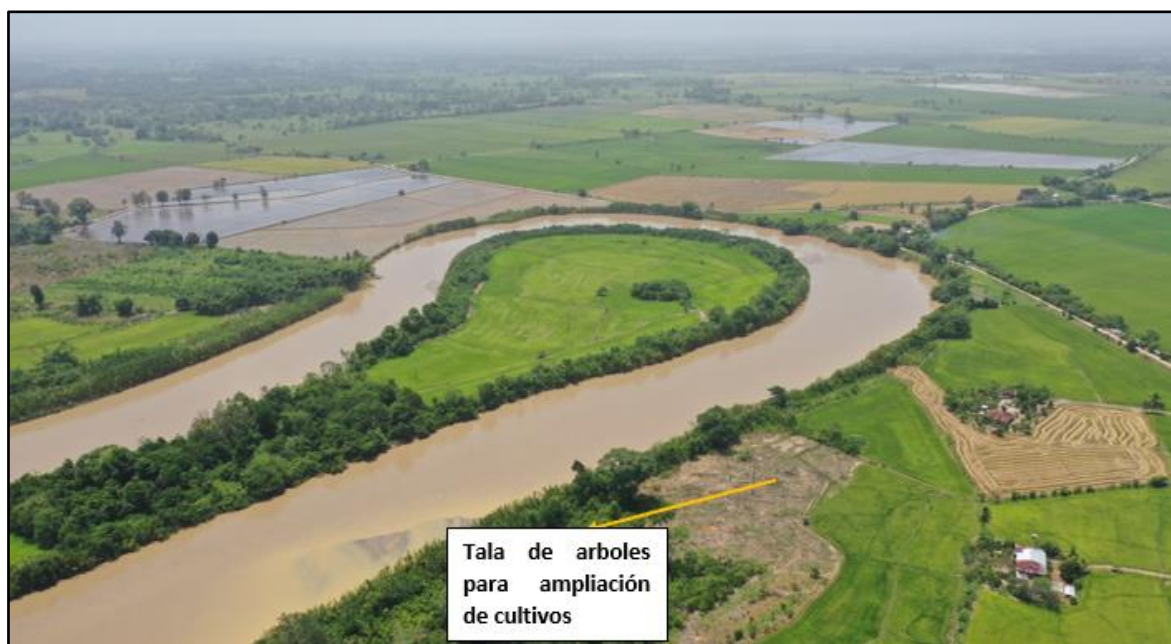
Figura 49. Actividad de tala de árboles para ampliación de cultivos ID 25.

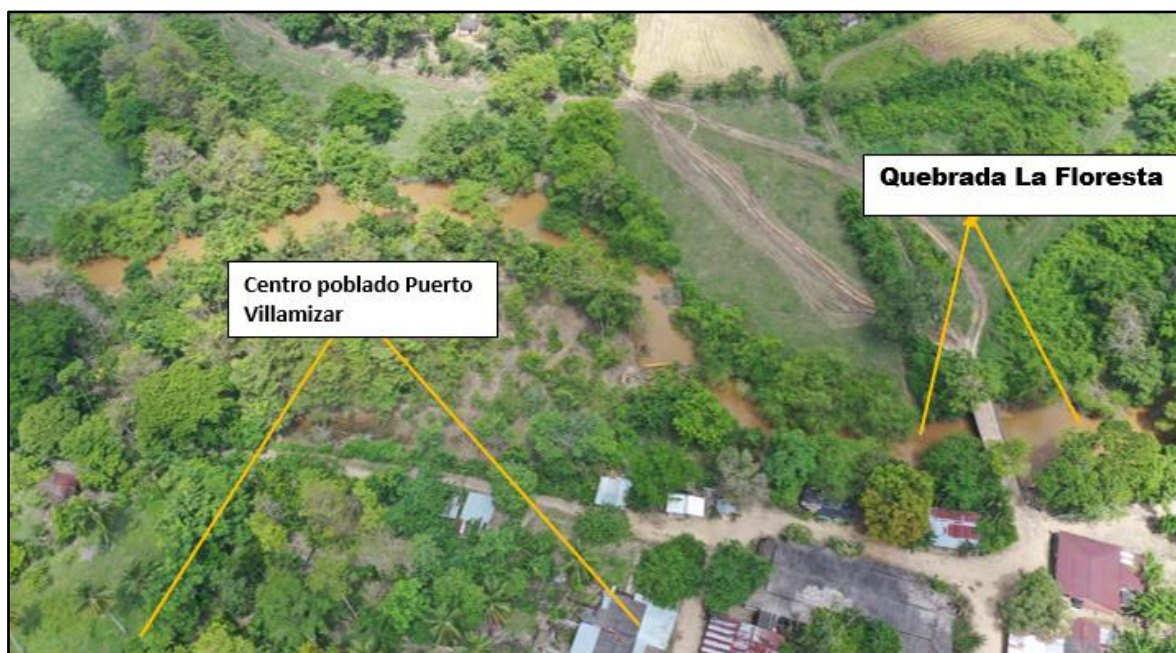
Figura 50. Identificación del punto de muestreo ID 26.

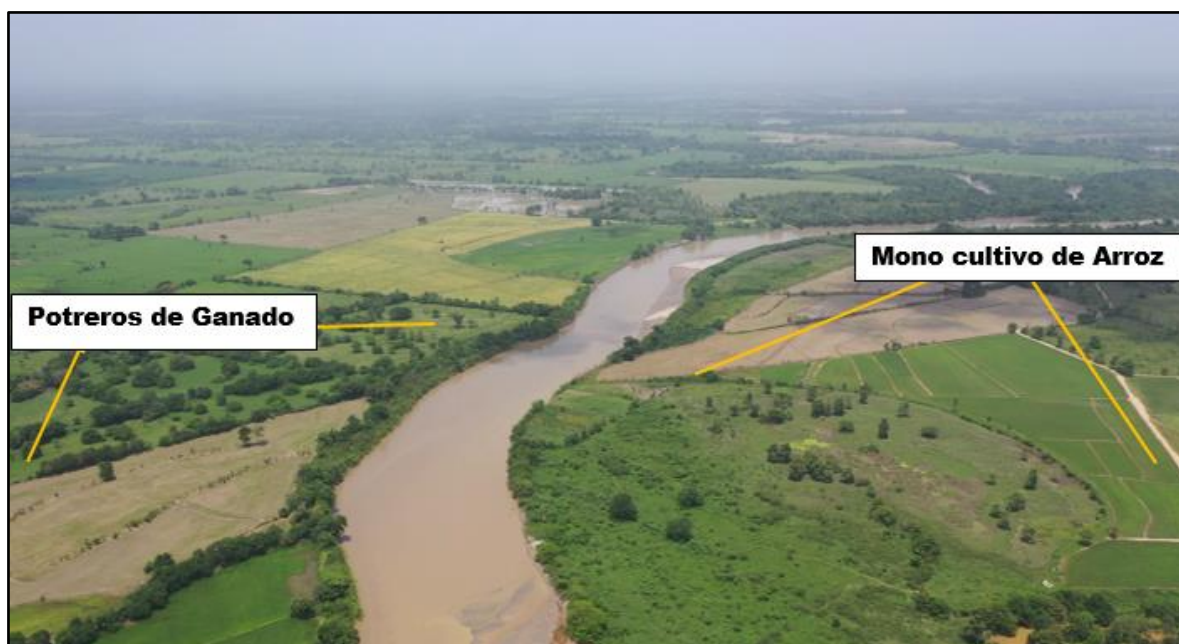
Se observaron cultivos de arroz propias del sector, cultivos de pan coger y actividad ganadera, aunado a ello es una fuente hídrica que se ha visto afectada por el vertimiento de aguas residuales domésticas del centro poblado del corregimiento de Puerto Villamizar.

*Figura 51. Identificación de las actividades antrópicas del ID 26.*
