3 RÍO CUBUGON – RÍO JORDAN

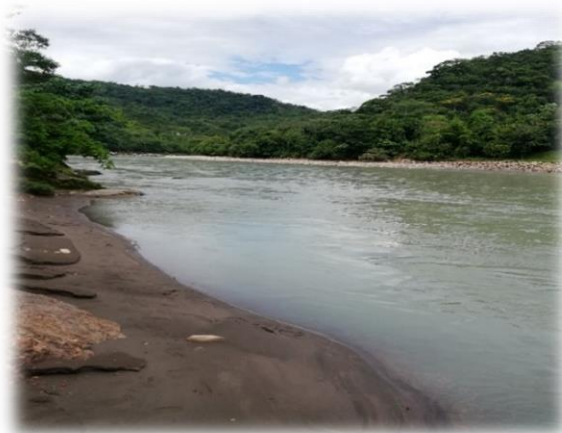
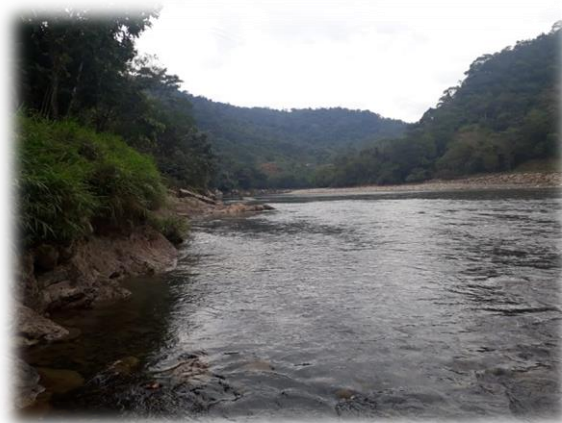
3.4 ID 2. 900M AGUAS ABAJO DEL PUENTE CUBUGÓN (DESPUES DEL INCIDENTE)-CORREGIMIENTO GIBRALTAR-VEREDA CUBUGON

El acceso a esta zona es en modo de descenso, donde se contó con acompañamiento permanente del guía de la zona, así mismo se evidencia el alto caudal y ancho los márgenes del río, dentro del ID, e encuentra visible la regleta de medición de la estación que allí se encuentra. Zona de poca vegetación, predomina las rocas y corrientes altas. La estación se encuentra ubicada sobre la vía que lleva al corregimiento de Gibraltar. Vía Cubara –Toledo.

En esta zona en torno a la vereda, se encontró poca Biodiversidad acuática, cuya predominancia están las familias Eurihídricas, zona con buen caudal, escasea vegetación, y aguas medianamente profundas, dentro de los resultados obtenidos aumento el número de familias encontradas, así mismo el número de familias de indicadores de contaminación también aumentó, se evidenció una disminución del caudal.

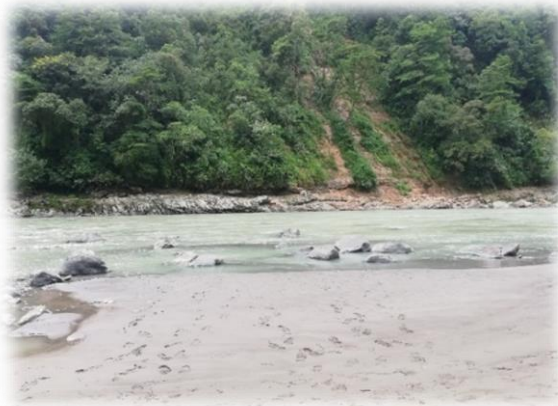
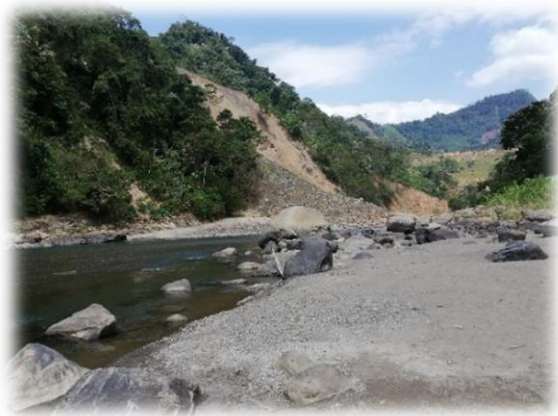
3.5 ID 3. PASO DE LAS CANOAS-CORREGIMIENTO GIBRALTAR VEREDA MUNDO NUEVO

Esta zona se caracteriza por presentar buena corriente de agua, por el período de verano se presenta un cambio en la disminución de su cauce, menos turbia el agua, así mismo entorno a la fuente hídrica hay poca vegetación, esta zona se caracteriza por ser corredor turístico para visitar las cascadas del río Cubugón, el cual se expone a tener contenidos de residuos sólidos producto de esta actividad recreativa, predominan familias de mala calidad de agua, la cual deja ver el efecto del contenido de materia orgánica por efectos antrópicos de la población asentada entorno a la zona de estudio, en esta zona tuvo aparición de 8 familias, predominando la Eurihídricas, en el momento de la toma de muestra se evidenció afluencia de personas para el acceso a la zona ecoturística, empleando medios de transporte como las balsas y a pie atravesando el río.

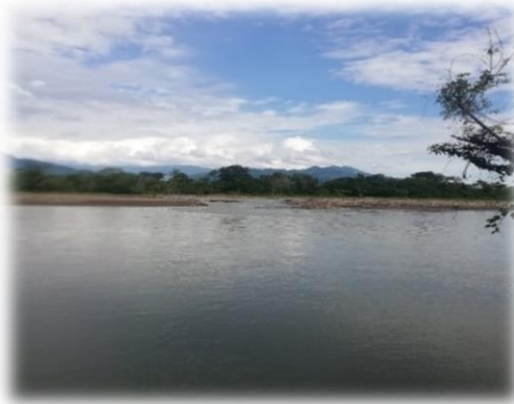
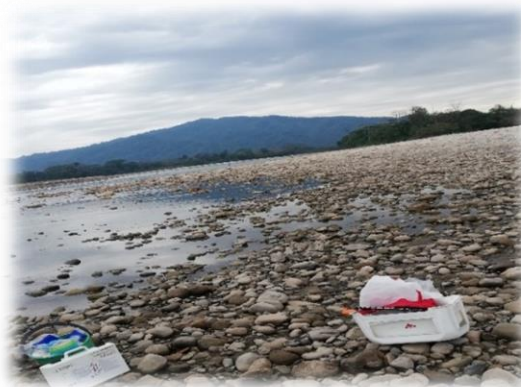
3.6 ID4. DESPUÉS DEL CASCO URBANO GIBRALTAR-CORREGIMIENTO GIBRALTAR -VEREDA LA PISTA

Zona ubicada en la vereda la pista, entre los municipios de Cubará Departamento de Boyacá y corregimiento de Gibraltar Municipio de Toledo, Departamento Norte de Santander, zona rural, con acceso vía terrestre en vehículo 6 km aproximadamente en el costado derecho de la vía, así mismo se cuenta con una zona de vegetación y acceso a pie, por aproximadamente 15 minutos, hasta descender al punto de muestreo, donde se encuentra la corriente principal de río Cubugón, para tal fin, se contó con el apoyo de un representante de la zona vereda quien a su vez fue el guía durante el desarrollo de las actividades de muestreo por parte del equipo de trabajo. Zona con alto caudal, y márgenes amplios de un extremo a otro. Alto contenido de lodo y rocas en la ribera del río.

En los resultados obtenidos se presentaron 12 familias, los cuales predominan las Eurihidricas, las condiciones de disminución de la corriente aumento la concentración de materia organica, asi mismo con relación al año anterior se presento la aparición de dos nuevas familias, de características Eurihidricas, Dytiscidae, empididae, los cuales no habían aparecido en el anterior muestreo.

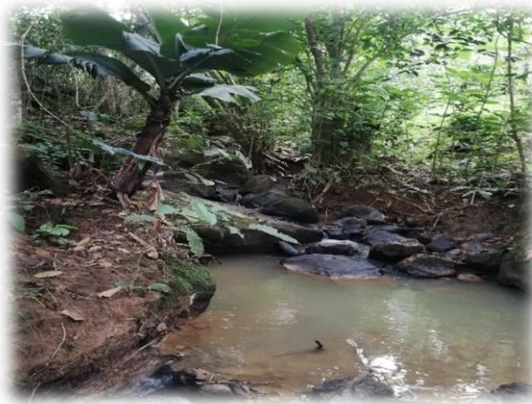
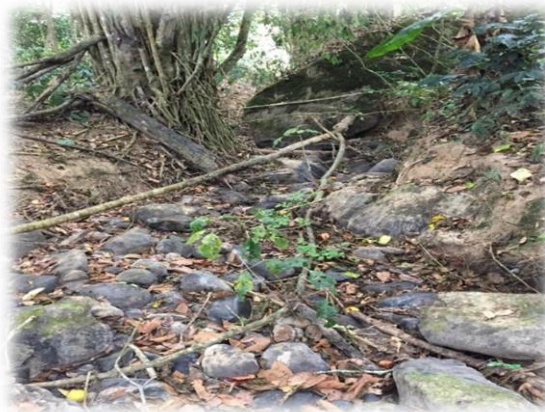
3.7 ID6 QUEBRADA CAMPO ALEGRE-150M DESPUES DEL INCIDENTE- CORREGIMIENTO EL ROMAN-VEREDA CAMPO ALEGRE

En esta estación no se pudo llevar a cabo el monitoreo debido a que no se presentó agua en el ID, por los usos agrícolas y domésticos de la comunidad, aguas arriba de la fuente hídrica, como se observa la foto para el año 2019.

Nota: No se pudo realizar monitoreo en la quebrada Campo Alegre río Jordán, en la fecha febrero 2019 debido a la disminución del cauce por el uso del agua y la captación en predios antes de la zona de estudio para usos agropecuarios, con alta presencia de cultivo de café, platano y cítricos en torno a la fuentes hídrica.

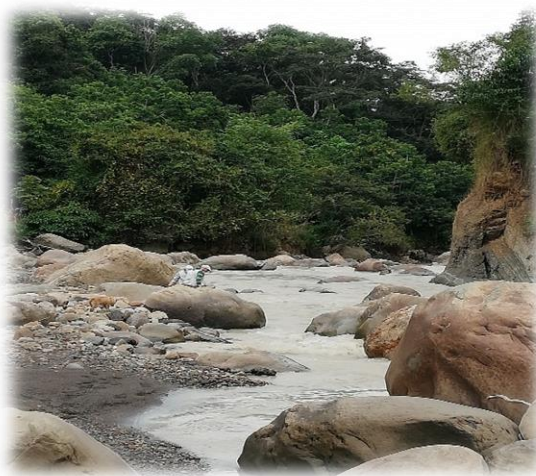
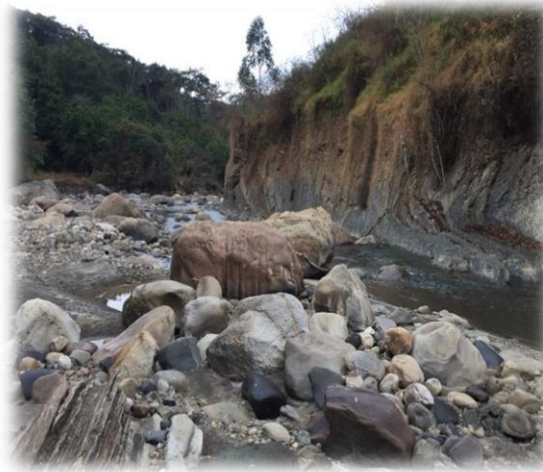
3.8 ID7 RÍO JORDÁN-DESPUÉS DE LA CONFLUENCIA QUEBRADA CAMPO ALEGRE-VEREDA JORDÁN

En los resultados obtenidos, para este monitoreo hubo presencia de gran numero de individuos por capturas, se presento disminuci3n del caudal, la predominancia de las familias son Eurihidricas, con amplio margen de tolerancia a factores tensores de presencia de materia organica.
