5 RÍO ALGODONAL – TIBÚ

5.1.2 IDS PUNTOS DE MONITOREO DEL RÍO ALGODONAL – TIBÚ

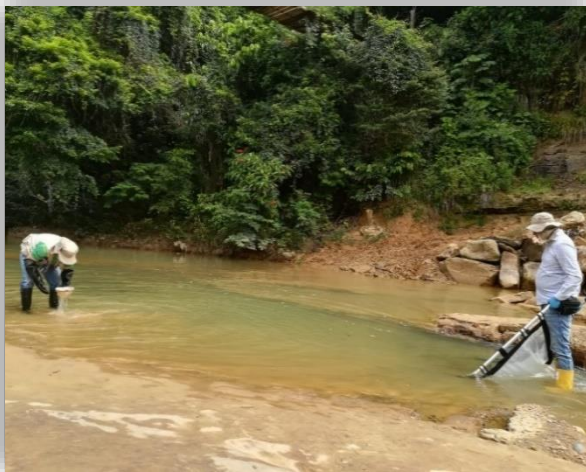
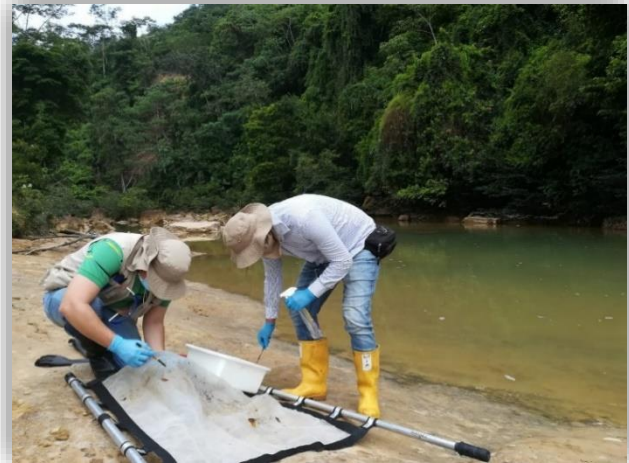
5.4 ID1. RÍO TIBUSITO-POZO AZUL ANTES DEL DERRAME VEREDA CAMPO 6

Se encuentra ubicado en la Vereda Campo Seis del Municipio de Tibú, el acceso al este punto tiene un tiempo de 45 minutos a una hora máximo en carretera destapada y pedregosa en vehículo, carretera muy mala, de esta carretera al punto de muestreo y monitoreo, es de 15 minutos descendiente y lodoso a pie, con un paso de un puente peatonal para el trabajo desde este lugar y llegar aguas arriba para las tomas de muestras. Es una zona turística donde se evidencio la presencia de personas aledañas a esta zona. Tiene partes en remansos aguas arriba, de color verde, rocas lajeadas con caídas hacia el río, con rocas ígneas, lodo a su alrededor de la orilla, con presencia de vegetación herbácea boscosa, con una cascada de caída aproximada de 15 metros de alto, donde este pozo es bastante profundo, sin poder estimarse.

Tiene un paso de vehículos pesados donde se remueve el cauce del río. Se observa en este acceso al lugar, un tubo de conductividad de crudo cercano al puente de paso peatonal. Este río puede llegar alcanzar un máximo de anchura de 100 metros y su profundidad puede llegar de 3 a 4 metros en época de lluvias. Se evidenció la presencia de basuras alrededor.

Se evidenciaron la aparición total de 7 familias de Macroinvertebrados, De las cuales el 80% son catalogadas como Eurihídricas, ampliamente tolerantes a los cambios del sistema hídrico, a la contaminación de materia orgánica particulada, fina, gruesa, sedimentada y flotante. Se presenta alto contenido de sedimento y lecho lodos en la zona de estudio

Los vertimientos directos de los asentamientos poblacionales en las dos riberas, también impactan en las familias de alto puntaje.

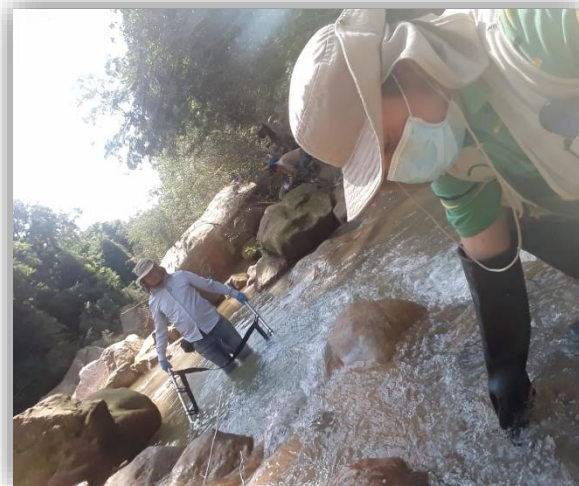
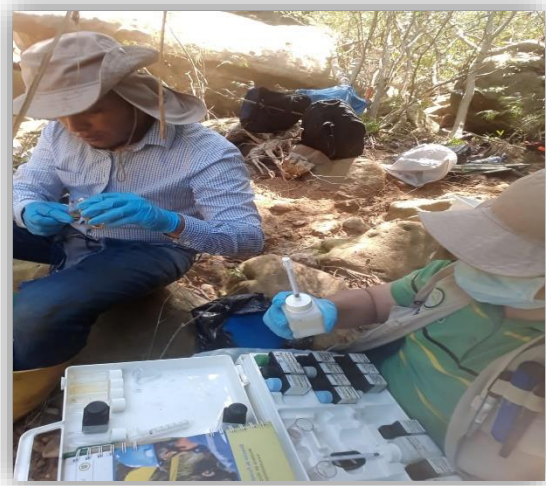
5.5 ID2. RÍO TIBUSITO-ANTES DE CONFLUENCIA RÍO TIBÚ-DESPUÉS DEL DERRAME VEREDA CAMPO 6

Se encuentra Ubicado en la Vereda Campo Seís del Municipio de Tibú, El acceso desde el municipio de Tibú a este punto es de carretera destapada con un tiempo de 40 minutos en vehículo, desde la carretera principal a la zona de monitoreo y toma de muestras es de 10 minutos a pie, bastante lodoso, debido a las lluvias que se presentaron en días anteriores, las cuales llegan por escorrentía al río evidenciando la presencia de un camión y una camioneta con descarga y traslado de ACPM., cercana a la zona dejando un olor un poco fuerte. Este río presenta una vegetación herbácea boscosa y rocas lajeadas y rocas ígneas a sus alrededores con poco caudal y zonas en remansos de color verde, este río llega en caídas presentado una mejor oxigenación.

Se evidenciaron la aparición total de 4 familias de Macroinvertebrados, De las cuales el 100% son catalogadas como Eurihídricas, ampliamente tolerantes a los cambios del sistema hídrico, a la contaminación de materia orgánica particulada, fina, gruesa, sedimentada y flotante. Se evidencia poca Biodiversidad lo que indica que las condiciones de los tensores medioambientales hacen efecto en la ausencia de mayores organismos.

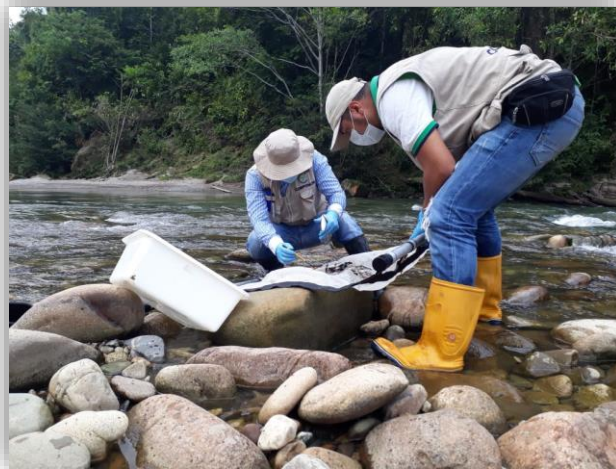
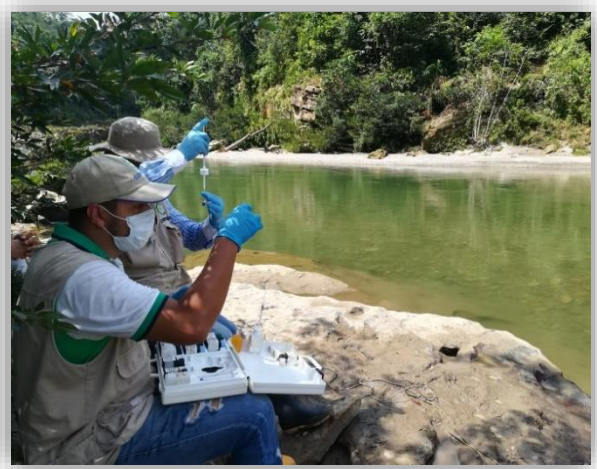
5.9 ID3. RÍO TIBUSITO-DESPUÉS DE CONFLUENCIA CON CAÑO COLORADO- ANTES DEL DERRAME CAMPO 6

Se encuentra en la Vereda Colorados del Municipio de Tibú, El acceso es de carretera destapa y pedregosa, desde Tibú al puente, son aproximadamente de 60 minutos, desde el puente a la zona de monitoreo y toma de muestras, son de 20 minutos con paso de vehículos, con un desplazamiento y acceso en vehículo, nos trasladamos difícilmente, con carretera bastante fangosa y pendiente, con un tiempo de la trocha donde está el limitado acceso vehicular, al punto del río, es de 5 minutos a pie, con descendencia pronunciada, con abertura de camino con machete, bastante lodoso el acceso. Durante el trayecto a este lugar se evidencio la presencia de lo que ellos le llaman quemaduras para la formación de pata de grillo, lo cual, las quemaduras son hornos y cocinas con tuberías artesanales, y lo que le llaman pata de grillo o gasolina blanca, es lo que sacan de lo que queda en las tuberías o barriles con crudo, dejando una composición química derivada de este.

Es un río con zonas en remansos, con una profundidad máxima de 1,50 y un ancho de 80 metros, su agua de color verde, la selección de toma de muestras se realizó al margen derecho de su cauce, la corriente es en dos zonas una cercana a la orilla poca y la zona central de este río, moderada, y un poco turbio, con presencias rocosa pequeñas de diferentes tipo, y la presencia de rocas ígneas, rocas lajeadas con caídas al río, y la presencia de gran vegetación herbácea y poca vegetación riparia sus alrededores.

- Se evidenciaron la aparición total de 6 familias de Macroinvertebrados, De las cuales el 90% son catalogadas como Eurihídricas, ampliamente tolerantes a los cambios del sistema hídrico, a la contaminación de materia orgánica particulada, fina, gruesa, sedimentada y flotante. La corriente es media y medianamente profundo lo que evidencia procesos de lechos lodosos.

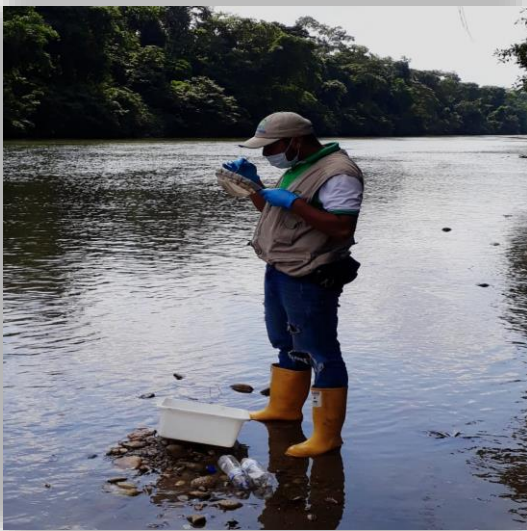
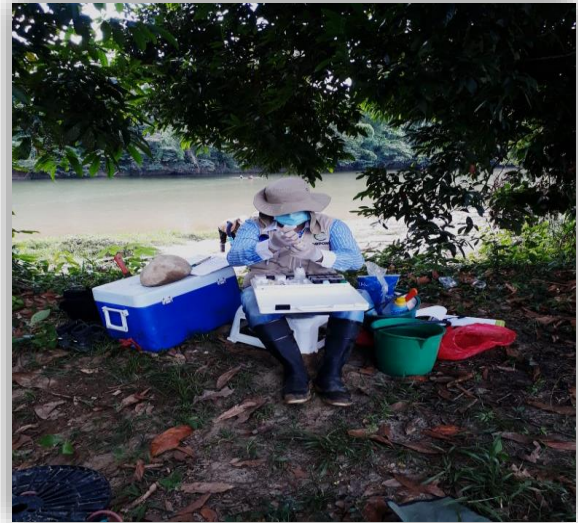
5.10 ID4. RÍO TIBÚ-LOS HIGUERONES-DESPUÉS DEL DERRAME-CAMPO YUCA

Se encuentra Ubicada en la Vereda Campo Yuca del Municipio de Tibú, El acceso es en carretera destapada y bastante pedregosa, con un tiempo en vehículo de 40 minutos hasta la autopista, desde la entrada al lugar balneario Los Higuerones son alrededor de 12 minutos en movilización vehicular, y a pie a la zona de muestreo son de 3 a 4 minutos. Tiene vegetación herbácea boscosa a la derecha de cauce y la parte izquierda de su cauce se evidencio la presencia de arenas y pocas rocas pequeñas, donde se observa el paso por este lado, de caballos y mulas (burros) de cargas, con presencia de actividades antrópicas, personas lavando ropa, y lavado de motos y vehículos.

Es un lugar turístico, río con zonas en remansos, arenoso, con una profundidad de 50 centímetros, y de ancho 80 metros aproximadamente, con poca corriente, de color verde amarillento, con presencia de sardinas pequeñas.

Se evidenciaron la aparición total de 3 familias de Macroinvertebrados, De las cuales el 100% son catalogadas como Eurihídricas, ampliamente tolerantes a los cambios del sistema hídrico, a la contaminación de materia orgánica particulada, fina, gruesa, sedimentada y flotante. Baja Biodiversidad acuática.

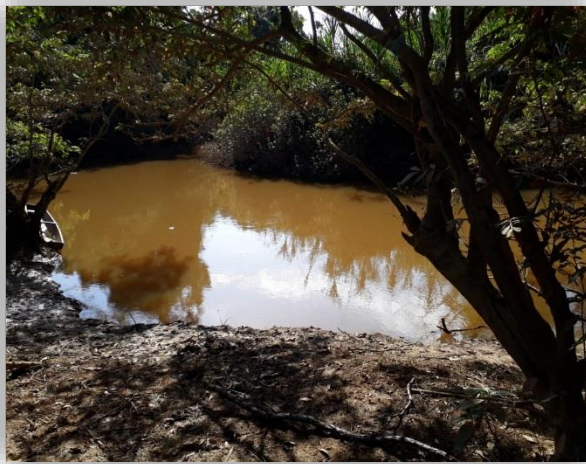
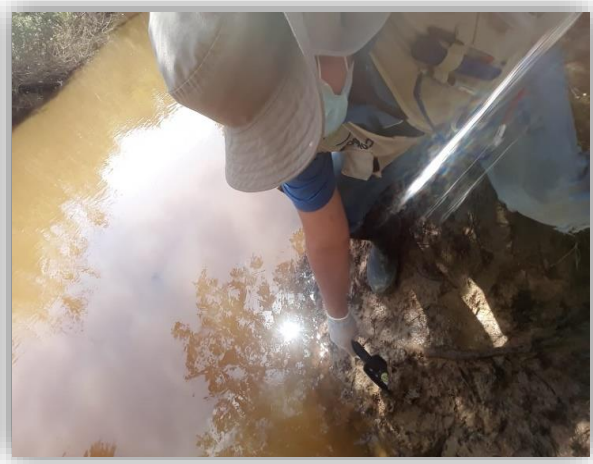
5.6 ID5. RÍO SOCUAVÓ-PUNTO DE CONTROL ECOPETROL-VEREDA SOCUAVÓ PARTE BAJA

Se encuentra ubicada en la Vereda Socoavo, del Municipio de Tibú. El acceso es de carretera destapa con una distancia en vehículo de 45 minutos, de la carretera al río, es descendente, lodoso con un tiempo de 5 minutos a pie, evidenciando la presencia de vegetación herbácea, tala de árboles y río en remanso, adecuado para Ecopetrol, para la absorción de material de crudo.

Así mismo, tiene dos lagunas pequeñas para la estancación de este crudo en caso de presencia del derrame para ser trasladado a un camión donde se lleva para el descarte. Este río presenta un color amarillo, de ancho aproximadamente de 60 metros y una profundidad de 1,70 metros a 2,0 metros, bastante lodoso, arcilloso, con acceso para la toma de muestra en canoa y trabajo por las orillas, con poca oxigenación debido a la poca corriente y clase de potamon, y zonas en remansos.

Se evidenciaron la aparición total de 5 familias de Macroinvertebrados, De las cuales el 90% son catalogadas como Eurihídricas, ampliamente tolerantes a los cambios del sistema hídrico, a la contaminación de materia orgánica particulada, fina, gruesa, sedimentada y flotante.

Los vertimientos directos de los asentamientos poblacionales en las dos riberas, también impactan en las familias de alto puntaje.

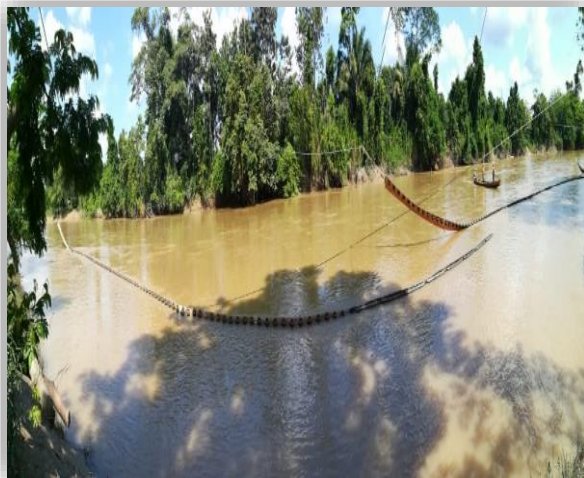
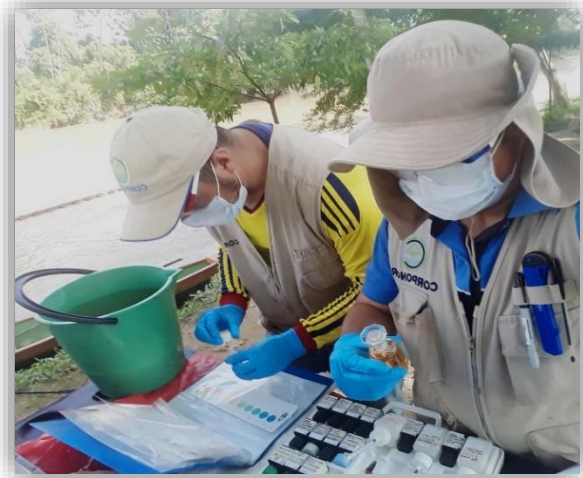
5.7 ID6. MUNICIPIO TIBÚ VEREDA VEGAS DEL RÍO NUEVO, RÍO NUEVO PRESIDENTE, PUNTO DE CONTROL PERMANENTE ECOPETROL

Se encuentra Ubicado en La vereda Nuevo Presidente del Municipio de Tibú. El acceso es de carretera destapada y pedregosa con gran aparición de curvas. Desde Tibú al punto de entrada a la finca de control permanente de Ecopetrol es de una hora en vehículo de transporte terrestre y desde esta entrada al acceso del río, es de 10 minutos en vehículo. Para la realización del monitoreo y toma de muestra se utilizó una canoa para poder movilizarse a las orillas de ambos lados de su cauce, ya que es un río extenso y profundo, con unas medidas aproximadas de; Ancho 120 metros, Profundidad de 2, 10 y 2,20 metros, es un río bastante caudaloso de color marrón, bastante turbio, con vegetación herbácea boscosa y con poca vegetación riparia. No se apreciaron rocas a su alrededor de ningún tipo y tamaño, evidenciando en esta zona, la presencia de rayas, caimanes, culebras, nutrias, entre otras especies animales

Se evidenciaron la aparición total de 5 familias de Macroinvertebrados, De las cuales el 100% son catalogadas como Eurihídricas, ampliamente tolerantes a los cambios del sistema hídrico, a la contaminación de materia orgánica particulada, fina, gruesa, sedimentada y flotante. Las familias predominan las de categoría de alta cantidad lo que logra demostrar el alto contenido de materia orgánica presente en el agua.

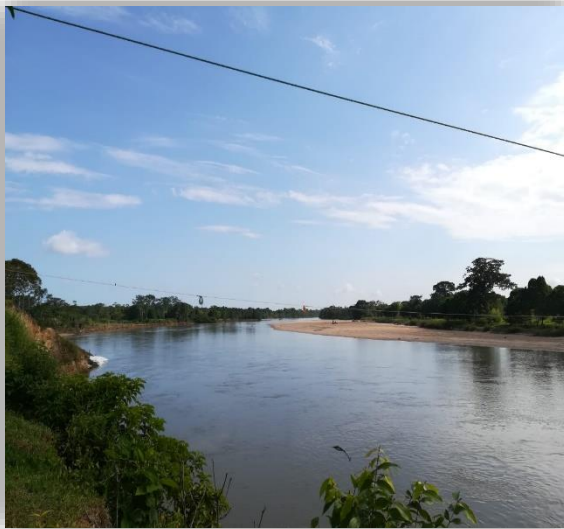
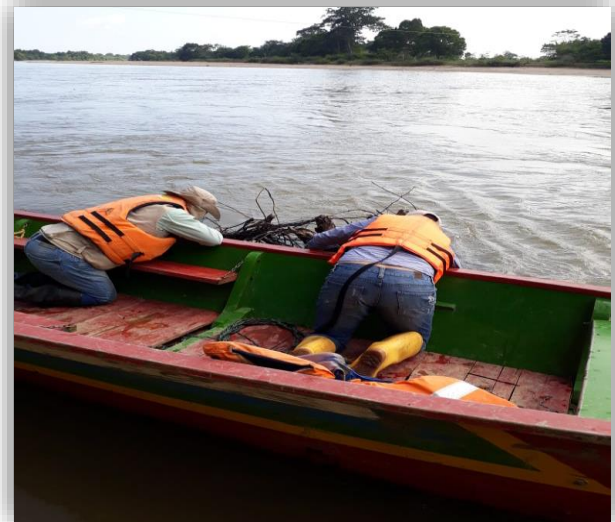
5.8 ID7. RÍO CATATUMBO-PUNTO DE CONTROL PERMANENTE KM 60 ECOPETROL-CORREGIMIENTO LA GABARRA-VEREDA KM60

Se encuentra Ubicado en el Corregimiento la Gabarra, en el Municipio de Tibú, El acceso es de carretera destapa y zonas lodosos y franco arcillosos, con pendientes y descendencias bastantes pronunciadas, con un desplazamiento en vehículo, de Tibú al pueblo la gabarra, es de tres horas y medias.

En el pueblo y desde el puente que tiene paso de vehículos, al punto de monitoreo y toma de muestras tiene un tiempo de 15 minutos. Este río tiene un ancho de 80 metros y de profundidad de 4 metros, alcanzó un ancho de 150 metros máximos en épocas de lluvias y épocas de invierno, bastante caudaloso, de color verde amarillento, arenoso, con vegetación herbácea a sus alrededores. Para la realización del monitoreo y la toma de muestras, se realizó en canoa, debido al difícil acceso y su caudal bastante moderado.

Este lugar tiene unas desviaciones del caudal pertenecientes a Ecopetrol cuando exista derrame, almacenándolo en unas lagunas, para luego ser movilizado en tanques para el respectivo descarte. Se evidencio la presencia de lanchas para uso de cargas y desplazamientos de personas. Aguas arriba durante el desplazamiento se encontró presencia del derrame en los árboles y algunas pocas rocas que están en este habitat del punto.

Se evidenciaron la aparición total de 11 familias de Macroinvertebrados, De las cuales el 80% son catalogadas como Eurihídricas, ampliamente tolerantes a los cambios del sistema hídrico, a la contaminación de materia orgánica particulada, fina, gruesa, sedimentada y flotante.

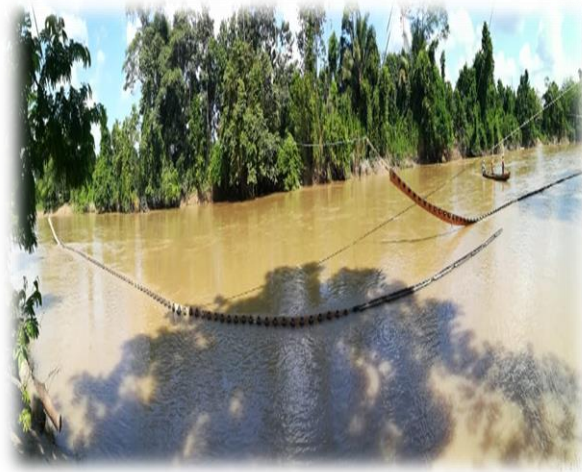
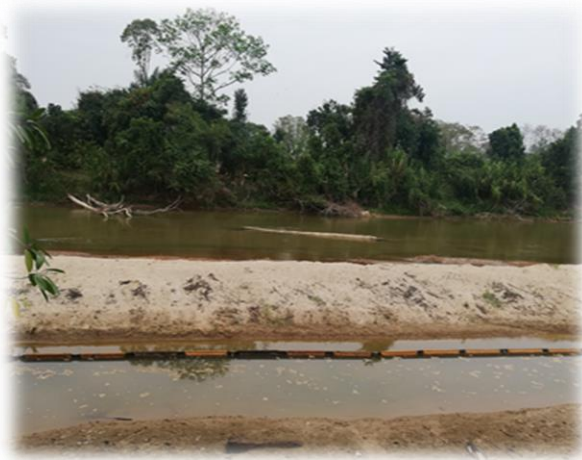
**ID6. RÍO NUEVO PRESIDENTE-PUNTO DE CONTROL PERMANENTE NUEVO
PRESIDENTE-VEREDA RÍO NUEVO**

Se encuentra Ubicado en la Vereda Nuevo Presidente del Municipio de Tibú, El acceso es de carretera destapada y pedregosa Desde Tibú al punto de entrada a la finca de control permanente de Ecopetrol es de una hora en vehículo de transporte terrestre y desde esta entrada al acceso del río, es de 10 minutos en vehículo. El margen de esta zona es amplio, en comparación del estudio en el año anterior presentaba una disminución del caudal y corriente debido al periodo verano.con unas medidas aproximadas de; Ancho 120 metros, Profundidad de 2,10 y 2,20 metros, es un río que se caracteriza por ser caudaloso de color marrón, turbio, con vegetación herbácea boscosa y con poca vegetación riparia. No se apreciaron rocas a su alrededor de ningún tipo y tamaño, evidenciando en esta zona, la presencia de rayas, caimanes, culebras, nutrias, entre otras especies animales.

En este punto de muestreo, aparecieron 12 familias, las cuales todas son Eurihídricas, características para la presencia de altos contenidos de materia orgánica, así mismo el aumento de la presencia de materia orgánica y disminución del caudal permitió la aparición de familias en este punto que no se registraban en el año anterior, debido a que tenía mayor caudal y profundidades, lo cual existía mayor arrastre por la dinámica de la corriente y el flujo debido a los períodos de invierno.

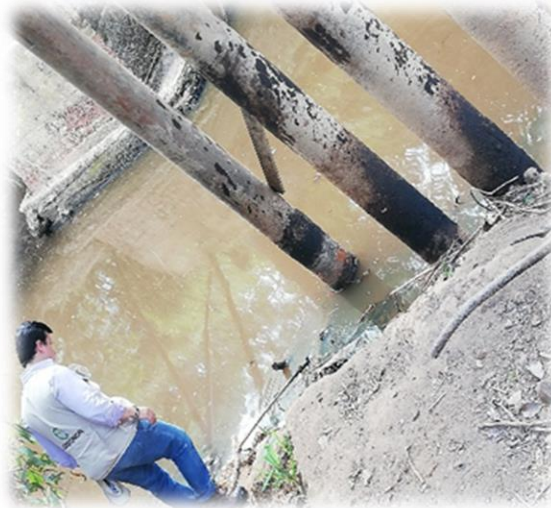
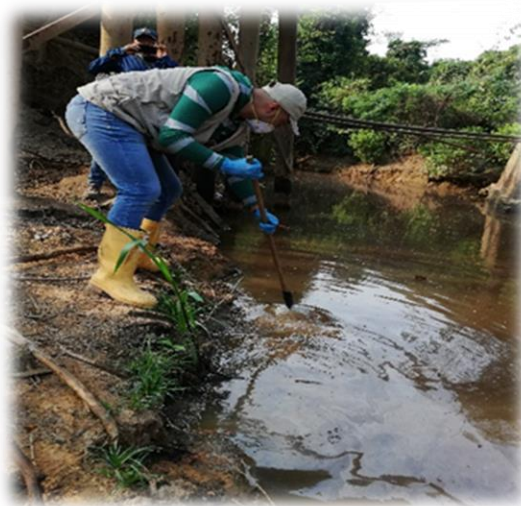
5.11 ID7. CAÑO SERPENTINO-PUENTE ANEXO COLEGIO SERPENTINO-VEREDA SERPENTINO

Se encuentra ubicado en la Vereda Serpentino del Municipio de Tibú, El equipo de trabajo se movilizó en vehículo de transporte terrestre, evidenciando la vía de acceso con carretera bastante pedregosa y destapa, tiempo 50 minutos desde el punto de partida al lugar de toma de muestras. Este punto queda debajo del puente vehicular a 50 metros del colegio. Se observó que el flujo es lentic, el color del agua es amarillo, con Iridiscencia, bastante lodoso, en algunas zonas cerca a la orilla tiene manchas de contaminantes, el cual se puede decir, que es de crudo, como también la presencia de basura, percibiendo olores fuertes a hidrocarburos, combustibles, y fétidos. A unos pocos metros se encuentra el tubo que conduce el gas. Tiene presencia de rastrojo bajo y pastora nativas.

En la zona de muestreo se caracteriza por la poca presencia, de biodiversidad acuática 3 familias Eurihídricas, este caño se caracteriza por la alta presencia de hidrocarburo en el sedimento evidente en las tomas de muestras, así mismo su bajo caudal en la corriente hídrica, por tal razón las condiciones del agua no son las propicias para la supervivencia de los Bioindicadores.

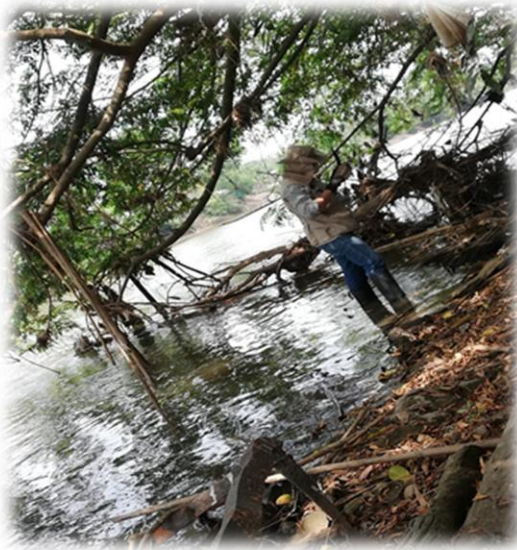
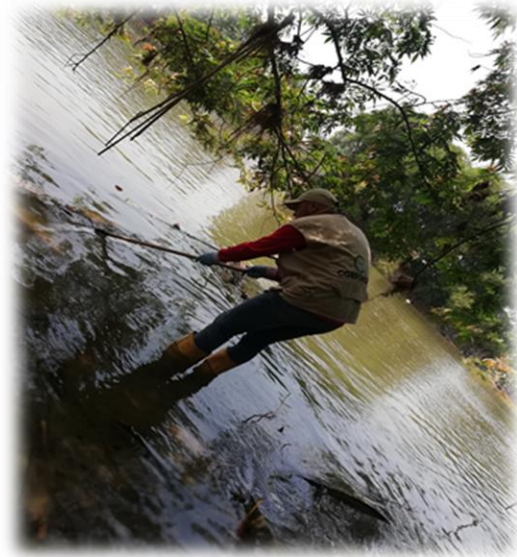
5.13 ID8. RÍO SARDINATA-FINCA LA ELVIRA-CORREGIMIENTO CAMPO DOS - VEREDA CAMPO DOS

Se encuentra Ubicado en el Corregimiento campo Dos, del Municipio de Tibú, El desplazamiento del equipo de trabajo fue en transporte terrestre, vía de acceso bastante pedregosa, carretera destapada, con tiempo de una hora desde el punto de partida al punto de monitoreo el puente. Su acceso por el puente, puede ser por ambos lados del cauce del río; donde al lado izquierdo del cauce, se encuentran los caseríos cerca a la orilla, y al margen derecho del cauce, el grupo de trabajo entro para realizar el monitoreo. El ancho del río es de 60 m con una profundidad máxima de 1,70 m, de caudal y corriente moderado, poco turbio, de color verde oscuro. En la zona se observaron actividades antrópicas como: lavado de vehículos (motos) y lavado de ropa y actividades recreativas de contacto primario (baño)

Esta zona se caracteriza por ser un punto de recreación contacto primario, se encuentra asentada la población del corregimiento Campo Dos, con afluencia de actividades antrópicas, recreativas, es una zona donde ha tenido impactos en la infraestructura del puente, que ha sido impactado, este puente actualmente fue producto de una donación, y aun permanece, no obstante en períodos invernales su cauce sube subitaente inundando gran parte de la zona aledañas., la aparición de 7 familias las cuales en su totalidad son Eurihidricas deja ver las condiciones en el contenido de materia organica producto de las actividades que allí suceden.

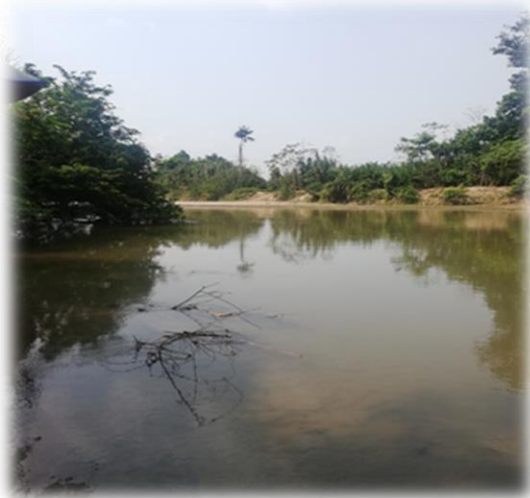
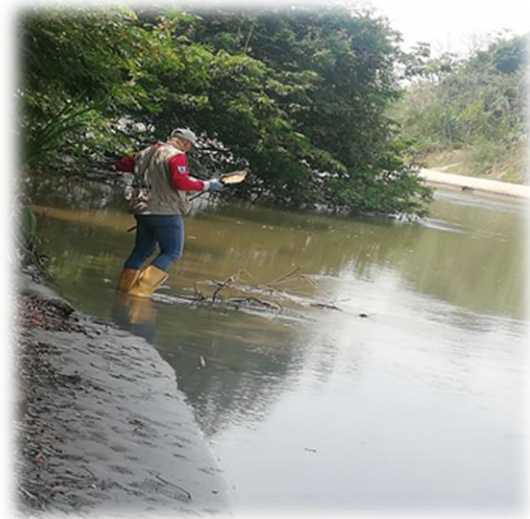
5.14 ID9. RÍO SARDINATA -50M ANTIGUA ESCUELA PUERTO -REYES-VEREDA PUERTOREYES

Se encuentra Ubicado en el Corregimiento Campo Dos, en el Municipio de Tibú, El desplazamiento del equipo se realizó en vehículo terrestre, vía de acceso difícil, de carretera pedregosa, destapada, con tiempo de una hora y veinte minutos (1:20 min.). El cauce del río a su margen derecho se encuentra el acceso para el monitoreo del grupo, y a su margen izquierdo del cauce; se observó gran vegetación herbácea continua, cultivos de arroz, y a sus alrededores posee fauna silvestre, con un ancho de 70 metros y una profundidad máxima de 30 cm. al margen derecho de su cauce y al cauce del margen izquierdo del río 70 cm. Es un río, de color marrón claro, turbio, lodoso, fangoso con agua enterrada formando en algunos sectores de su profundidad, los molinos. Este punto de monitoreo, es llamado anteriormente como: la vía más antigua de la perteneciente de Cúcuta a tibú, donde había puerto para los barcos y se descargaban las maquinarias pesadas.

En el estudio de esta zona, sobre el río hubo aparición de 8 familias las cuales en su totalidad son de naturaleza eurihídrica, lo cual se evidencia el contenido de materia orgánica, en esta zona entorno al cauce existe presencia de residuo producto de las actividades de la extracción del aceite de palma, y residuos de las veredas circundantes, así mismo es una zona donde se practica la pesca artesanal, para sustento de la comunidad de los alrededores.

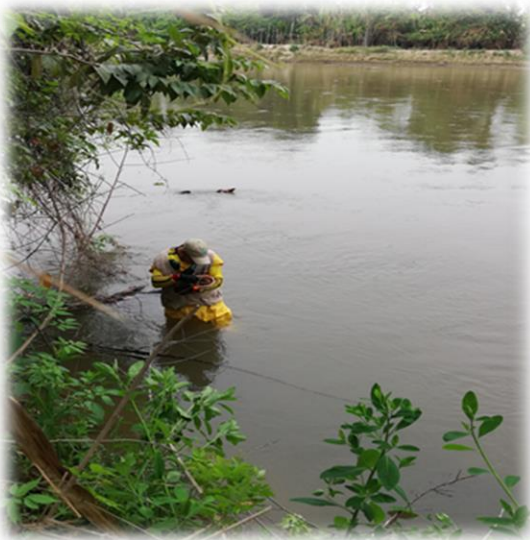
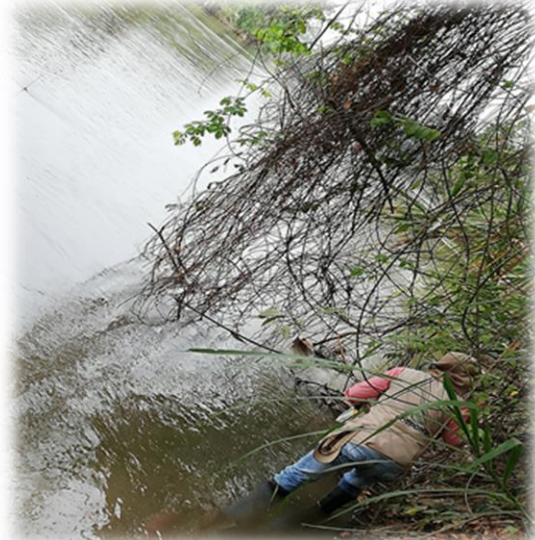
5.15 ID10. RÍO SARDINATA -PARCELACIÓN VILLA ISABEL PARTE BAJO-VEREDA PUERTO REYES

Se encuentra Ubicado en el Corregimiento Campo Dos, en el Municipio de Tibú, El desplazamiento del equipo de trabajo fue en vehículo terrestre, vía de acceso muy difícil, de carretera pedregosa, con tramos fangosos, destapada, con tiempo de una dos horas (2 h.) desde el punto de partida al punto parcelación villa Isabel. El desplazamiento fue por el acceso del margen derecho del cauce del río, con poca corriente y bajo caudal, color verde oscuro, fauna silvestre a su alrededor, y gran vegetación herbácea continua. Así mismo, en este punto le llegan todos los contaminantes, vertimientos, de los puntos monitoreados pertenecientes de campo dos. El grupo de trabajo observo cultivos, de palma, arroz, y fincas ganaderas.

En esta zona de estudio se caracterizó por la aparición de una variedad de familia de bioindicadores para un total de 16, representando una de las mayores cantidades sobre esta zona, se caracteriza por tener un margen amplio, con corriente continua, así mismo alrededor de esta zona predominan cultivos de cacao, y son vertidas aguas producto de las actividades antrópicas de las veredas en torno a esta fuente hídrica, así mismo es una zona donde se emplea canos para pesca artesanal de la población. De las familias estudiadas 14 de ellas son de origen Eurihídricas.

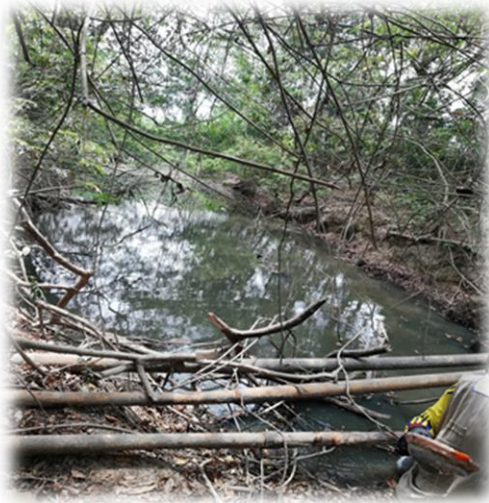
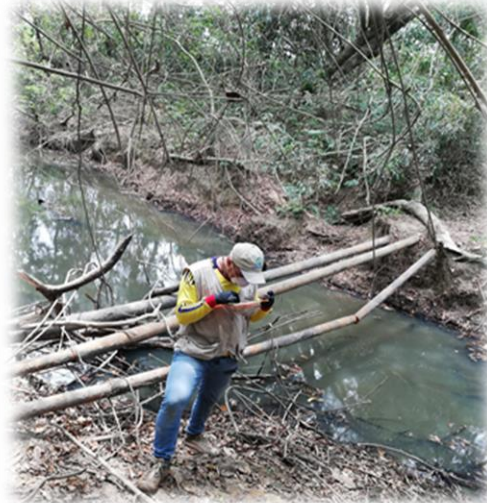
5.17 ID 11. CAÑO PICHO -50M DEL A CURVA DEL DIABLO-VEREDA 88

Se encuentra ubicado en el Corregimiento Campo Dos, en el Municipio de Tibú, El equipo de trabajo se desplazó al punto caño picho, a solicitud de la comunidad, para la caracterización y toma de muestras del lugar. El desplazamiento del equipo, se realizó en vehículo terrestre con vía de acceso en carretera pedregosa y destapada, con tiempo de 2 horas y 50 minutos, desde el punto de partida al punto de toma de muestras. El grupo de monitoreo observó a sus alrededores vegetación riparia, desbordamientos del terreno, tala de árboles, dos divisiones del agua estancada en el caño, de color verde oscuro, percibiendo olores fétidos y en un lugar, presencia de crudo en unas rocas. A este punto, le llegan los residuos de la batería, en lo cual, cabe resaltar, esta inactivada en estos momentos, y a esto le suman los residuos que caen de petróleo de Ecopetrol. Este dicho caño, cuando hay presencia de lluvias, todas las contaminaciones llegaran al punto medio de puerto reyes.

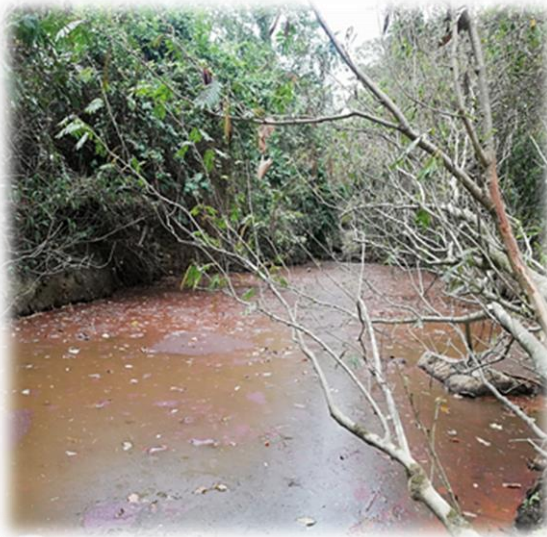
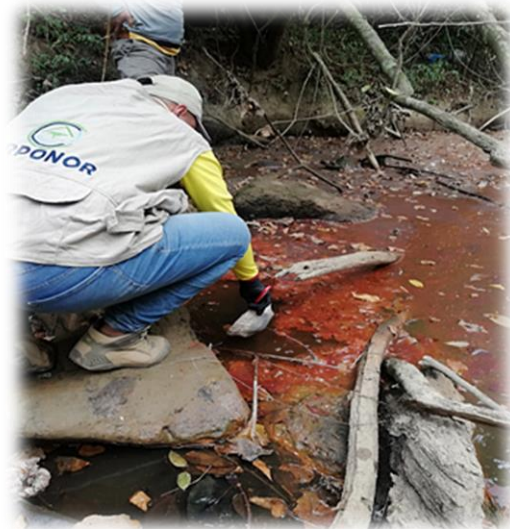
Se encuentra ubicado en la Vereda 88, del corregimiento Campo Dos, del Municipio de Tibú, El equipo de trabajo se desplazó al punto vereda 88, caños mitiguan, a solicitud de la comunidad, para la caracterización y toma de muestras del lugar. El desplazamiento del grupo se realizó en vehículo terrestre con vía de acceso en carretera pedregosa y destapada, con tiempo de 2 horas desde el punto de partida al punto de toma de muestras, el cual queda cerca de la carretera. Este punto queda a 2 kilómetros de distancia al punto de plan de contingencia de Ecopetrol y hace seis meses sucedió el derrame. El equipo observo una nata amarilla que cubre el agua estancada, percibiendo olores de combustible y en unos sectores de su alrededor crudo en árboles, palos y rocas, como también la presencia de aceite de palma que cayó a este lugar por los cultivos que tiene cerca de la zona. Este caño, cuando hay presencia de lluvias, contamina el río que conecta a las aguas debajo de la parcelación villa Isabel.
