4 RÍO CATATUMBO

4.1 RÍO CATATUMBO

4.2.1 IDS PUNTOS DE MONITOREO DEL RÍO CATATUMBO

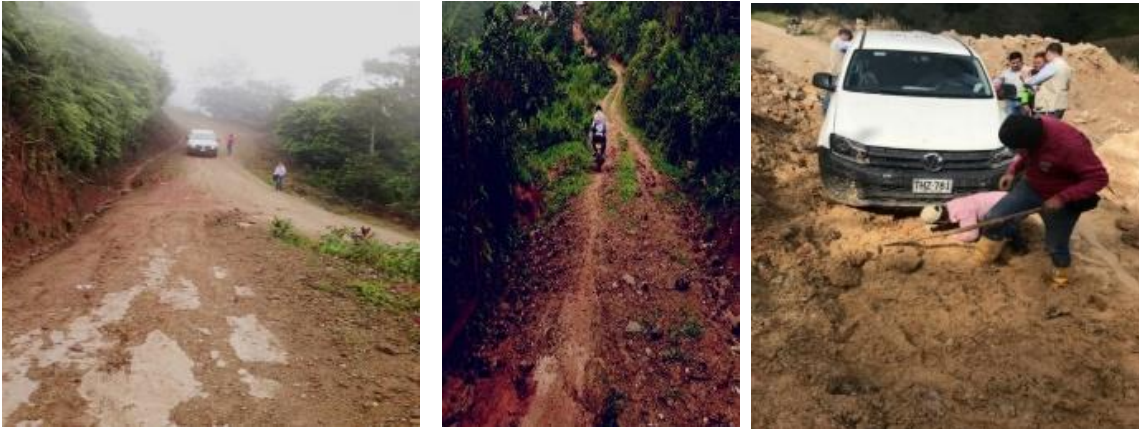
Ilustramos en las imagenes fotograficas el acceso a las Vias secundarias , para llegar a los puntos de monitoreo en la vereda El Loro, El Lorito y El Cobre, se encuentran en mal estado, debido a las constantes lluvias que se han estado presentando en la zona.

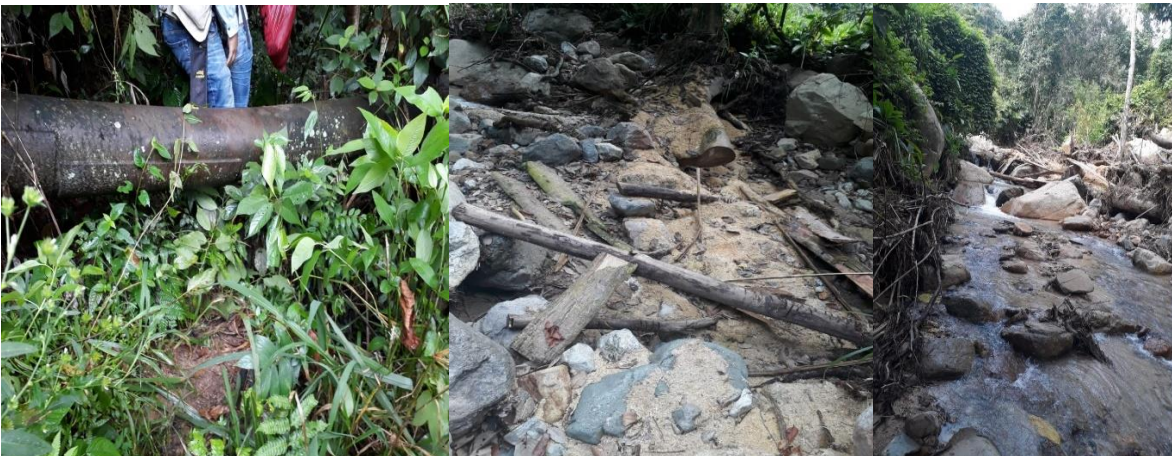
Ilustramos en estas imágenes de izquierda a derecha el antiguo conducto Petronorte, perteneciente al sector de El Hoyo parte alta. Por consiguiente, se evidencio en las imágenes, dos y tres, ilícitamente la tala de árboles en la zona de La Muralla Alta.

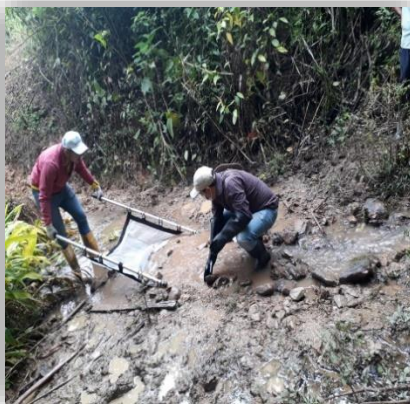
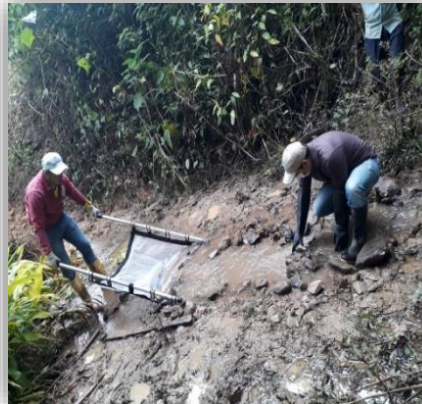
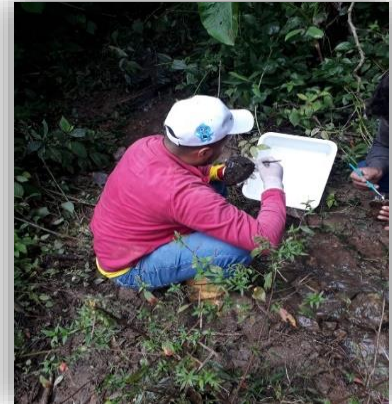
4.3.1 REGISTRÓ FOTOGRÁFICO

Se encuentra ubicada en la Vereda el Loro del Municipio del Carmen, la vía de acceso es difícil y desde el punto de partida, se realizó un recorrido de 30 minutos en vehículo, presentado carreteras destapadas y en algunos lugares fangoso. Así mismo, el personal se desplazó a pie con los implementos de monitoreo, con un tiempo estimado de una hora. A partir de su entrada observamos el trayecto lodoso y pedregoso, predominando en el entorno con pendientes y zonas boscosas.

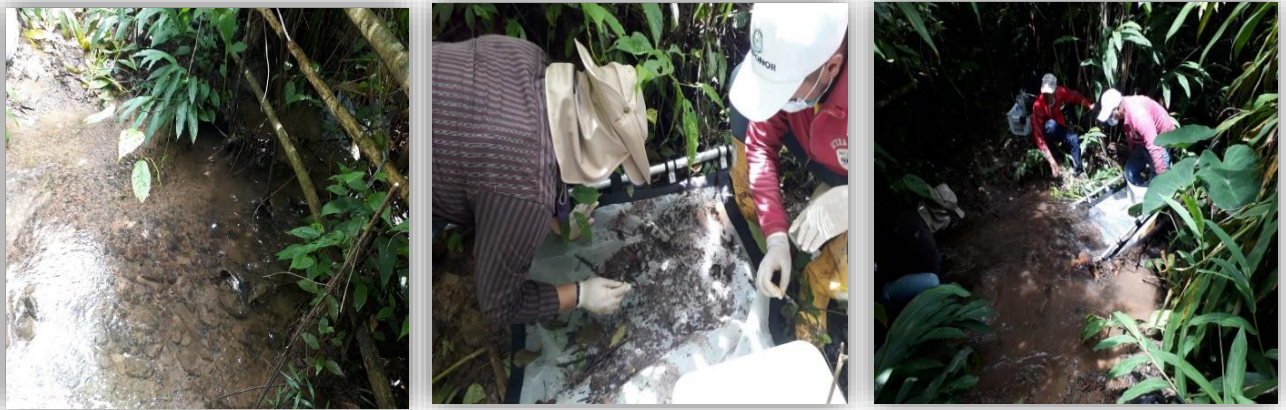
4.4.1 REGISTRO FOTOGRÁFICO

Se encuentra Ubicada en la Vereda el Loro del Municipio del Carmen, La via de acceso es difícil; para llegada es por el paso de la vereda El Lorito, presentando terreno quebrado y fangoso, debido a lluvias y precipitaciones que se presentaron en días anteriores. El personal realizó un trayecto de 40 minutos a pie, observando a su alrededor gran vegetacion riparia de tipo boscosa continua, y vegetacion herbacea. Las imágenes muestran el entorno y las técnicas aplicadas para el monitoreo biológico, por lo cual, de izquierda a derecha; la primera imagen evidencia el paso del agua de la quebrada, con un cauce bajo y un ancho de aproximadamente de tres metros, baja presencia de rocas y una gran variedad de vegetacion a su alrededor

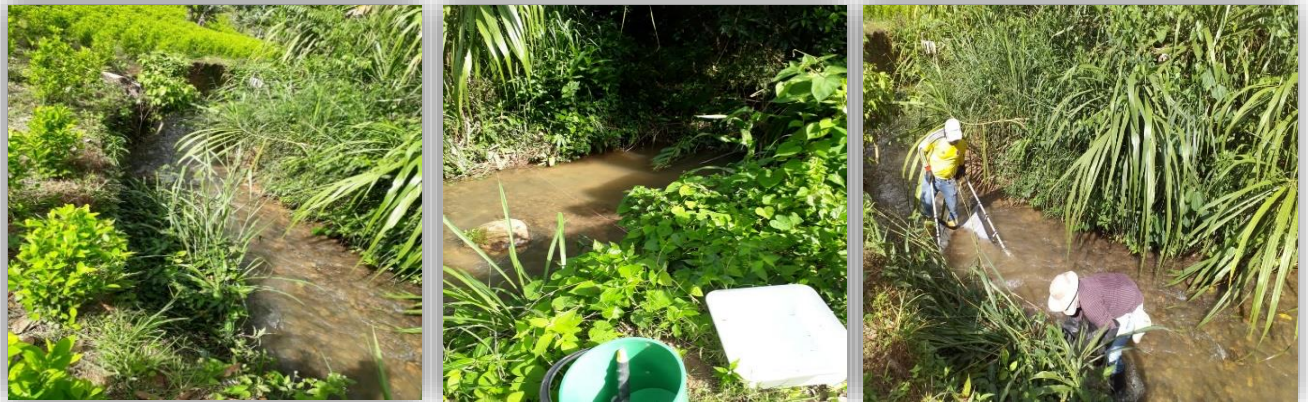
4.5.1 REGISTRO FOTOGRÁFICO

Se encuentra Ubicada en la Vereda el Loro, Corregimiento Pueblito Bella Luz, Municipio del Carmen Para poder acceder al punto de monitoreo biológico, el personal se movilizó a pie desde la carretera principal destapada, lodosa y pedregosa a 200 metros, evidenciando la presencia de cultivos ilícitos, la presencia de material extraído contaminado reciente de crudo, cubierto con cal y un plástico a dos metros de la confluencia. Por el cual, cuando hay presencia de las lluvias, retorna al río, contaminandolo nuevamente. Su entorno tiene unas características con gran vegetación herbacea y el cauce de la confluencia es sinuosos con pendiente (curvas pendientes)

Las imágenes fotograficas de izquierda a derecha, ilustra la los cultivos presentes en la zona, el cauce del río moderado, la segunda imagen se observa la altura de dos metros para acceder al río y para la toma de muestras, la utilizacion de pala y cernidor. De igual manera, la ultima imagen muestra la técnica utilizada de malla y lavado de piedra para la captura de muestras.

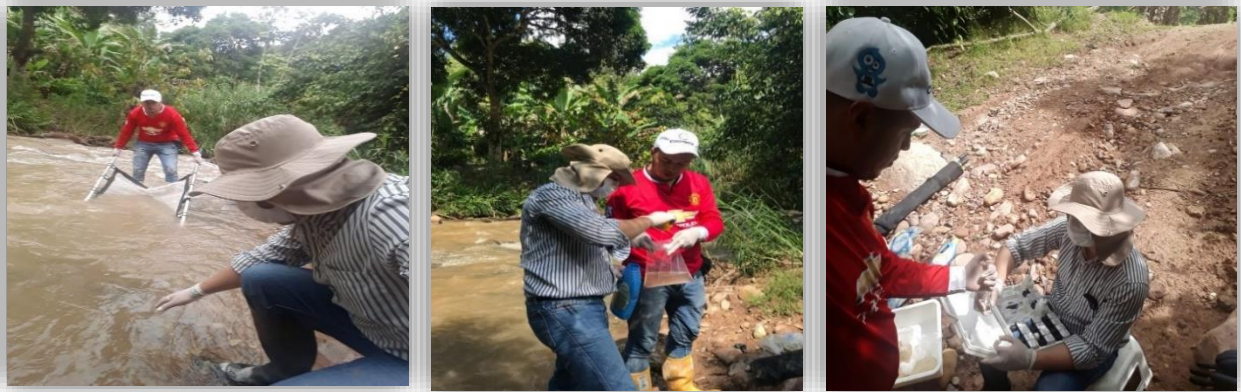
REGISTRO FOTOGRÁFICO

Se encuentra ubicado en la Corregimiento el Cobre, del Municipio del Carmen, La vía de acceso es muy difícil, la carretera es destapada, pedregosa, con algunas zonas bastante fangosas, presentando pronunciados precipicios, deslizamientos de rocas debido a las lluvias en días anteriores, no es transitable por vehiculos a casua también por los derrumbes que se presentan con frecuencia.

El recorrido realizado por el personal es de una hora y media a pie, Su cauce tiene gran volumen, esto es gracias al recibimiento de las quebradas que llegan a este, como lo son; quebrada El Loro y Quebrada La Cartagenita, un río bastante turbio, observando en su entorno gran vegetacion riparia, gran tamaño de rocas, por otra parte, se evidenció un puente de tabla para el paso de personas y animales.

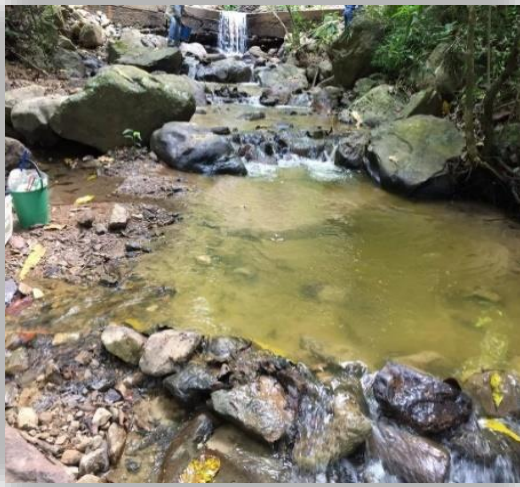
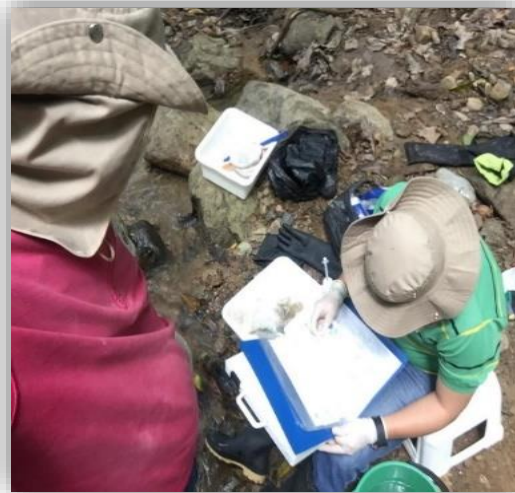
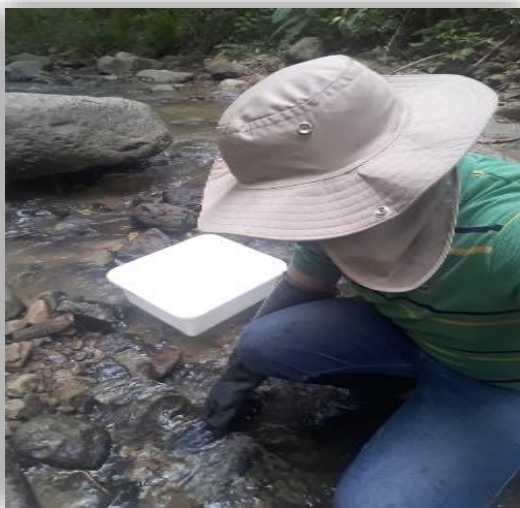
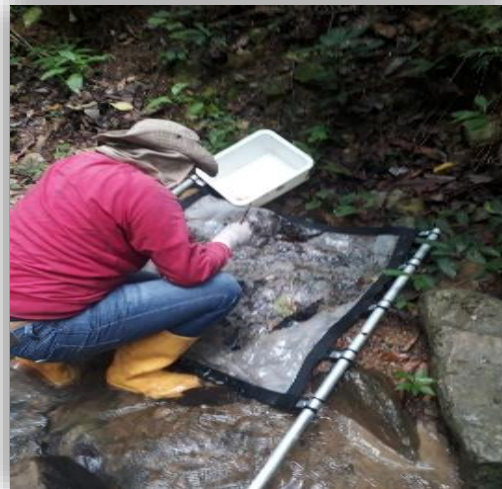
4.7.1 REGISTRO FOTOGRÁFICO

Ubicada en el Corregimiento Guamalito, del Municipio el Carmén. La vía de acceso desde el punto de partida al punto de monitoreo, es de carretera destapada, bastante pedregosa, con precipicios pronunciados y con tiempo en vehículo de una hora. Este punto de monitoreo, se encuentra a unos metros cercano a la vía principal de transición de vehículos, por el cuál, la vía es la que comunica al corregimiento de Guamalito. En la zona se visualizó la presencia del acueducto ENCAGUA A.P.C. donde esta ubicado a doscientos metros de la quebrada La Esperanza y la quebrada Casazinc. El personal observo dos días anteriores, la presencia de operarios para la limpieza de la quebrada, debido al derrame de crudo que se presento por boladuras del tubo.

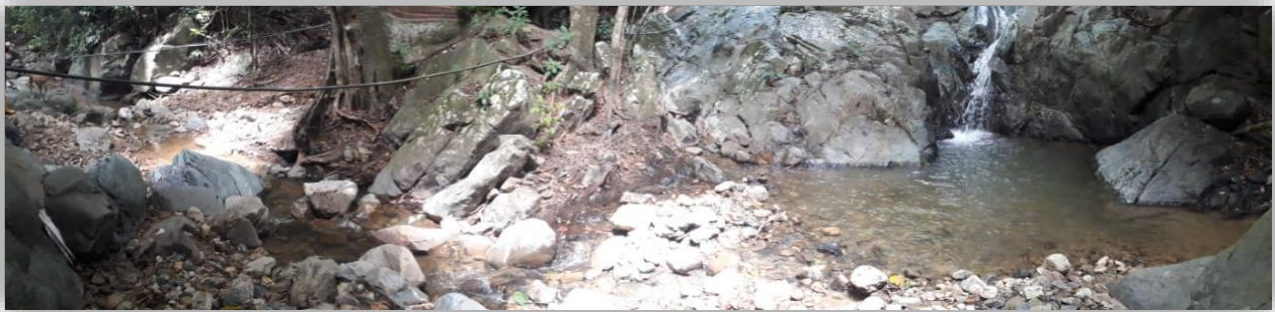
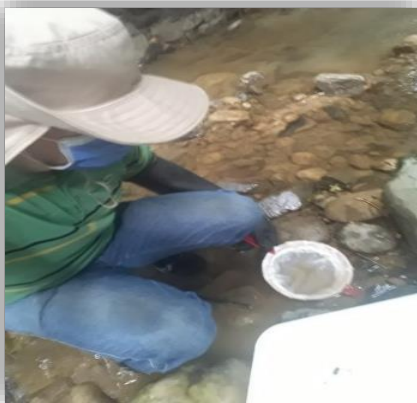
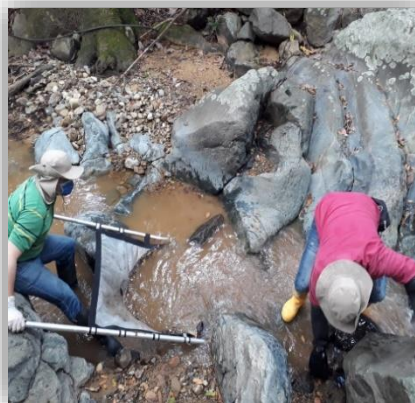
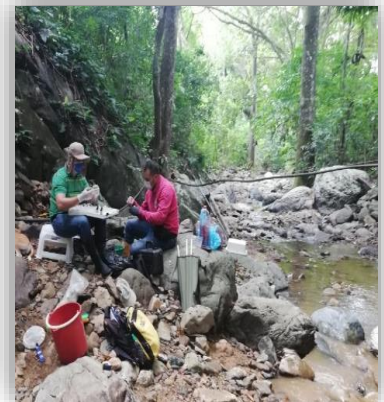
4.8.1 REGISTRO FOTOGRÁFICO

Se encuentra Ubicada en la Vereda el Cajón, Corregimiento Guamalito Para la llegada al punto de monitoreo, se movilizó en vehículo desde el punto de partida a la entrada de la finca, se tomo veinte minutos, luego, desde este punto de la entrada de la finca al punto de monitoreo biológico, el acceso que realizó el personal fue muy difícil, con tiempo de una hora a pie, con pendientes, gran variedad de piedra y gran vegetación a su alrededor, la finca es llamada asi misma La Virgen igual que la vereda.

Se realizaron las muestras a unos doscientos metros del derrame, este sucedido dos años atrás. Su cauce es medio, poco turbio y con gran cantidad de rocas en su trayecto. Así mismo, las aguas que conectan a esta vereda, llegan por escorrentía de Caño Limón Coveñas, adquiriendo del mismo modo, la contaminación que venga de allí. En su entorno hay gran vegetación herbacea continua, vegetacion riparia continua.
