3. RESULTADOS

En este documento, se presentan los resultados de la calidad biológica del agua del cauce principal del Río Pamplonita y un sector de la Quebrada Iscalá mediante la aplicabilidad del índice biológico BMWP (Biological Monitoring Working Party Score).

3.1 ID. PUNTOS DE MONITOREO RÍO PAMPLONITA Y QUEBRADA ISCALÁ

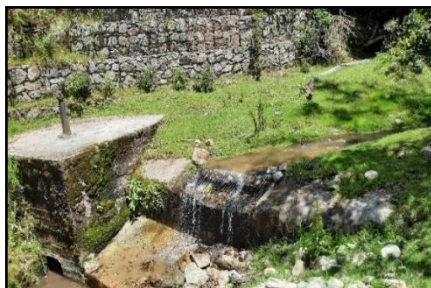
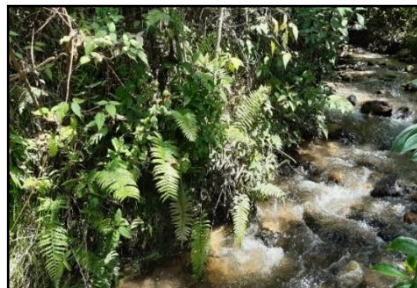
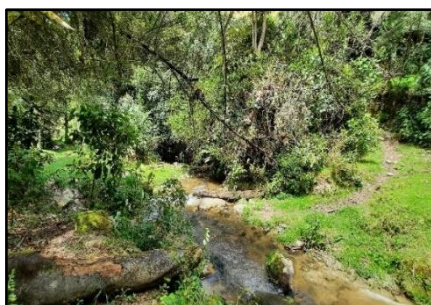
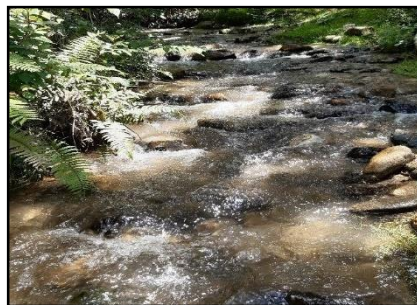
3.2 ID1. BOCATOMA EL ROSAL – QUEBRADA EL ROSAL – PAMPLONA

En el recorrido se pudo observar heces de ganado equino, plantaciones en las montañas, actividad silvopastoril y quemas a cielo abierto.

Se obtuvo un puntaje de 43 lo cual significa que el agua se cataloga como Clase III aguas contaminadas color amarillo, el total de familias capturadas fue de 11, todas son Eurihídricas presentando amplio rango de tolerancia a diferentes contaminantes (Ver Tabla 1).

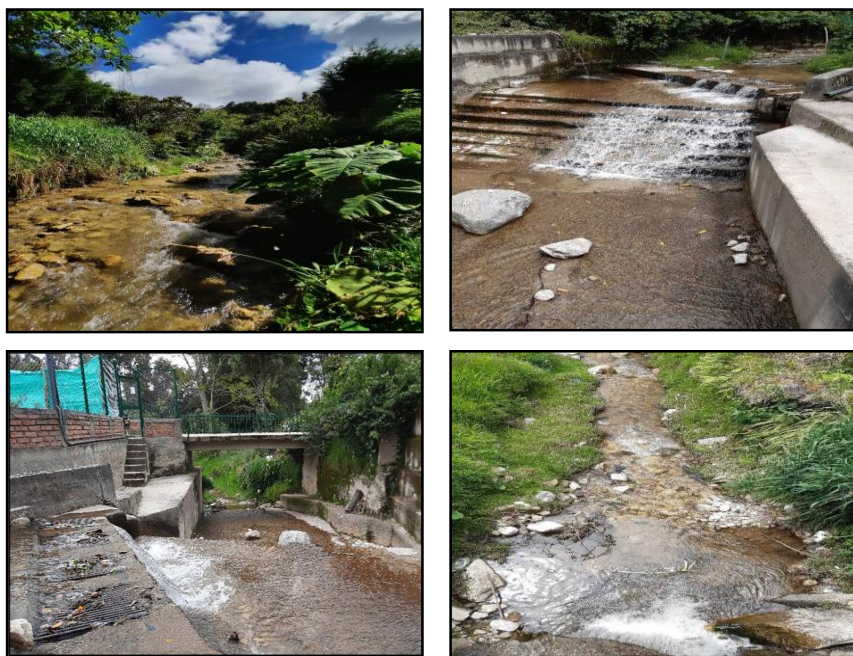
3.3 ID2. ESTACIÓN LIMNIMÉTRICA ACUEDUCTO PAMPLONA – QUEBRADA MONTEADENTRO – PAMPLONA

Se pudo observar vertimiento de tipo domestico de las viviendas aledañas al ID, actividades silvopastoriles, presencia de plantas florales, residuos orgánicos

El puntaje obtenido fue 31 agua **Clase IV** significa aguas muy contaminadas color naranja, el total de familias capturadas fue de 8, todas son **Eurihídricas** amplio rango de tolerancia a distintos contaminantes (Ver Tabla 1).

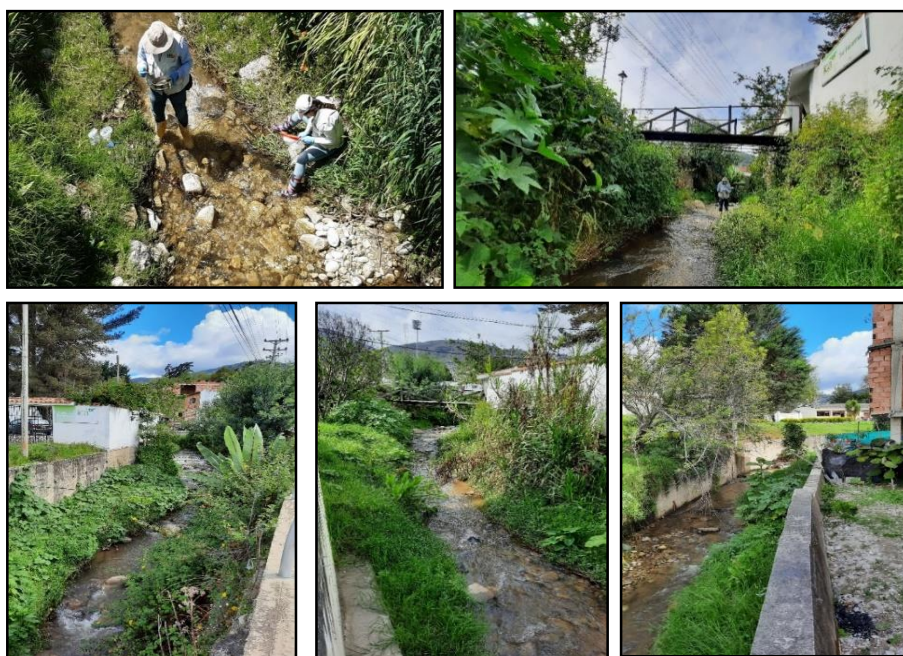
3.4 ID3. ESTACIÓN RADIO FM – PAMPLONA

Debido a que este punto se encuentra dentro del casco urbano de Pamplona se evidenció contaminación de residuos sólidos (botellas PET, plásticos entre otros causado por la población transeúnte).

*Se capturaron en total 7 familias todas **Eurihídricas** amplio rango de tolerancia a los contaminantes, el puntaje obtenido fue 23 **Clase IV** aguas muy contaminadas, color naranja (Ver Tabla 1).*

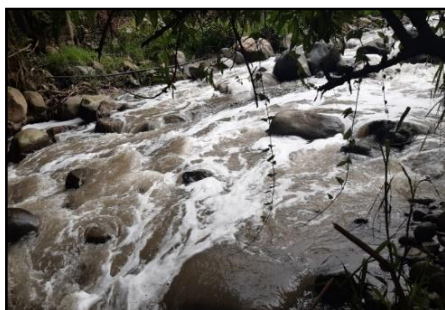
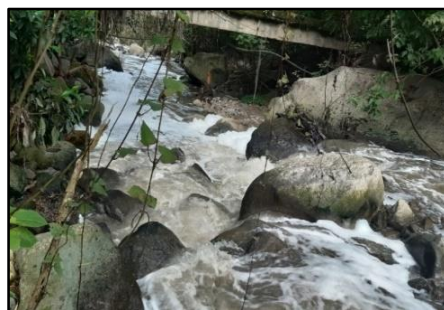
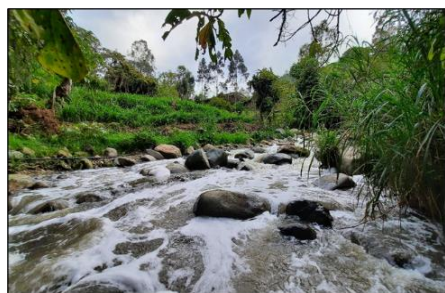
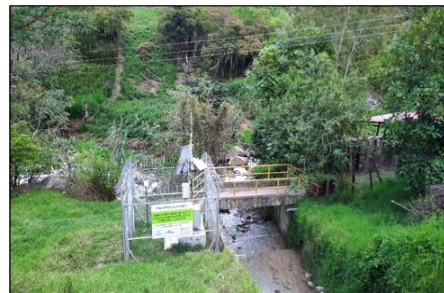
3.5 ID4. ESCUELA LOS NARANJOS – PAMPLONA

En este ID se presenta una elevada cantidad de espuma en el agua, agua turbia y malos olores. También se presentan captaciones de agua y vertido de residuos sólidos en el entorno (botellas PET).

*El puntaje obtenido fue 14 con un total de 5 familias todas **Eurihídricas** amplio rango de tolerancia a los contaminantes, agua **Clase V** aguas fuertemente contaminadas, color rojo (Ver Tabla 1).*

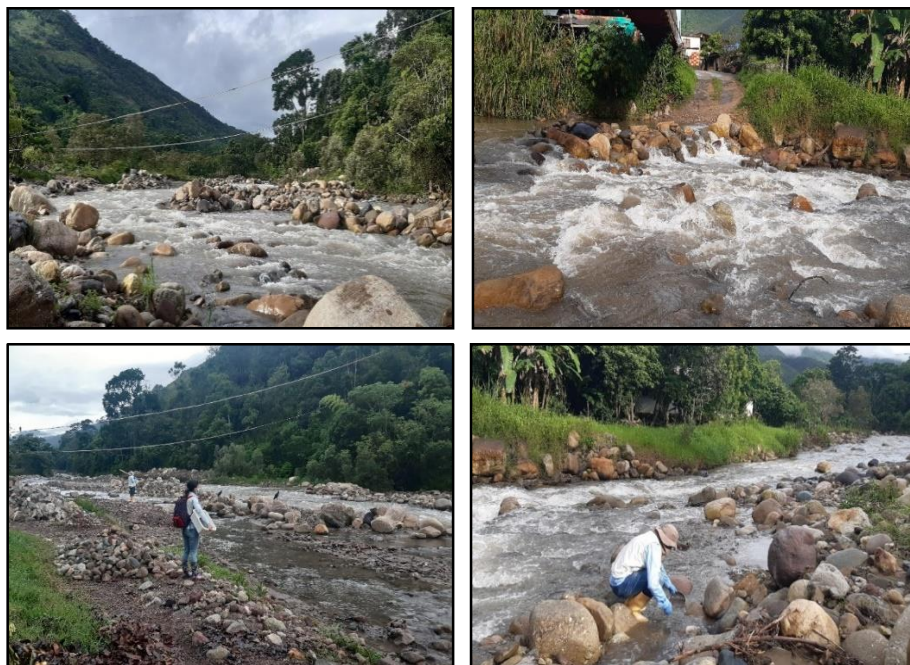
3.6 ID5. EL DIAMANTE – CHINÁCOTA

Está ubicado en el corregimiento el Diamante, sobre este se encuentra ubicado un puente colgante el cual une el margen derecho e izquierdo del Río, el puente es usado para el paso peatonal. Se observa aves carroñeras, presencia de residuos sólidos. En sus alrededores se encuentran ubicadas casas, restaurantes y ferreterías. En el momento de la toma de muestras se presentaron lluvias.

*El puntaje obtenido fue 41 con un total de 11 familias todas **Eurihídricas** amplio rango de tolerancia a los contaminantes, agua **Clase III** aguas contaminadas, color amarillo (Ver Tabla 2).*

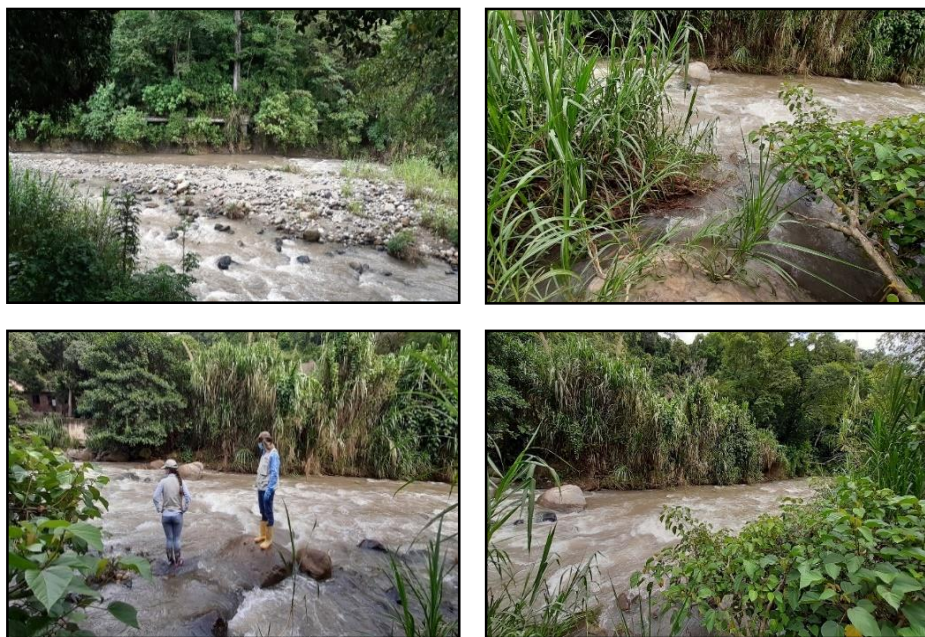
3.7 ID6. LA DONJUANA – BOCHALEMA

Está ubicado en el municipio de Bochalema, para acceder al punto se debe bajar por una pendiente, al momento de la toma de muestra el ID presento alto caudal. En este punto, hubo presencia de residuos sólidos (plásticos, costales entre otros), presencia de escombros y vertimientos de aguas residuales en el margen derecho.

*Se capturaron un total de 17 familias, 12 **Eurihídricas** amplio margen de tolerancia y 5 **Estenohídricas** estrecho margen de tolerancia, agua **Clase II** evidentes algunos efectos de contaminación, color verde. Puntaje obtenido 88 (Ver Tabla 2).*

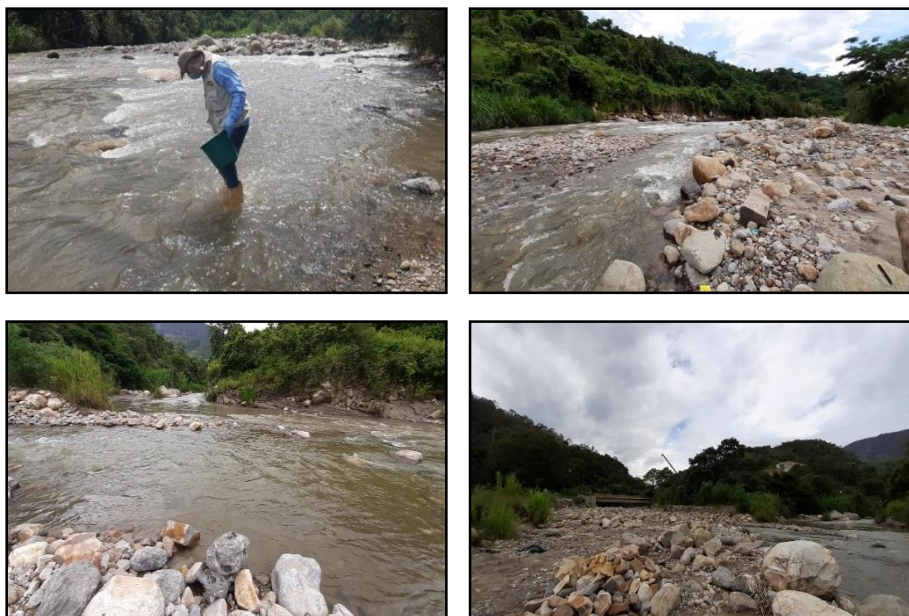
3.8 ID7. CONFLUENCIA QUEBRADA ISCALÁ – RÍO PAMPLONITA – BOCHALEMA

Está ubicado en el municipio de Bochalema, se presenta una disminución de la vegetación en el margen derecho del Río, este punto se caracteriza por la presencia de lechos rocosos, actividades de extracción de material de arrastre, tala de árboles. Este punto recibe las aguas residuales de la población de Chinácota, así mismo se encuentra ubicado un punto de control del ICA.

*El puntaje obtenido fue 79 con un total de 15 familias capturadas, 11 **Eurihídricas** amplia tolerancia a contaminantes y 4 **Estenohídricas** estrecho margen de tolerancia, agua **Clase II** evidentes algunos efectos de contaminación, color verde (Ver Tabla 2).*

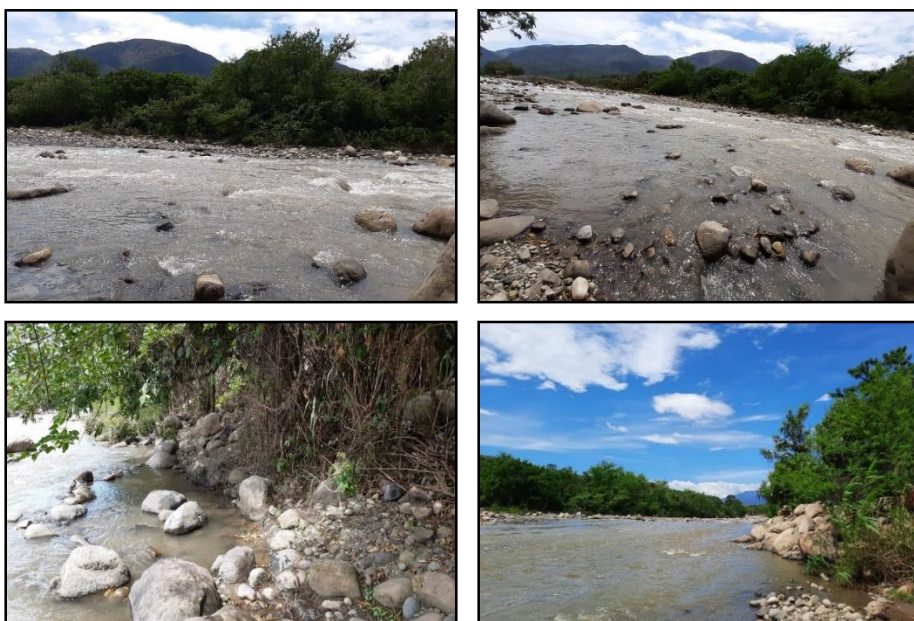
3.9 ID.8 LA GARITA – LOS PATIOS

Se encuentra ubicado en el corregimiento La Garita, sobre la vía que conduce a los municipios de los Patios y Cúcuta. Se caracteriza por el paso frecuente de carga pesada (volquetas, retroexcavadora entre otros). En esta zona es común su uso para actividades de tipo recreativo y turístico, generando impacto debido a dichas actividades, como lo son; vertimiento de residuos sólidos (plásticos, icopor, botellas PET).

Se capturaron un total de 18 familias, 13 **Eurihídricas** amplia tolerancia a contaminantes y 5 **Estenohídricas** estrecho margen de tolerancia, agua **Clase II** evidentes algunos efectos de contaminación, color verde. El puntaje obtenido fue 90 (Ver Tabla 3).

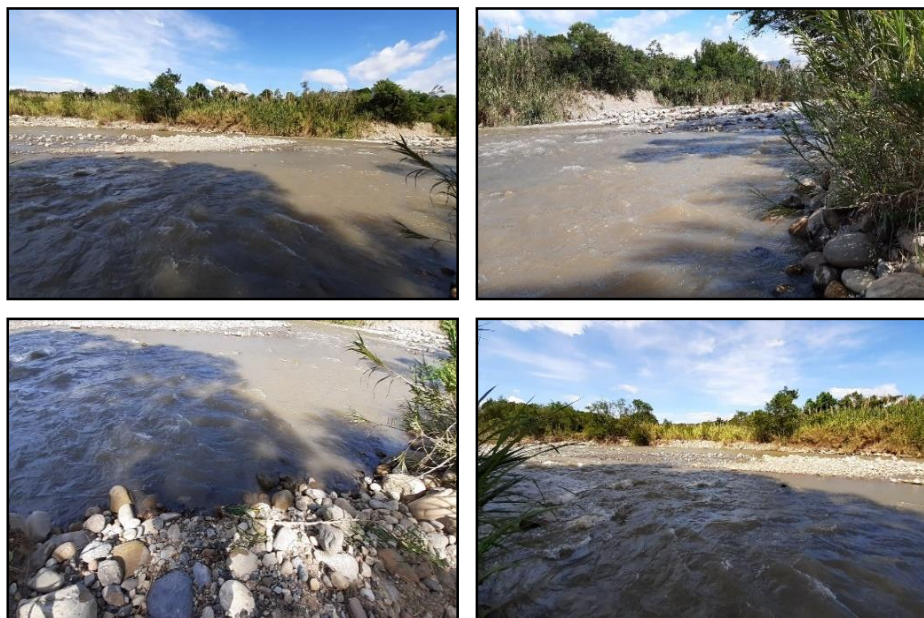
3.10 ID9. BOCATOMA ACUEDUCTO CÚCUTA – EL PÓRTICO – CÚCUTA

Está ubicado en la vereda el Pórtico perteneciente al Corregimiento de San Pedro, en este punto aguas arriba se encuentra la bocatoma de Aguas Kapital, en el momento del monitoreo se observó el agua con turbidez, alta radiación solar. En el margen derecho se ve poca vegetación y existen cultivos agrícolas, actividades pecuarias observados en el entorno.

*Puntaje obtenido 63 con un total de 11 familias, 7 **Eurihídricas** amplia tolerancia a contaminantes y 4 **Estenohídricas** estrecho margen de tolerancia, agua **Clase II** evidentes algunos efectos de contaminación, color verde (Ver Tabla 3).*

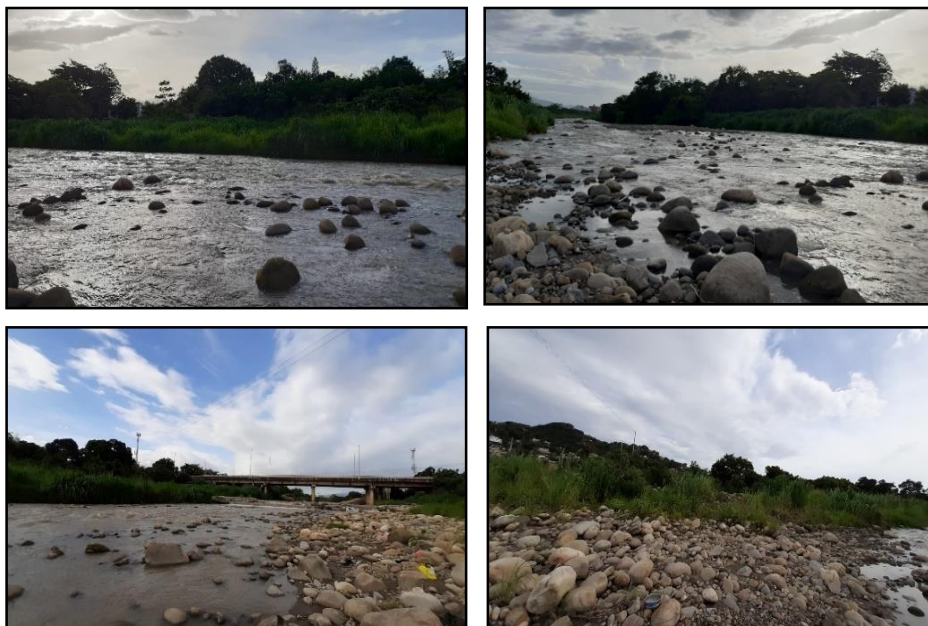
3.11 ID10. PUENTE BENITO HERNÁNDEZ – SAN RAFAEL – CÚCUTA

Este punto se encuentra ubicado dentro del perímetro urbano del Municipio de Cúcuta a inmediaciones del Barrio San Rafael, se presentó bajo caudal con gran turbidez al momento de la toma de muestras, el margen izquierdo presenta vegetación de tipo pastizal, el margen derecho presenta lecho rocoso, se evidencian los niveles de contaminación debido a los vertimientos de las aguas residuales del municipio de los Patios, lo que hace evidente olores derivados de la descomposición de la materia orgánica, Se evidenció Paso de carga pesada (volquetas).

*Se capturaron en total 11 familias, 10 **Eurihídricas** amplia tolerancia a contaminantes y 1 **Estenohídrica** estrecho margen de tolerancia, agua **Clase III** aguas contaminadas, color amarillo (Ver Tabla 3).*

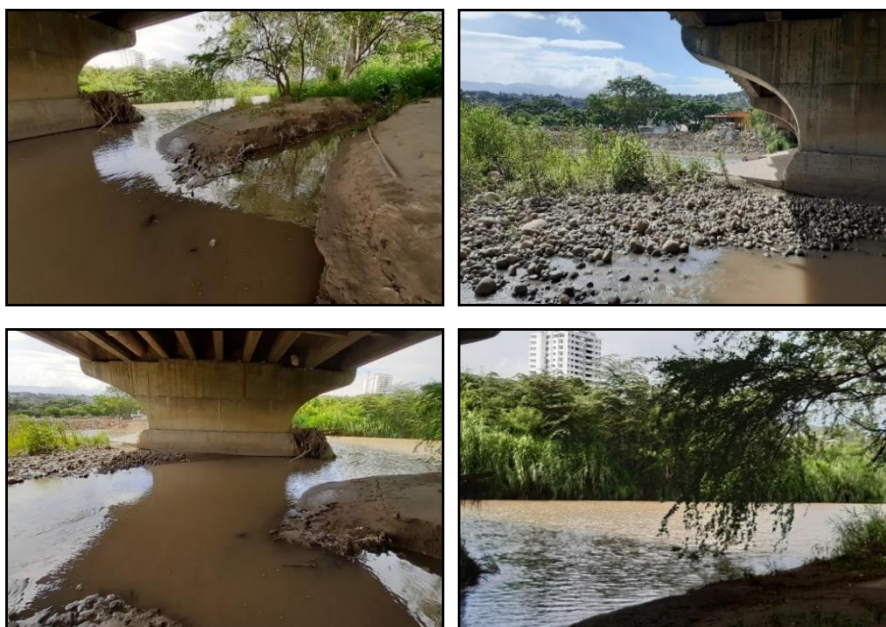
3.12 ID11. PUENTE ELÍAS M. SOTO – CÚCUTA

Este punto se encuentra ubicado en la cabecera del Municipio de Cúcuta a inmediaciones del centro comercial Éxito, en la vía que conduce al Municipio de Villa del Rosario y los Patios. La vegetación riparia presenta juncos en distintos tramos donde el caudal disminuye tornándose léntico el ecosistema acuático altamente lodoso. Adicionalmente, se evidenció residuos sólidos como cartón, plásticos botellas de vidrio.

*El puntaje obtenido fue de 60, con un total de 13 familias 11 **Eurihídricas** amplia tolerancia a contaminantes y 2 **Estenohídricas** estrecho margen de tolerancia, agua **Clase III** aguas contaminadas, color amarillo (Ver Tabla 4).*

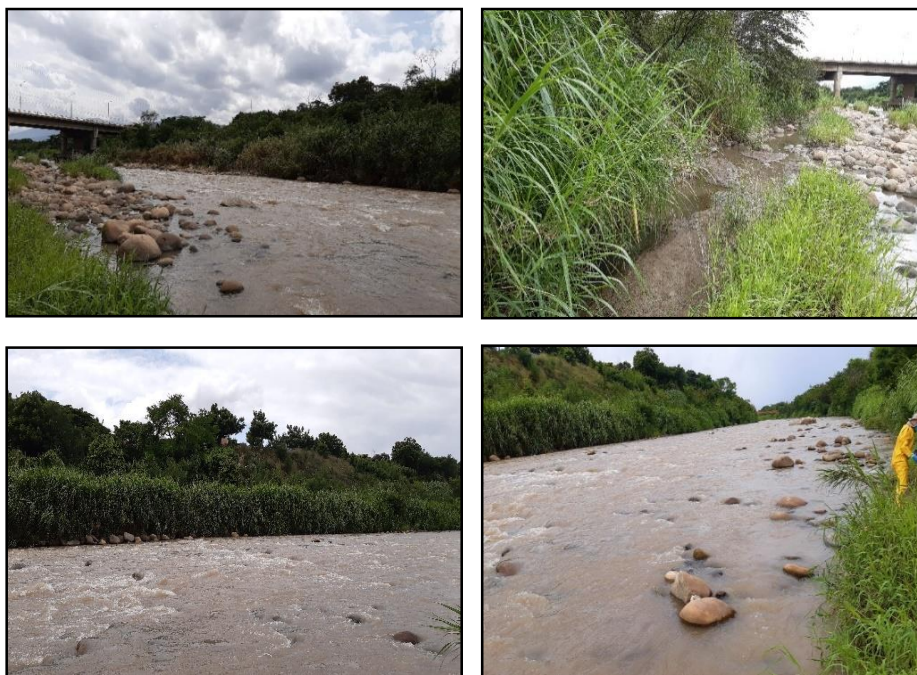
3.13 ID12. PUENTE JORGE GAITÁN DURAN – CÚCUTA

Este punto, se caracteriza por presentar buenas coberturas de vegetación en ambos márgenes del Río, con bajo caudal de flujo continuo. Esta zona se encuentra a inmediaciones del barrio San Luis. En este sitio existen asentamientos de habitantes de calle y es zona de alta incidencia de conflicto social. Se evidenció residuos sólidos como plásticos, botellas PET, mascarillas, costales, textil entre otros.

Puntaje obtenido 69 se capturaron 15 familias, 13 **Eurihídricas** amplia tolerancia a contaminantes y 1 **Estenohídrica** estrecho margen de tolerancia, agua **Clase II** evidentes algunos efectos de contaminación, color verde (Ver Tabla 4).

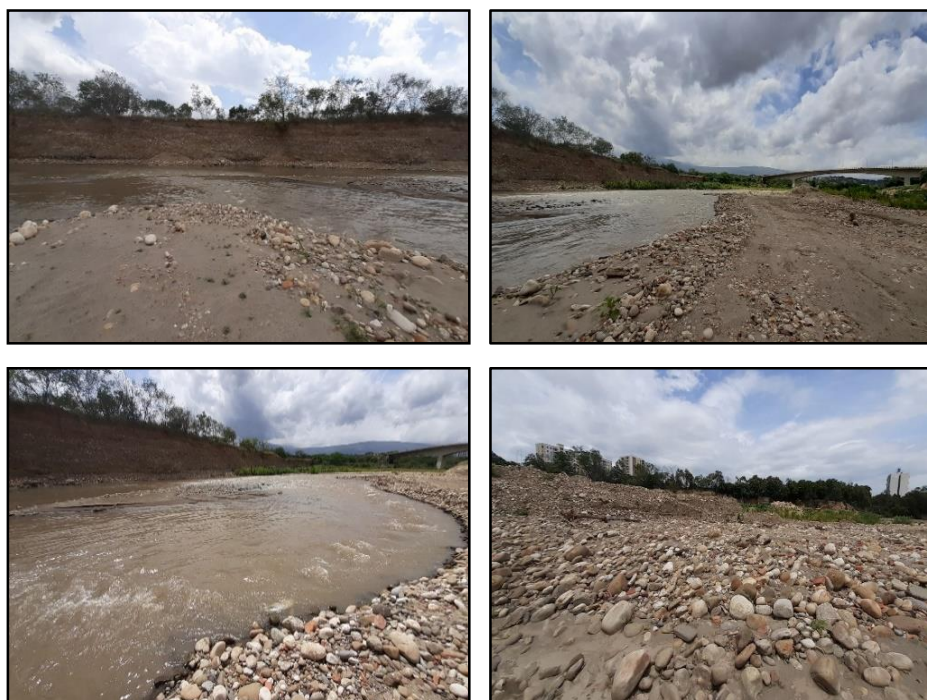
3.14 ID13. PUENTE ENRIQUE CUADROS CORREDOR – LA GAZAPA – CÚCUTA

Se evidenciaron trabajos en los dos márgenes del Río con maquinaria pesada (retroexcavadoras y volqueta), vertimientos de aguas residuales de Barrio cercano y presencia de fauna (garzas).

*Puntaje obtenido 36 con un total de 8 familias capturadas, todas **Eurihídricas** amplia tolerancia a contaminantes, agua **Clase III** aguas contaminadas, color amarillo (Ver Tabla 4).*

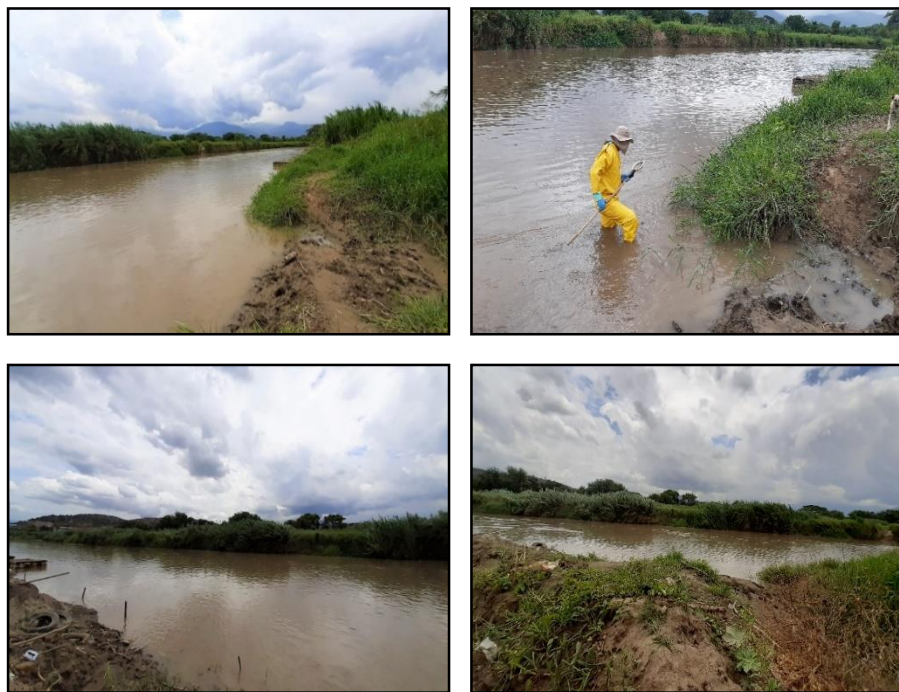
3.15 ID14. CONFLUENCIA RÍOS TÁCHIRA – PAMPLONITA – CÚCUTA

Ubicado dentro de la zona metropolitana del Municipio de Cúcuta, cerca de la Cárcel Modelo. En este punto, confluye el Río Táchira y Río Pamplonita se evidencia extracción de material de arrastre, alta turbidez, lodos y vertimientos de aguas residuales domésticas. La vegetación en esta zona, es con tramos de maleza. Este punto es empleado, para disponer escombros producto de las actividades de construcción.

Se evidenció vertimientos de residuos sólidos (plásticos, costales, escombros, cartón), paso de vehículo pesado (volqueta). Así mismo, hubo presencia de ganado vacuno y caninos en el lugar de la muestra. Se presentaron lluvias en el momento del monitoreo.

Puntaje obtenido 15 con un total de 3 familias, todas **Eurihídricas** amplia tolerancia a contaminantes, agua **Clase V** aguas fuertemente contaminadas, color rojo (Ver Tabla 5).

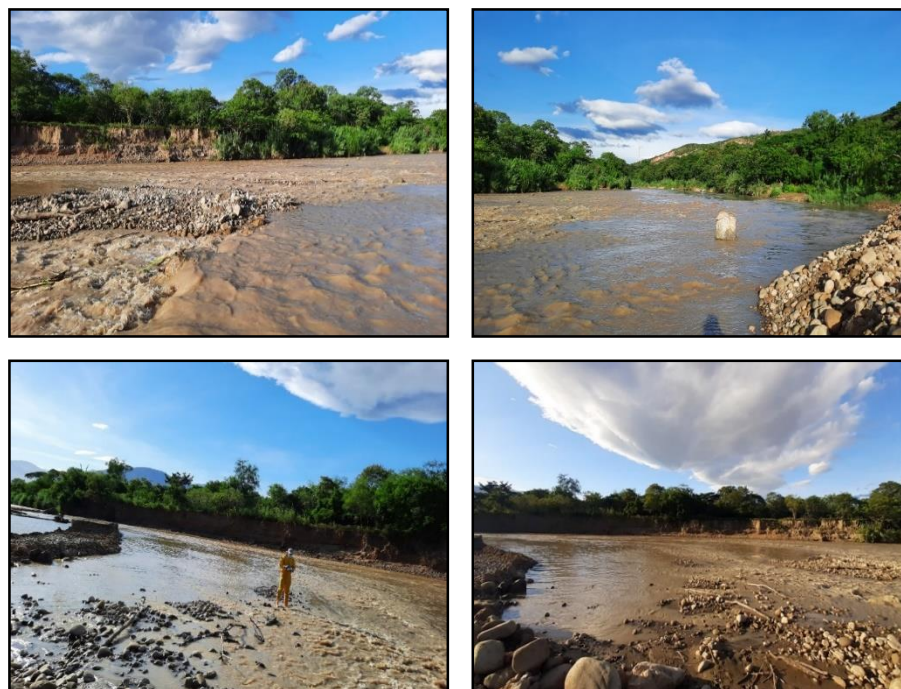
3.16 ID15. RÍO ENFERMO – CÚCUTA

Se encuentra ubicado en el Municipio de Cúcuta en las inmediaciones del Barrio El Salado y El cerrito. Esta zona, es receptora de los vertimientos del casco urbano de Cúcuta por lo que presenta altos índices de contaminación, malos olores y turbiedad. El tipo de vegetación predominante es arbustiva, con lechos rocosos en los márgenes y cauces del Río. Es un sitio con alto tránsito de personas y vehículos de un margen a otro.

Se evidenció trabajos con vehículo pesado (retroexcavadora, volqueta), vertimientos de residuos sólidos (plásticos, botellas PET entre otros).

Puntaje obtenido 6 con un total de 2 familias, todas **Eurihídricas** amplia tolerancia a contaminantes, agua **Clase V** aguas fuertemente contaminadas, color rojo (Ver Tabla 5).

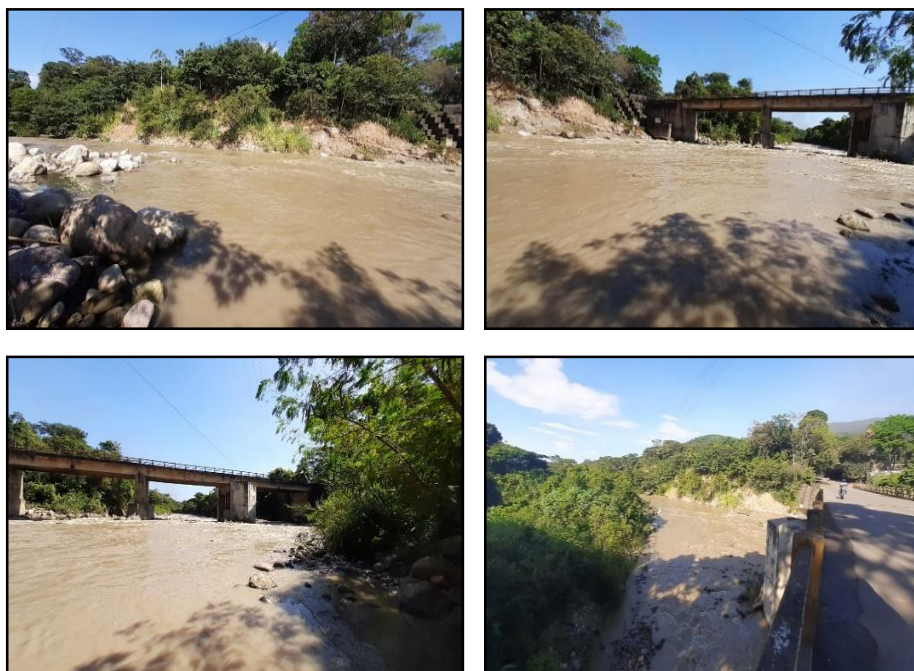
3.17 ID16. PASO DE LOS RÍOS – CÚCUTA

Se encuentra ubicado en el corregimiento San Faustino. Este punto se caracteriza, por tener en las zonas aledañas sitios de acopio de carbón. Se observa, sustratos rocosos a raíz de la disminución de caudal, así como procesos erosivos en los márgenes del Río. En esta zona se encuentra ubicado una estación hidrológica satelital, con el objeto de reportar alertas tempranas para la prevención de desastres.

Se evidenció captaciones de agua con manguera sobre el puente, paso de vehículo pesado (volqueta). De igual modo se evidenciaron vertimientos de residuos sólidos (plásticos, botellas PET) y quemas a cielo abierto.

Se capturaron 11 familias todas **Eurihídricas** amplia tolerancia a contaminantes, puntaje obtenido fue de 40, agua **Clase III** aguas contaminadas, color amarillo (Ver Tabla 5).

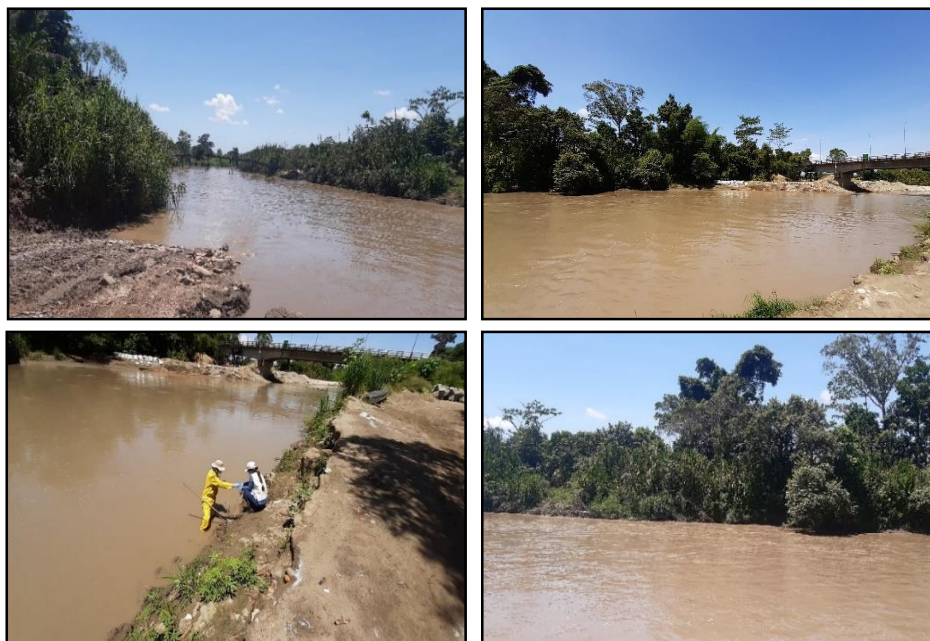
3.18 ID17. AGUA CLARA – CÚCUTA

Esta zona se encuentra en cercanía al corregimiento de Agua Clara. Este punto se caracteriza por presentar vegetación Arbustiva, con gran profundidad y caudal, el cual facilita las actividades artesanales de pesca. El suelo aledaño al Río es lodoso lo que dificulta el acceso al sitio de muestreo y en consecuencia la presencia de vegetación en sus laderas es escasa. Sus aguas son consideradas de tipo léntico, por lo que favorece la llegada de fauna silvestre como patos, garzas, lagartos entre otros. Se evidencio obras de construcción en el puente.

Puntaje obtenido 24 con un total de 6 familias todas **Eurihídricas** amplia tolerancia a contaminantes, agua **Clase IV** aguas muy contaminadas, color naranja (Ver Tabla 5).

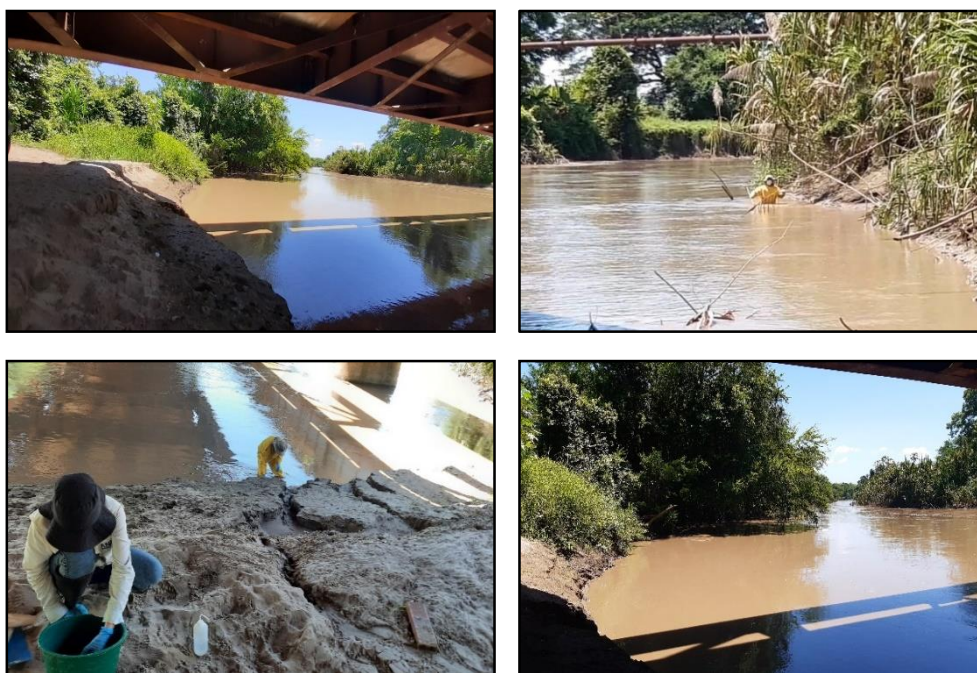
3.19 ID18. PUENTE ANGOSTO – PUERTO SANTANDER

Este punto, cuenta con buen caudal y profundidad, en esta zona se realiza actividades de pesca artesanal. Sin embargo, el acceso es con dificultad debido a que los suelos son lodosos. La vegetación riparia se compone de árboles con buenos doseles. Se observó alta turbidez en el agua, al tener bajo caudal los procesos de sedimentabilidad de lodos son en mayor proporción, lo que aumenta los niveles de saponiedad. producto de la misma composición de suelos junto con otros elementos que vierten directamente al Río.

Se capturaron 5 familias todas **Eurihídricas** amplia tolerancia a contaminantes, puntaje obtenido 19, agua **Clase IV** aguas muy contaminadas, color naranja (Ver Tabla 5).
