3. IDENTIFICACIÓN DE ACCIONES ANTRÓPICAS EN LOS 18 ID PRIORIZADOS DE LA CUENCA DEL RÍO PAMPLONITA

3.1 ID 1. BOCATOMA EL ROSAL -QUEBRADA EL ROSAL

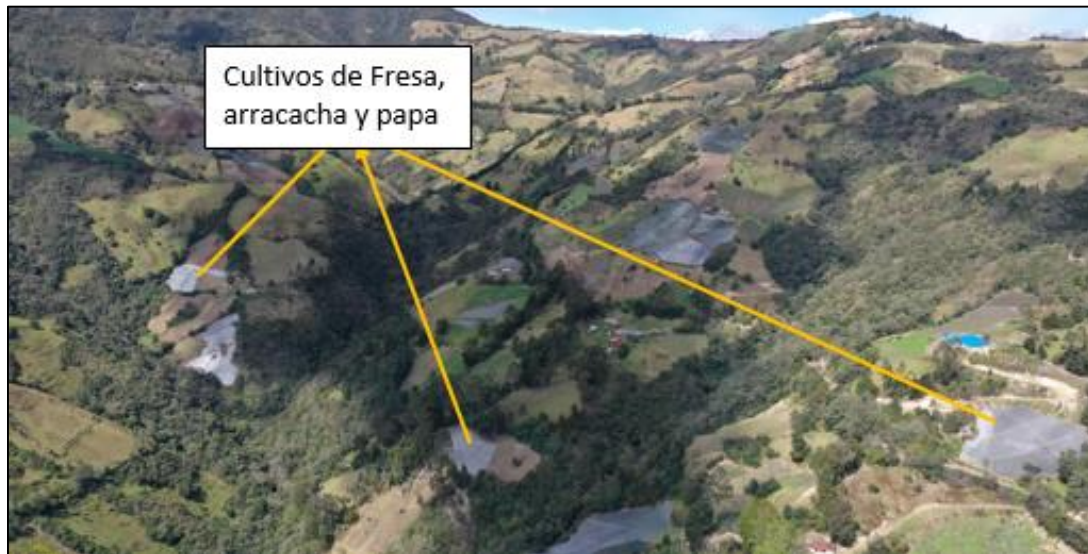
Figura 1. Presencia de cultivos de fresa, arracacha y papa.

Se observó la captación de una de las bocatomas que son fuentes de abastecimiento del agua para los habitantes de pamplona. Entre las actividades antrópicas que se observaron en el camino al llegar al punto se encuentran los cultivos de papa, fresa, arracacha y demás, y a su vez huellas y heces provenientes de animales de carga.

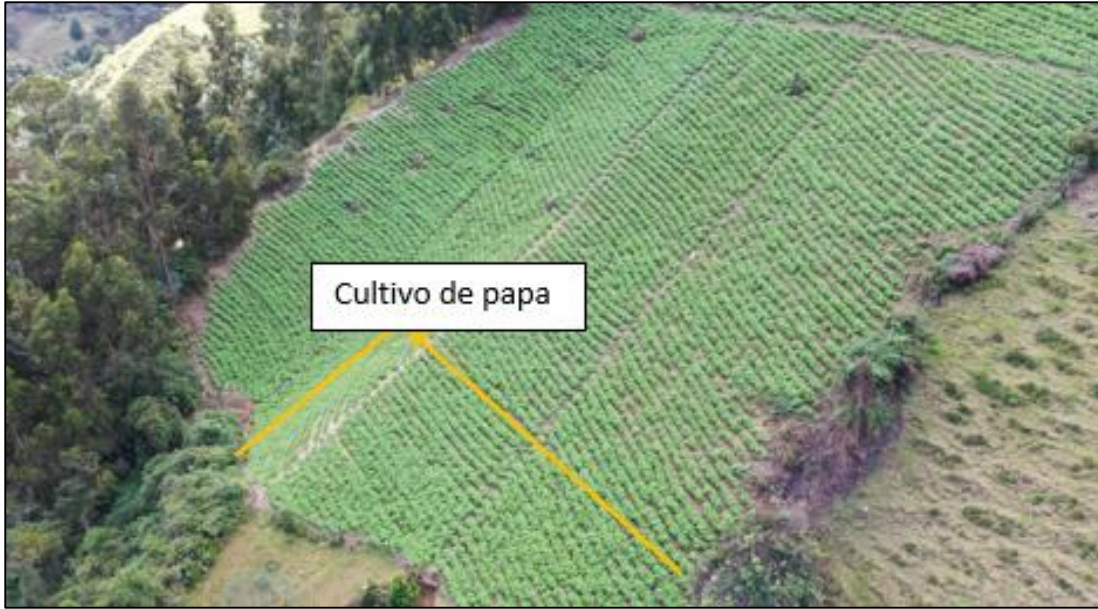
Figura 2. Cultivo de papa.

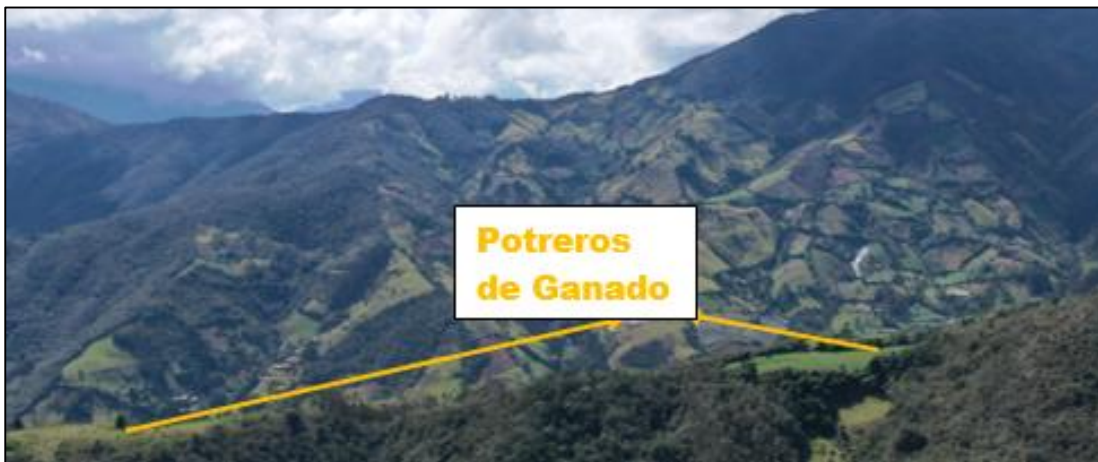
Figura 3. Identificación de potreros de ganado.

En este punto de muestre ID, Estación limnimétrica acueducto de Pamplona, Se ha visto el aumento desmesurado de viviendas nuevas en el área, presumiendo de esta forma la descarga de aguas domésticas y residuales, por consiguiente, las actividades domésticas contribuyen a tener una producción de residuos orgánicos, impactando de una forma negativa a esta fuente, de igual manera se evidencia actividades pecuarias y actividades agrícolas en cultivos de fresa, papa y demás.

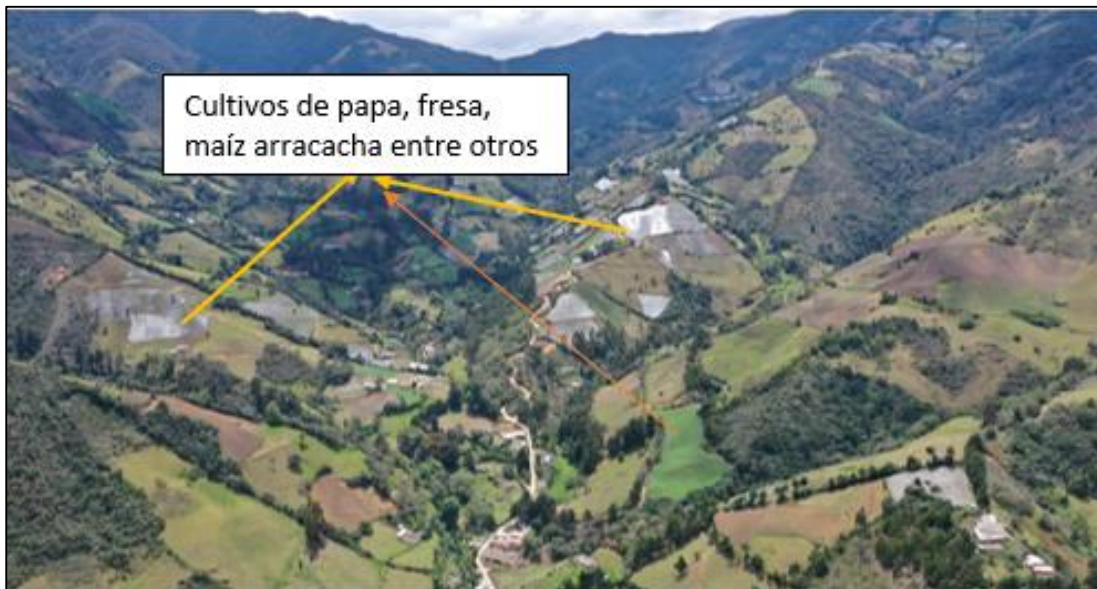
Figura 4. Actividad agrícola ID 2.

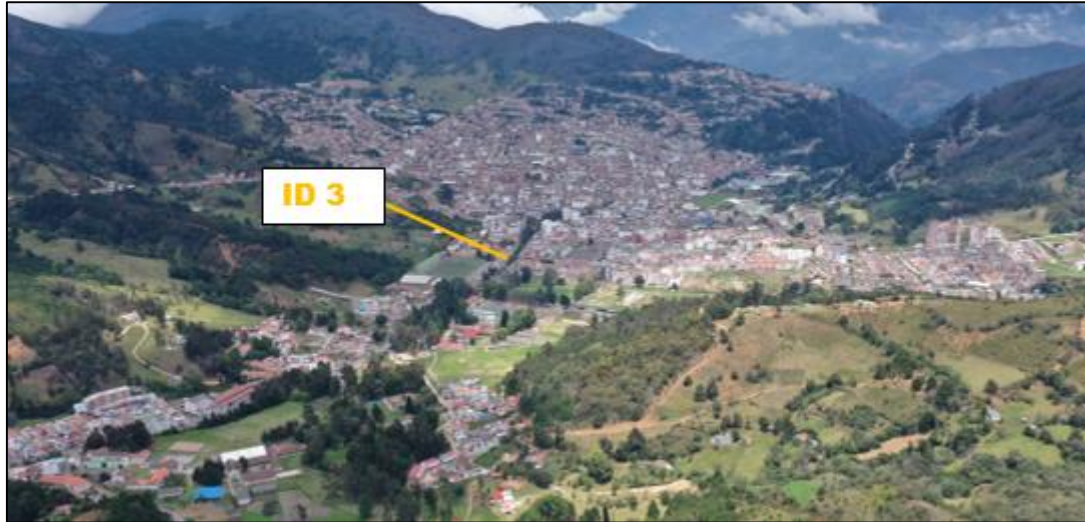
De acuerdo con las actividades de muestreo realizadas en el punto ID 3 Estación Radio FM, se logró observar la presencia de habitantes de calle donde llevan las bolsas de basura y ven un lugar propicio para ellos disponerlas allí desconociendo la gran problemática que

conlleva a ellos, se presencia locales comerciales y vivienda en ambos lados de la ribera del río y el fácil acceso con puentes peatonales.

Figura 5. Identificación aérea del ID 3 y actividades antrópicas.

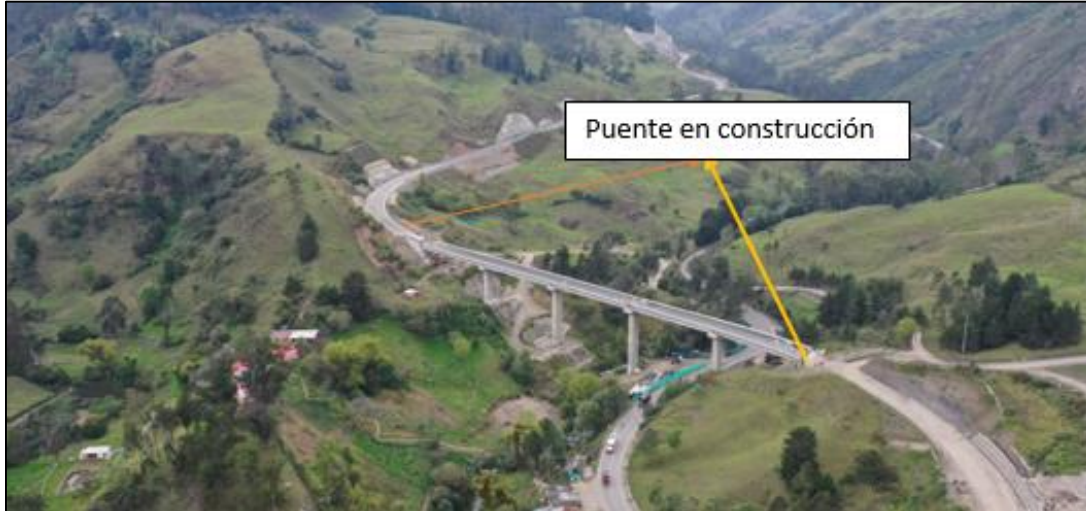
Por otro lado, se ejerce un proyecto de la construcción de la vía 4G que se encuentra en el tránsito de la llegada al punto, evidenciando la remoción de tierra y un aumento significativo de los parámetros fisicoquímicos.

Figura 6. Puente en construcción entre la vía Cúcuta-pamplona.

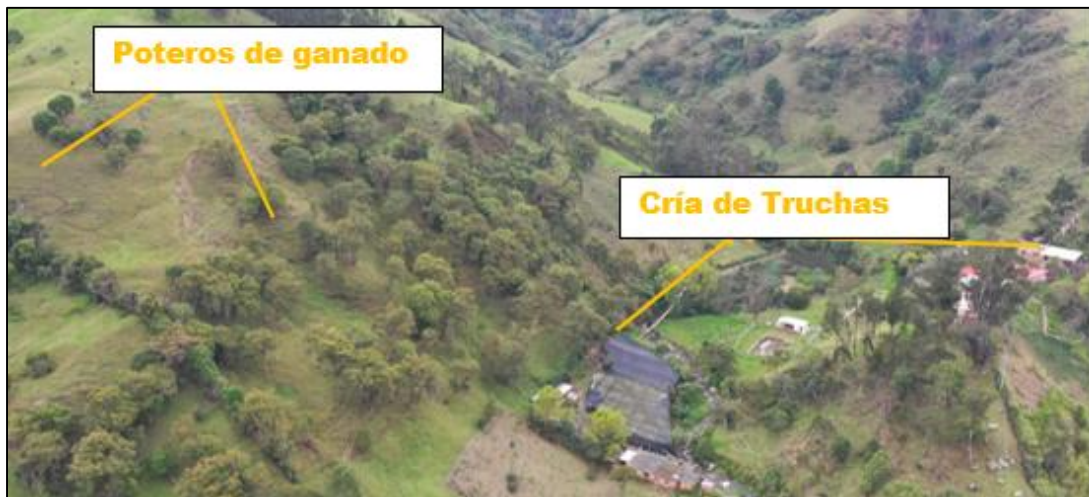
De igual forma se observó la cría de truchas alrededor de 500 m arriba del ID.

Figura 7. Cría de truchas y potreros de ganado.

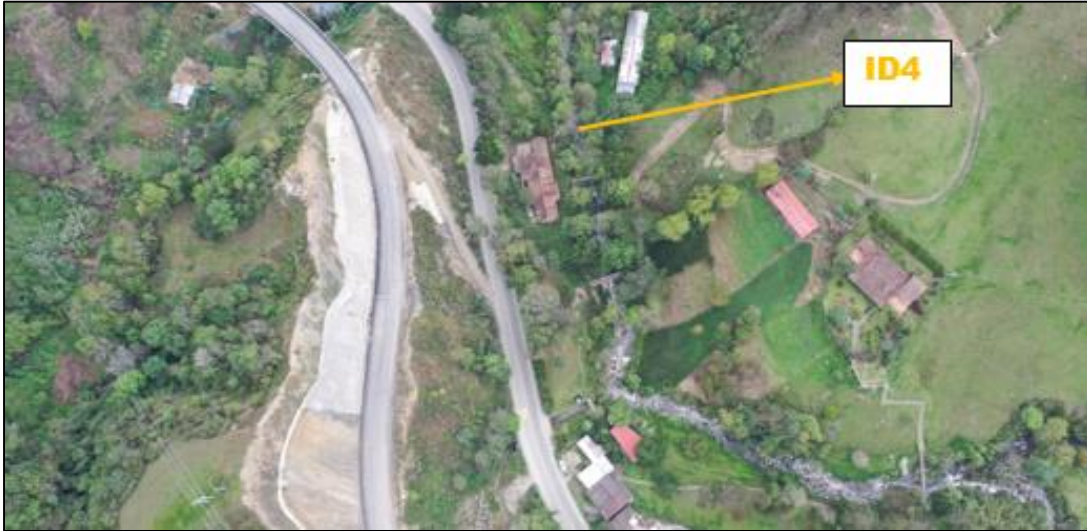
Al llegar al punto ID 4 Estación Escuela Los Naranjos, se puede apreciar viviendas alrededor de la ribera del río y la presencia de olores ofensivos por lo que se presume que se descargan aguas residuales domésticas en este punto, donde se observó el color del río característico de ser vertimientos que no tienen ningún tratamiento previo antes de ser vertidos.

Figura 8. Identificación del punto ID 4.

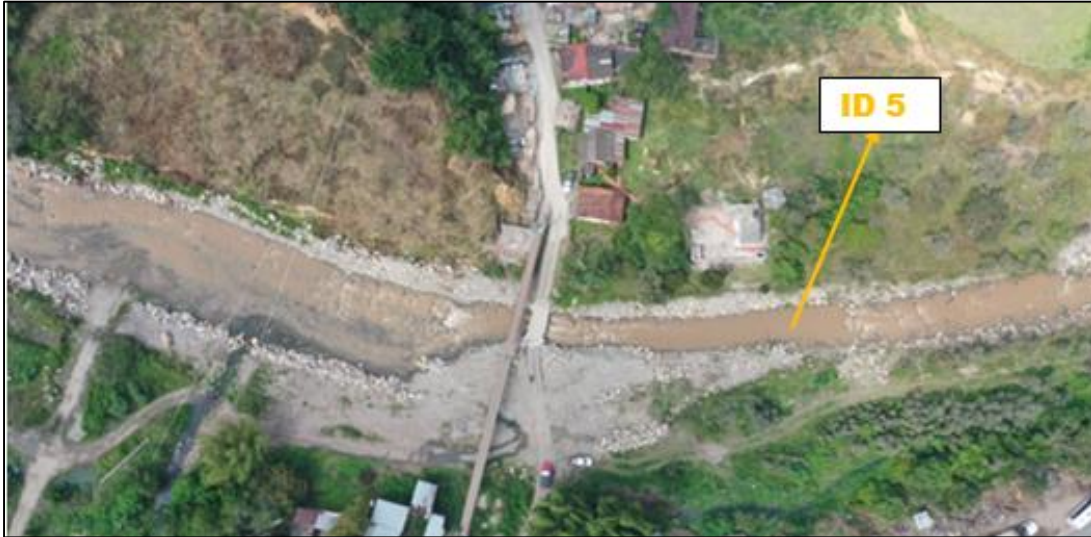
Se identificó la presencia de viviendas, restaurantes y locales en los linderos del río así mismo actividad agrícola y pecuaria a lo largo del punto de muestreo y se observó los vertimientos provenientes del centro poblado del diamante.

Figura 9. Identificación aérea del ID 5 y actividades antrópicas.

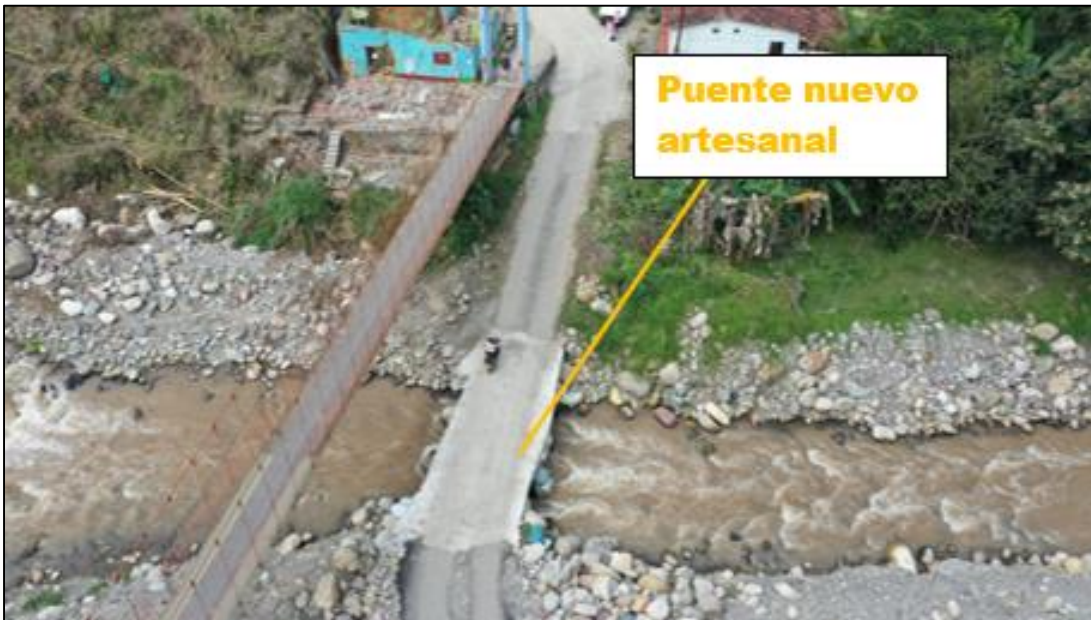
Se observó la construcción de un puente artesanal para transporte de vehículos urbanos, y de cargue encausando el río hacia el mismo.

Figura 10. Construcción de un puente artesanal.

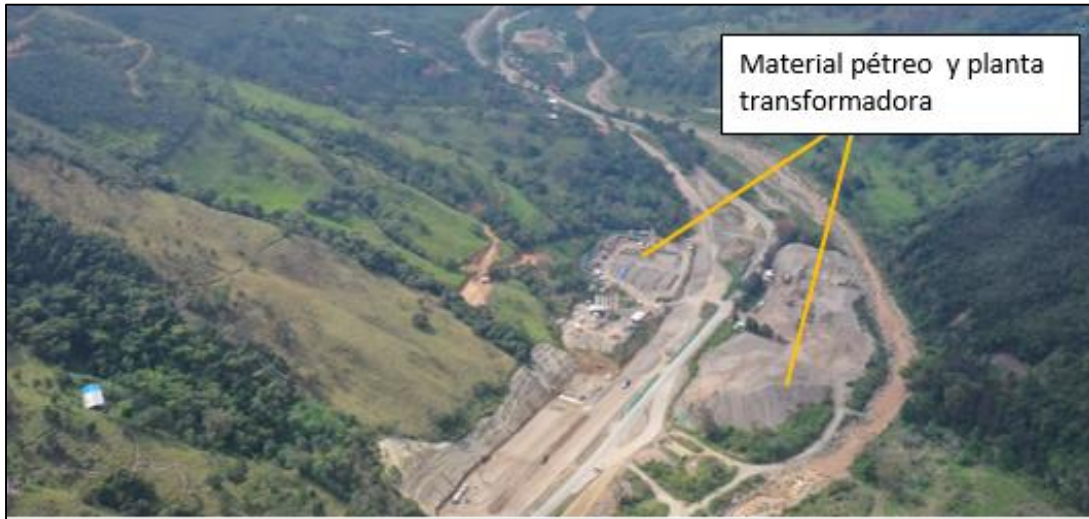
Figura 11. Trabajos de materiales pétreo y planta transformadora.

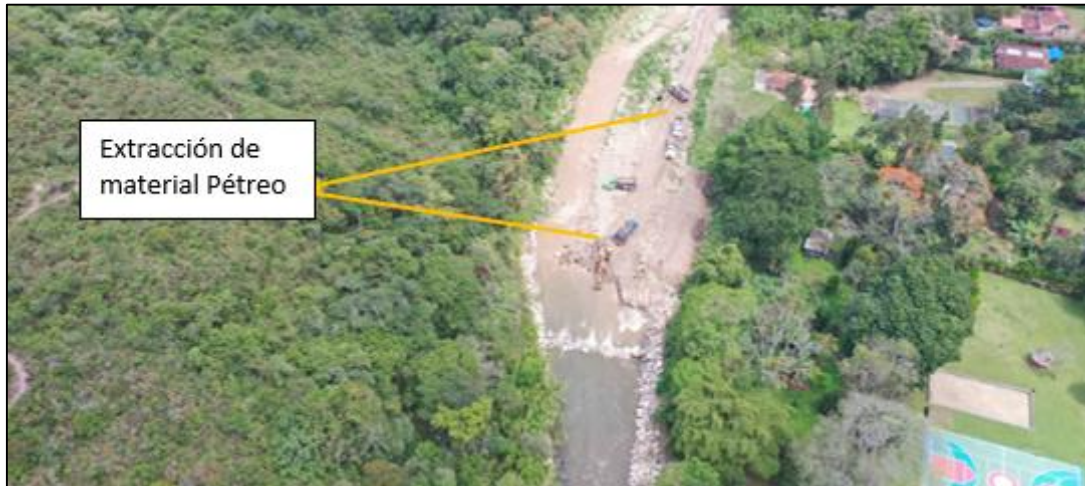
Se evidenció en el transcurso del muestreo un cambio en el color de la fuente hídrica evidenciando la presencia de maquinaria de extracción a 2km del ID frente al parque guayabales Comfanorte.

Figura 13. Punto detrás del centro recreativo guayabales, trabajos de extracción de material.

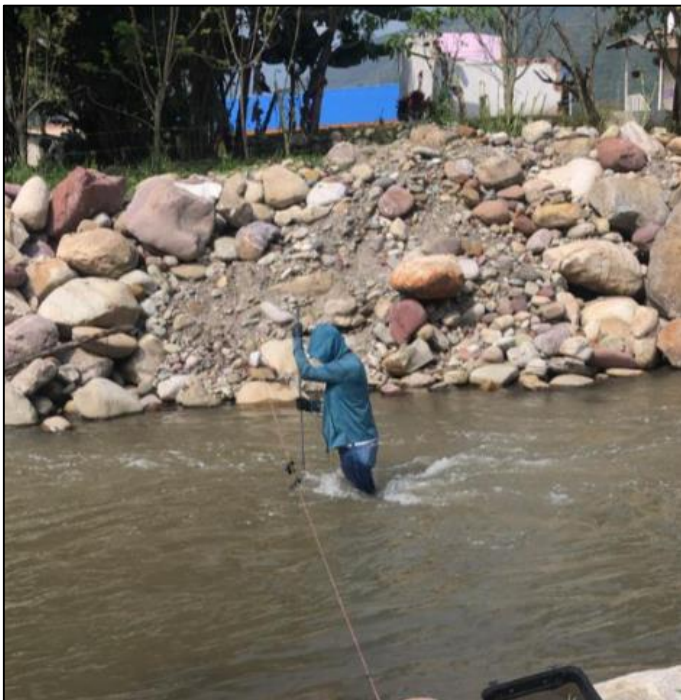
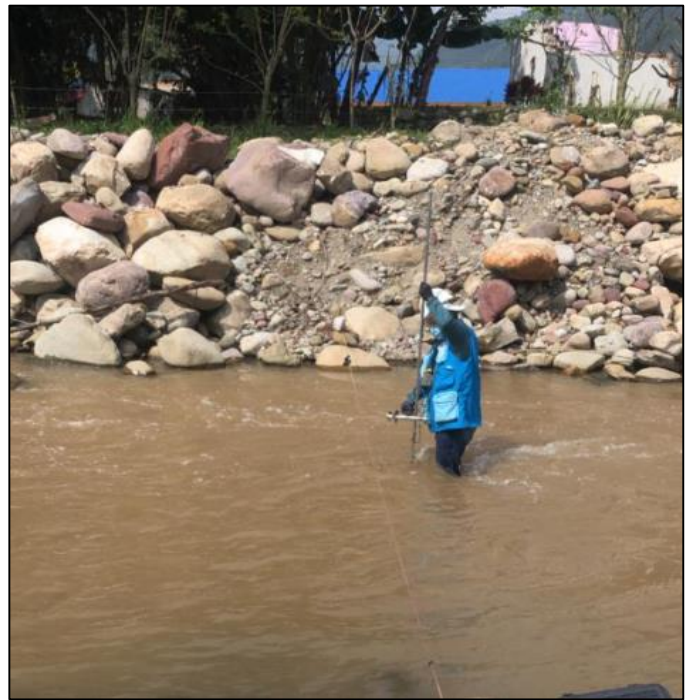
Figura 14. Cambio de color en a fuente hídrica debido a los trabajos de extracción de material pétreo.

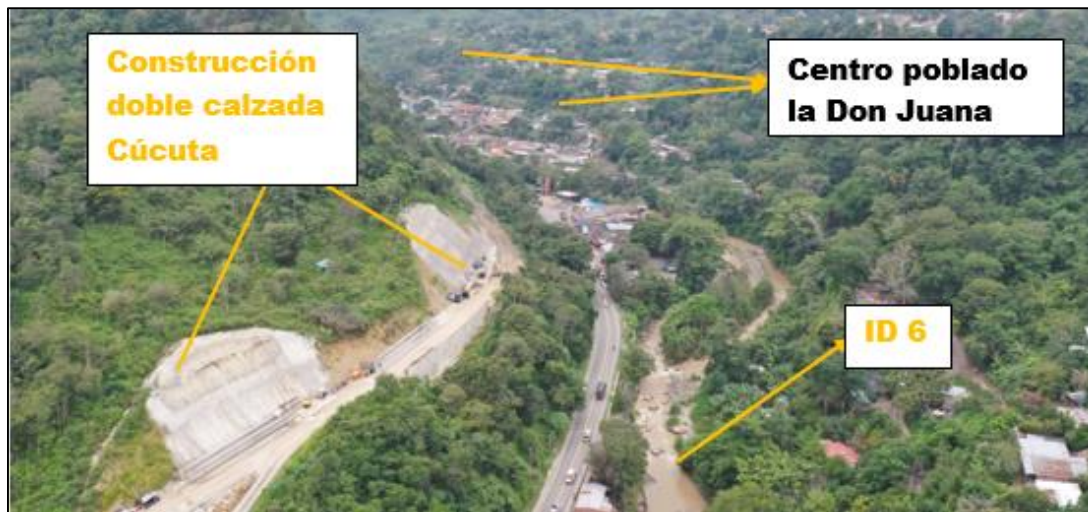
Debido a la cercanía del punto el ID 6 La Donjuana se determinó la presencia de viviendas en las riberas del río determinando el aporte de vertimientos puntuales del centro poblado la Donjuana, adicional a esto se ve la presencia de habitantes presuntamente venezolanos realizando actividades como ducha, lavado de vestimenta y demás.

Anterior a ello se está realizando la intervención de la vía 4G Pamplona –Cúcuta, donde la gran problemática se da en la presencia de material de arrastre de movimiento del lecho del río pamplonita.

Figura 15. Identificación aérea del ID 6 y actividades antrópicas.

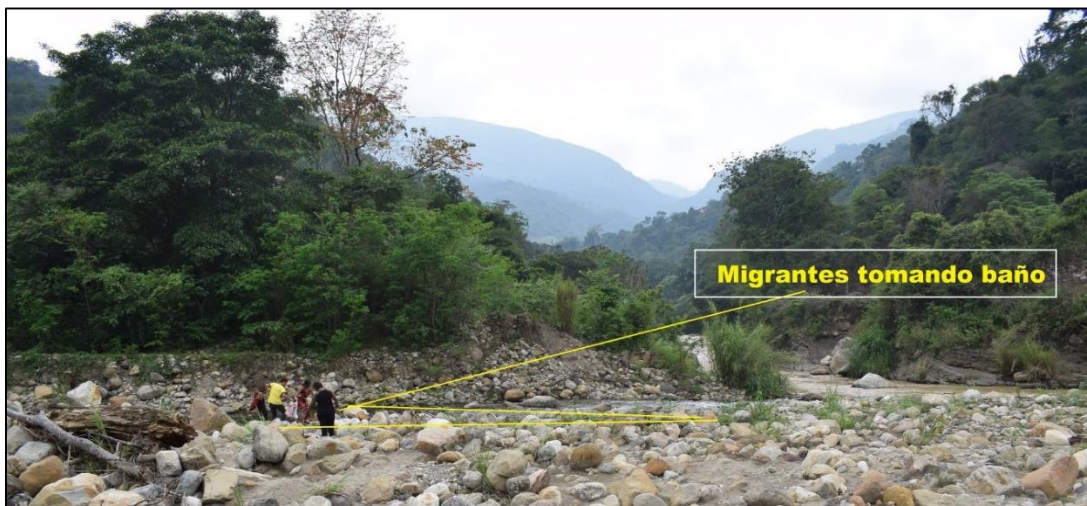
En este sitio de muestreo se observó la presencia de migrantes realizando necesidades fisiológicas en la fuente hídrica, se observó algas en la margen derecha del río, también extracción de material de arrastre y la construcción de pilotes lo cual han servido de soporte para la construcción de la vía 4g de pamplona-Cúcuta, aunado a ello en este punto de muestreo podríamos adoptar las actividades antrópicas del ID anteriormente mencionado debido a su cercanía.

Figura 16. Migrantes haciendo sus necesidades básicas.

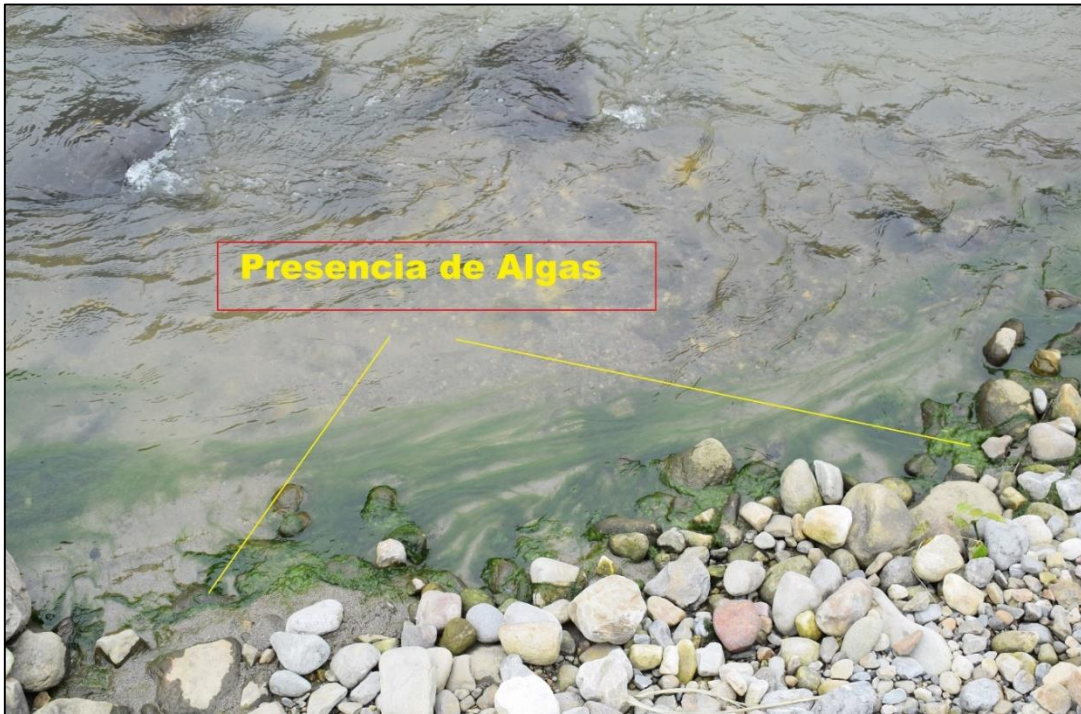
Figura 17. Presencia de algas.

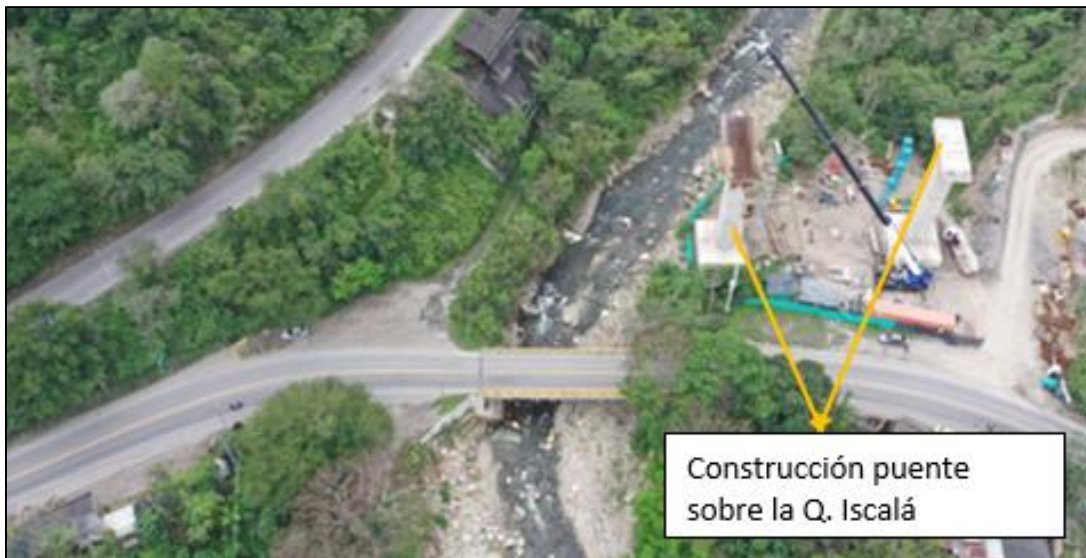
Figura 18. Construcción puente sobre el ID.

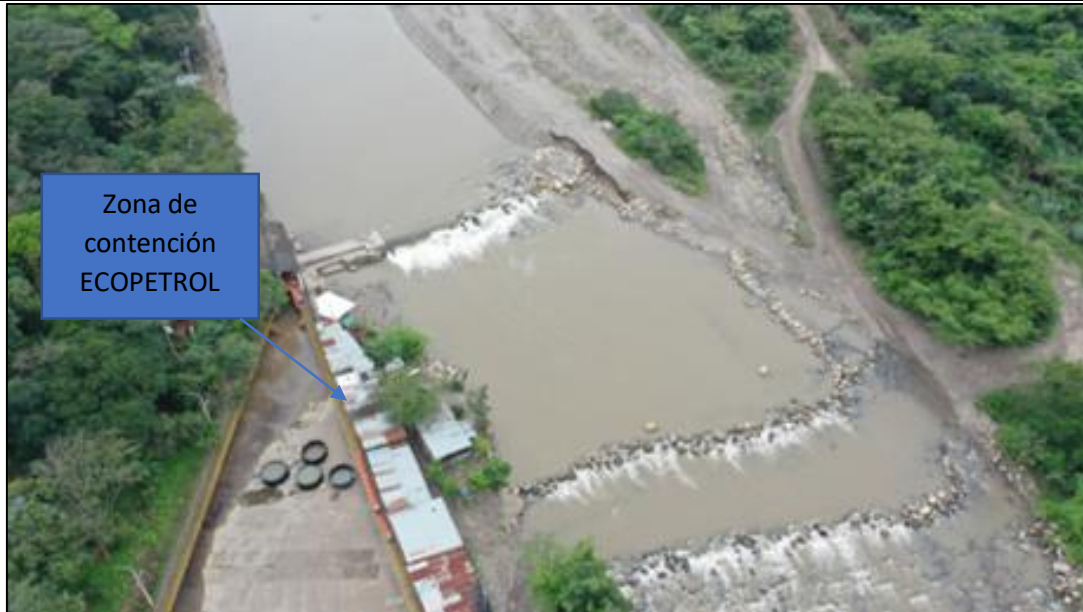
Figura 19. Zona de trabajo actividades de contención ECOPETROL.

En la zona donde se estableció el punto de muestreo ID 8 La Garita, se encuentra ubicada una estación de control de Ecopetrol, observándose maquinaria de carga pesada haciendo dragado de las piscinas de control de planes de contención por Ecopetrol, se observa constantemente actividades de extracción de material pétreo y carbón, así como el paso de maquinaria pesada, volquetas y camionetas a través de la corriente del río. en este punto se encuentra una concesión de aguas y se observan asentamientos y balnearios al margen derecho del río donde se realizan actividades turísticas y de recreación principalmente por habitantes venezolanos y ciclistas, entre otros.

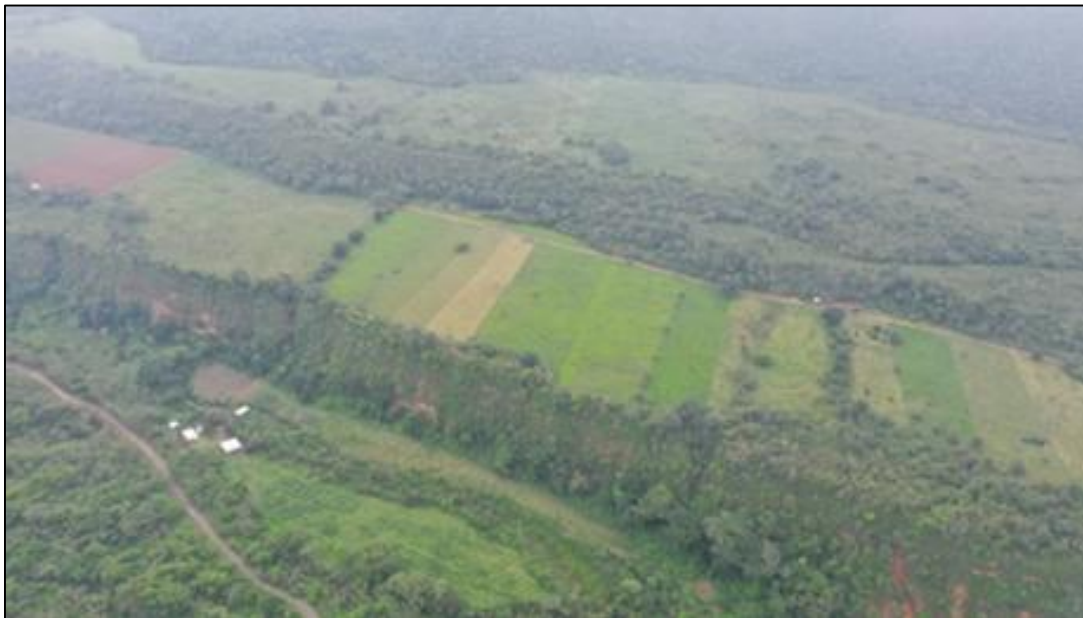
Figura 20. Cultivos de melón y césped.

A su vez se encuentra cultivos de melón y césped aguas arriba del ID.

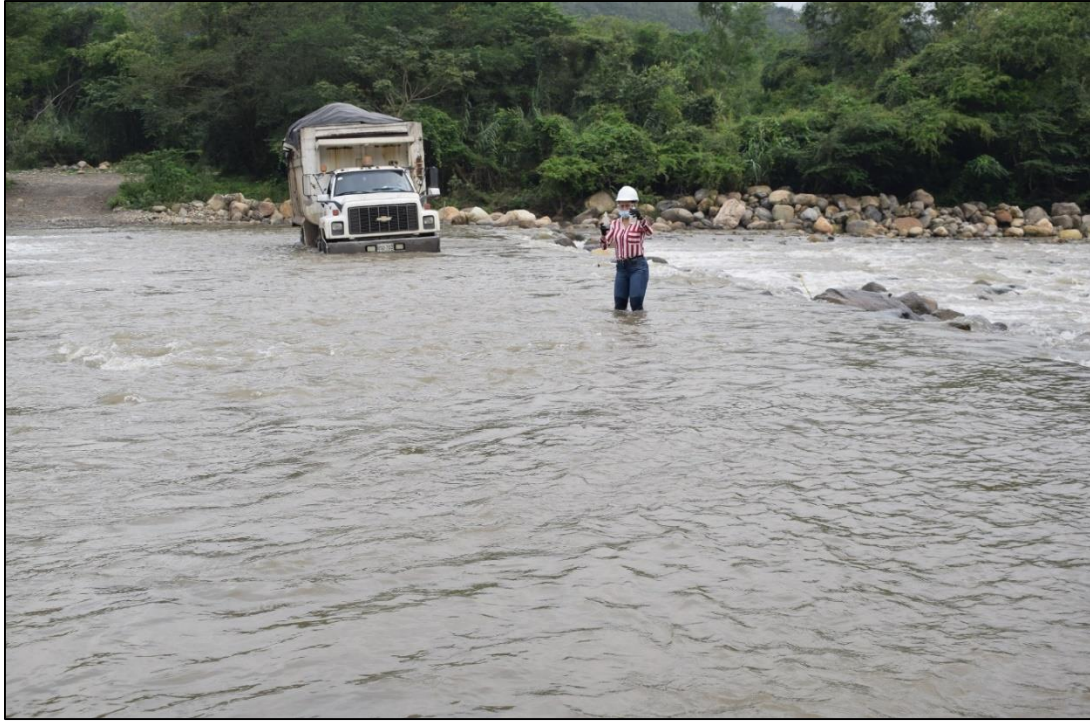
Figura 21. Paso de volquetas y camiones con material de arrastre.

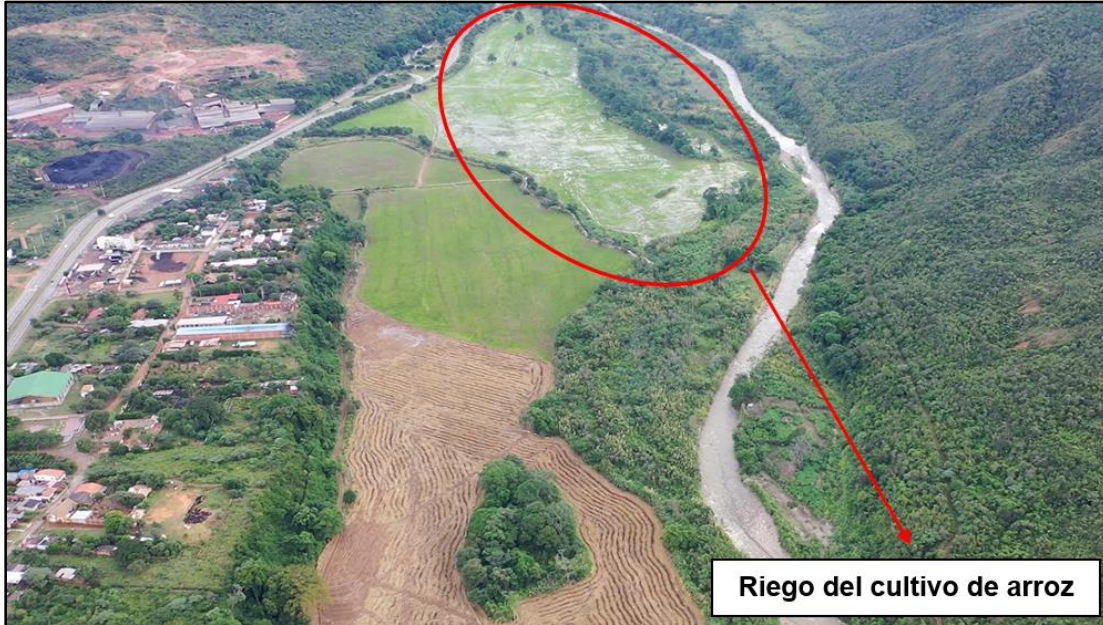
Figura 23. Riego cultivo del arroz aguas arriba del ID 9.

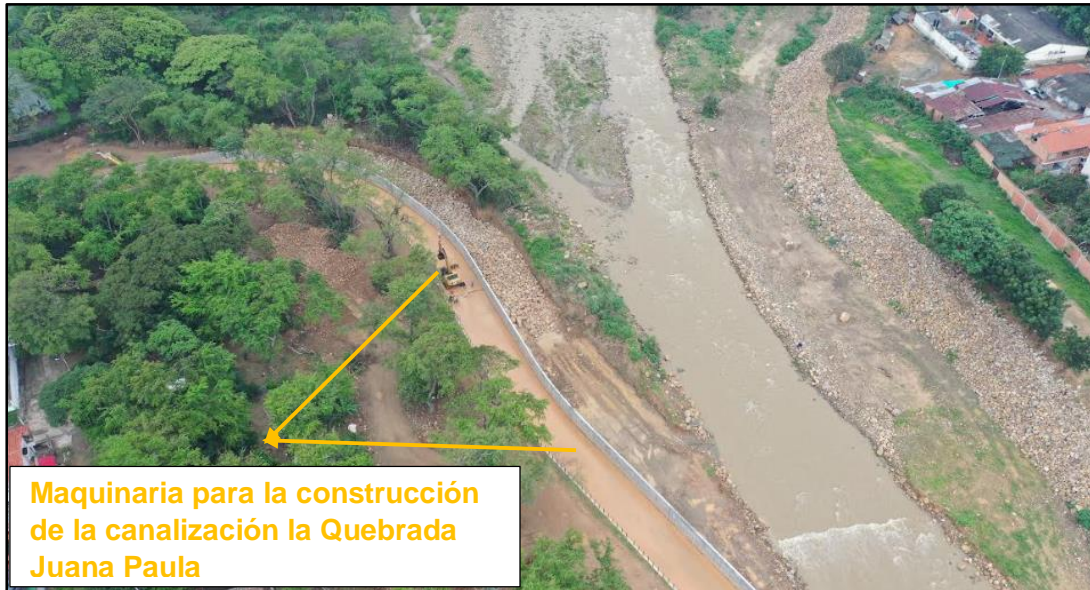
En este ID Puente Benito Hernández se están realizando la segunda fase de construcción de las obras complementarias de la estructura vial ya que se está haciendo una malla vial y conectores entre Cúcuta y los patios, por eso se evidencia la presencia de maquinaria pesada, obreros en este sitio y en la quebrada Juana paula donde se está adelantando la canalización.

Figura 26. Presencia de maquinaria pesada.

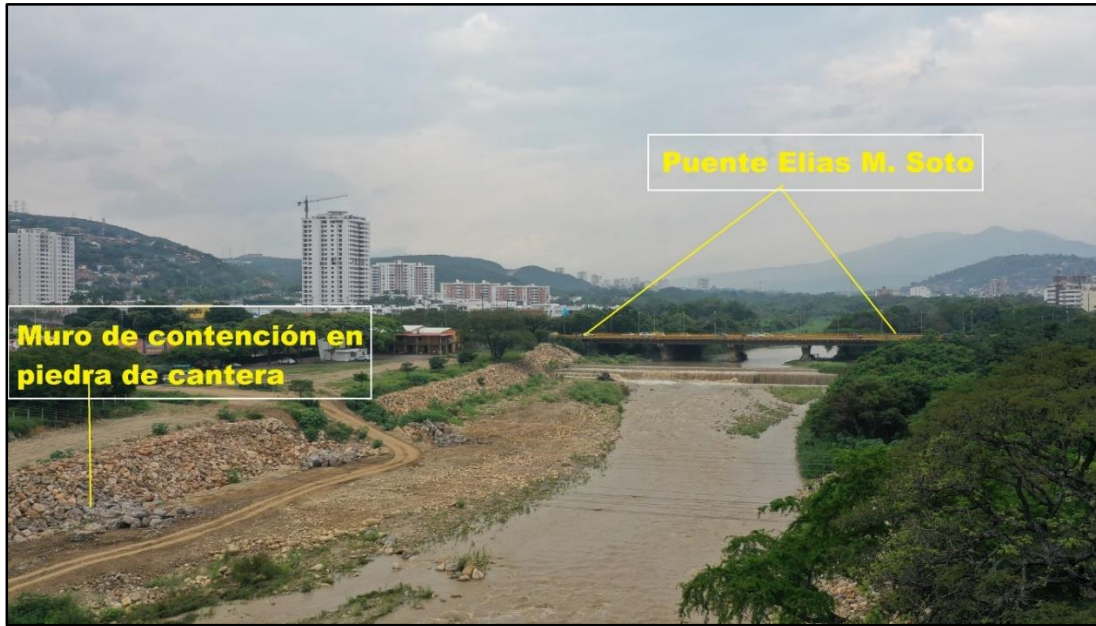
Se pudo registrar que en la fuente hídrica hay muros y gaviones de contención a lo largo de sus linderos del río, aunado a ello se sigue observando el vertimiento de aguas residuales domésticas que son vertidas por el casco urbano del barrio San Luis captando parte de las aguas negras de la ciudad, debido a ellos se ve presencia de garzas sobre las rocas de los ríos, y habitantes de calle.

Figura 27. Muro de contención en piedra de cantera por la ribera del río.

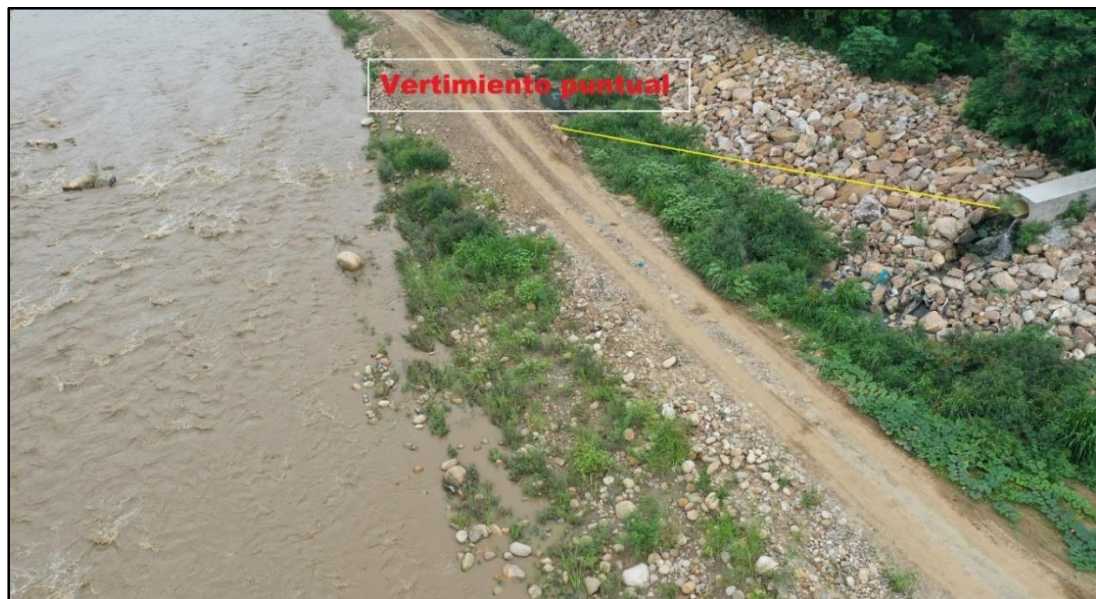
Figura 28. Vertimiento puntual del barrio San Martín.

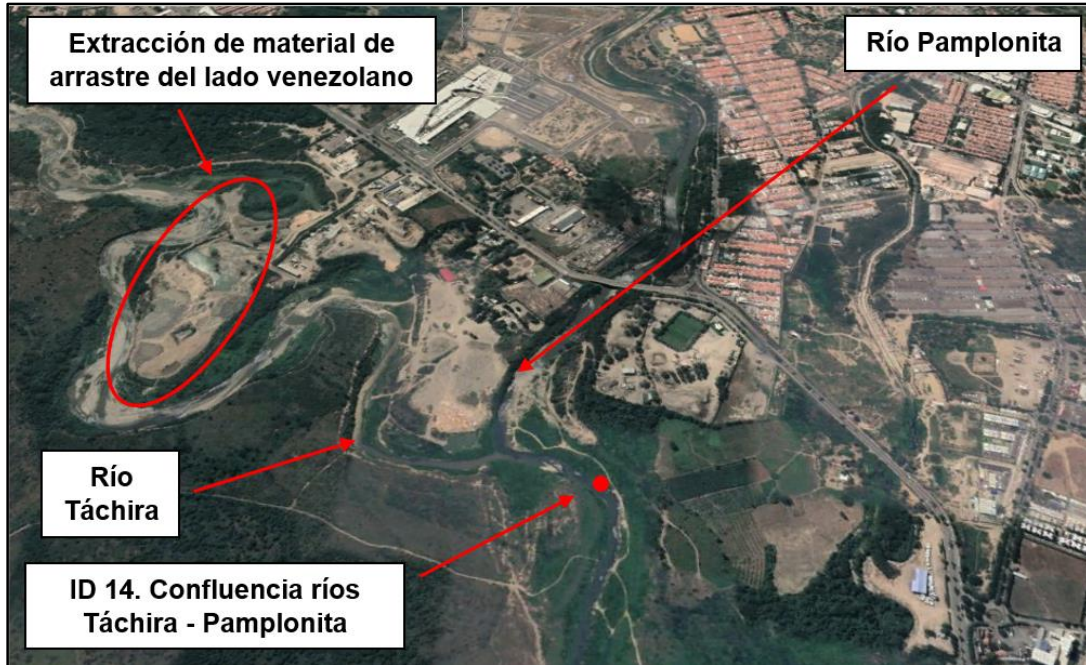
En el ID Confluencia Río Táchira se observa la constante extracción de material de arrastre y el transporte de material arena y disposición final de escombros por medio de volquetas en los linderos del río, a su vez hay presencia de contrabando de víveres y gasolina.

En este punto han caído los vertimientos de caño picho provenientes de la ciudad de Cúcuta, la cual crea un impacto negativo en el Índice de Calidad del Agua.

Figura 32. Identificación aérea del ID 14 y actividades antrópicas.

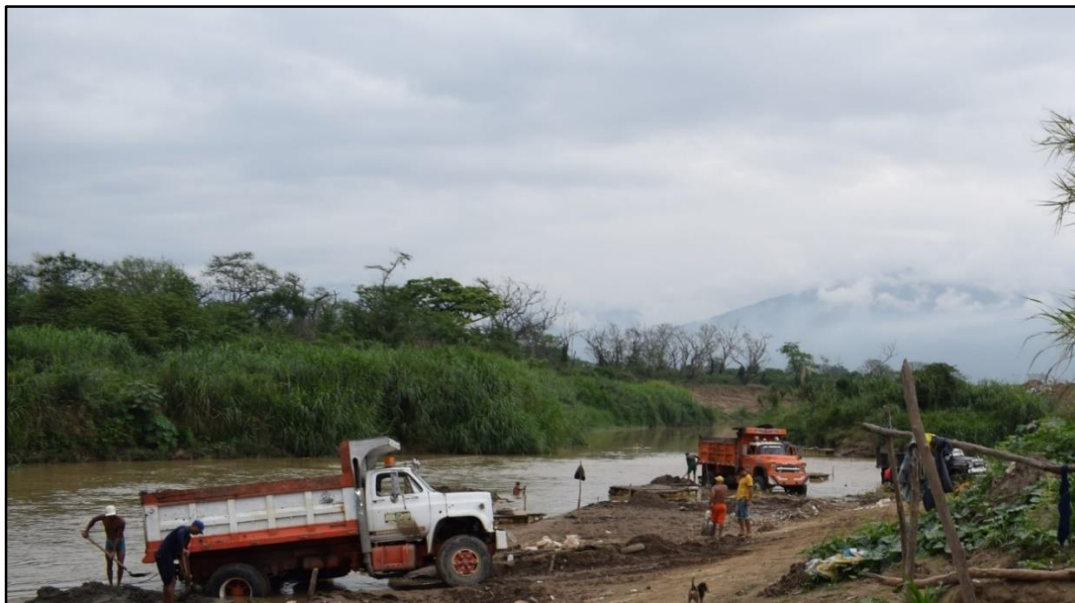
Figura 33. Trabajos de extracción de material de arrastre.

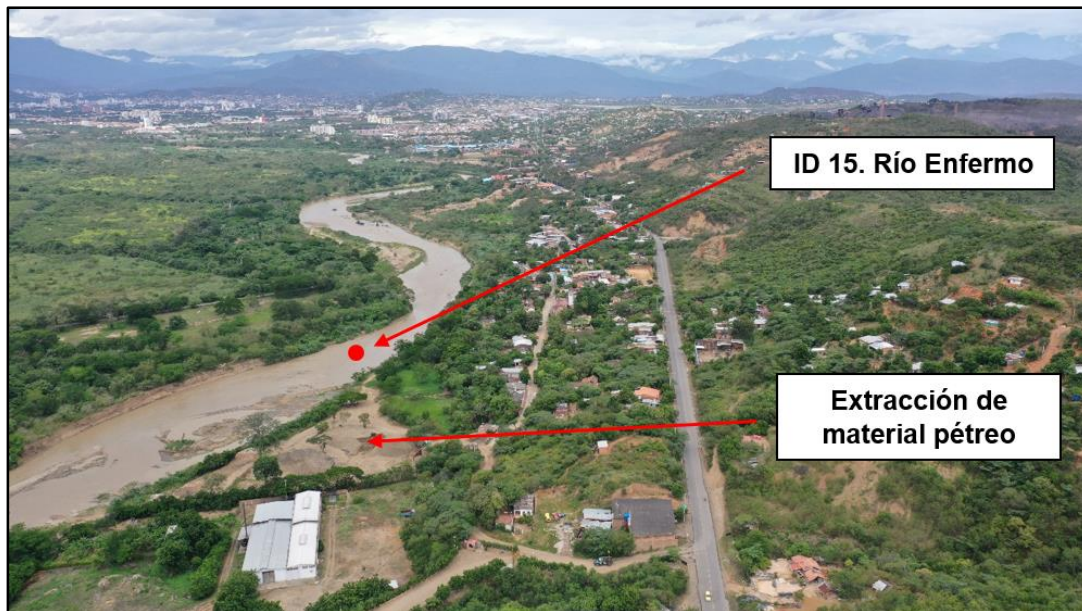
En su zona aledaña hay presencia de curtiembres aguas arriba del punto por lo que al tránsito de la llegada al ID hay quebradas cercanas con olores ofensivos y color de la fuente hídrica propia de vertimientos de procesos industriales y domésticas no tratados.

Figura 34. Identificación aérea del ID 15 y actividades antrópicas.

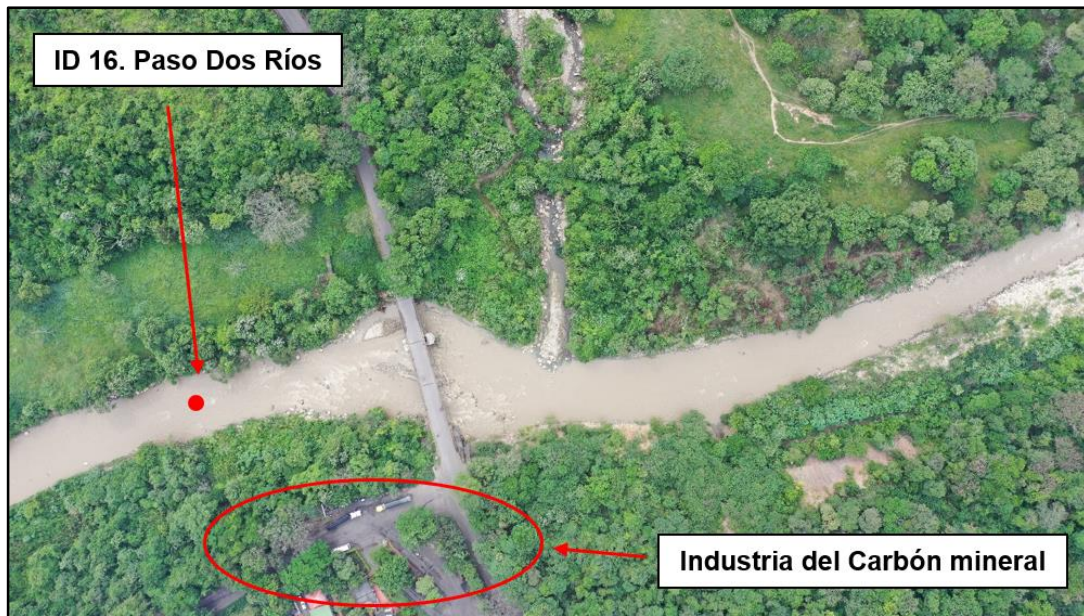
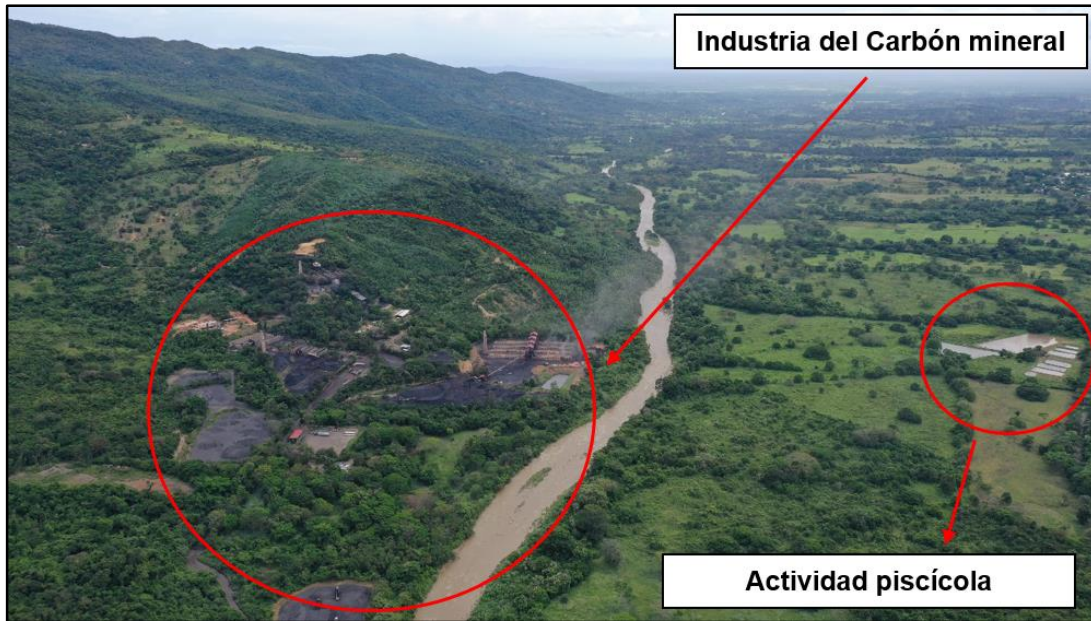
Durante la jornada de trabajo desarrollada a la altura de Paso dos ríos se observa una gran industria de coquiza doras de carbón y fincas ganaderas bovino, presencia de espuma en este sector de la fuente hídrica presumiendo en su contenido rastros de tensoactivos, la seguridad en este punto en el orden público se encuentra alterado por ser zona de frontera con Venezuela.

Figura 35. Identificación aérea del ID 16 y actividad del Carbón.

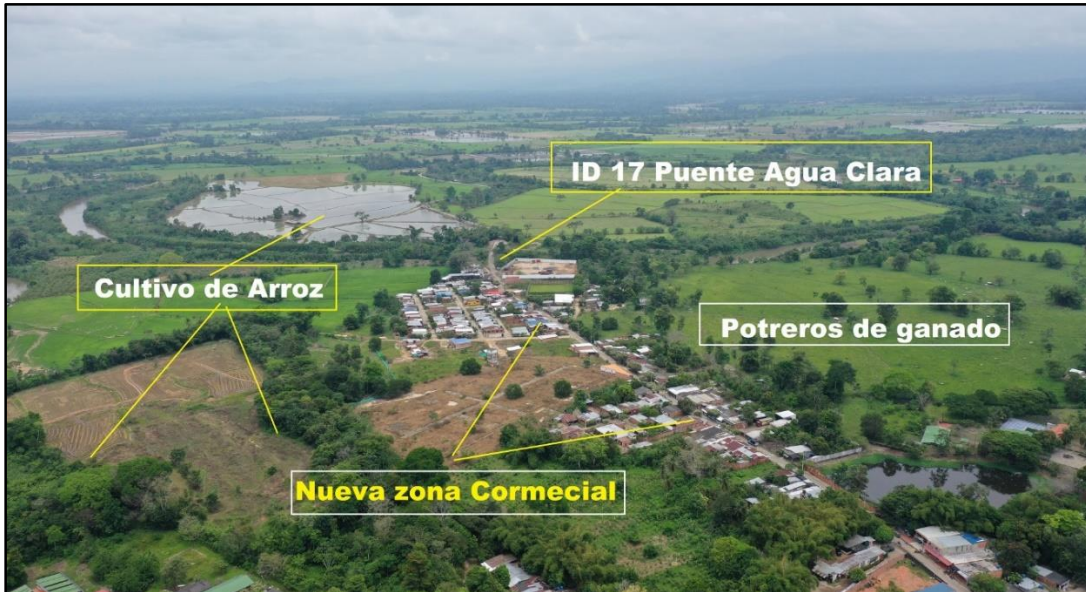
Por ser una zona arrocera al utilizar en sus procesos el uso de fertilizantes y pesticidas crean un deterioro en la calidad del agua al ser vertidas en gran magnitud.

Figura 37. Presencia de actividades agrícolas y ganaderas.

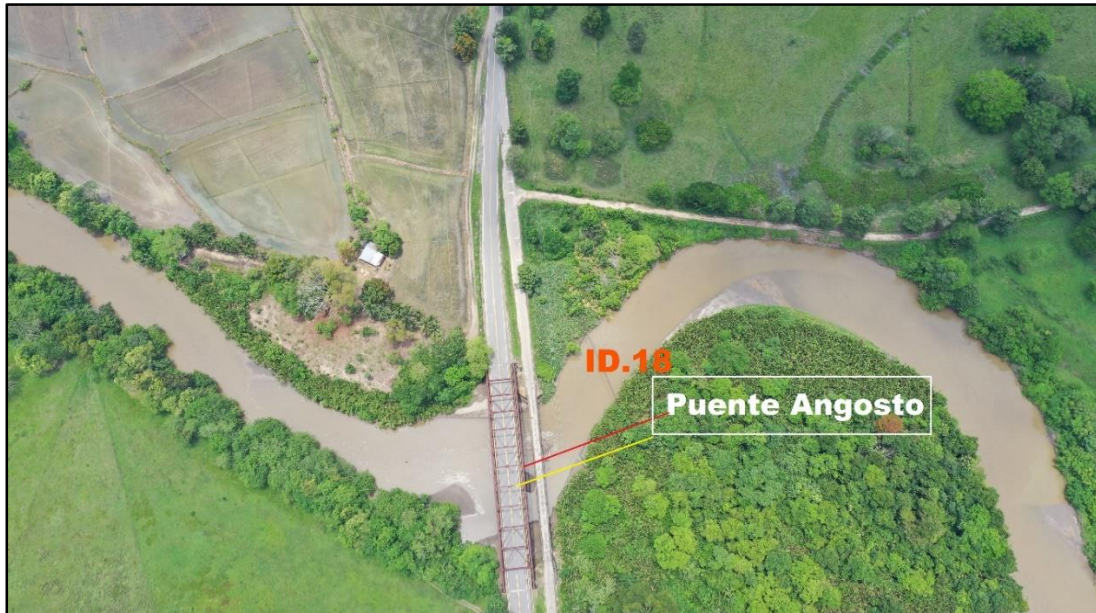
En este punto de muestreo debido a la cercanía del ID anterior se puede referenciar las mismas actividades antrópicas anteriormente descritas. En la fuente hídrica se presenta alta turbidez, aunque es costumbre de esta fuente debido a su estado de vejez y sedimentos.

Figura 38. Identificación aérea del ID 18 y actividad agrícola.

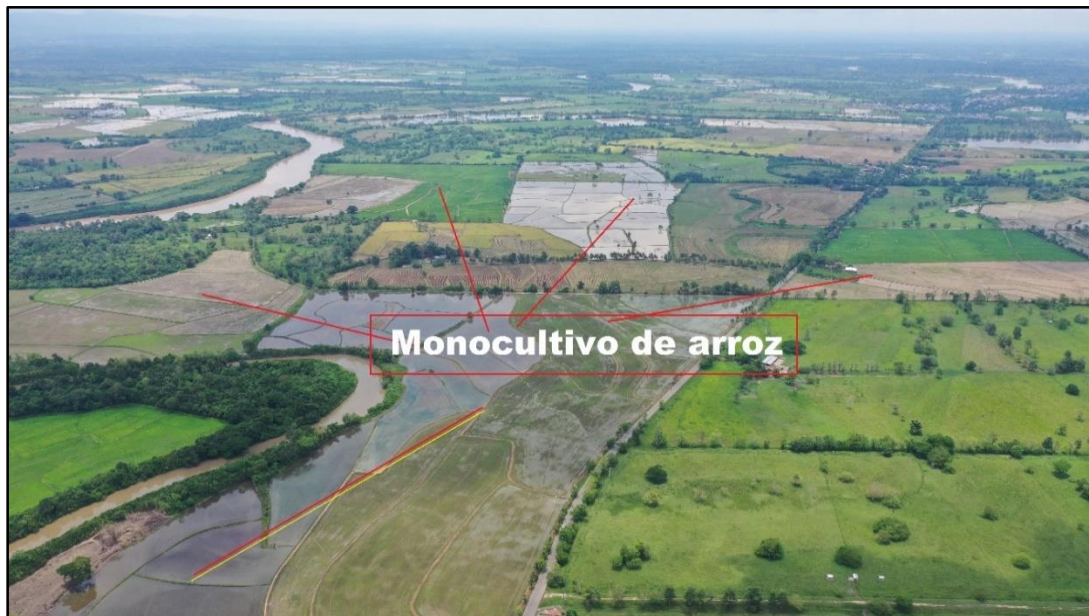
Figura 39. Zona de monocultivos de arroz.
