2.3 Identificación de Acciones Antropogénicas en los 5 ID Priorizados de la Quebrada Tonchalá

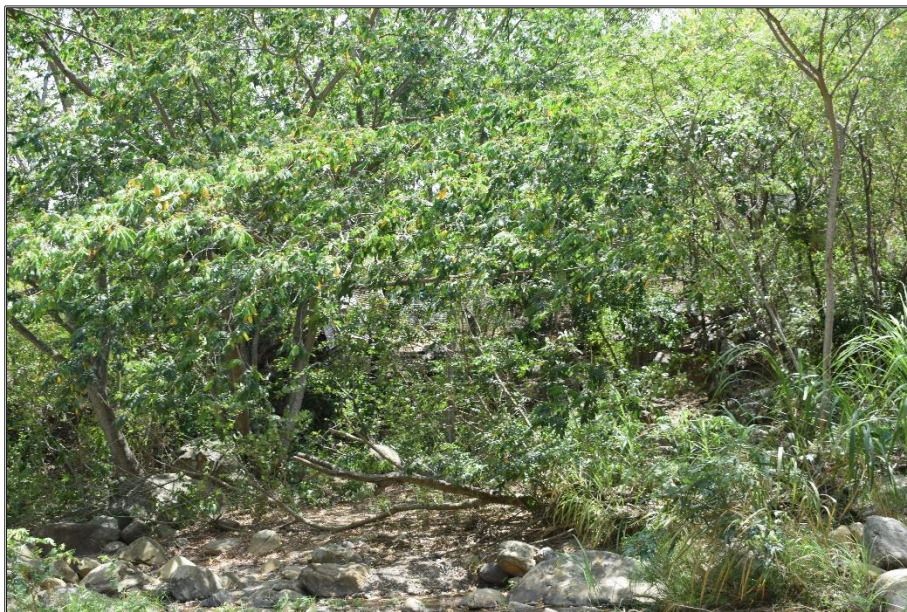
Figura 2. Punto de muestro ID 1. Ribera de la Quebrada Tonchalá

En el sitio de observación se identificaron algunas residencias que se distribuyen a lo largo de la ribera del río, además actividades de uso recreativo, este tipo de áreas suelen ser atractivas para las comunidades debido a la belleza natural de la zona.

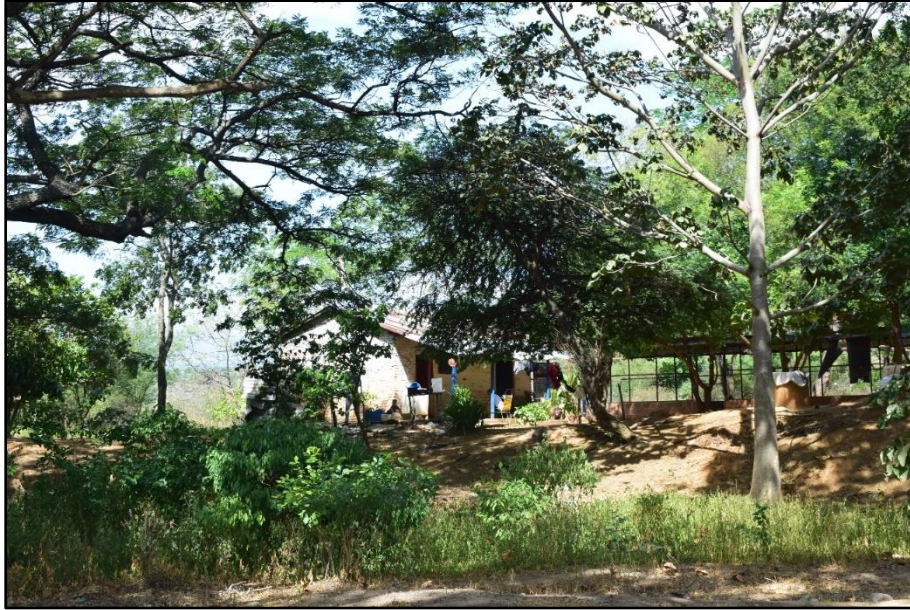
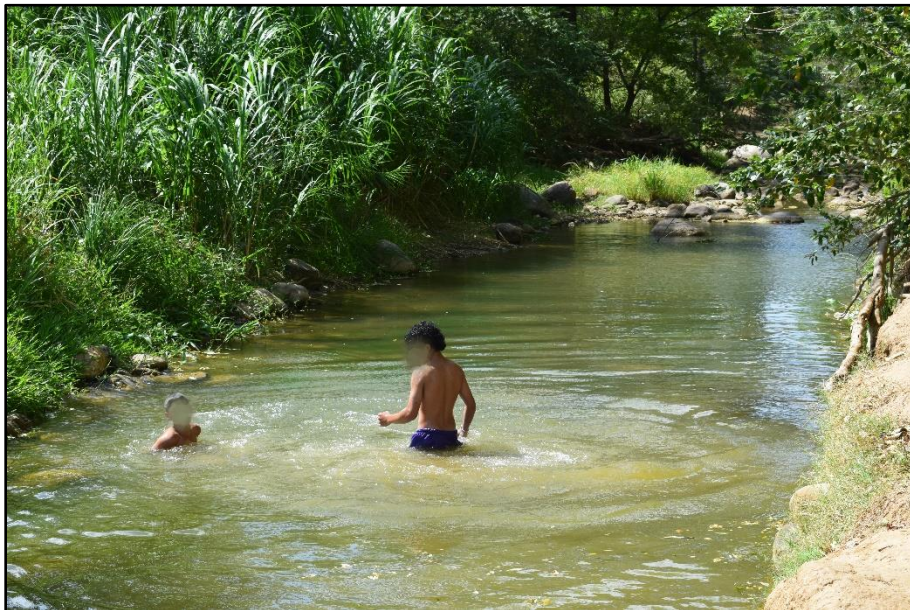
Figura 3. Punto de muestro ID 2. de la Quebrada Tonchalá

En el punto de muestreo se observaron viviendas que rodean la ribera del río, así como actividades de uso recreativo.

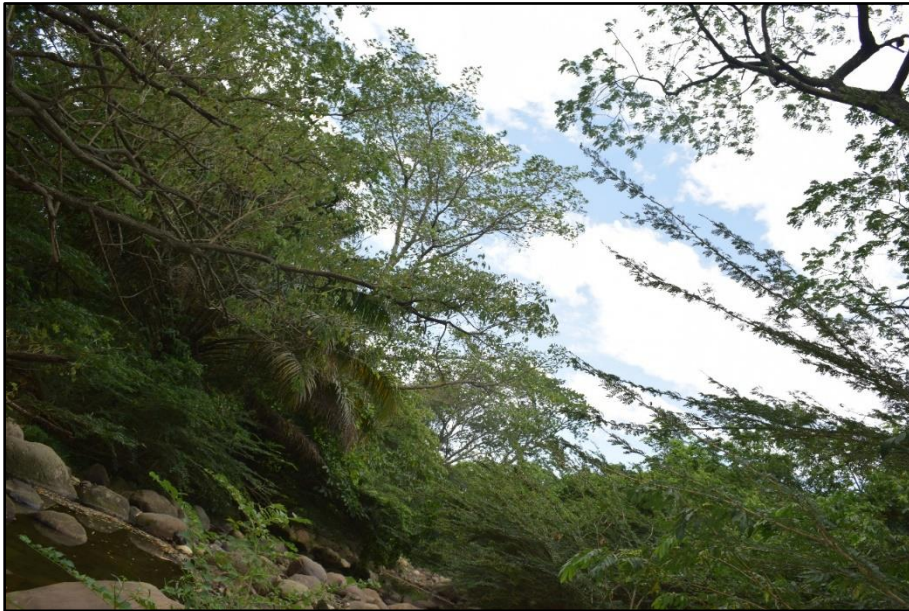
Figura 5. Punto de muestro ID 3. de la Quebrada Tonchalá

Se observó en esta zona de monitoreo la captación del recurso hídrico a través de mangueras para uso agroindustrial, así mismo, a la ribera del río se observaron actividades antropogénicas de avicultura.

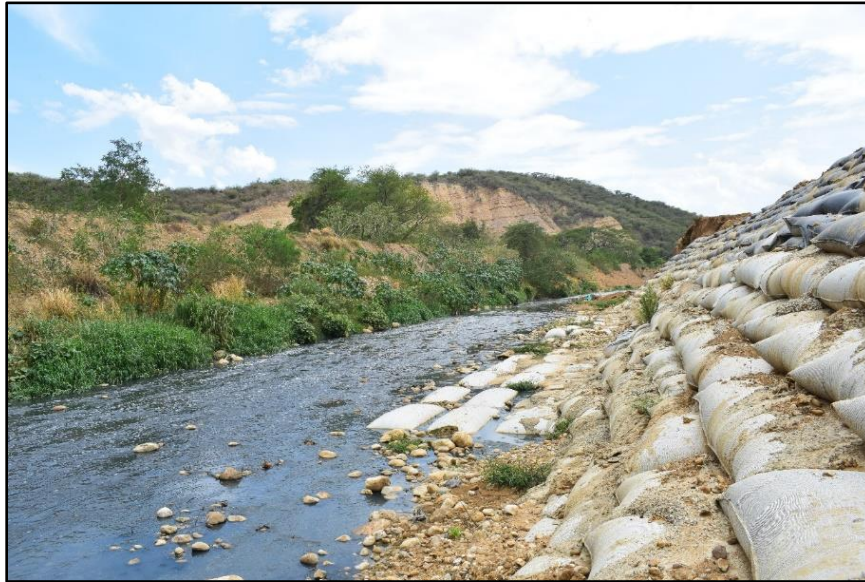
Figura 6. Punto de muestro ID 4. de la Quebrada Tonchalá

En esta zona se identificó materia orgánica en descomposición, alteración del color del recurso hídrico y la presencia de olores ofensivos, atribuibles a vertimientos de origen urbano, lo que impacta significativamente en la calidad del agua. Los resultados de los parámetros fisicoquímicos reflejan este deterioro, con un Índice de Calidad del Agua (ICA) calculado en 0.47, clasificado como "Mala". Adicionalmente, el análisis microbiológico reveló concentraciones elevadas de Coliformes Totales (727,000 NMP/100 ml) y *E. coli* (344,100 NMP/100 ml), lo que respalda las observaciones *in situ* sobre el estado del recurso (ver tabla 4). Se observó una obra al margen izquierdo de la quebrada cuyo propósito es el mejoramiento hidráulico del cauce.

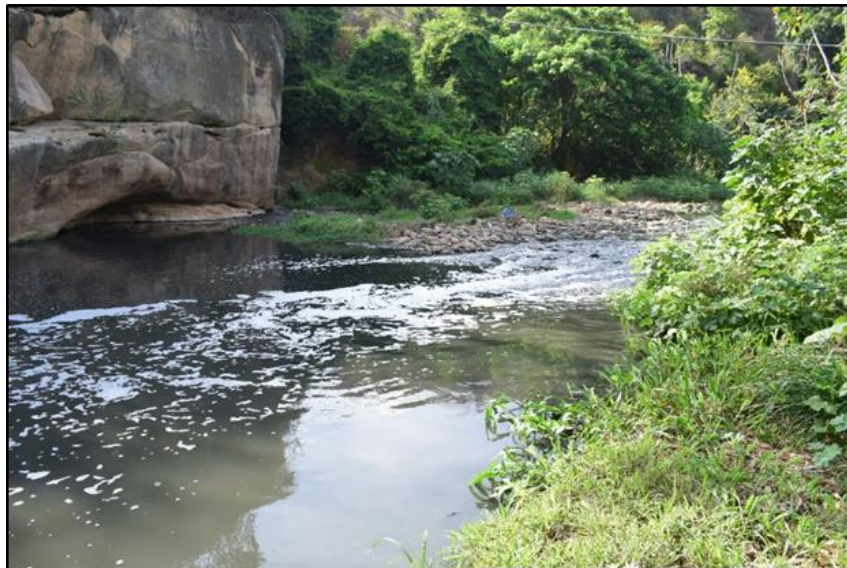
Figura 7. Punto de muestro ID 5. de la Quebrada Tonchalá

En el punto de muestro se identificaron residuos de tipo plástico y orgánico, acompañados de la presencia de olores ofensivos, lo cual sugiere una posible descarga de aguas residuales de origen doméstico y no doméstico sin tratamiento previo. Además, se verificó la presencia de actividades antropogénicas de avicultura aproximadamente a 800 metros aguas arriba del punto de muestro.
