2.3 Identificación de Acciones Antropogénicas en los 8 ID Priorizados de la Quebrada La Honda.

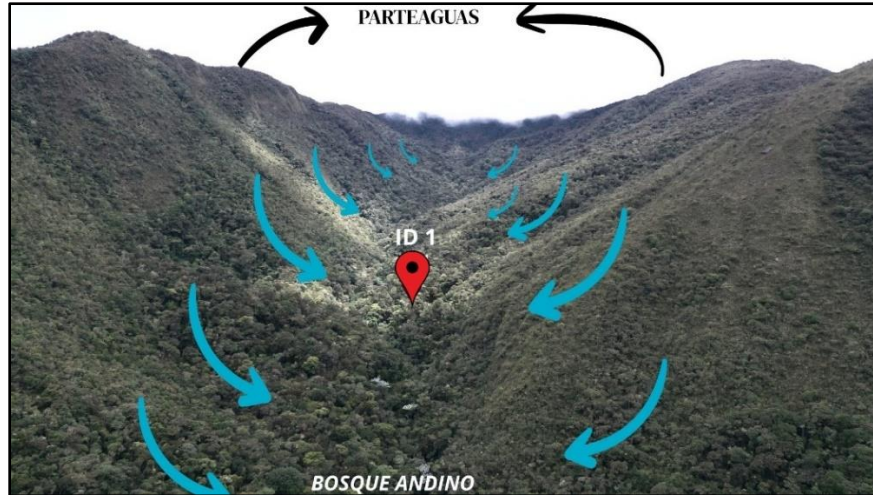
Figura2. Punto de muestro ID 1. Antes de la Captación vereda la Honda Sur

En el sitio de muestreo se observó dos captaciones de tipo domiciliaria con estructura sencilla. La presencia de troncos y hojarasca en proceso de descomposición observada en la orilla del cuerpo de agua, evidencia parte esencial del ciclo natural del ecosistema, donde los organismos descomponedores proporcionan microhábitats a la fauna local y enriquecen el suelo con nutrientes (Campbell, 2024).

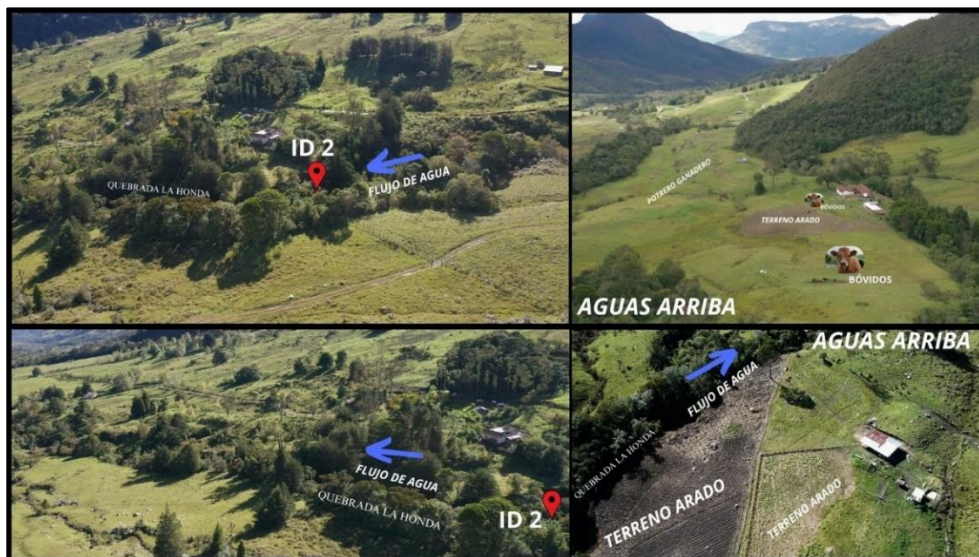
Figura 3. Punto de muestro ID 2. Inicio cuerpo de agua Quebrada La Honda

En el punto de muestreo ID 2, se observó dos viviendas ubicadas en proximidad a la quebrada. Aguas arriba al punto de muestreo, se evidenció terrenos arados y potreros ganaderos. El pastoreo de ganado genera un fuerte impacto sobre los ambientes acuáticos, ya que compacta el suelo, reduce la infiltración del agua e incrementa la escorrentía (Chará et al., 2007).

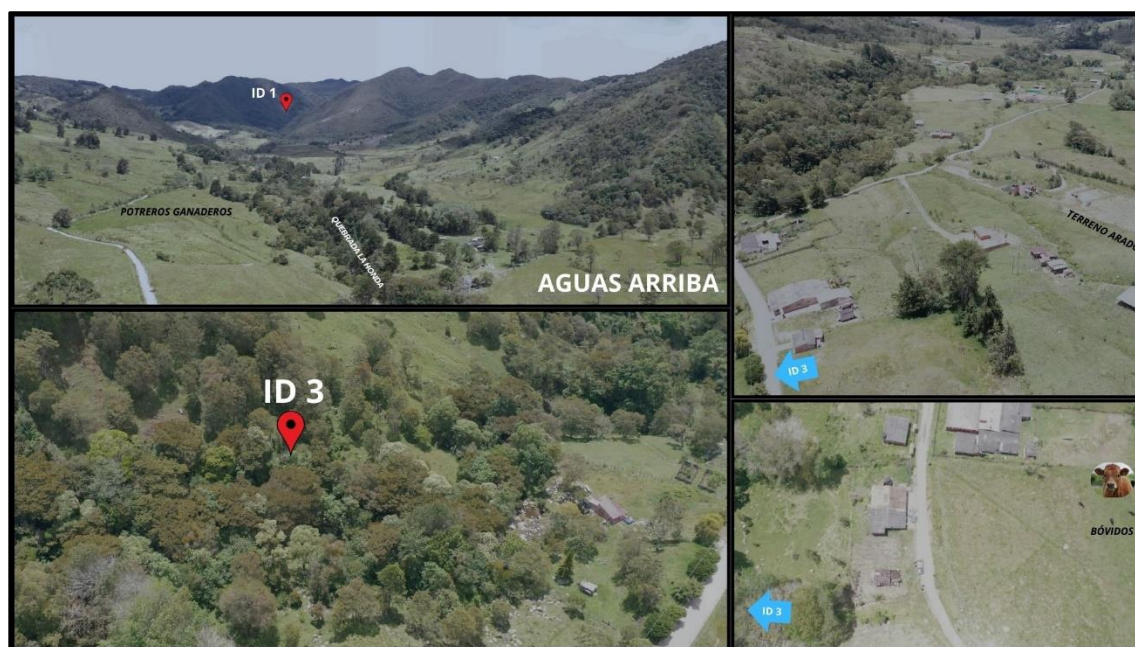
Figura 4. Punto de muestro ID 3. Frente a la Escuela Vereda Honda Sur

En los alrededores del punto de muestreo se observó viviendas, una capilla y un colegio rural, además de terrenos arados y bovinos. Cabe resaltar que, aunque el ganado se encuentra delimitados por cercas, la orina y heces fecales pueden ser arrastradas hacia los arroyos por efecto de la escorrentía y finalmente vertida a la quebrada, lo que podría incrementar los niveles de Nitrógeno y Fósforo del agua (Chará et al., 2007).

Aguas arriba, se observó un valle con viviendas y grandes potreros ganaderos alrededor de la quebrada.

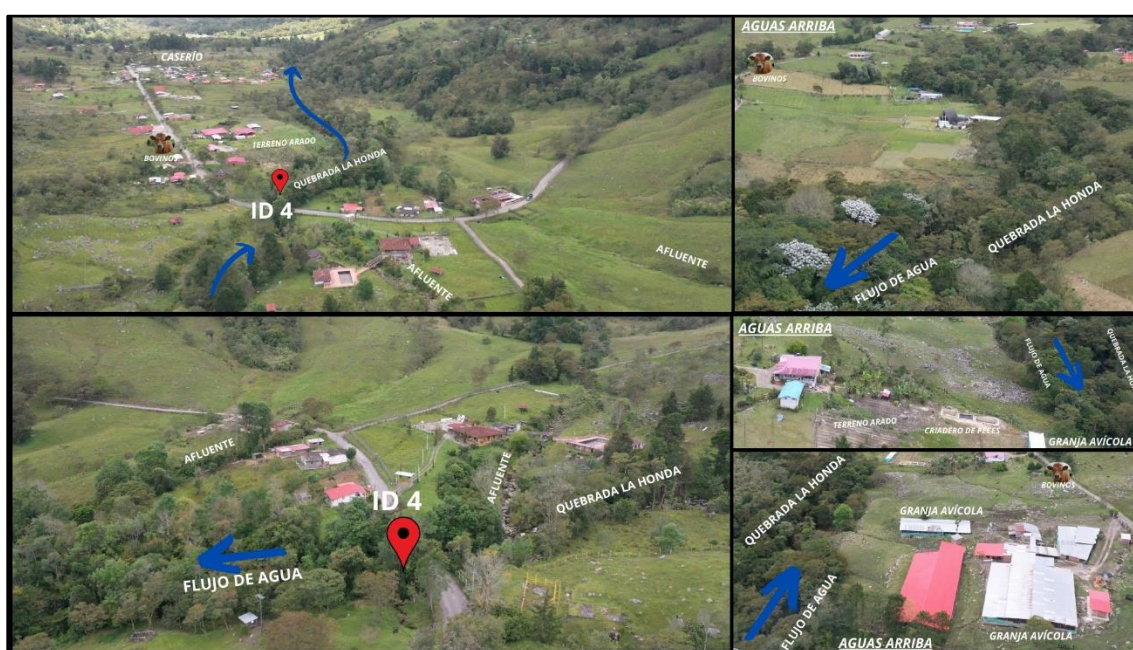
Figura 5. Punto de muestro ID 4. Puente Unión

En esta zona se identificó dos afluentes de la quebrada la Honda, uno de ellos ubicado pocos metros antes de la zona de muestreo y el otro, varios metros

después. Ambos afluentes atraviesan potreros ganaderos, lo que podría contribuir con contaminación difusa, como materia orgánica y nutrientes provenientes de actividades ganaderas.

Alrededor del punto de muestreo, se observó múltiples viviendas acompañadas con terrenos arados y presencia de ganado bovino. Una de estas viviendas posee una cancha de microfútbol y una piscina privada, aunque esta última se encontraba vacía al momento del muestreo.

Aguas arriba del punto de muestreo, se evidenció varios galpones avícolas, terrenos arados, criadero de pescado y presencia de ganado bovino. Cabe destacar que, en ausencia de medidas adecuadas para el manejo de los residuos, tanto los galpones avícolas como los criaderos de pescados, podrían generar un incremento de nutrientes como nitrógeno y fósforo, lo cual podría generar eutrofización en el cuerpo de agua mediante escorrentía (Iagua, 2018).

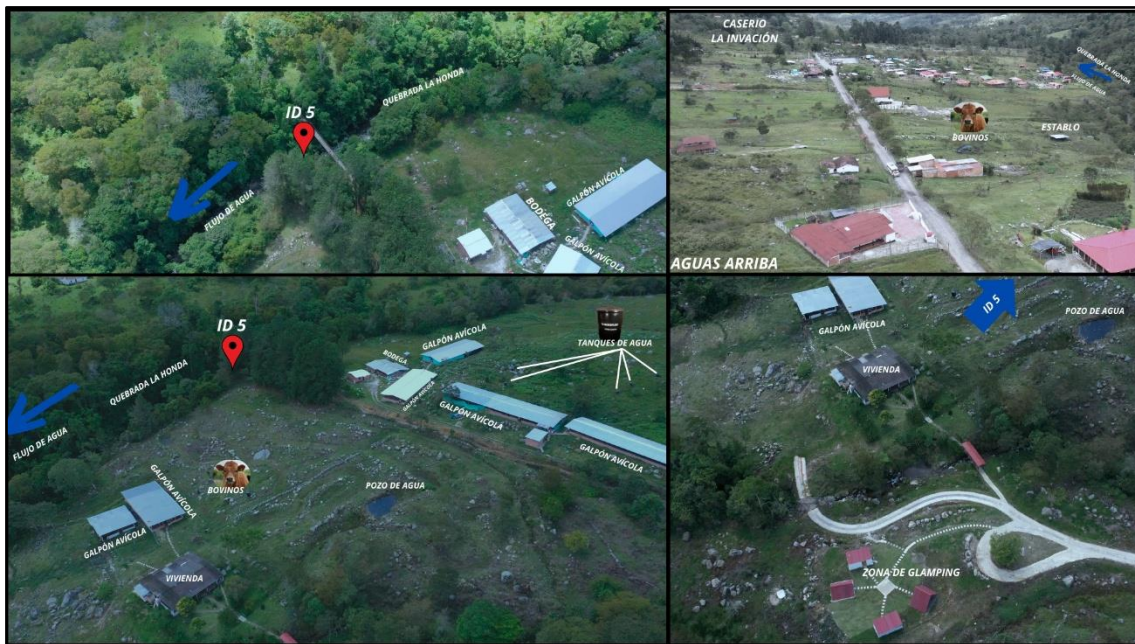
Figura 6. Punto de muestro ID 5. Puente Hamaca vereda Caliches

En los alrededores de la zona de muestreo se identificó varios galpones avícolas, una vivienda y una zona de glamping. Además de varios tanques plásticos de almacenamiento de agua para los distintos galpones y uso doméstico. Esta zona presenta flujo de agua por infiltración, la cual, junto con la escorrentía superficial, podría facilitar el transporte de nutrientes como Fósforo y Nitrógeno procedentes de los residuos generados en los galpones hacia el cauce de la quebrada propiciando la eutrofización en la zona.

Agua arriba de la zona de muestreo se localiza un caserío, el cual, según manifestaron los lugareños, recibe el nombre de “la invasión”. En los alrededores de este sector, se evidencia presencia de bovinos, terrenos arados.

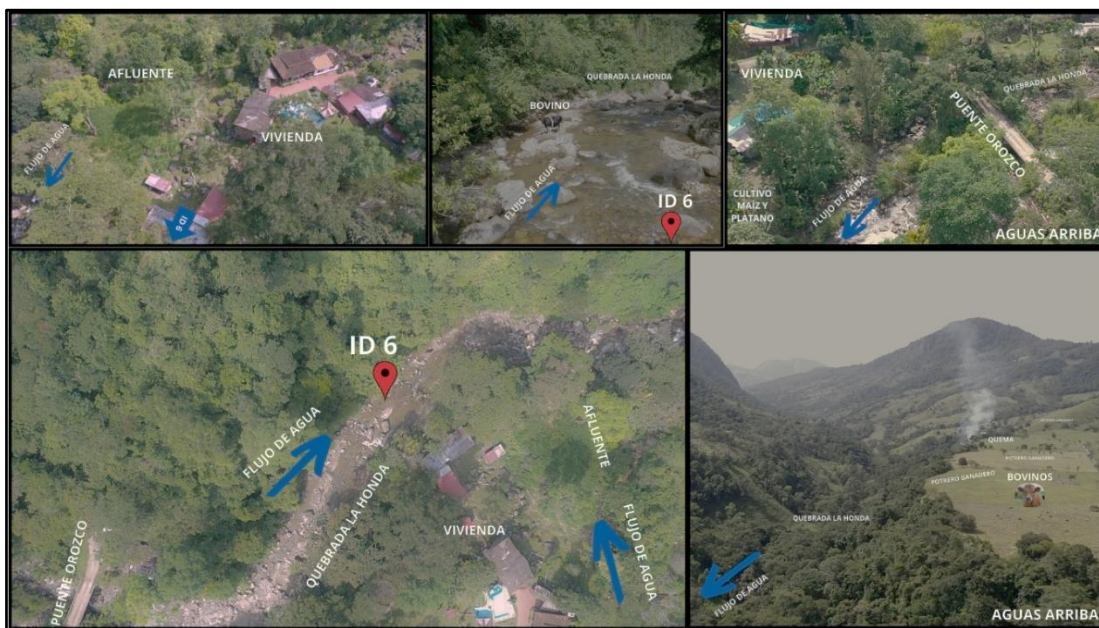
Figura 7. Punto de muestro ID 6. Puente vereda Orozco

Alrededor de la zona de muestreo, se evidenció la presencia de viviendas con pequeños cultivos de maíz y plátano a pocos metros del cauce de la quebrada. Así mismo, se observó ganado sobre la ribera, lo que sugiere un corredor ganadero en el área, contribuyendo a la erosión del suelo y contaminación del agua.

Pocos metros aguas abajo del punto de muestreo, un afluente procedente del nororiente vierte a la quebrada. Aguas arriba, se encontraron varios potreros ganaderos y viviendas en el área suroriental.

Cabe destacar que, en el momento de muestreo se registró una quema de vegetación, aguas arriba al punto de muestreo.

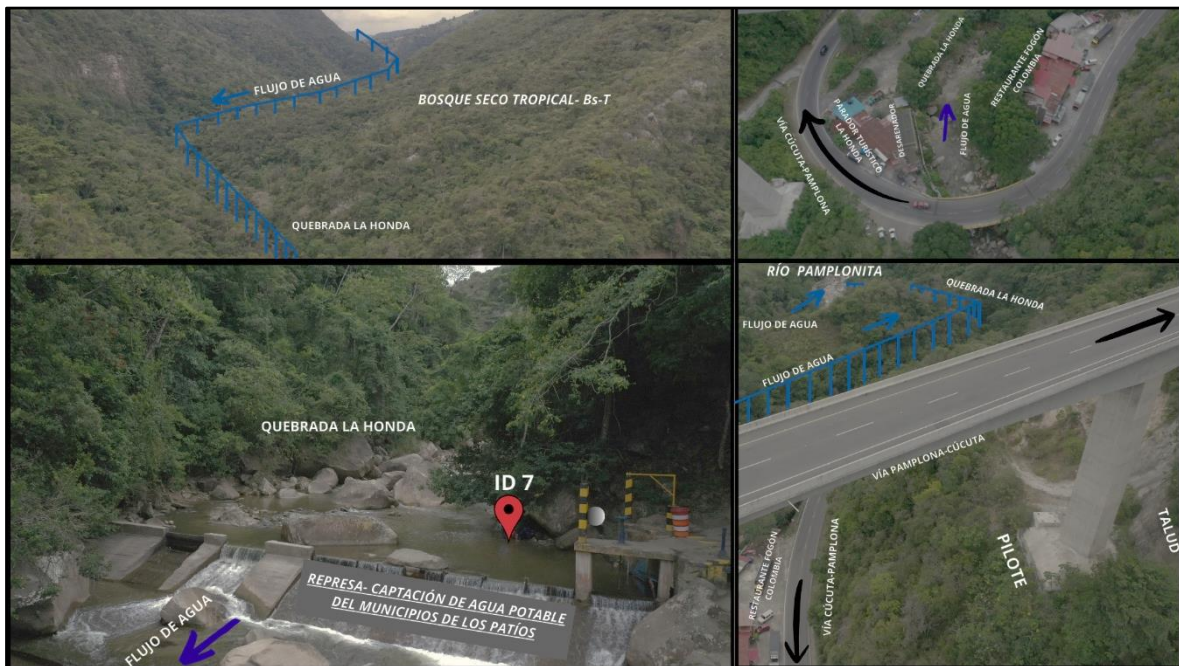
Figura 8. Punto de muestro ID 7. Puente antes de la captación de Los Patios

En las inmediaciones del punto de muestreo, se evidenció la construcción de dos pilotes que sostienen el puente La Honda, los cuales para prevenir incidentes de remoción en masa sobre el cauce de la quebrada La Honda y la vía Cúcuta-Pamplona.

Aguas arriba del punto de muestreo, el cauce recorre aproximadamente 3 km dentro de un bosque seco tropical, lo que sugiere que podría haber una baja o nula presencia de actividades antrópicas en ese tramo.

Aguas abajo del punto de muestreo, se observó la vía Cúcuta-Pamplona y dos locales comerciales de tipo restaurante. Adicionalmente, se avistó un desarenador del acueducto de agua potable del municipio de Los Patios. Finalmante, la quebrada vierte sus aguas al río Pamplonita varios metros despues de los locales comerciales.

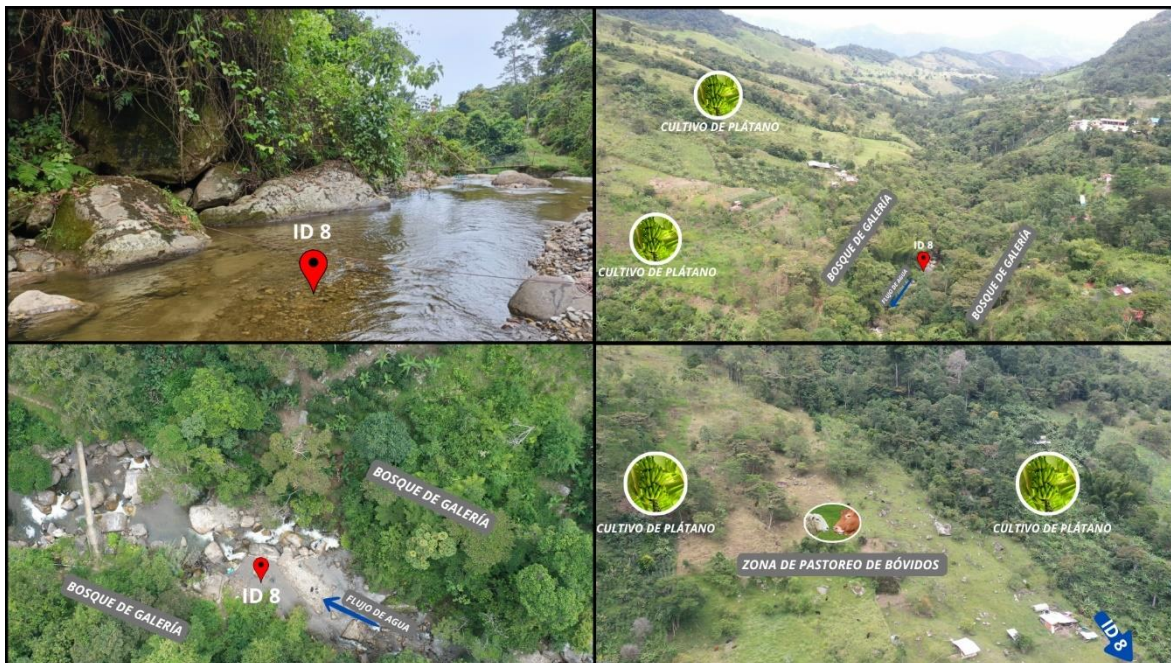
Figura 9. Punto de muestro ID 7. Puente antes de la captación de Los Patios

En la parte alta de la zona de muestreo se observó la presencia de varios cultivos de plátano, los cuales podrían alterar la calidad de agua debido al aporte de nutrientes derivado del arrastre por escorrentía.

También se observó la presencia de zonas de potrero dedicadas al pastoreo de bóvidos. Esta actividad supone un aporte de contaminantes al agua derivado del lavado de los desechos de los animales.
