## **2.5 Interpretación de Resultados por Variables**

*La caracterización del cuerpo de agua de la Quebrada La Honda inició en el municipio de Herrán, y se establecieron los siguientes puntos de monitoreo: ID1 “Antes de la captación vereda La Honda Sur”, ID2 “Inicio cuerpo de agua Quebrada La Honda”, ID3 “Frente a la Escuela vereda Honda Sur”, ID4 “Puente Unión”, ID5 “Puente Hamaca vereda Caliches”, ID6 “Puente vereda Orozco”, ID7 “Puente antes de la captación de Los Patios” y ID8 “Antes Captación J.A.C. Palo Colorado”.*

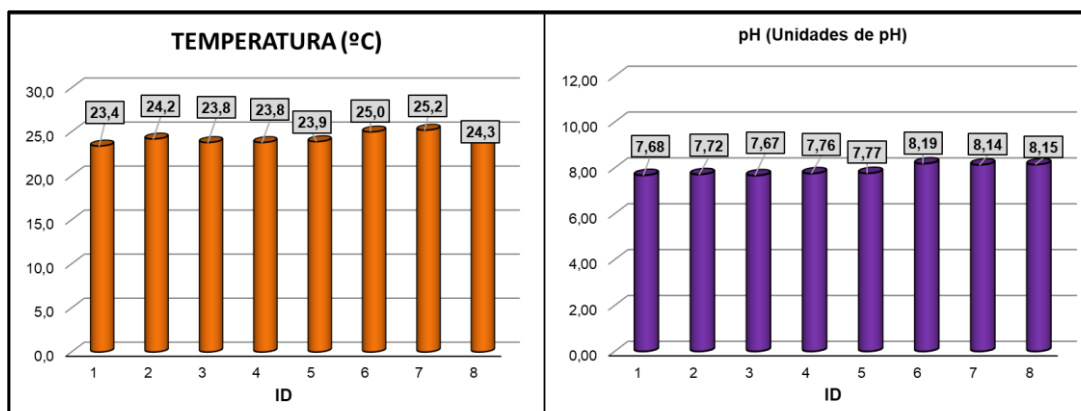
**Figura 10.** Resultados de Temperatura y pH de la Quebrada La Honda

Los valores de pH obtenidos en los puntos de muestreo de la Quebrada La Honda oscilan entre 7,67 y 8,19, lo que indica que el agua presenta una ligera tendencia hacia la alcalinidad. Estos resultados se encuentran dentro del rango óptimo para el desarrollo y mantenimiento de la vida acuática (6,5 – 8,5), reflejando condiciones químicas estables y adecuadas. En general, el comportamiento del pH sugiere que la quebrada conserva un buen equilibrio natural, sin evidencias de acidificación ni alteraciones significativas que afecten la calidad del recurso hídrico o la diversidad biológica asociada a su ecosistema.

*De acuerdo a los resultados de la variable Temperatura en la figura 10, los valores de temperatura registrados en la quebrada La Honda varían entre 23,4 °C y 25,2 °C, lo que indica condiciones térmicas estables y apropiadas para el desarrollo de la vida acuática. Estas temperaturas reflejan una influencia moderada de factores climáticos y ambientales propios de la zona, sin evidencias de alteraciones significativas por actividades antrópicas. En general, el comportamiento térmico del agua sugiere un ecosistema en equilibrio, con adecuada disponibilidad de Oxígeno Disuelto y condiciones favorables para los procesos biológicos.*

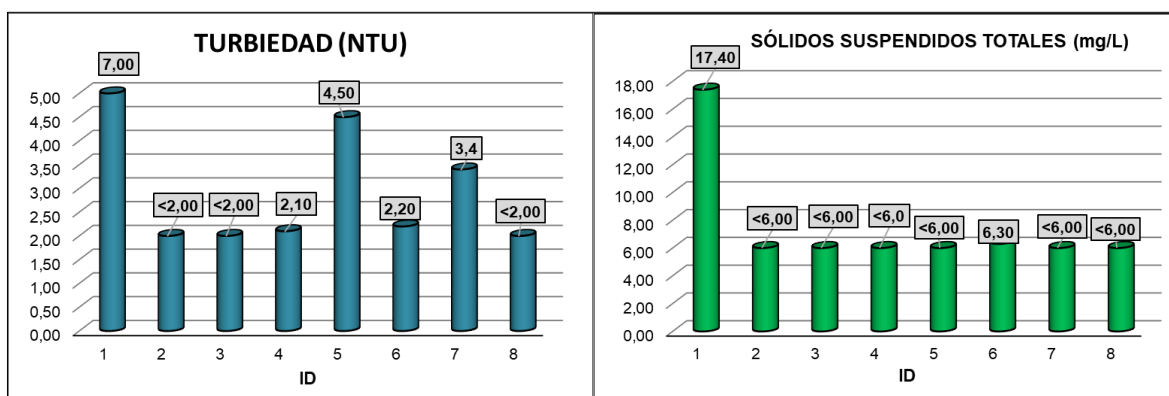
**Figura 11.** Resultados de Turbiedad y SST de la Quebrada la Honda

*Los valores de turbidez registrados en la quebrada La Honda varían entre <2,00 y 7,00 NTU, lo que refleja diferencias en la cantidad de partículas suspendidas a lo largo del cauce. En general, los niveles de turbidez se mantienen bajos y dentro de rangos aceptables, lo que indica buena transparencia del agua y adecuada penetración de la luz, condiciones favorables para la fotosíntesis*

acuática y la vida de los organismos. El valor más alto (7,00 NTU) se presenta en el punto Antes de la Captación vereda La Honda Sur, posiblemente asociado al arrastre de sedimentos o residuos por escorrentía superficial y a la descomposición de troncos y hojarasca observada durante el muestreo. Los demás puntos presentan valores inferiores a 5,0 NTU, lo que sugiere que no existen alteraciones significativas en la calidad del recurso. En conclusión, la quebrada muestra buenas condiciones de claridad y estabilidad, sin evidencias de contaminación por sólidos suspendidos o procesos antrópicos.

En la quebrada la Honda se midió la cantidad de Sólidos Suspendidos Totales en los ocho puntos, los cuales muestran concentraciones bajas en la mayoría de los puntos muestreados, con valores inferiores a 6 mg/L, lo cual indica una buena calidad del agua en términos de claridad y baja carga de partículas en suspensión. Sin embargo, el ID1 (Antes de la Captación vereda la Honda Sur)

presenta un valor notablemente más alto (17,4 mg/L), lo que sugiere un posible arrastre de sedimentos o material particulado proveniente de procesos erosivos, escorrentías superficiales y a la descomposición de troncos y hojarasca observada durante el muestreo. Este aumento puntual podría afectar la transparencia del agua y, de mantenerse, influir negativamente en los ecosistemas acuáticos aguas abajo.

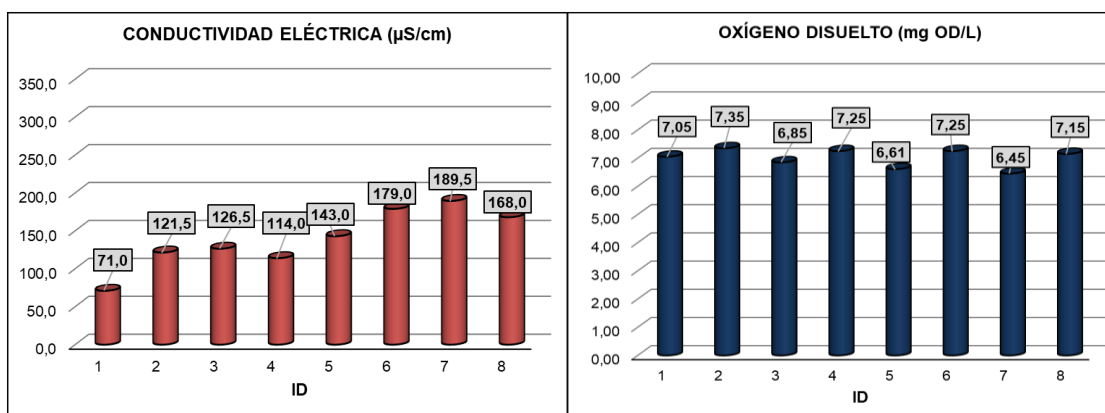
**Figura 12.** Resultados de Conductividad y Oxígeno Disuelto de la Quebrada la Honda

En la tabla 8 se evidencian las concentraciones resultantes de la medición del Oxígeno Disuelto. Los valores registrados en los diferentes puntos de muestreo se encuentran entre 6,45 y 7,35 mg/L, lo que indica condiciones favorables para el desarrollo de la vida acuática. En general, los niveles se mantienen dentro del

rango óptimo (7–8 mg/L) o ligeramente por debajo, lo cual sugiere una buena oxigenación del agua y un equilibrio adecuado entre los procesos de fotosíntesis y respiración de los organismos. Las leves disminuciones observadas en algunos puntos pueden asociarse a la presencia de materia orgánica o a una menor circulación del agua, sin representar aún un riesgo significativo para el ecosistema. En conjunto, la calidad del recurso hídrico con respecto al Oxígeno Disuelto puede considerarse aceptable y apta para sostener comunidades acuáticas saludables.

La Conductividad Eléctrica del agua representa la capacidad que tiene el recurso hídrico para conducir corriente eléctrica, determinada por la concentración de sales, minerales y otras sustancias disueltas. En los puntos evaluados de la quebrada La Honda, los valores registrados varían entre 71,0 y 189,5  $\mu\text{S}/\text{cm}$ , lo que indica una baja a moderada presencia de iones en el agua. Estos resultados reflejan condiciones de buena calidad, con poca influencia de contaminación por sales disueltas.

El aumento gradual de la conductividad en algunos sectores puede relacionarse con aportes provenientes de actividades humanas, como la agricultura o la ganadería, que incrementan la cantidad de sólidos disueltos en

el recurso. A pesar de ello, los valores obtenidos se mantienen dentro de un rango aceptable para ecosistemas acuáticos, permitiendo un equilibrio adecuado para el desarrollo de la vida acuática.

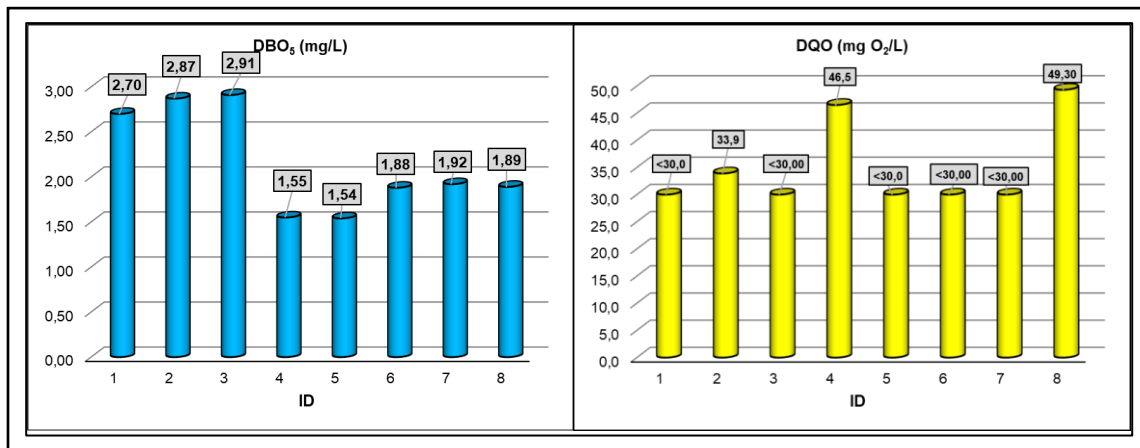
**Figura 13.** Resultados de DBO<sub>5</sub> y DQO de la Quebrada la Honda

En la tabla 9 se observa que los valores de Demanda Química de Oxígeno (DQO) obtenidos indican que la calidad del agua en la mayoría de los puntos muestreados es relativamente buena en cuanto a este parámetro, con concentraciones inferiores a 30 mg O<sub>2</sub>/L, lo que refleja una baja carga de materia orgánica y escasa presencia de contaminación.

Sin embargo, en los puntos de Puente Unión (46,5 mg O<sub>2</sub>/L) y Antes de la captación J.A.C. Palo Colorado (49,3 mg O<sub>2</sub>/L) se observa un aumento significativo, lo que se relaciona con las actividades antrópicas observadas durante el muestreo y descritas en la Identificación de Acciones Antropogénicas en los 8 ID de la Quebrada La Honda.

Aunque estos valores no superan los límites normativos, evidencian un leve deterioro en la calidad del agua y la necesidad de mantener el monitoreo y control de posibles fuentes de contaminación para preservar el buen estado del recurso hídrico.

Los valores de Demanda Bioquímica de Oxígeno (DBO<sub>5</sub>) obtenidos en los diferentes puntos de muestreo varían entre 1,54 mg/L y 2,91 mg/L, lo que indica una buena calidad del agua. De acuerdo con los rangos de referencia para aguas superficiales, concentraciones inferiores a 3 mg/L reflejan un cuerpo de agua con baja presencia de materia orgánica biodegradable. En este sentido, todos los puntos analizados presentan valores adecuados, sin evidencia de contaminación significativa. Los valores más altos se registran en los tramos iniciales del cuerpo de agua, posiblemente por aportes naturales o domésticos menores, mientras que los puntos intermedios y finales muestran concentraciones más bajas, lo que sugiere una buena capacidad de autodepuración.

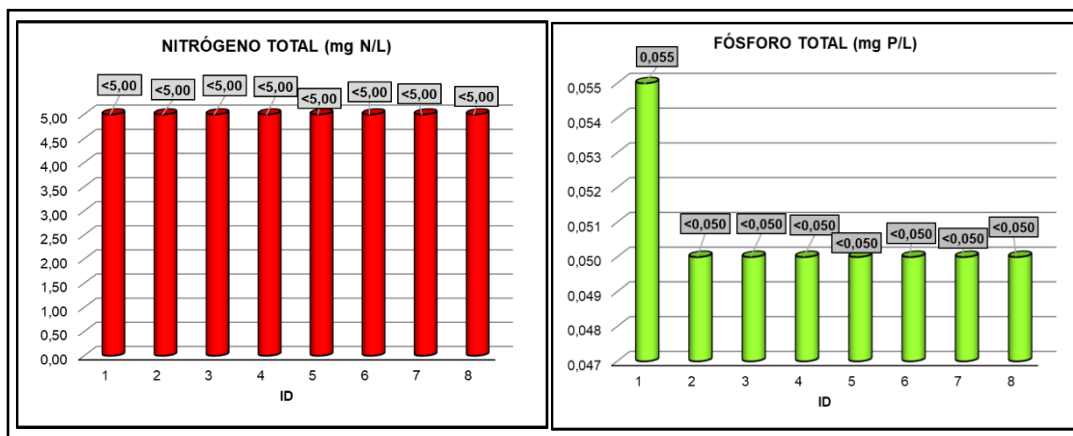
**Figura 14.** Resultados de Nitrógeno Total y Fósforo Total de la quebrada La Honda

En la tabla 10 y figura 14 se presentan los resultados obtenidos para los parámetros Nitrógeno Total y Fósforo Total. Se logra evidenciar que los valores de Nitrógeno Total obtenidos en los diferentes puntos de muestreo son inferiores a 5,00 mg N/L. Este comportamiento sugiere una estabilidad en las condiciones del sistema, sin variaciones significativas entre los sitios de monitoreo. La similitud de los resultados indica que no se evidencian aportes puntuales o incrementos notables asociados a descargas domésticas, agrícolas o industriales, reflejando un comportamiento constante del Nitrógeno en toda la extensión evaluada.

Los valores de Fósforo Total registrados son inferiores a 0,050 mg P/L en la mayoría de los puntos, con una ligera excepción en el ID1 (Antes de la Captación vereda la Honda Sur), donde se reporta 0,055 mg P/L. En general, estas concentraciones son bajas y corresponden a un cuerpo de agua con buena calidad, ya que valores superiores a 0,1 mg P/L suelen asociarse a riesgo de eutrofización. La presencia de Fósforo en niveles tan bajos indica que no hay un aporte excesivo de materia orgánica o fertilizantes, y que el ecosistema mantiene condiciones estables.
