### **2.3. Identificación de Acciones Antrópicas en los 13 Id Priorizados de la Cuenca del Río Pamplonita.**

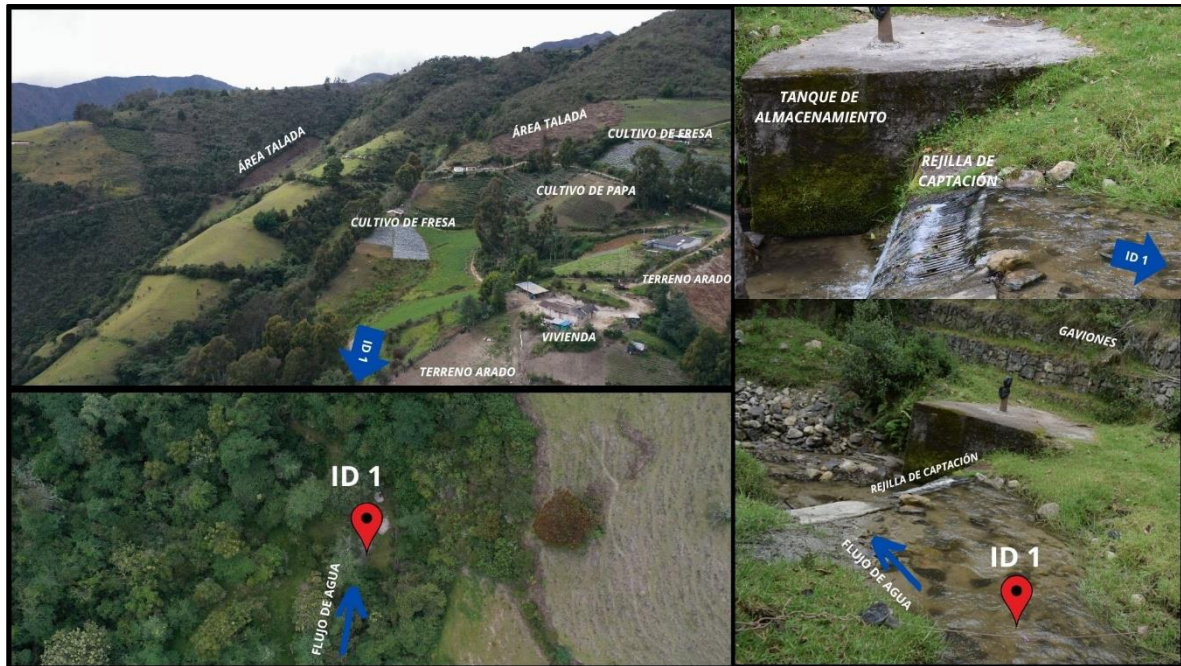
**Figura 2** ID1. Bocatoma El Rosal -Quebrada El Rosal.

*Alrededor del punto de muestreo se observó cultivos de fresa y papa, principales productos agrícolas de Pamplona (Alcaldía de Pamplona, s.f.). también se avistó terrenos arados, áreas taladas y potreros ganaderos. Es importante destacar que el agua implementada para el riego de estos cultivos y uso doméstico proviene de la quebrada El Rosal.*

En la zona de muestreo se evidenció vegetación a ambos márgenes de la quebrada entre los cuales predominan musgos y árboles. Además, pocos metros aguas abajo del punto de muestreo, se detectó la captación de agua que abastece la PTAP (Planta de Tratamiento de Agua Potable) Cariongo, la cual suministra agua potable al municipio de Pamplona (Medina, 2021).

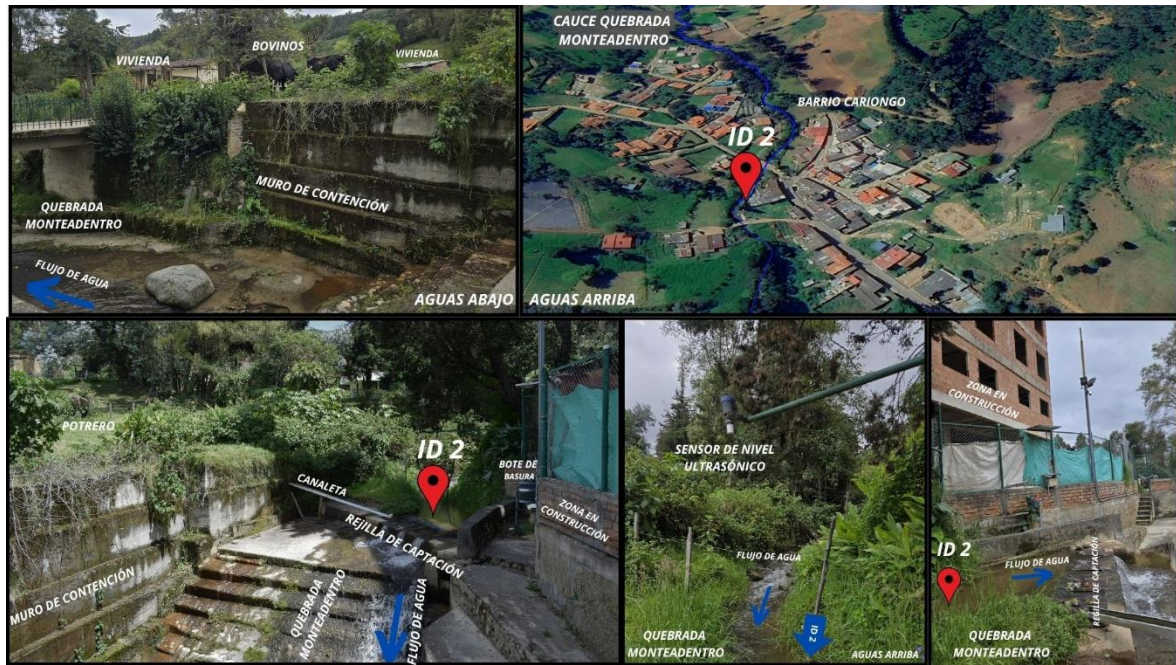
**Figura 3** ID2. Estación Limnimétrica -Quebrada Monteadentro.

Alrededor de la zona de muestreo se encontró presencia de bovinos provenientes de una vivienda ubicada al noreste del ID2 y la construcción de una edificación de 3 plantas al noreste.

Aguas arriba al punto de muestreo, se observó vegetación verde típica de la zona. Cabe destacar que, el ID2 se encuentra inmerso en el barrio Cariongo, sector de la Vereda Monteadentro y debido a su ubicación podría arrastrar diferentes tipos de materiales arrojados al cauce, lo que supondría afectación a la calidad del agua.

En el punto de muestreo se avistó la segunda captación de agua del municipio de Pamplona, la cual junto con la captación de la quebrada El Rosal abastece en su totalidad a la PTAP Cariongo (Medina, 2021).

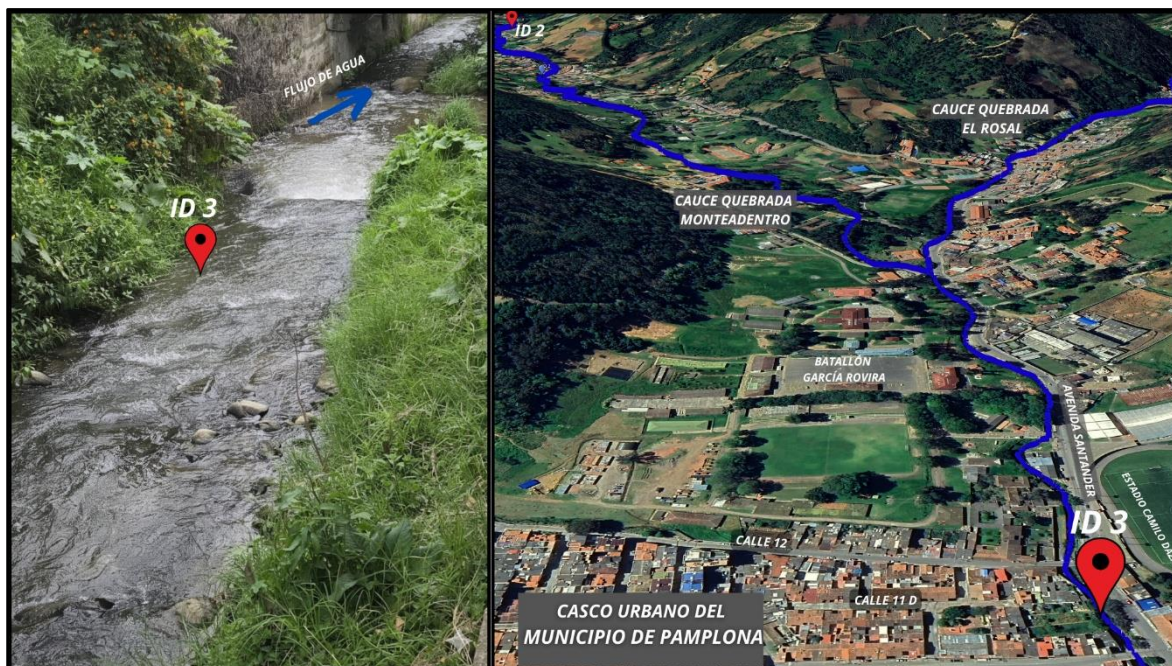
**Figura 4** ID 3. Estación Radio Fm Pamplona.

El río Pamplonita nace en la Vereda El Rosal del municipio de Pamplona, Norte de Santander. Aguas abajo a su nacimiento, converge con el caudal proveniente de la quebrada Monteadentro (Corponor, 2021) el cual es encausado por medio de un canal rectangular de concreto durante su recorrido por el casco urbano. Cabe destacar que, durante este recorrido el cuerpo de agua recibe la descarga de aguas lluvias de las viviendas y a su vez restos de basura, generando un impacto medioambiental.

En base a lo anterior y como se evidencia en la Figura 4, cualquier acción que genere contaminación al afluente afecta de forma indirecta al ID3.

En las inmediaciones del ID3, se observó viviendas y comercios en ambos lados del cuerpo de agua, comunicados mediante puentes peatonales y vehiculares.

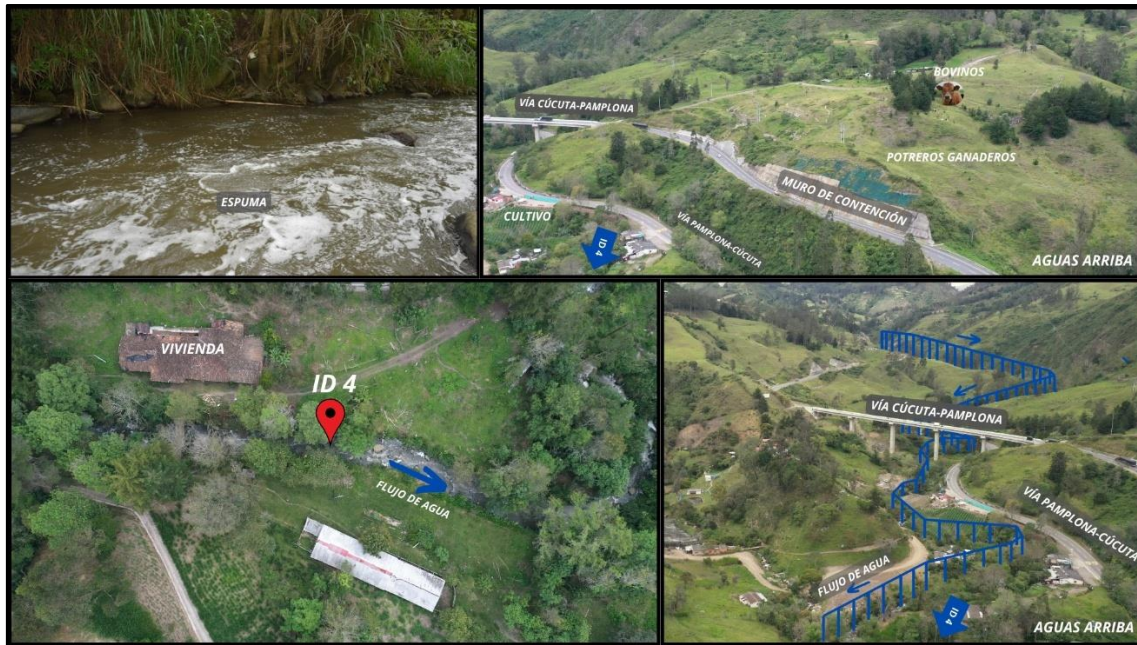
**Figura 5** ID4. Escuela Los Naranjos.

Alrededor de la zona de muestreo se avistó presencia de viviendas a ambos lados del cuerpo de agua, bovinos y las vías que comunican al municipio de Pamplona con la ciudad de Cúcuta, así como cultivos caseros de plátano. Cabe resaltar que en la construcción de la nueva vía Pamplona-Cúcuta se tomaron medidas preventivas para disminuir el impacto de la obra sobre el río Pamplonita, tales como estabilización de taludes y laderas (PMA Vía Pamplona-Cúcuta, 2018).

Aguas arriba al punto de muestreo se localizan 4 vertimientos de aguas residuales, denominados Centrales, Río Chiquito, Emisario Final y Villa Cristina; estos vierten un total de 149.28 L/s al caudal del río Pamplonita (POMCA río Pamplonita, 2011).

Debido a los vertimientos anteriormente mencionados, en el punto de muestreo se evidenció olores ofensivos y presencia de espuma en el agua, esto último,

generado por los surfactantes procedentes de vertimientos domésticos e industriales. La presencia de surfactantes en el agua ocasiona daño branquial significativo y pérdida de la visión en peces. Además, estos compuestos alteran los parámetros fisiológicos y bioquímicos del agua disminuyendo el oxígeno disuelto y finalmente afectando a todo el ecosistema. (Arora et al., 2022).

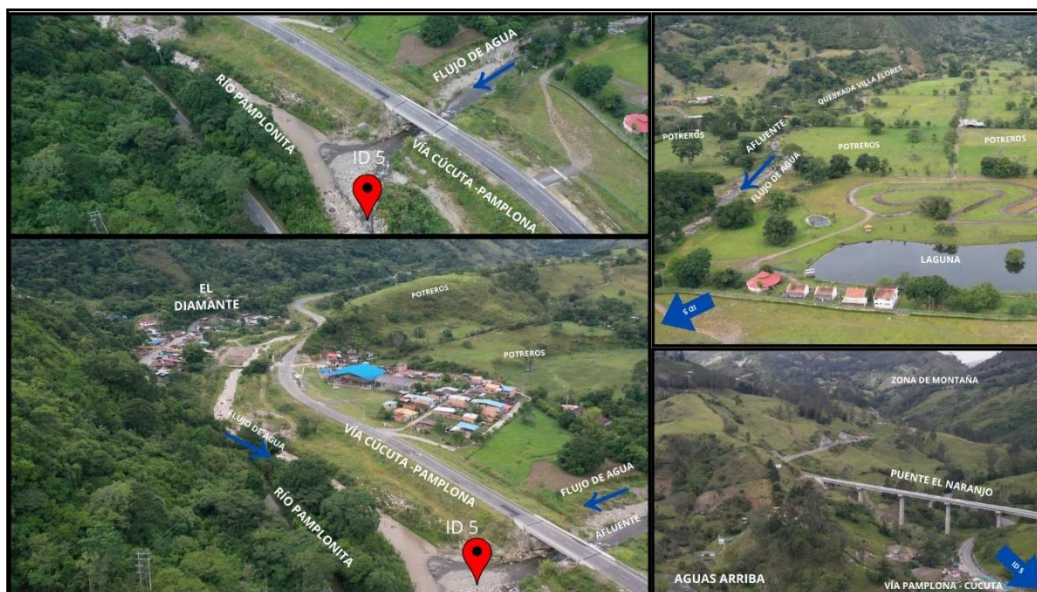
**Figura 6** ID5. El Diamante.

En las inmediaciones del punto de muestreo, se observó las vías que comunican a Pamplona con Cúcuta. Además, pocos metros aguas arriba, la quebrada Villa Flores, proveniente del suroeste respecto al ID5, converge con el caudal del río Pamplonita.

Aguas arriba del punto de muestreo, se encontró la vereda El Diamante, el cual se ubica a ambos lados del cuerpo de agua. Del mismo modo, se identificó varios potreros ganaderos en la zona, lo cual disminuye la infiltración del suelo de la zona debido a las pisadas del ganado, aumentando la escorrentía superficial y por ende el arrastre de material orgánico (Medina,2016).

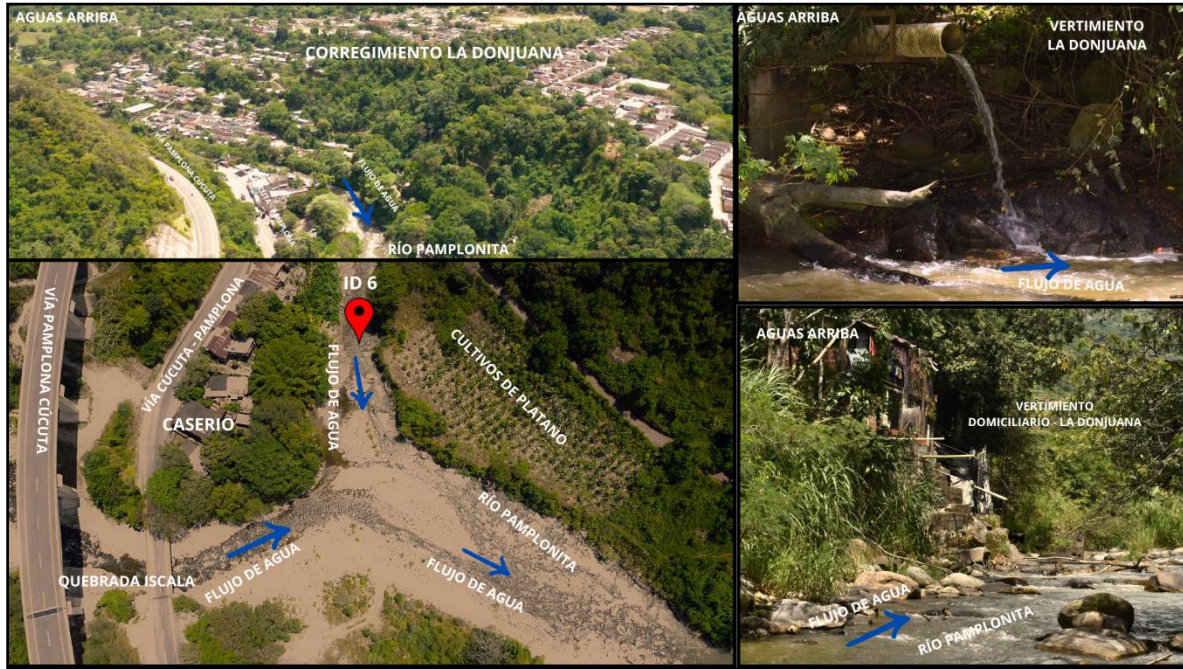
**Figura 7** ID6. La Donjuana.

Al momento de realizar el muestreo se evidenció en la zona un cultivo de plátano sobre la ribera del río Pamplonita. Al sur del ID 6 se localiza un pequeño caserío el cual vierte sus aguas residuales al río Pamplonita.

Aguas arriba a la zona de muestreo se observó el punto de vertimiento del Corregimiento La Donjuana, el cual posee una cobertura del 100% del casco urbano; cabe destacar que, este vertimiento no posee ningún tipo de estructura que permita la remoción de la carga contaminante (POMCA - Pamplonita, 2013). Por otro lado, el municipio de Bochalema posee un punto de vertimiento de aguas residuales a 10 km aproximadamente antes del ID 6, el cual posee una cobertura del 100 % y como sistema de tratamiento posee una trampa de grasas (POMCA - Pamplonita, 2013).

Las aguas residuales contienen patógenos como bacterias, virus y parásitos las cuales pueden generar enfermedades mediante el consumo de esta agua. Si las aguas residuales no se tratan adecuadamente pueden infiltrarse en los acuíferos subterráneos, contaminando las fuentes de aguas potables. (TELWESA, 2023).

Con base a lo anterior el municipio de Bochalema aprobó la construcción de una planta de tratamiento de aguas residuales (PTAR) en la vereda Buena Vista cerca del casco urbano del municipio. (Alcaldía Municipal de Bochalema, 2025).

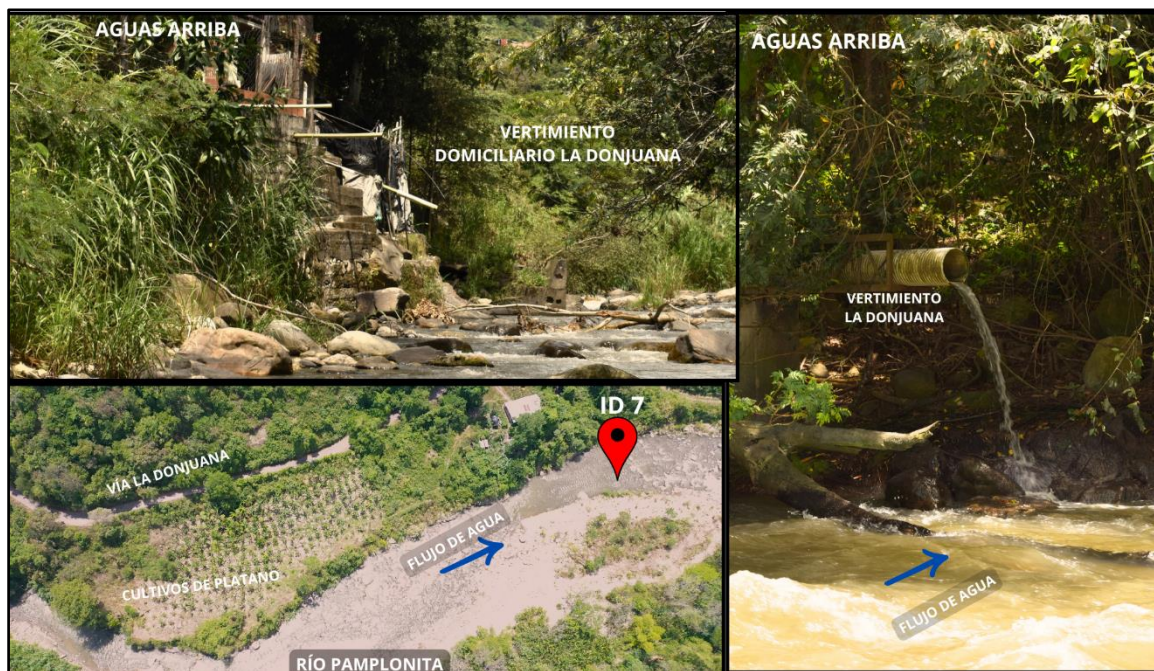
**Figura 8** ID7. Confluencia Quebrada Iscalá- Río Pamplonita- Bochalema.

En los alrededores de la zona de muestreo se observó un cultivo de plátano y una vivienda ubicada a pocos metros del ID7. Se debe mencionar que, los puntos de vertimiento que impactan a la calidad del agua en el ID6, afectan de igual manera la ID7 debido a que existe una distancia entre puntos de aproximadamente de 216 metros.

Pocos metros aguas arriba al punto de muestreo desemboca la quebrada Iscalá la cual recoge las aguas residuales del municipio de Chinácota mediante su afluente la quebrada Gamogacho (POMCA -Río Pamplonita, 2013).

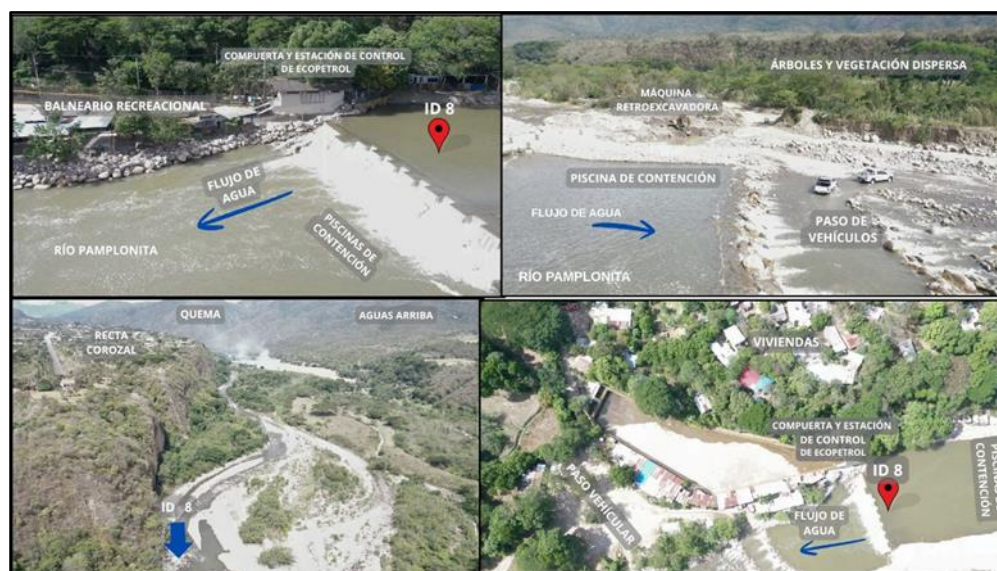
**Figura 9** ID8. La Garita.

El punto ID8 del río Pamplonita se localiza en el corregimiento La Garita del municipio de Los Patios, en inmediaciones de actividades industriales, recreativas y residencial. El cauce presenta un ancho medio, con flujo moderado y presencia de sedimentos. La vegetación de ribera se encuentra parcialmente conservada, aunque existen áreas intervenidas por infraestructura vial y recreativa, así como viviendas y un balneario cercano. También se observan obras de contención y zonas con suelos descubiertos que evidencian procesos de alteración de la cobertura vegetal.

Las principales actividades y presiones identificadas en el área son: quema de cobertura vegetal, paso de vehículos por el cauce, uso de maquinaria pesada en la orilla, construcción de piscinas de contención y compuertas, reducción de la cobertura vegetal y presencia de balneario y viviendas cercanas. Estas actividades generan efectos ambientales como eliminación de la vegetación de ribera, pérdida de materia orgánica y de la protección natural del suelo, compactación y alteración

de la morfología del lecho del río, riesgo de derrames de combustibles y aceites, modificación del flujo natural y retención de sedimentos, disminución de la biodiversidad ribereña y generación de residuos sólidos y aguas residuales.

Como resultado, los impactos ambientales más relevantes incluyen incremento de la erosión y sedimentos al río, aumento de la turbidez del agua, pérdida de hábitat para macroinvertebrados y peces, cambios en la dinámica de transporte de sedimentos. Adicionalmente, se incrementa la temperatura del agua por falta de sombra ribereña, se pierde conectividad ecológica y se eleva el riesgo de contaminación microbiológica que puede afectar la salud de los usuarios.

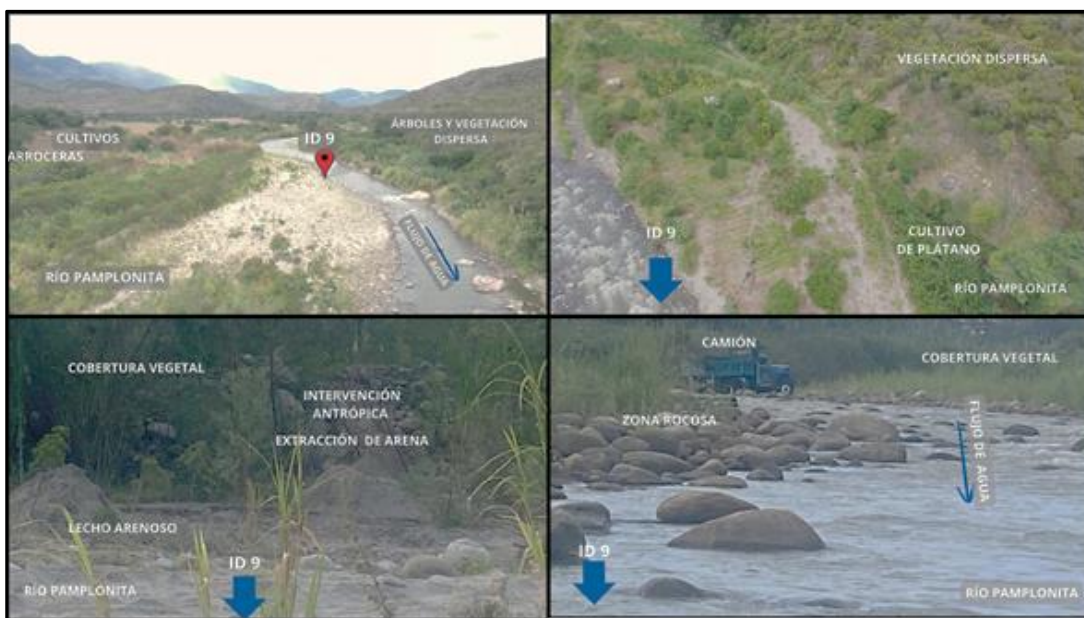
**Figura 10** ID9. Bocatoma Acueducto Cúcuta –El Pórtico.

En el punto ID 9 se encuentra la bocatoma del acueducto de Cúcuta – El Pórtico, de la empresa Aguas Kpital S.A E.S.P. Aguas abajo, hay una micro represa para el tratamiento de las aguas de este punto. En este punto se observó cultivos agrícolas de arroz y plátano en proximidad al cauce. Durante el monitoreo se observó que el lecho es predominantemente arenoso, con presencia de zonas rocosas, y que la vegetación en las márgenes es dispersa. Asimismo, se registró la presencia de camiones y maquinaria pesada en la ribera, así como huellas de actividades de

extracción de arena y material de arrastre, lo que indica una presión constante sobre este ecosistema.

Las principales causas de alteración identificadas corresponden a la extracción de arena del cauce, el tránsito de volquetas que circulan en el proceso de carga del material, la presencia de cultivos agrícolas a escasa distancia del cauce y la reducción de la cobertura vegetal producto de la remoción para habilitar accesos y zonas de trabajo.

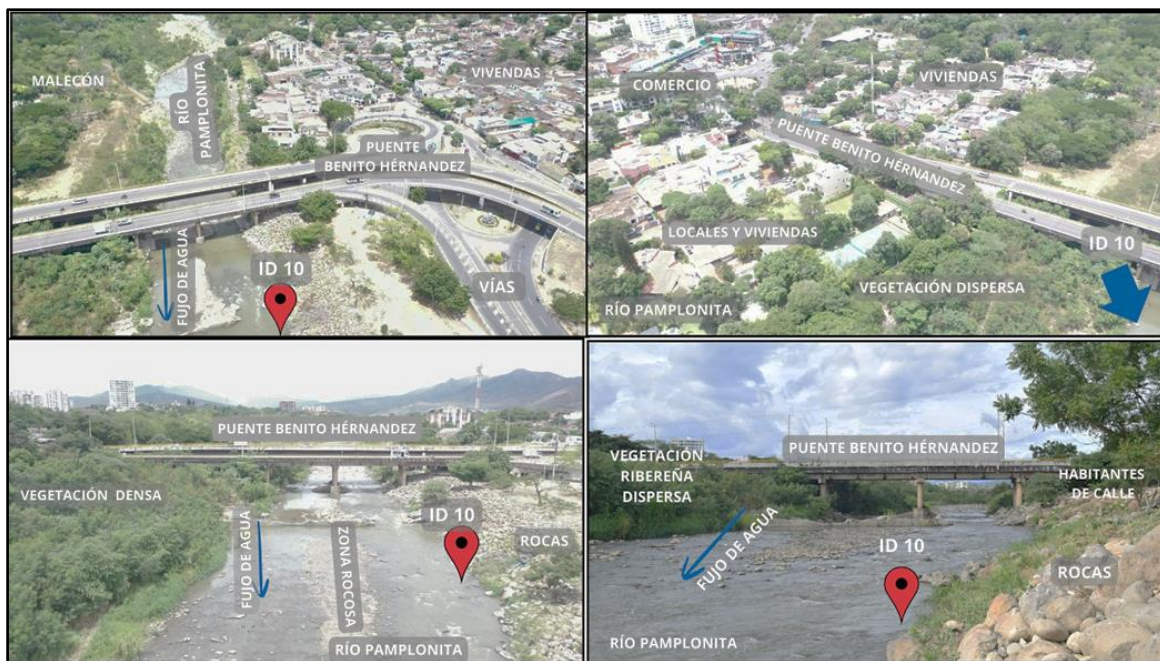
**Figura 11** ID10. Puente Benito Hernández – San Rafael.

El punto de monitoreo ID 10 se localiza en el sector del puente Benito Hernández, sobre el río Pamplonita. La zona presenta un entorno urbano con alta intervención antrópica, caracterizado por la presencia de viviendas, locales comerciales y vías de alto tránsito vehicular, lo que genera una presión constante sobre el recurso hídrico y su ronda. El cauce en este tramo muestra un lecho mixto, compuesto por material arenoso y rocoso, con flujo de agua visible pero reducido en comparación con zonas menos intervenidas.

La cobertura vegetal se observa dispersa, con áreas donde la vegetación ribereña es escasa, dejando expuesto el suelo y favoreciendo procesos erosivos. Se identifican puntos con vegetación densa en algunos márgenes, aunque sin continuidad, lo que limita su función de protección y filtración de contaminantes.

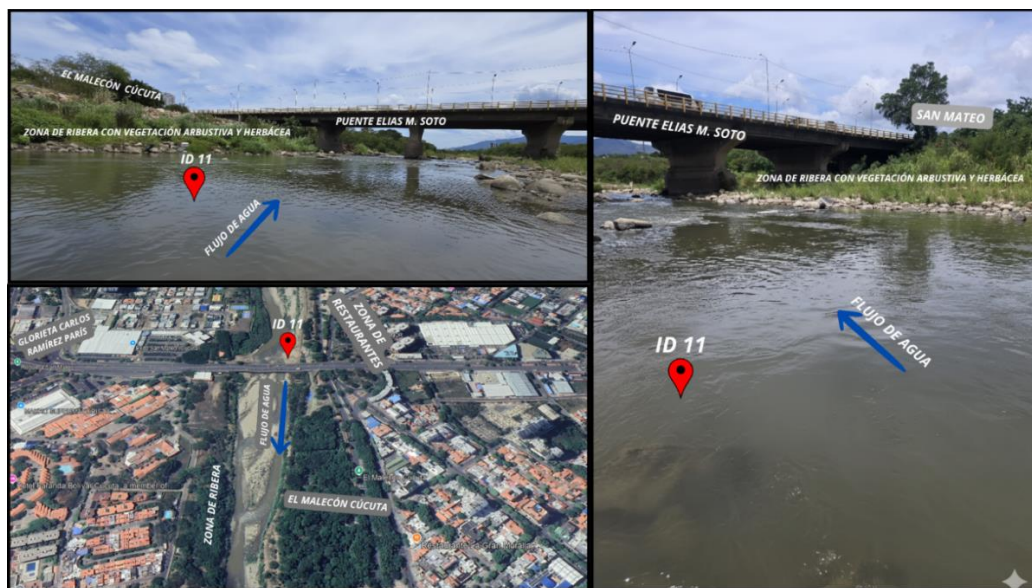
**Figura 12** ID11. Puente Elías M. Soto.

En el punto de muestreo ID 11 correspondiente al puente Elías M. Soto, se identificó una cobertura vegetal ribereña conformada por ricino, caña brava y otras especies silvestres de gran tamaño; en una de sus orillas se ubican restaurantes y un malecón. El río en este sector cuenta con muros y gaviones de protección diseñados para mitigar la erosión de las riberas.

Durante la visita se registró la presencia de fauna silvestre como aves y reptiles a lo largo del cauce, además de habitantes en condición de calle y acumulación de residuos sólidos en los alrededores. Estos elementos evidencian la interacción entre la dinámica natural del ecosistema y el impacto de las actividades humanas.

La persistencia de vegetación y fauna, como las garzas, indica que el ecosistema aún conserva cierta resiliencia. No obstante, la descarga de aguas residuales, la disposición inadecuada de residuos sólidos y la presión urbana generada por la infraestructura recreativa (malecón y restaurantes) incrementan el riesgo de deterioro ambiental. De no implementarse medidas de manejo, podrían intensificarse procesos de contaminación, pérdida de hábitat y afectaciones al paisaje y al potencial turístico del sector.

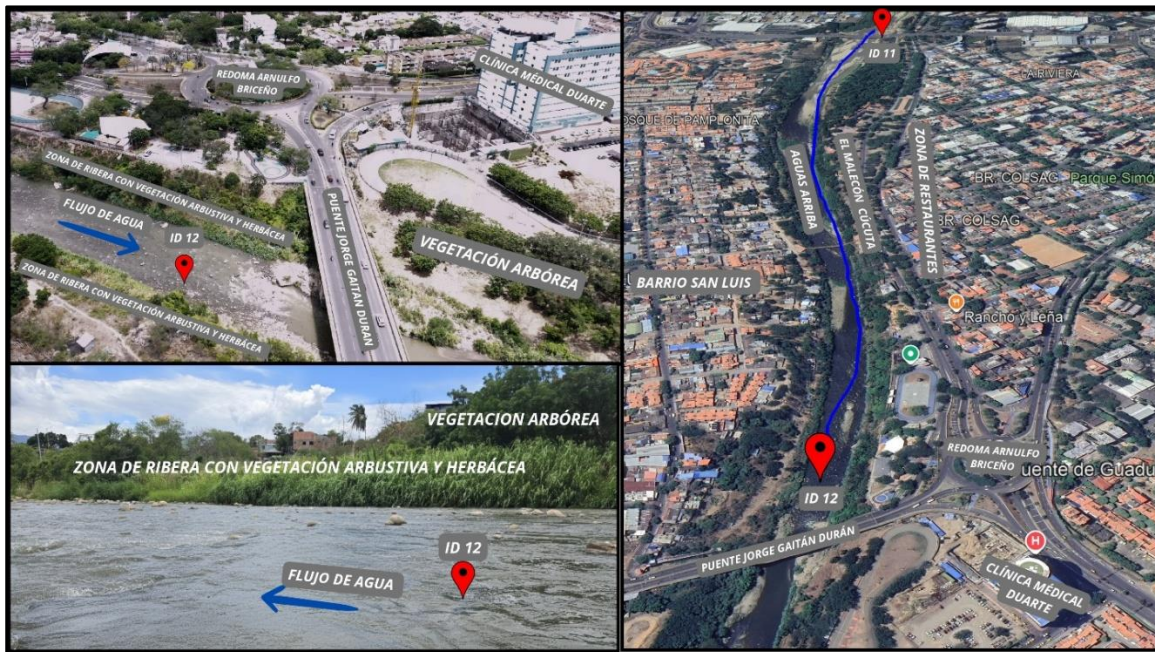
**Figura 13** ID12. Puente Gaitán Durán.

En el punto de muestreo identificado como ID12, correspondiente al puente Jorge Gaitán Durán, se evidenció un flujo vehicular constante, así como la presencia de habitantes en condición de calle y acumulación de residuos sólidos en las inmediaciones del malecón, lo cual afecta negativamente la estética y salubridad del entorno.

El río en este sector está reforzado con un muro de contención elaborado en piedra de cantera, diseñado para reducir el riesgo de desbordamientos durante la temporada de lluvias, cuando se incrementa de manera considerable el caudal.

Cabe resaltar que este sitio se encuentra próximo al punto anterior, donde se identificó el vertimiento de aguas residuales domésticas provenientes de los barrios San Luis, Torcoroma y la Libertad, lo que evidencia la continuidad de las presiones antrópicas sobre la calidad hídrica del afluente ya que aumenta su carga orgánica afectando directamente la dinámica del río.

La cercanía entre ambos puntos de muestreo permite observar cómo los impactos urbanos se interconectan, generando un escenario de contaminación recurrente y acumulativo. La presencia de residuos sólidos y aguas residuales, sumada al tránsito vehicular y a la ocupación informal, incrementa la vulnerabilidad del ecosistema fluvial y reduce su capacidad de resiliencia. A pesar de la existencia de obras de protección como el muro de piedra, estas resultan insuficientes si no se acompañan de medidas de control de vertimientos, manejo integral de residuos y recuperación del espacio público ribereño.

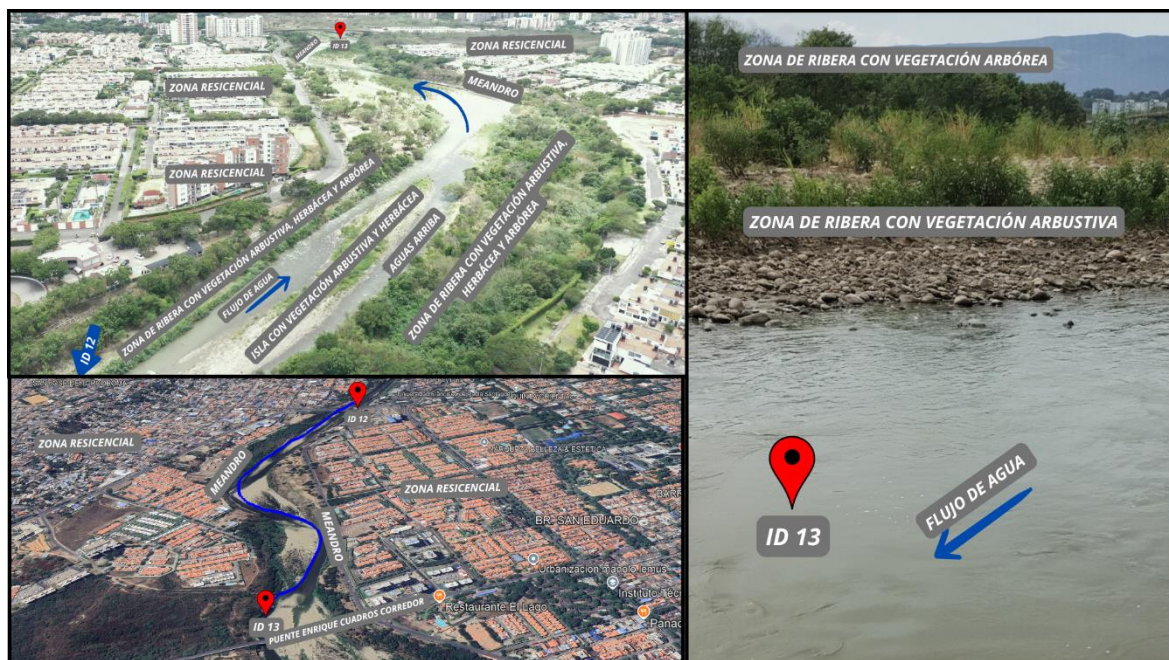
**Figura 14** ID13. Puente Enrique Cuadros Corredor – La Gazapa.

*En el punto de muestreo ID13, correspondiente al puente Enrique Cuadros Corredor – La Gazapa, se identificó la presencia de pastizales y otras especies vegetales que contribuyen a la protección y fijación del suelo, desempeñando un papel fundamental en la prevención de la erosión de las riberas. Así mismo, se observaron caña brava y la presencia de garzas, lo que refleja la importancia del lugar como hábitat para aves silvestres.*

*No obstante, el río en este sector recibe descargas de aguas residuales domésticas provenientes de los barrios Prado del Este y San Martín, lo cual impacta negativamente la calidad del recurso hídrico y representa un riesgo tanto para la biodiversidad como para la salud pública. A ello se suma que el punto está situado en una vía de alto flujo vehicular, lo que incrementa los niveles de ruido, contaminación atmosférica y presión sobre el entorno natural.*

*Este sector evidencia un contraste entre el aporte positivo de la vegetación ribereña, que contribuye a la estabilidad del suelo y ofrece refugio para especies de fauna, y las presiones antrópicas que deterioran el ecosistema, como la descarga de aguas residuales y el tráfico vehicular intenso. De persistir estas problemáticas, podrían intensificarse los procesos de contaminación del agua y del aire, la pérdida de biodiversidad y el deterioro paisajístico de la zona. Sin embargo, la existencia de cobertura vegetal constituye una oportunidad para impulsar programas de restauración ecológica y conservación, que fortalezcan la resiliencia del ecosistema y promuevan un equilibrio entre el desarrollo urbano y la protección del recurso hídrico.*
