### **2.3 Identificación de Acciones Antropogénicas en los ocho (8) ID Priorizados del Río Zulia y sus Afluentes**

*El propósito de este estudio consistió en realizar la caracterización de la cuenca hidrográfica del río Zulia a través de la identificación directa de las intervenciones humanas presentes en su entorno, las cuales podrían generar impactos sobre la calidad del agua y los ecosistemas vinculados a la fuente hídrica. Para tal fin, se efectuaron mediciones fisicoquímicas y microbiológicas tanto en campo como en laboratorio, aplicadas en diversos puntos de muestreo (ID) distribuidos a lo largo del río.*

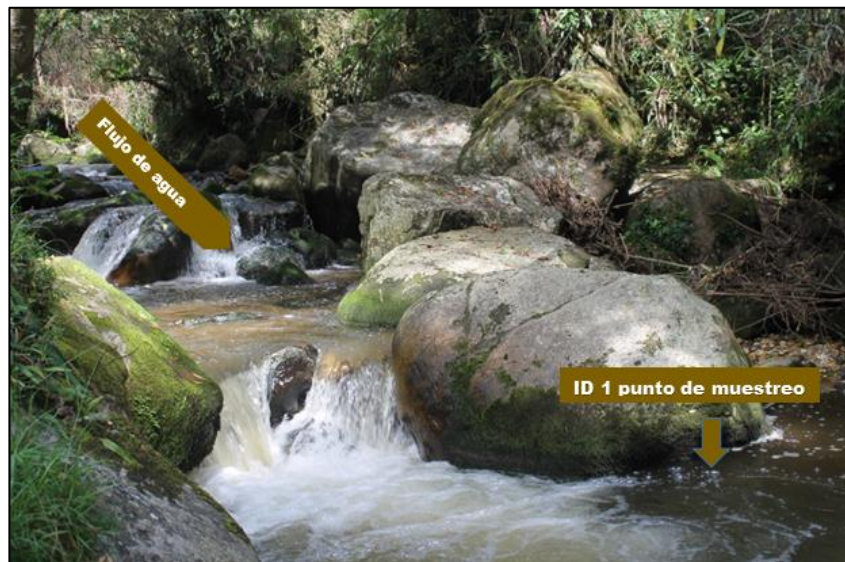
**Figura 2.** ID 1. Río La Plata - El Molino

El río La Plata, a la altura del sector de El Molino, continúa presentando diversos impactos antrópicos que afectan su calidad ambiental. Entre los principales se identifican la presencia de ganado y el tránsito constante de la comunidad en los linderos del río, el uso intensivo de las tierras aledañas para actividades agrícolas y el incremento en el número de estanques piscícolas de trucha, que actualmente suman cuatro unidades distribuidas en la parte superior e inferior del cauce. Se observa además un aumento en los cultivos de zanahoria, papa y lechuga, así como la implementación de invernaderos para la producción de frijol y lechuga, aprovechando las condiciones climáticas favorables de la zona. Persisten problemáticas asociadas a la disposición inadecuada de residuos sólidos y materiales de construcción, así como la presencia de asentamientos humanos en la parte alta del río, los cuales podrían generar vertimientos domésticos que continúan afectando el ecosistema hídrico.

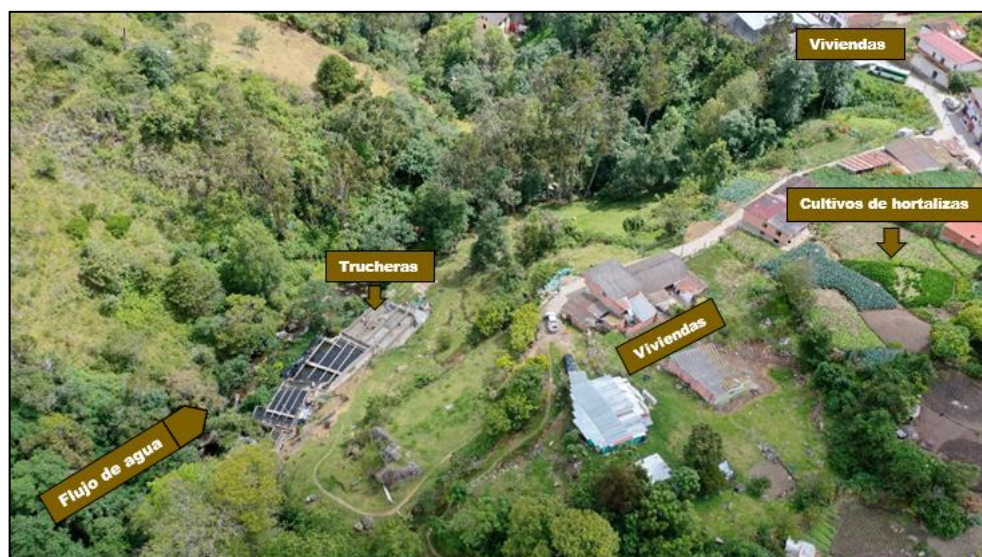
**Figura 3.** ID 1. Actividad agrícola y piscícola cerca al punto de muestreo.

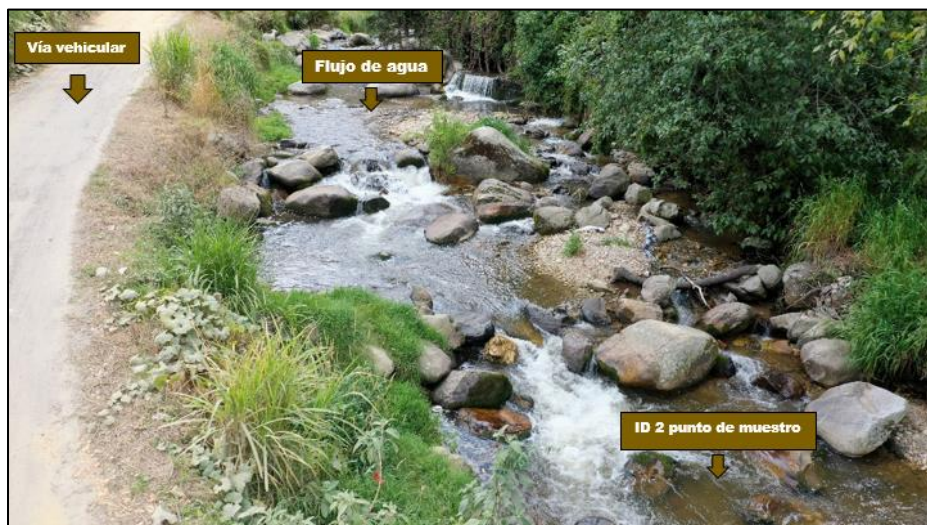
**Figura 4.** ID 2. Punto de muestreo Río La Plata – Puente Hogar Juvenil Campesino.

El punto de muestreo ID 2 se mantiene en condiciones similares a las observadas en años anteriores, con alta presión antrópica sobre el recurso hídrico debido a la cercanía de numerosas viviendas que continúan utilizando el agua sin una planificación ni control adecuado. Se evidencia una expansión de la zona urbana, lo que incrementa la presión sobre el ecosistema y la demanda del recurso. Asimismo, se identificó una captación de agua destinada al abastecimiento de las trucheras ubicadas aguas abajo del punto de muestreo, situación que podría alterar el caudal y la calidad del agua en este tramo. La presencia continua de actividades agrícolas y tránsito vehicular y peatonal sigue contribuyendo al riesgo de contaminación del río y a la degradación de su entorno.

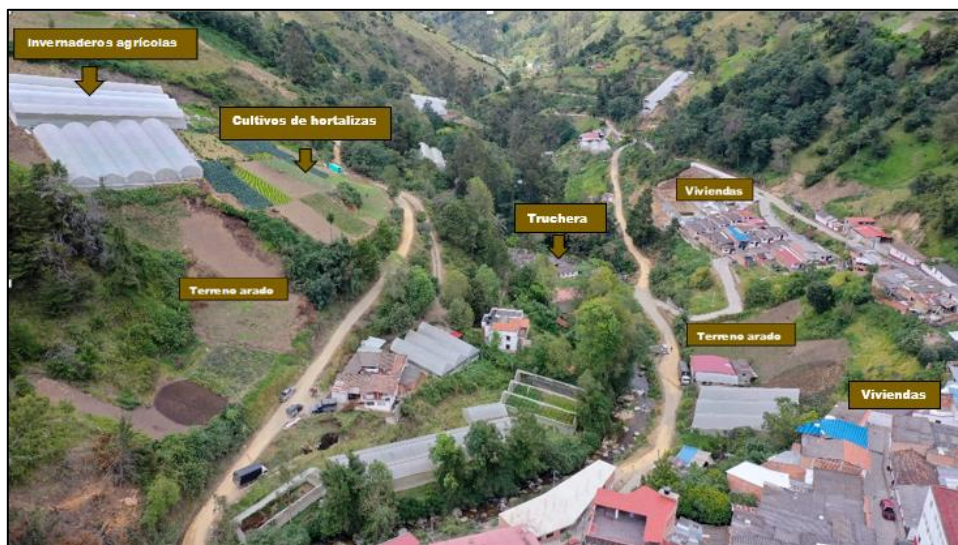
**Figura 5.** Cultivos de hortalizas al margen del cauce del río y expansión urbana.

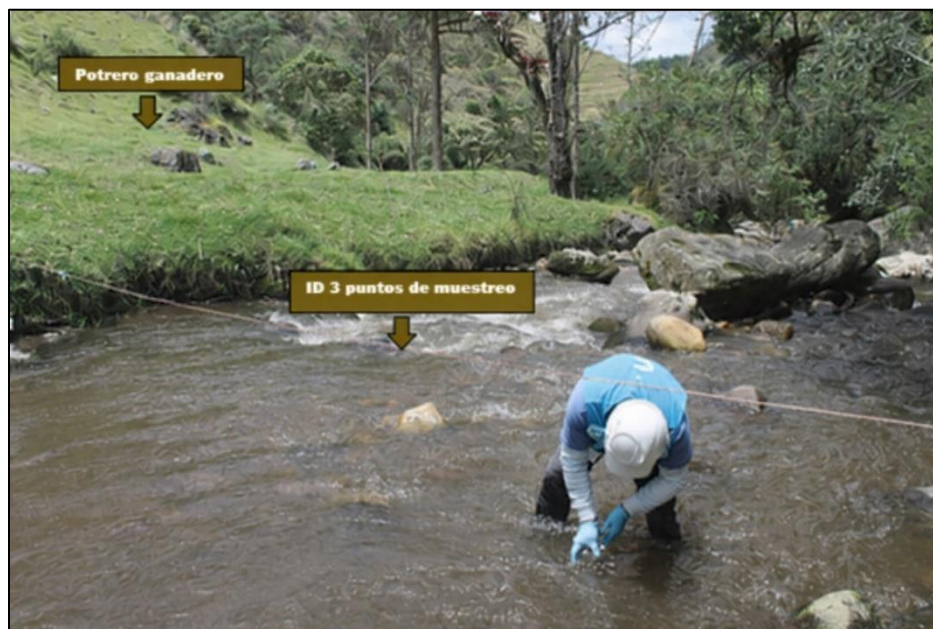
**Figura 6.** ID 3. Punto de muestreo “Río La Plata – Después de los Vertimientos de Aguas Residuales de Suelo Urbano.”

El punto de muestreo ID 3 se ubica en una zona donde persisten múltiples actividades antrópicas que continúan afectando la calidad del río La Plata, para el año 2025, el punto de vertimiento se desplazó aproximadamente 500 metros aguas abajo, debido al alargamiento del colector primario de aguas residuales del municipio. Este nuevo vertimiento se encuentra próximo a un hogar infantil, situación que requiere especial atención por el riesgo sanitario asociado. Adicionalmente, se observa una piscina en estado de abandono cercana al área de influencia, la cual podría representar un foco potencial de contaminación o proliferación de vectores; se mantiene la actividad ganadera bovina lechera, con potencial aporte de materia orgánica y nutrientes al cauce; y los cultivos de hortalizas como lechuga, apio, cebollín y repollo, asociados al uso de agroquímicos y riego intensivo. En la parte alta del recurso persisten los invernaderos con diversas especies de hortalizas y los sistemas de cablevías utilizados para el transporte de productos agrícolas.

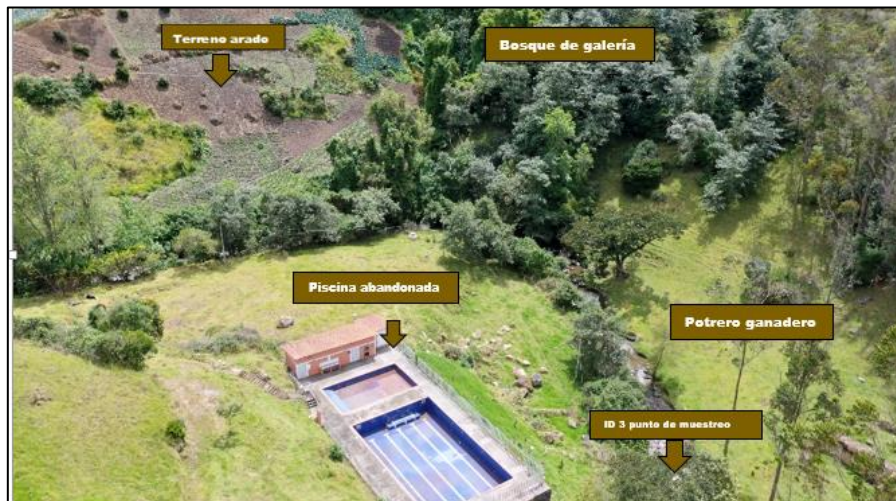
**Figura 7.** Actividades antrópicas ID 3: piscina en estado de abandono y actividad agrícola.

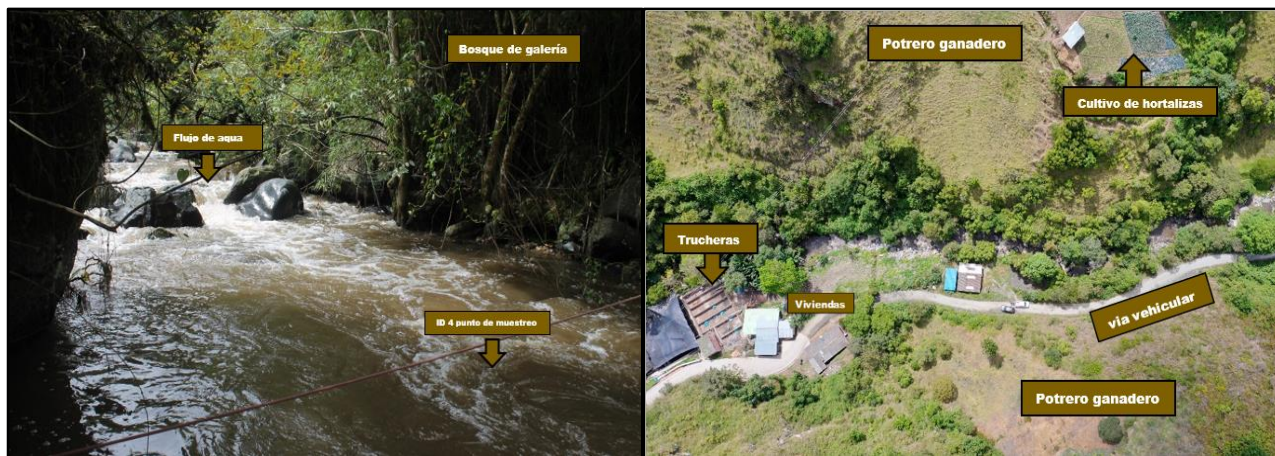
**Figura 8.** ID 4. Punto de muestreo “Río La Plata – Truchas El Cerro.”

El punto de muestreo ID 4 corresponde a una zona con alta actividad agrícola y piscícola que continúa afectando la calidad del río La Plata. Se mantienen los cultivos de hortalizas como ajo, cebollín, papa y zanahoria, así como los criaderos de trucha a gran escala actividad que se ha incrementado, que captan y devuelven el agua al río mediante canales abiertos de concreto, lo cual

puede afectar la calidad del agua y los resultados del muestreo debido al aporte de materia orgánica y nutrientes asociados a su operación. La zona continúa presentando alto tráfico de camiones y el uso de cables vueltos para el transporte de la producción agrícola y piscícola, lo que mantiene una presión constante sobre el sistema hídrico.

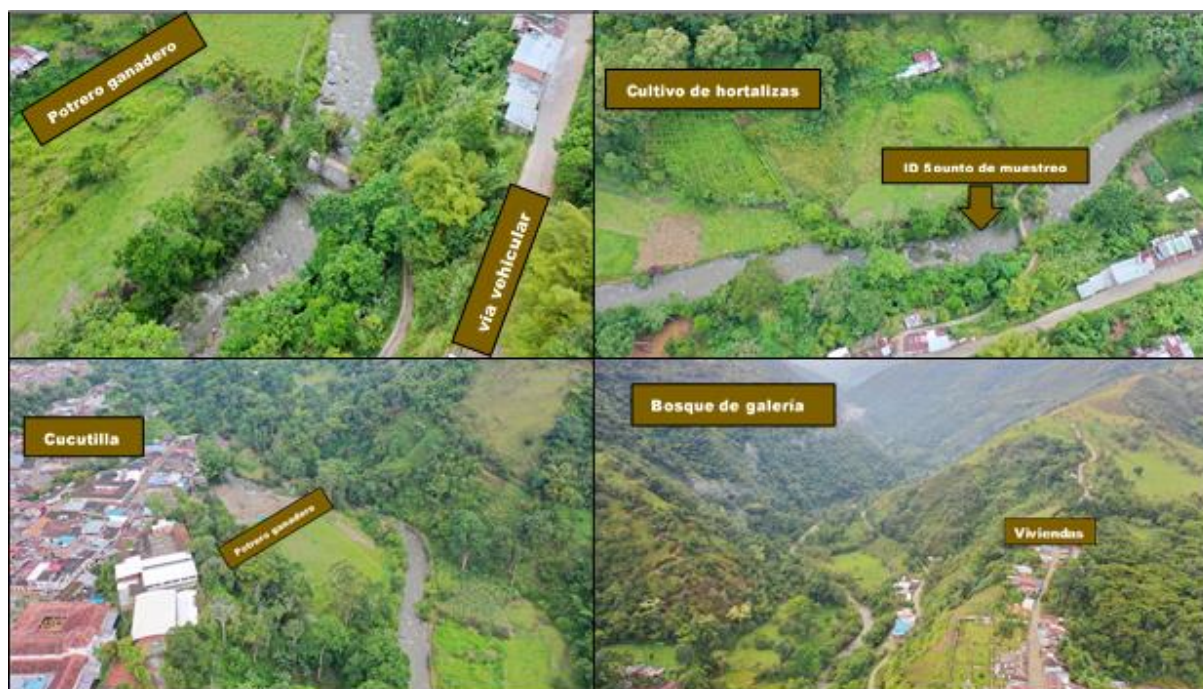
**Figura 9.** ID 5. Punto de muestreo “Río Zulasquilla – Puente Capira”

El punto de muestreo ID 5 se localiza en una zona donde continúan observándose viviendas a lo largo de la carretera que conecta los municipios de Pamplona y Cucutilla, las cuales generan vertimientos puntuales, residuos sólidos y actividad ganadera. Se evidencia la presencia de nuevos cultivos de cítricos, lo que amplía la diversidad agrícola del área. Asimismo, se destaca la instalación de una estación hidrometeorológica de CORPONOR ubicada junto al río. A pesar de estos avances, persisten presiones antrópicas derivadas de la ocupación humana y el uso intensivo del suelo en la zona.

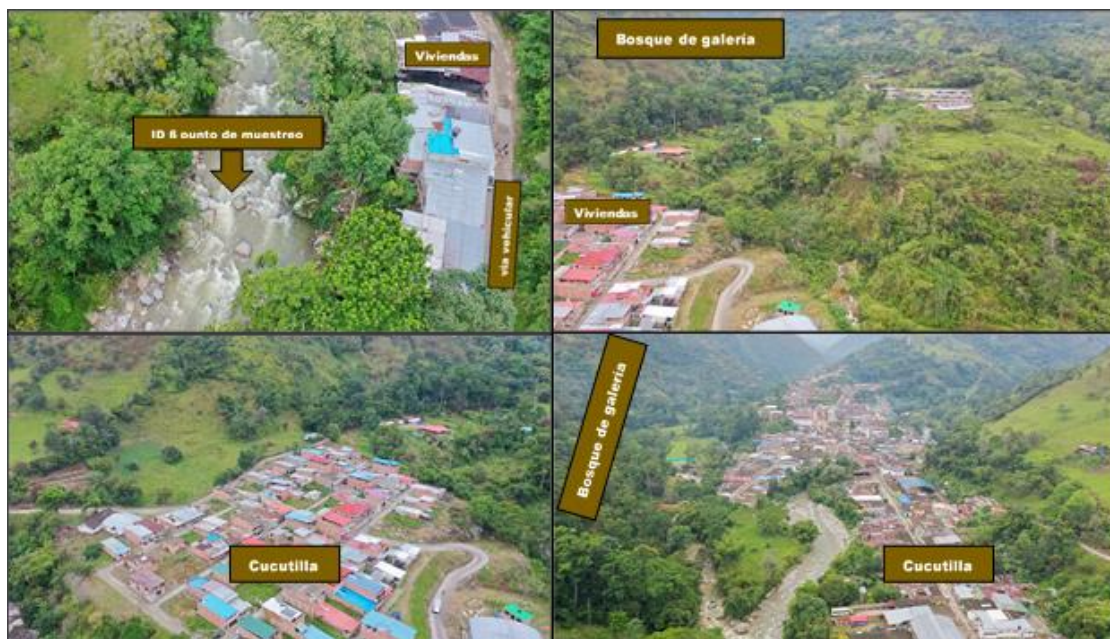
**Figura 10.** ID 6. Río Cucutilla - Aguas Abajo de la Confluencia Con El Río Zulasquilla.

En este punto de muestreo se mantiene la presencia de viviendas que continúan vertiendo sus aguas residuales directamente al río, sin tratamiento previo, lo que representa un riesgo permanente para la calidad del agua y los ecosistemas asociados. En años anteriores se encontraba una fábrica de muebles y un taller de lavado y mecánica, los cuales también generaban residuos con potencial contaminante para el suelo y el recurso hídrico. Se observa la adecuación de la vía principal cercana al punto de muestreo, actividad que ha generado emisión de polvo y material particulado, los cuales pueden ser transportados hacia el río y contribuir a la contaminación física del agua y la alteración de su calidad.

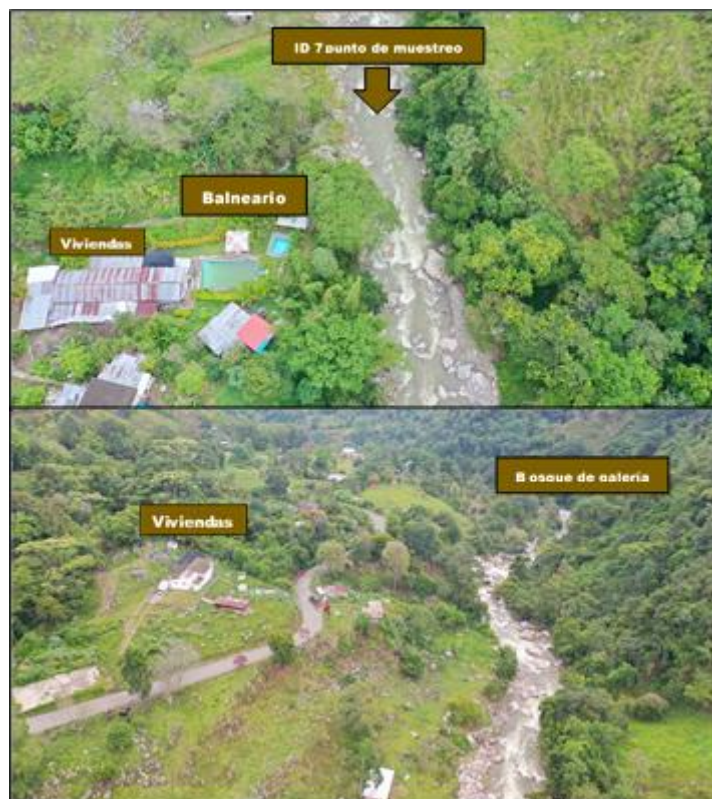
**Figura 11.** ID 7. Río Cucutilla - Después de los Vertimientos del Suelo Urbano.

En este punto de muestreo se evidenció un desplazamiento del vertimiento aproximadamente 200 metros aguas abajo, motivo por el cual el punto de monitoreo fue ajustado para reflejar las condiciones actuales del área. En comparación con años anteriores, se observó que ya no se mantienen los animales domésticos como conejos y cuyes; únicamente se conservan gallinas de uso doméstico, en menor número y confinadas en espacios reducidos. El balneario cercano al río continúa operando con zonas de recreación y eventos, aunque en menor intensidad. No se registró cosecha de los cultivos de tomate y pimentón observados en periodos anteriores, lo que sugiere una disminución de la actividad agrícola en el sector. Sin embargo, persiste el riesgo de vertimientos de aguas residuales hacia el río, que pueden afectar la calidad del recurso hídrico.

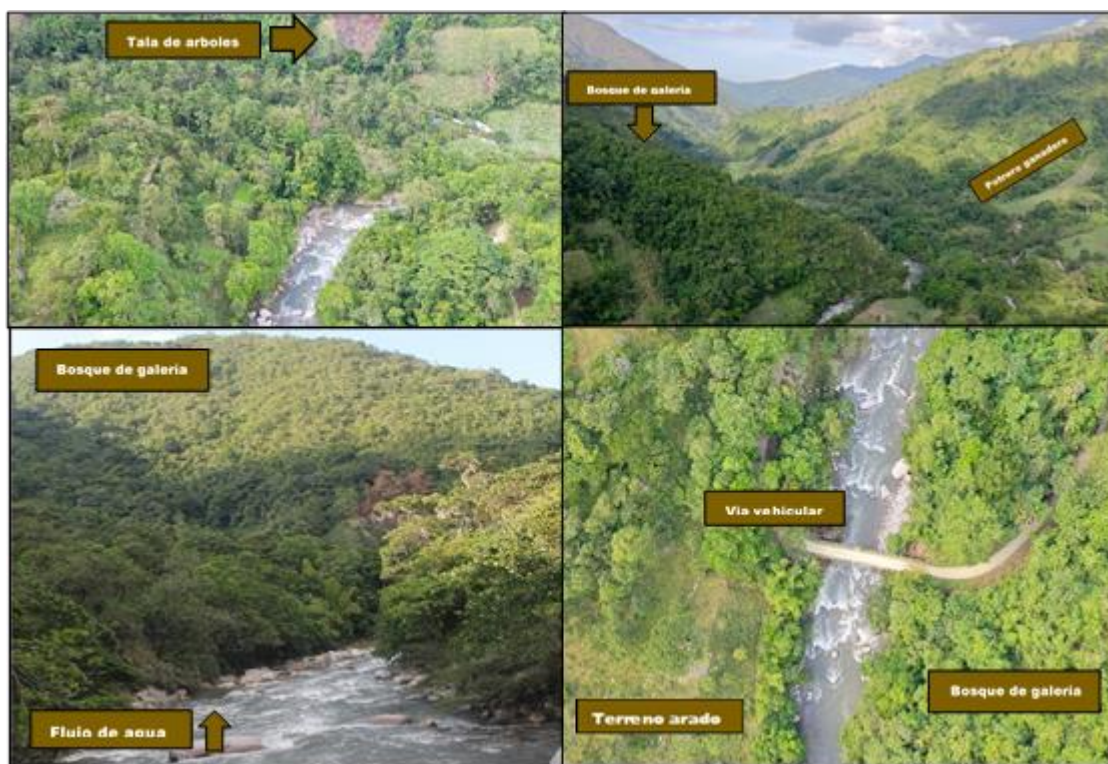
**Figura 12.** ID 8. Río Zulia - Puente Unión.

Se evidencia tránsito vehicular y peatonal sobre la infraestructura del puente, lo que continúa generando presiones asociadas a posibles procesos de erosión en las áreas de acceso y aporte de material particulado al cauce en épocas de mayor uso. El punto mantiene una cobertura vegetal favorable y presencia significativa de árboles ribereños, condición que contribuye a la estabilidad de las márgenes y a la regulación microclimática del tramo. No obstante, se evidencia un incremento en las actividades agrícolas en la zona de influencia directa, particularmente con la expansión de cultivos de cacao y cítricos, además de cultivos de caña. La ampliación de estas áreas productivas representa un aumento en las presiones sobre el recurso hídrico debido al uso de agroinsumos, la posible remoción de cobertura vegetal para la preparación del terreno y la generación de escorrentías con cargas de sedimentos y nutrientes hacia el río. Estos cambios deben ser considerados dentro del análisis de impactos y en la interpretación de la calidad del agua para este tramo del río Zulia.

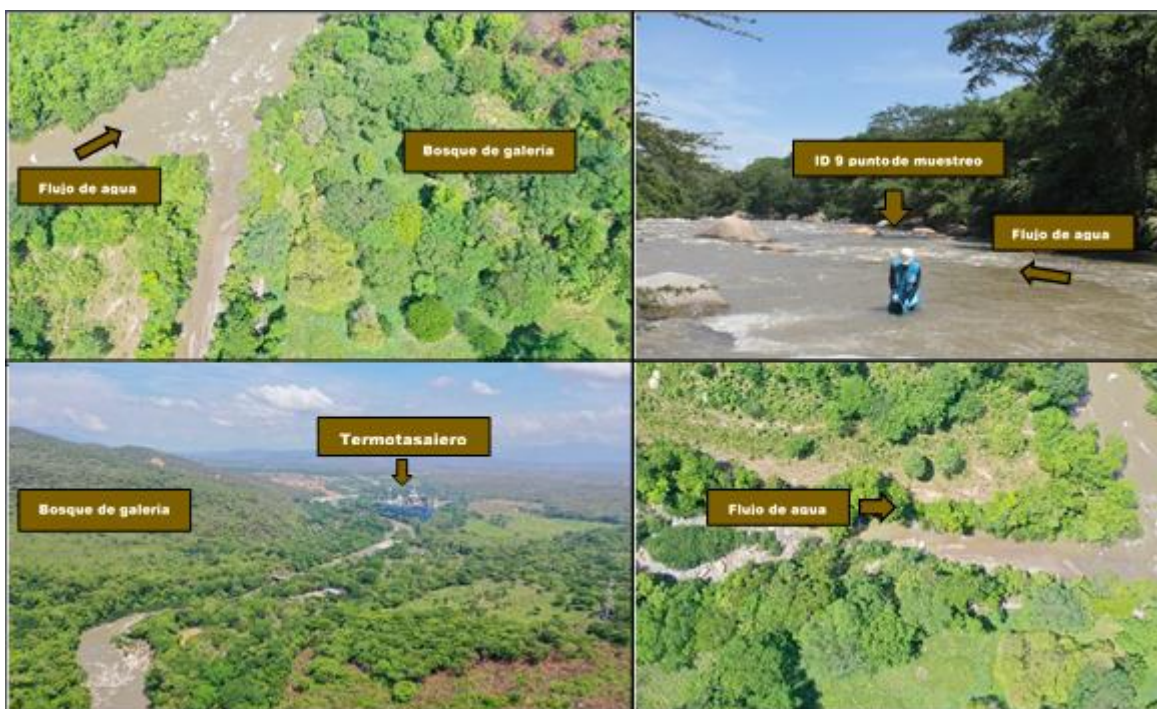
**Figura 13.** ID 9. Río Zulia - Puente Termotasajero

Se observa el uso de la zona ribereña como balneario, la preparación de alimentos y la generación de residuos sólidos por parte de los visitantes. Se evidencia una ampliación de las áreas de recreación, lo que incrementa el impacto sobre la fuente hídrica por el aumento de desechos, pisoteo de la vegetación y potenciales descargas domésticas informales. Adicionalmente, se observa tránsito constante de volquetas de alto tonelaje en la zona, lo cual genera emisiones de material particulado, compactación del suelo y mayor riesgo de aporte de sedimentos al cauce por el deterioro de las vías de acceso, especialmente durante tiempos de lluvia.

En cuanto a las actividades industriales, se mantiene la presencia de la infraestructura Termotasajero aguas abajo. Termotasajero 1 continúa operando con un sistema de enfriamiento en circuito abierto, que retorna agua con temperaturas superiores al cauce, mientras que Termotasajero 2 mantiene su sistema de circuito cerrado con torre de enfriamiento, reduciendo el impacto térmico directo. Sin embargo, ambas plantas siguen generando impactos ambientales asociadas a la combustión de carbón bituminoso, incluyendo emisiones atmosféricas y dispersión de polvo de carbón sobre las veredas aledañas, lo que representa riesgos para la salud humana, la biota local y la integridad de los ecosistemas ribereños.

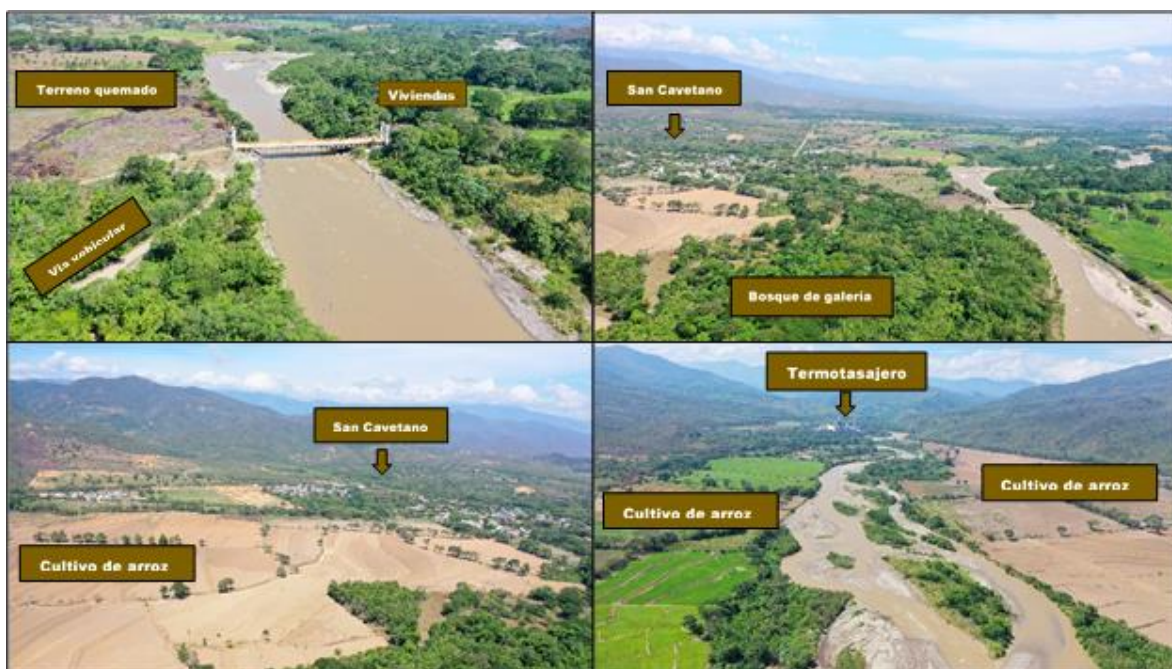
**Figura 14.** ID 10. Río Zulia - Después de los Vertimientos de Termotasajero

En este punto de muestreo se mantienen varias de las presiones antrópicas identificadas anteriormente debido a su proximidad con el ID 9 y con las zonas de influencia derivadas de la actividad industrial de la Generación Eléctrica, incluyendo la presencia de patios de carbón a cielo abierto y el vertimiento proveniente de las aguas del proceso del sistema de enfriamiento de la Generación Eléctrica.

Las características propias de estas descargas aportan al cauce una variabilidad en la temperatura, pese que estas siempre han cumplido con la normatividad vigente en la materia, se monitorea el punto para evidenciar que no haya alteraciones a futuro con las condiciones fisicoquímicas locales y afectar la estructura y funcionalidad de los ecosistemas acuáticos. Se observa adicionalmente aguas arriba la captación de agua por parte del Acueducto Metropolitano, infraestructura que representa una presión sobre la disponibilidad hídrica del río en períodos de menor caudal.

Por otro lado, persisten los cultivos extensivos de arroz, actividad que demanda altos volúmenes de agua para riego y puede contribuir al aumento de sedimentos y nutrientes en el cuerpo hídrico debido a escorrentías provenientes de los canales agrícolas.

De manera adicional, en esta actualización se identifica la descarga de vertimientos provenientes del casco urbano del municipio de San Cayetano, los cuales representan una fuente significativa de contaminación orgánica y potencial carga microbiológica hacia el río Zulia.

Esta condición incrementa los riesgos de deterioro de la calidad del agua y puede generar impactos acumulativos cuando se suma a las demás actividades presentes en el tramo.

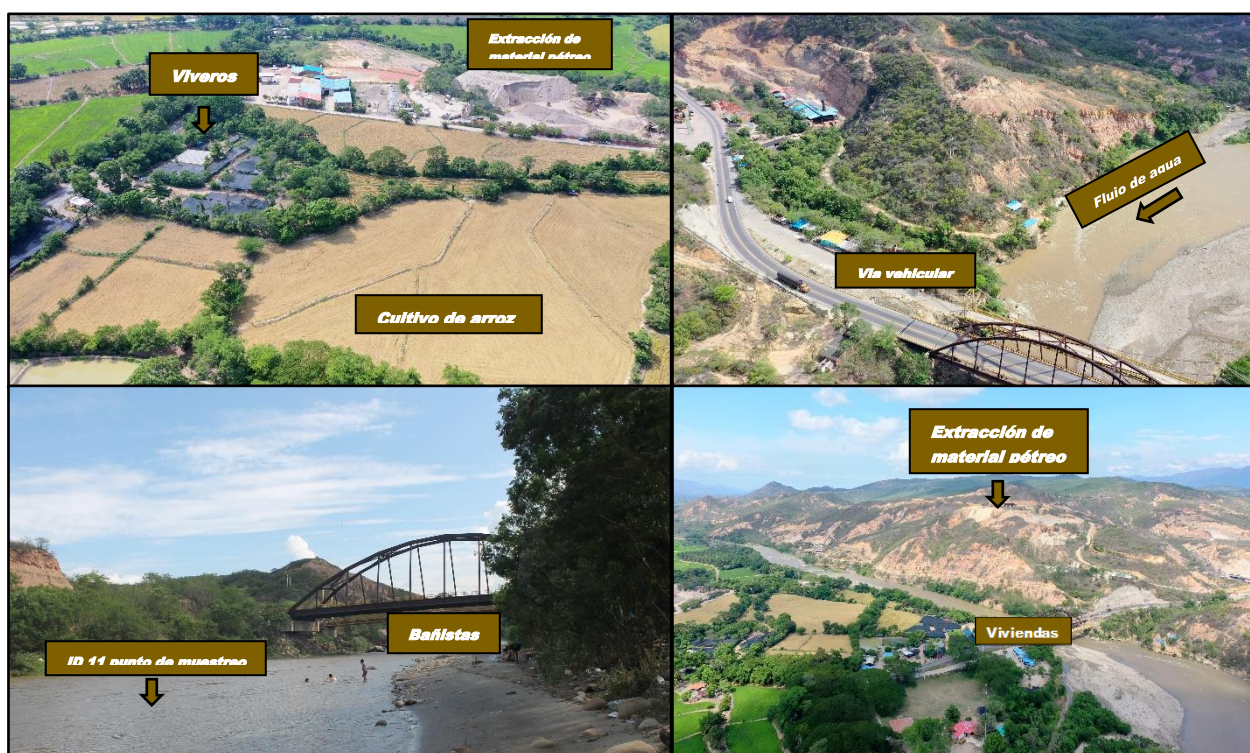
**Figura 15.** ID 11. Río Zulia - Puente Zulia

El ID 11 continúa siendo un punto estratégico de conexión entre los municipios de Cúcuta y El Zulia. Con la ampliación del puente a doble carril, se evidencia un incremento en el flujo vehicular, especialmente de transporte de carga pesada. Este genera mayores emisiones de material particulado y ruido.

Las actividades recreativas persisten, manteniéndose el uso del sector como balneario. Esto implica presiones relacionadas con la generación de residuos, alteración de la ribera y presencia de contaminantes asociados a actividades realizadas en el área. El río en este sector continúa recibiendo las descargas provenientes de la Quebrada Tonchalá y la Quebrada Seca, ambas con aportes

significativos de aguas residuales domésticas del área metropolitana de Cúcuta.

Estos vertimientos aumentan la carga orgánica, nutrientes y microorganismos, afectando la calidad del agua y la salud del ecosistema. Además, la presencia de viveros, dedicados a la producción de plantas asociadas a cultivos de clima cálido, como cacao, aguacate y mango. Aunque estas actividades son de menor escala, representan un uso del suelo que puede incrementar la demanda local de agua y contribuir a la remoción de cobertura vegetal en áreas puntuales.

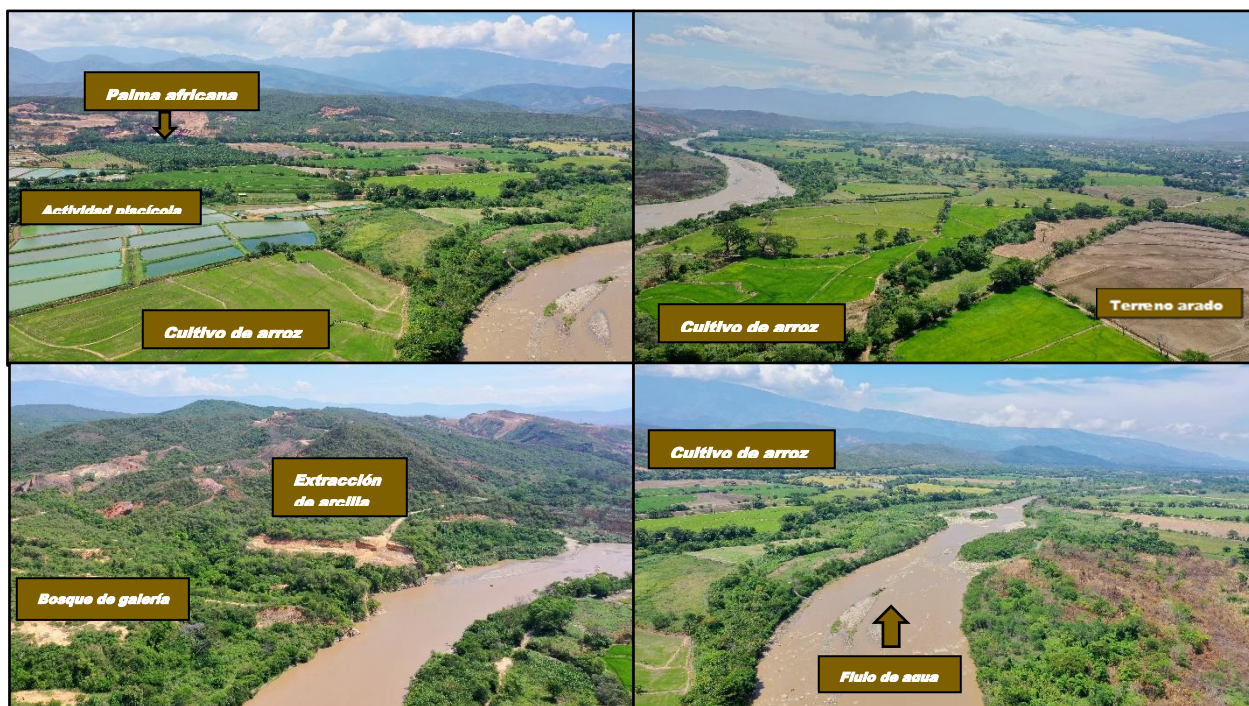
**Figura 16.** ID 12. Después de Los Vertimientos del Suelo Urbano

En este punto se mantienen los cultivos extensivos de arroz asociados al Distrito de Riego Brisas del Oriente, los cuales dependen de la captación directa de agua del río para sus actividades de riego. Esta práctica continúa representando un impacto importante sobre la disponibilidad hídrica y contribuye al aporte de sedimentos, nutrientes y agroquímicos al cauce a través de la escorrentía proveniente de los lotes agrícolas.

Adicionalmente, persisten las descargas provenientes del casco urbano del municipio de El Zulia, que aportan cargas orgánicas, nutrientes y materia en

suspensión, afectando significativamente la calidad del agua en este tramo del río.

Se identifica la presencia de industrias de procesamiento de arcilla en la zona de influencia; durante eventos de lluvia, estas actividades generan arrastre de suelos finos y arcillosos hacia el cauce, incrementando los Sólidos Suspendidos Totales y reduciendo la transparencia del agua. Este aumento de turbidez puede generar afectaciones sobre la biota acuática. Asimismo, se observa un incremento en las áreas destinadas a la piscicultura, principalmente para el cultivo de especies como mojarra, cachama y blanquillo. Aunque estas actividades se desarrollan en estanques, pueden generar aportes indirectos al río a través de escorrentías con nutrientes.

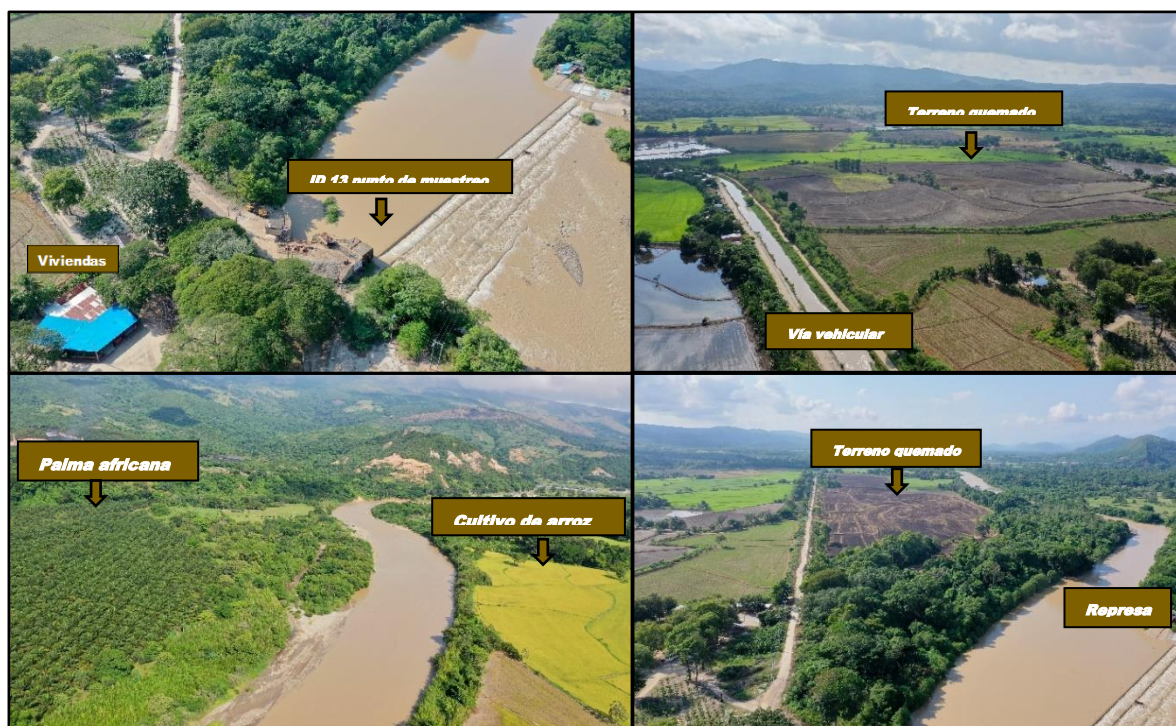
**Figura 17.** ID 13. Antes de La Captación Represa Distrito de Riego

En este punto se mantiene la presencia de la represa que atraviesa el cauce del río, esto continúa representando una barrera física para la migración de peces y otras especies acuáticas de aguas profundas, esta fragmentación del hábitat afecta la conectividad ecológica y limita los procesos reproductivos.

Las actividades industriales cercanas, entre ellas la coquizadora y la ladrillera generan presiones ambientales asociadas a emisiones atmosféricas, manejo de residuos.

En las áreas de influencia también persisten los cultivos de palma africana, se identifica un aumento significativo en la presencia de cultivos de cacao, aunque esta actividad tiene menor impacto comparada con cultivos extensivos como el arroz, igualmente puede generar remoción de cobertura vegetal, incremento de la escorrentía superficial.

Asimismo, se observa un incremento de la actividad piscícola, lo que eleva la carga potencial de nutrientes y materia orgánica hacia el cuerpo de agua.

Un aspecto adicional relevante es el aumento de las quemas de residuos de cultivos de arroz, esta práctica genera deterioro del suelo por la pérdida de materia orgánica, aumenta el riesgo de erosión y produce emisiones de material particulado, depósito de cenizas y partículas en las cercanías del río, alterando sus características fisicoquímicas.

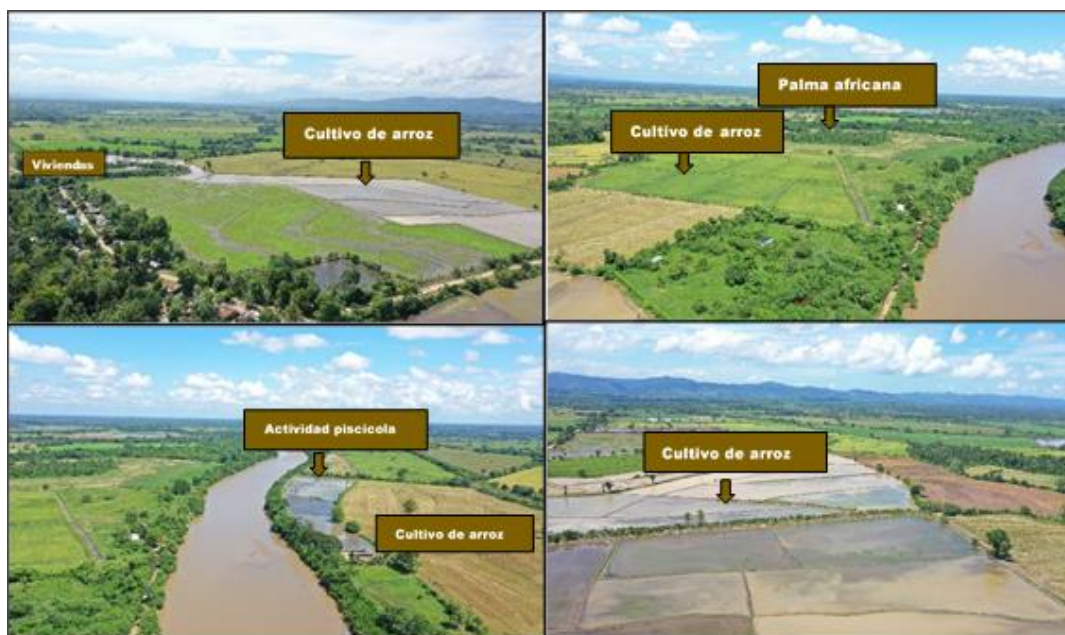
**Figura 18.** ID 14. Puente León Después de La Confluencia Con El Río Pamplonita

En este tramo del río persisten los niveles de Turbidez asociados a las lluvias, las cuales generan arrastre de sólidos y aumentos temporales del caudal. La zona continúa siendo navegable y mantiene una fuerte influencia agrícola, destacándose los cultivos de arroz y maíz.

Sin embargo, se observa un cambio, con un incremento notable de la siembra de cacao en transición y de palma africana.

Se mantiene la práctica de preparación de alimentos en los linderos del río y el uso recreativo por parte de los habitantes, lo cual genera presiones relacionadas con residuos sólidos, aguas grises y alteración de la franja protectora.

Un aspecto crítico identificado es el uso no autorizado del recurso hídrico mediante la extracción de agua con motobombas, para actividades agrícolas.

Esto reduce la disponibilidad de caudal y puede afectar la calidad del agua.

Adicionalmente, se evidencia un tránsito de volquetas que transportan carbón y camiones con carga alimentaria, este flujo incrementa la emisión de material particulado, la compactación del suelo y el riesgo de aportes indirectos de contaminantes hacia el cauce.

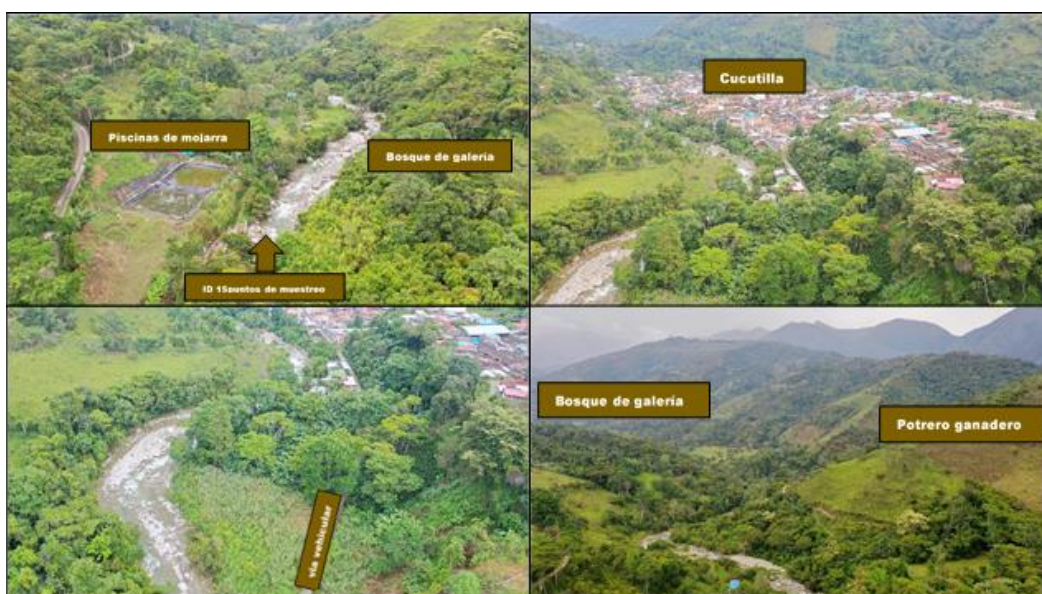
**Figura 19.** ID 15. Río Zulia - Antes de los Vertimientos del Suelo Urbano

En la zona correspondiente al punto de muestreo se mantiene la presencia de ganado bovino y los cultivos de caña panelera, café y otros productos agrícolas, los cuales continúan siendo actividades representativas de la zona.

Se evidencia además la extracción de tierra y material pétreo, práctica que puede alterar la estructura del suelo y generar arrastre de sedimentos hacia el cauce del río.

Para el año en curso, se identificó el desarrollo de actividad piscícola mediante piscinas construidas para el cultivo de mojarra y cachama, las cuales utilizan el recurso hídrico de la fuente, generando posibles aportes de materias orgánicas y nutrientes al agua.

Adicionalmente, se mantiene la descarga de aguas residuales provenientes de las construcciones aledañas, lo que representa un riesgo persistente para la calidad del agua.

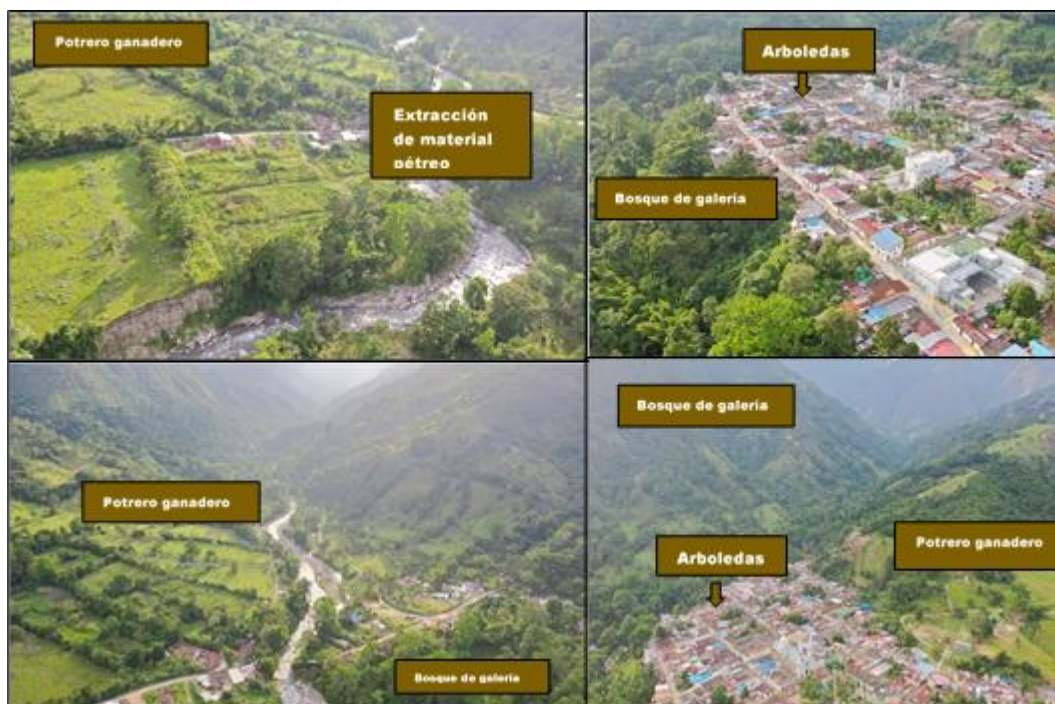
**Figura 20.** ID 16. Río Zulia - Antes de los Vertimientos del Suelo Urbano

*En este punto se mantiene la presencia de viviendas en un radio aproximado de 500 metros y actividades ganaderas que influyen en la estabilidad de los suelos y en la generación de escorrentías con carga orgánica en el río.*

*También persisten los cultivos frutales de cítricos como mandarina y naranja. El río continúa presentando turbidez asociados a las lluvias estacionales, que incrementan el arrastre de sedimentos.*

*Se evidencia un cambio importante en el uso del suelo con el incremento de cultivos de café.*

*Esta expansión puede generar procesos de remoción de cobertura vegetal, aumento de la erosión superficial y mayor aporte de sedimentos hacia el cauce, especialmente si los cultivos no cuentan con adecuadas prácticas de conservación de suelos.*

*De igual manera, se identifica la extracción artesanal de material pétreo dentro del cauce o en su zona inmediata, una actividad que puede modificar la morfología fluvial, afectar la estructura del hábitat acuático y aumentar la inestabilidad de las márgenes del río. Otro elemento relevante es la presencia constante de camiones con cemento, debido a la ejecución de obras de placa huella en veredas cercanas, este tránsito de maquinaria pesada genera compactación del suelo, emisión de material particulado y riesgo de arrastre de residuos de obra hacia el cuerpo de agua si no se implementan medidas de control adecuadas.*

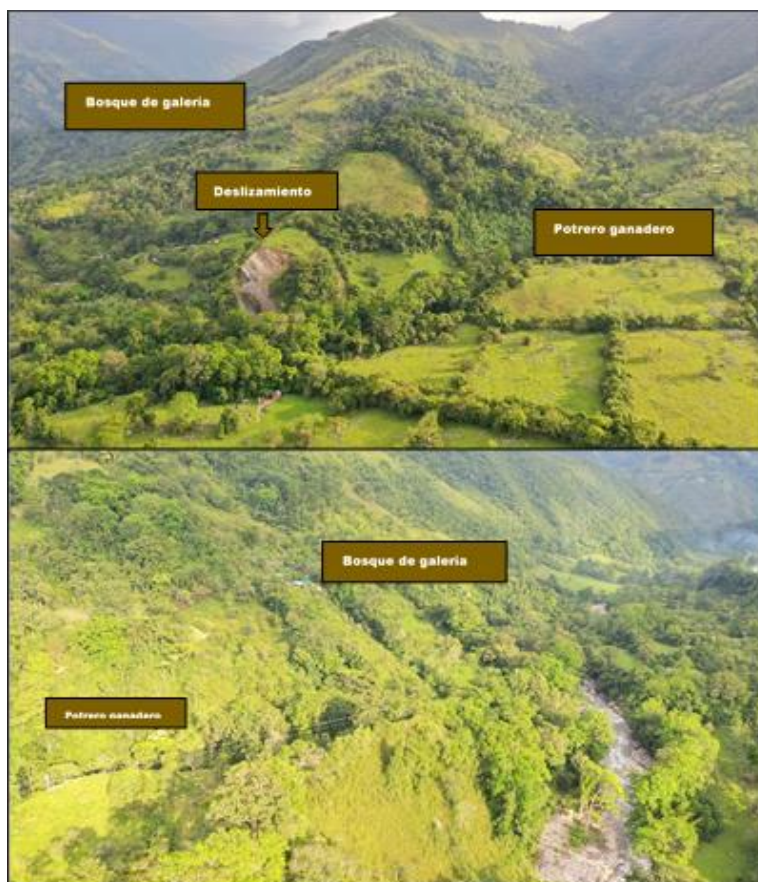
**Figura 21.** ID 17. Río Arboledas - Después de los Vertimientos del Suelo Urbano.

*Este punto mantiene condiciones similares a las registradas en el ID 16 debido a su cercanía geográfica y a las dinámicas productivas compartidas, persisten las actividades ganaderas de ceba y producción lechera en los alrededores, las cuales generan presiones asociadas al pisoteo del ganado, compactación del suelo, aporte de sedimentos y posibles contaminaciones por escorrentías con carga orgánica.*

*El punto continúa recibiendo los vertimientos de aguas residuales domésticas del municipio de Arboledas, lo que representa una fuente directa de contaminación orgánica, microbiológica y de nutrientes, con efectos negativos sobre la calidad del agua y las condiciones propias del río.*

*Asimismo, persisten problemáticas como la deforestación en zonas de ladera y la acumulación de residuos sólidos plásticos, desechos orgánicos, que degradan la zona de ronda hídrica y pueden incorporarse al cauce durante eventos de lluvia.*

Se identifican elementos de presión relevantes, entre ellos deslizamientos en masa provenientes de las laderas, los cuales han generado aportes significativos de sedimentos al río.

De manera adicional, se observa un incremento en los cultivos de cacao, indicando una ampliación de la frontera agrícola en este sector, si bien estos cultivos pueden tener impactos moderados respecto a otras actividades agrícolas, su expansión implica modificaciones en la cobertura vegetal, aumento en la erosión de suelos y posibles aportes de residuos agrícolas hacia el cuerpo de agua.

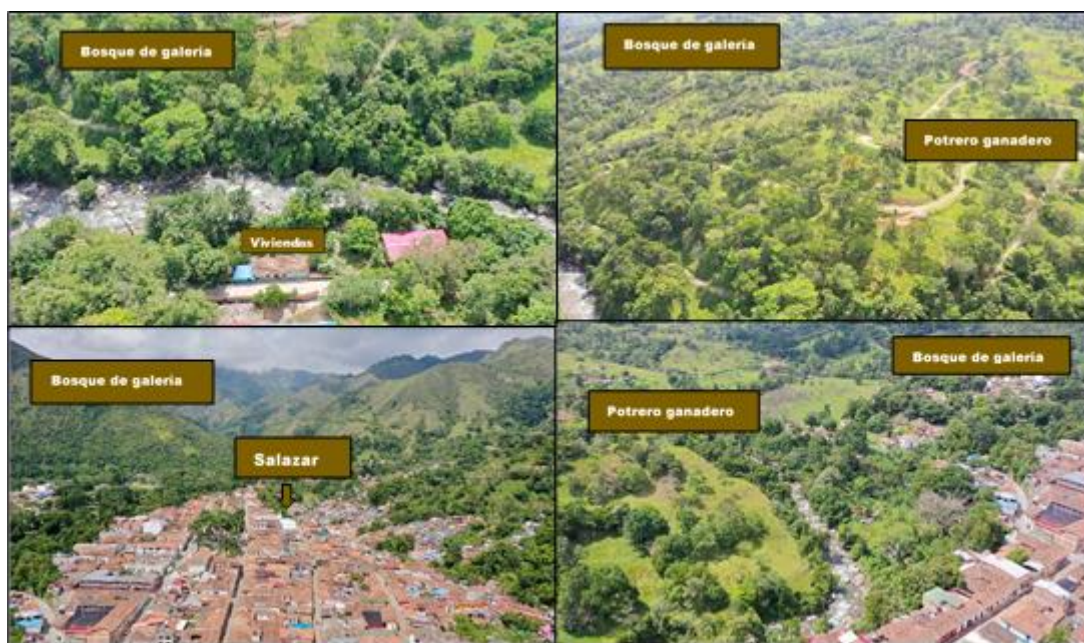
**Figura 22.** ID 18. Río Salazar - Antes de Los Vertimientos del Suelo Urbano.

Este punto continúa siendo uno de los sitios de mayor concurrencia por parte de la comunidad local, utilizado tradicionalmente como balneario y espacio recreativo, en donde se identificaba la preparación de alimentos en fogones de leña y cocinas artesanales dentro de la ribera, actividades que generaban residuos sólidos, emisiones y afectación de la cobertura vegetal o corredor biológico de la ribera del río.

*No obstante, el uso recreativo persiste, por lo que se mantienen los impactos relacionados con el incremento de visitantes, generación de residuos sólidos y alteración del suelo por alto tránsito peatonal.*

*La zona sigue siendo un corredor para el transporte de carbón, lo cual implica un tráfico constante de vehículos pesados sobre el puente que conecta los municipios de Arboledas y Salazar.*

*El sector continúa albergando cabañas de descanso, balnearios y un parqueadero que atiende la afluencia turística. Sin embargo, se identifica un incremento en la venta de lotes con fines de construcción de nuevas cabañas, lo que evidencia un proceso de urbanización progresiva en la zona, esta expansión puede generar presiones adicionales relacionadas con movimientos de tierra, pérdida de cobertura vegetal, incremento de residuos y mayor demanda de agua.*

*Se mantiene también la presencia de la captación de agua que abastece al centro recreacional Comfanorte y al hotel Juana Naranjo, la cual continúa extrayendo recurso hídrico del río para consumo y actividades recreativas.*

*Aguas arriba se observan cultivos de café y caña de azúcar, los cuales aportan impactos asociados al uso del suelo agrícola, riesgo de escorrentías con sedimentos y residuos agroquímicos.*

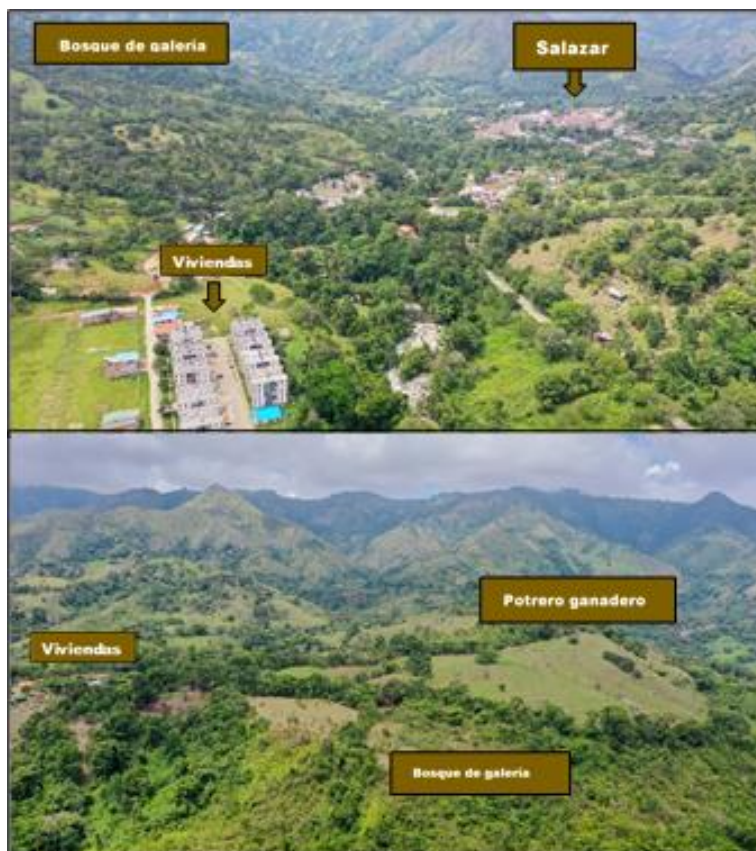
**Figura 23.** ID 19. Río Salazar - Después de los Vertimientos del Suelo Urbano.

*El ID se trasladó 3 kilómetros aguas abajo del punto original debido a la construcción y a los vertimientos generados por la urbanización de viviendas de interés social, conformada por aproximadamente 400 apartamentos. A pesar del cambio de ubicación, la comunidad continúa utilizando el río para actividades recreativas los fines de semana y persisten las quemadas de potreros en las zonas cercanas al cauce. Además, las presiones asociadas al crecimiento urbanístico siguen siendo evidentes en el área de influencia.*

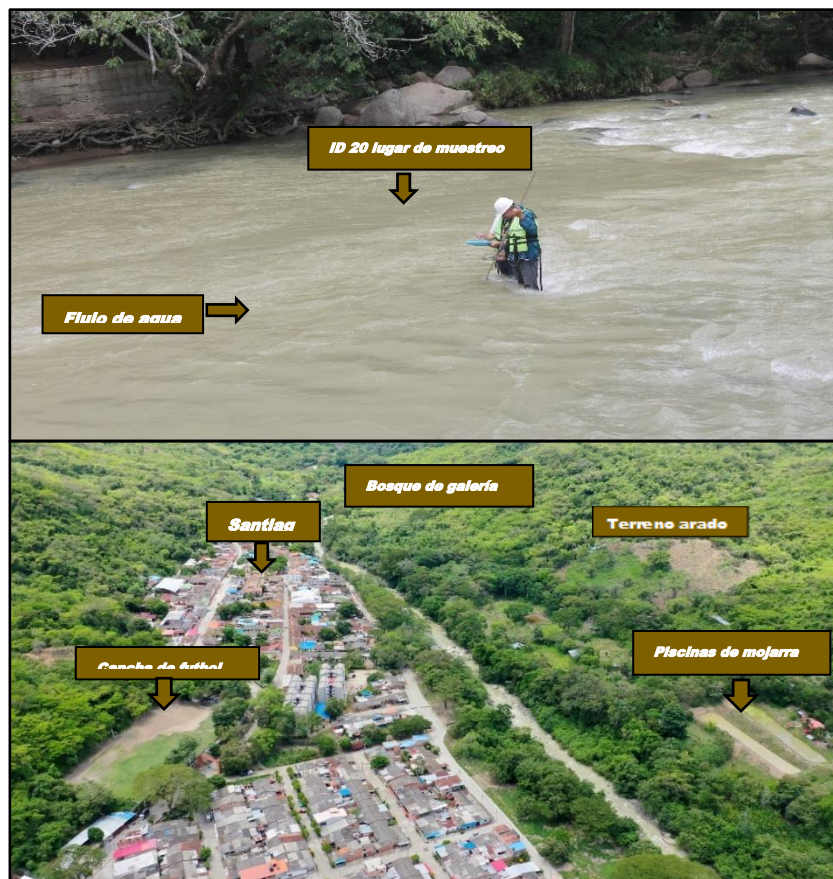
**Figura 24.** ID 20. Río Peralonso - Antes de los Vertimientos del Suelo Urbano.

El punto de muestreo se localiza en un puente colgante utilizado por los habitantes del municipio de Santiago para cruzar el río.

En el área circundante se mantienen canchas de fútbol, viviendas y locales comerciales como panaderías y tiendas, que reflejan un entorno con alto grado de desarrollo urbano y recreativo.

Se observa la construcción de un malecón de entretenimiento para la comunidad, el cual registra una alta afluencia de visitantes, especialmente durante los fines de semana, este espacio se ha consolidado como un punto de encuentro social y turístico, incrementando la presión sobre el recurso hídrico.

Además, persisten los cultivos de plátano, yuca y otros productos, junto con potreros y granjas piscícolas, actividades que, en conjunto, continúan influyendo en la calidad ambiental del río.
