### **2.3 Identificación de Acciones Antropogénicas en los ocho (8) ID Priorizados del Río Zulia y sus Afluentes**

*El propósito de este estudio consistió en realizar la caracterización de la cuenca hidrográfica del río Zulia a través de la identificación directa de las intervenciones humanas presentes en su entorno, las cuales podrían generar impactos sobre la calidad del agua y los ecosistemas vinculados a la fuente hídrica. Para tal fin, se efectuaron mediciones fisicoquímicas y microbiológicas tanto en campo como en laboratorio, aplicadas en diversos puntos de muestreo (ID) distribuidos a lo largo del río.*

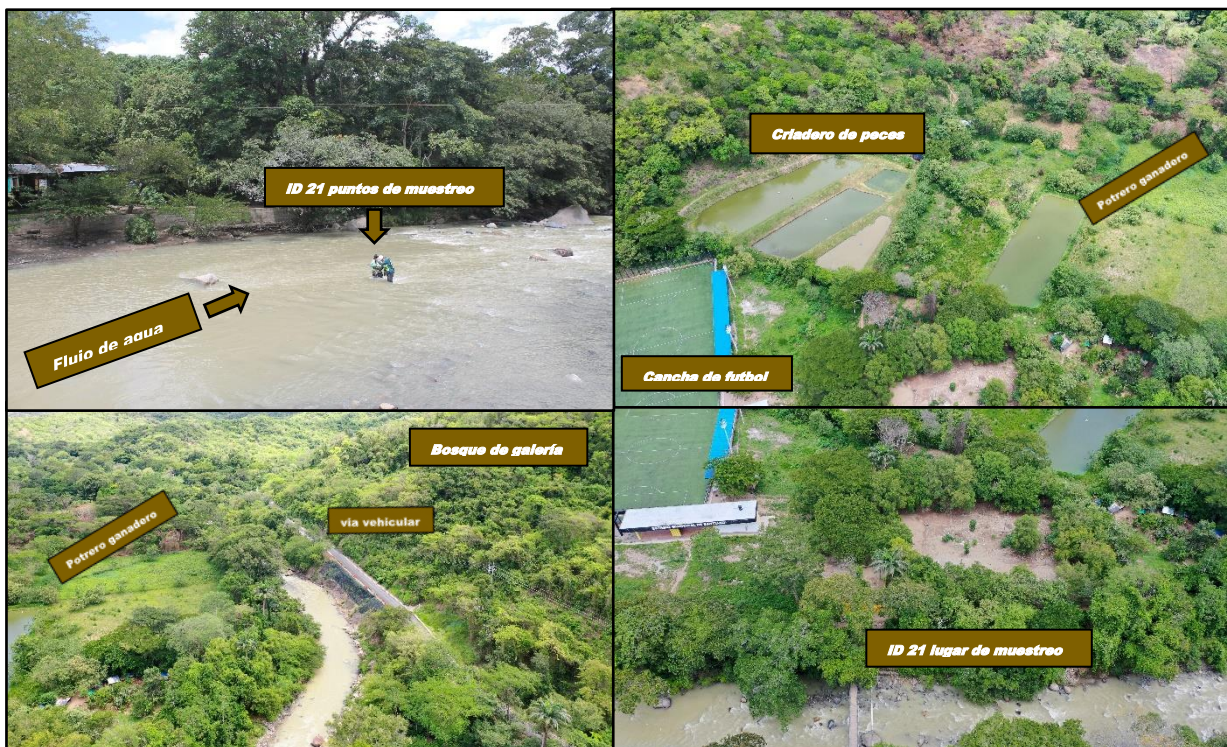
**Figura 25.** ID 21. Río Peralonso - Después de los Vertimientos del Suelo Urbano.

Este punto de muestreo, por su cercanía al ID anterior, continúa presentando las mismas actividades antrópicas predominantes, tales como los vertimientos de aguas residuales domésticas y la presencia de ganado en los alrededores.

Se mantienen las granjas piscícolas, con más de 15 estanques activos, y los cultivos de arroz y palma africana, los cuales siguen generando presión sobre el ecosistema del río debido al uso intensivo del suelo y de recursos hídricos.

Se observan trabajos de adecuación en la vía cercana al punto, donde operan maquinaria pesada como compactadores, bulldózer y retroexcavadoras, además de mano de obra en la aplicación de subbase, actividades que podrían contribuir al aumento de material particulado y arrastre de sedimentos hacia el cauce del río si no se implementan medidas de control adecuadas.

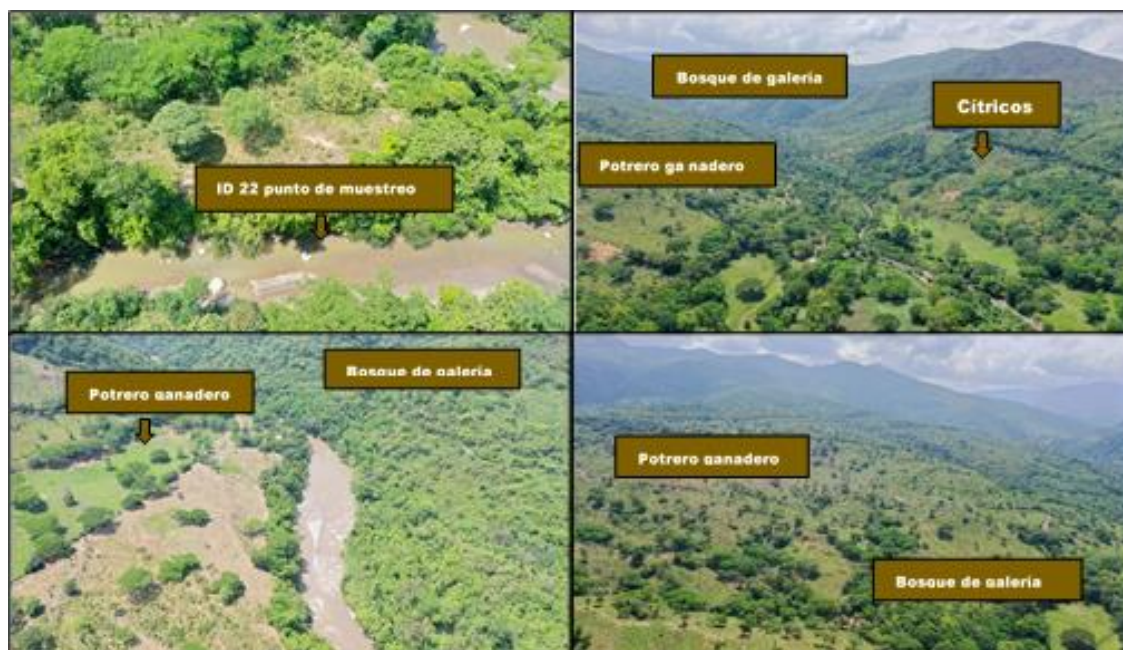
**Figura 26.** ID 22. Quebrada La Ocarena - Antes de la Afluencia al Río Zulia.

En el punto de muestreo se evidenció la presencia de cultivos de cítricos con sistema de riego por goteo, lo cual indica el aprovechamiento directo del caudal de la quebrada para actividades agrícolas.

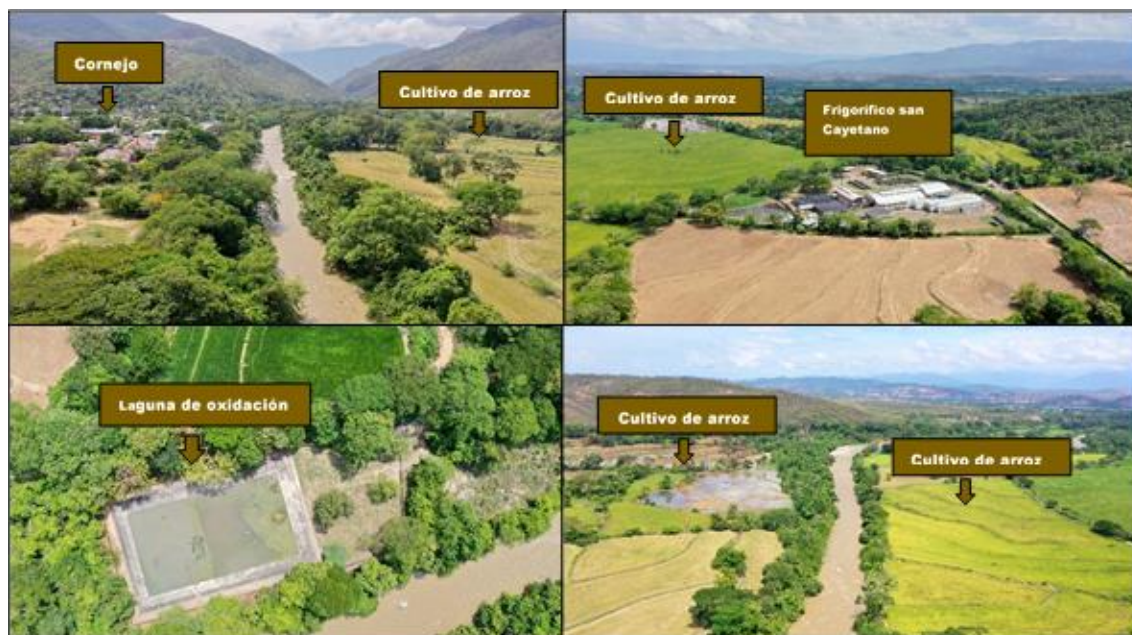
**Figura 27.** ID 23. Río Peralonso - Después de los Vertimientos del Centro Poblado de Cornejo

La localización del punto de muestreo es aguas abajo de la laguna de oxidación del centro poblado de Cornejo lo que ocasiona malos olores frecuentes, también se evidencia la presencia de actividades recreativas asociadas al balneario en la margen derecha del río, así como las prácticas agrícolas en la margen izquierda.

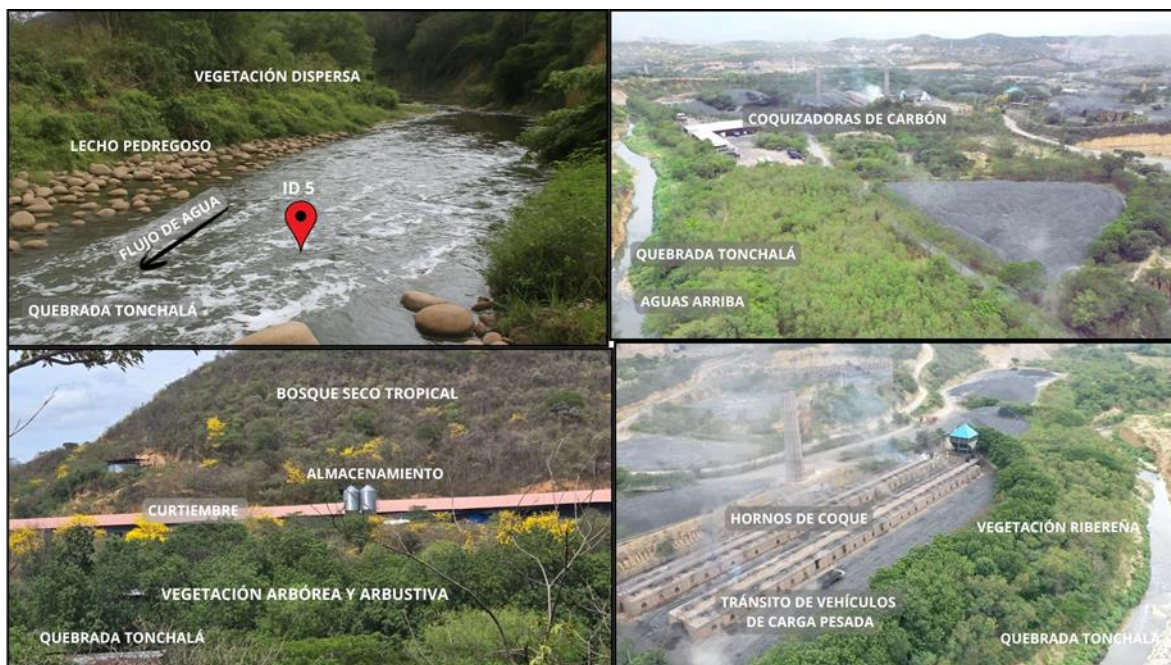
**Figura 28.** ID 24. Quebrada Tonchalá - Antes de la Confluencia con el Río Zulia.

Se mantiene la actividad minera, avícola, ecoturística y la influencia de vertimientos domésticos e industriales provenientes del municipio de San José de Cúcuta, los cuales continúan afectando las características fisicoquímicas del recurso hídrico.

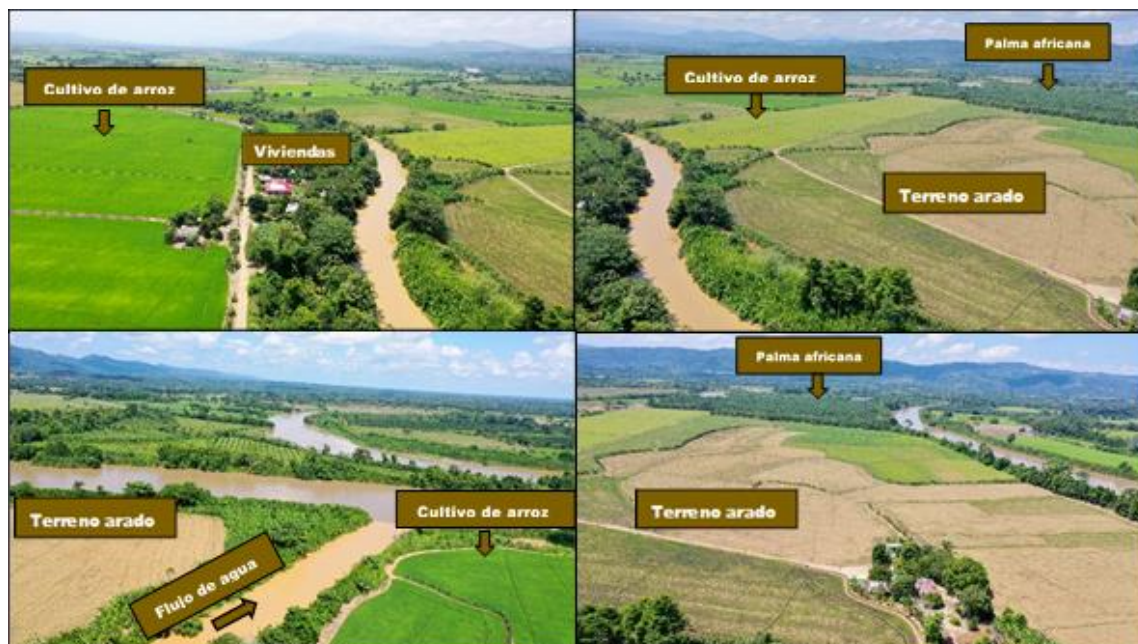
**Figura 29.** ID 25. Caño Colorado – 200 M Antes de la Confluencia con Río Zulia.

Se observa un proceso de transición productiva de algunos predios, pasando del cultivo de arroz hacia el establecimiento de cacao, aunque persiste una cantidad significativa de áreas dedicadas al arroz.

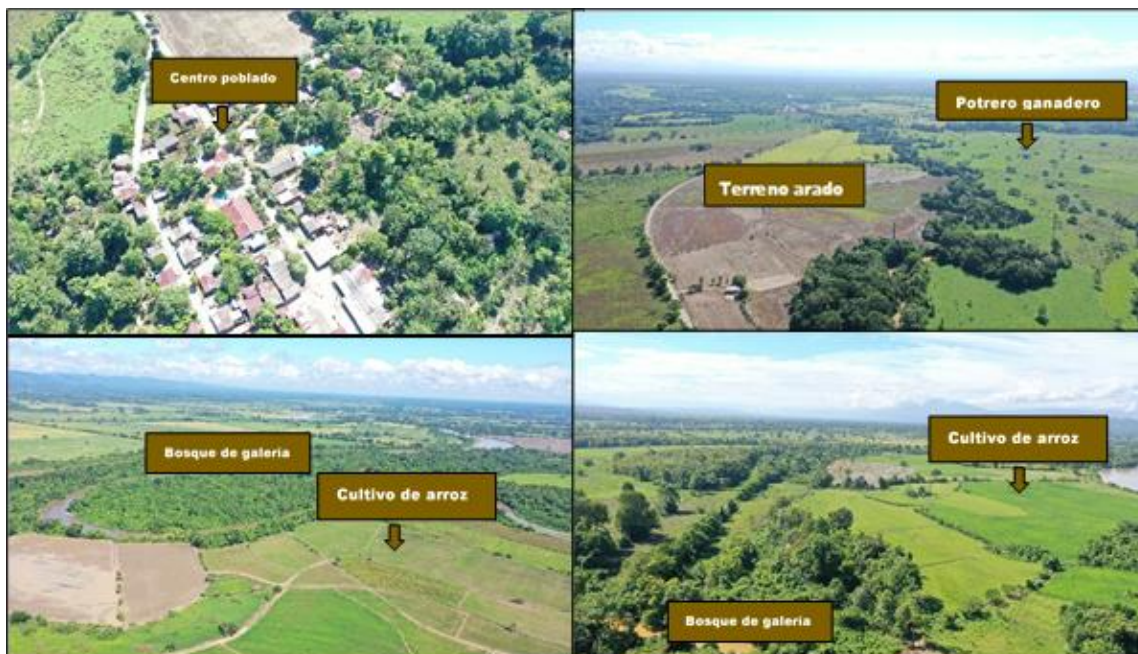
**Figura 30.** ID 26. Quebrada La Floresta - Antes de la Confluencia con el Río Zulia.

Se observa que los caños presentes en el área continúan formándose por los vertimientos asociados a los sistemas de riego de los cultivos de arroz, los cuales provienen de desviaciones del río Pamplonita.
