CONVENCION

4.11 ID1 QUEBRADE EL HOYO -100M ANTES DEL DERRAME DE CRUDO-VEREDA EL HOYO

4.12 ID2 QUEBRADE EL HOYO -200M DESPUES DEL DERRAME DE CRUDO- VEREDA EL HOYO

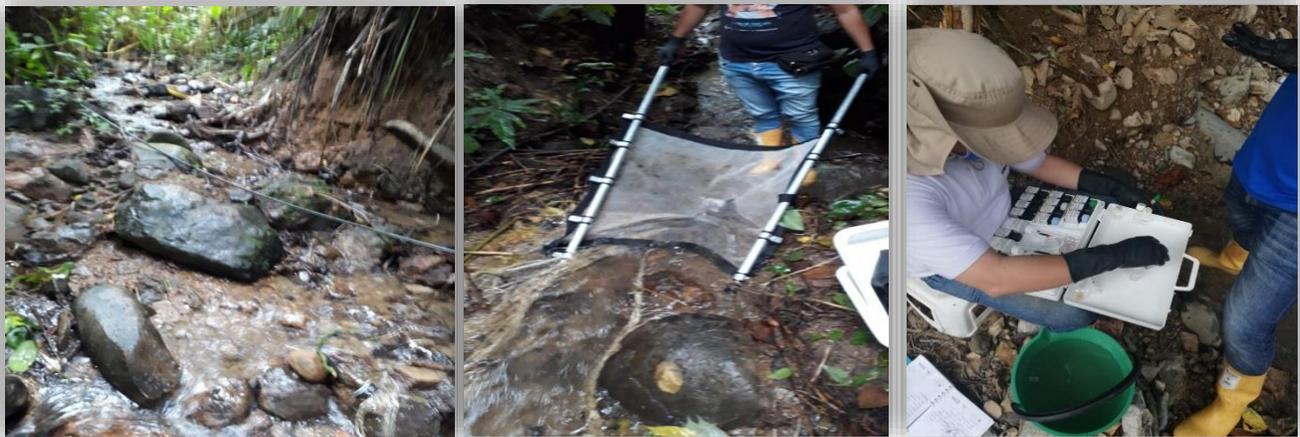
4.11.1 REGISTRO FOTOGRÁFICO

Se encuentra Ubicada en la Vereda el Hoyo, del Municipio de Convención La vía de acceso es muy difícil, carretera destapada, de terreno bastante lodoso, con tiempo de una hora en vehículo desde el punto de partida a la zona de la entrada, a su alrededor; gran cantidad de rocas, gran vegetación herbácea, gran cantidad de vegetación riparia, mostrando en su trayecto con pendientes pronunciadas, realizando con machete la abertura de camino, por ser tan boscoso. Se evidencio a doscientos metros del punto de monitoreo, el antiguo conducto llamado PETRONORTE, notificando que el derrame ocurrió hace 14 años en la zona.

En las imágenes fotográficas se muestran; de izquierda a derecha, el entorno con caudal moderado y gran variedad de rocas, en puesta descendiente y gran vegetación riparia, la segunda y tercera imagen corresponden; la toma de muestras con la técnica utilizada en malla, cernidores y la obtención de los datos de multiparámetro Insitu.

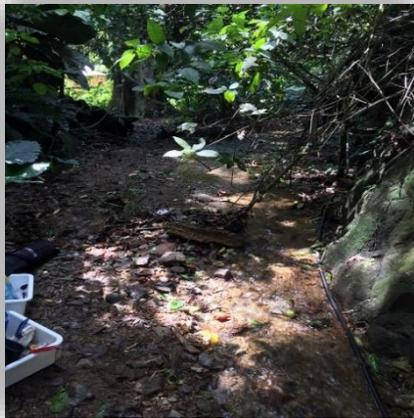
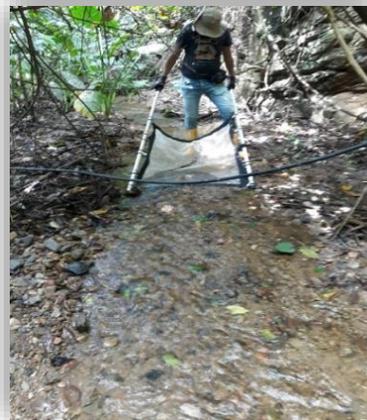
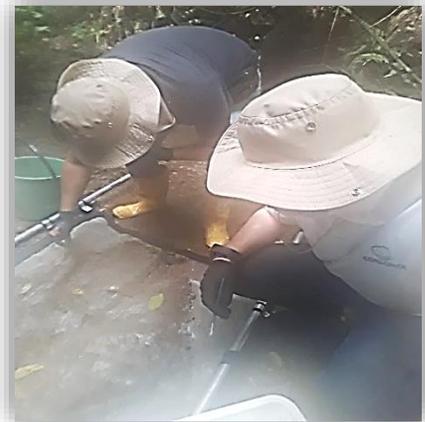
4.12.1 REGISTRO FOTOGRÁFICO

Ubicada en la Vereda el Hoyo del Municipio de Convención, Para poder acceder al lugar de monitoreo biológico aguas abajo; el personal se movilizó a pie con terreno pedregoso, pendientes y suelo lodoso, tiene gran vegetación riparia, gran presencia de rocas, con caudal moderado, ingresando a un costado de la planta de sacrificio cercana a la carretera principal, el punto esta ubicado a doscientos metros. El personal resalta que la planta de sacrificios, no cuenta con los permisos correspondientes para su funcionamiento. Ilustramos en las imágenes fotográficas de izquierda a derecha; foto panoramica de la zona de monitoreo, luego la segunda y tercera foto, las diferentes técnicas pertinentes realizadas por el personal de trabajo para la captura de muestras, la técnica de malla con la remoción de la técnica kic, por último la selección de macorinvertebrados, bentos, perifiton, para su respectivoo almacenamiento.
