7. COMPARACIÓN RESULTADOS VARIABLES 2019 - 2020

SUBDIRECCIÓN DE MEDICIÓN Y ANÁLISIS AMBIENTAL

ID 1. BOCATOMA LA TUPIA	ALTURA 1276 msnm	COORDENADAS DE UBICACIÓN	X	1078864
			Y	1399355

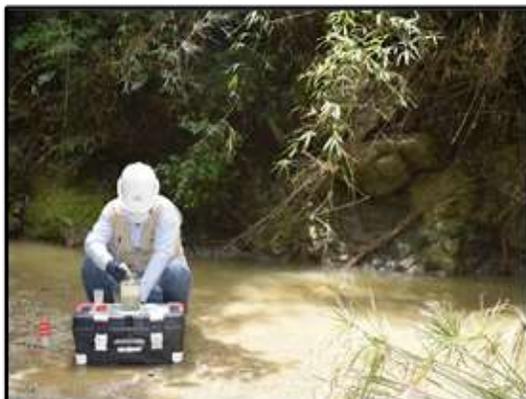
Preservación química de muestra de Grasas y Aceites e Hidrocarburos

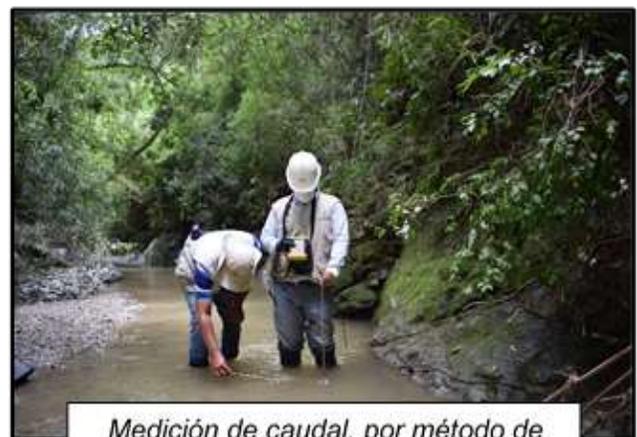
Medición de caudal, por método de área/velocidad

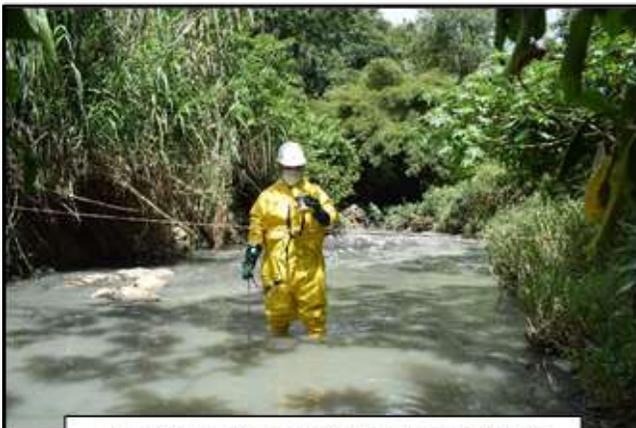
Medición de caudal, por método de área/velocidad

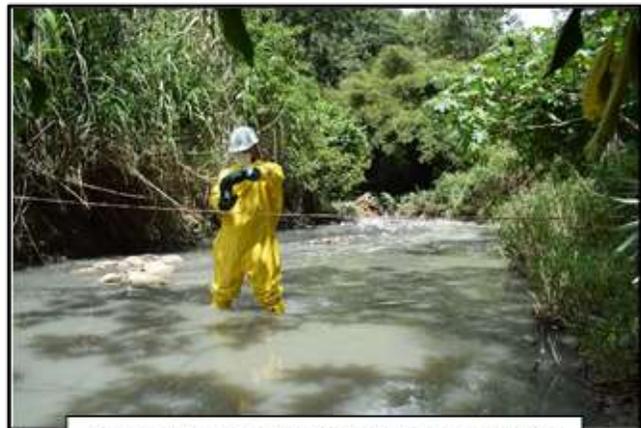
Toma de muestra simple para análisis microbiológico
