4.9 ID1 QUEBRADA LA MURALLA-200M ARRIBA DE LA BATEA, ANTES DEL DERRAME-CORREGIMIENTO SAN PABLO-VEREDA PUENTE AZUL

4.10 ID2 QUEBRADA LA MURALLA-100M DESPUÉS DEL INCIDENTE- CORREGIMIENTO SAN PABLO-VEREDA PUENTE AZUL

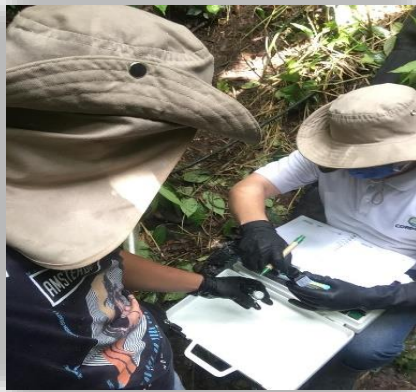
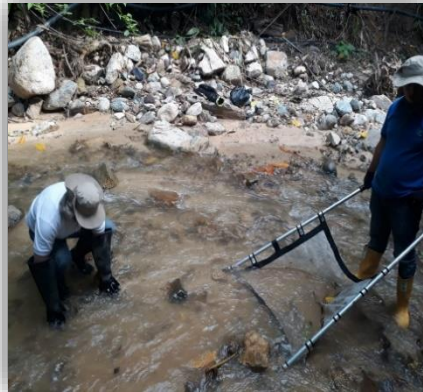
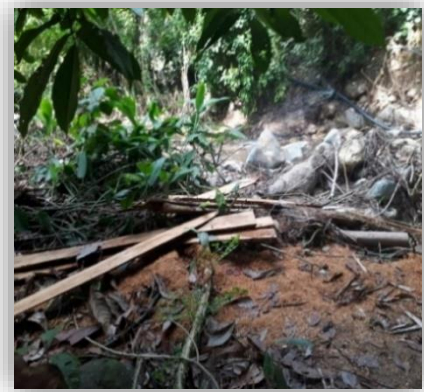
4.9.1 REGISTRO FOTOGRÁFICO

Se observo la presencia de cultivos de cacao, como también, la tala de arboles, la toma del agua para los diferentes beneficios. Su entorno, se evidencio gran presencia de rocas, su cauce de volúmen moderado y gran vegetación riparia.

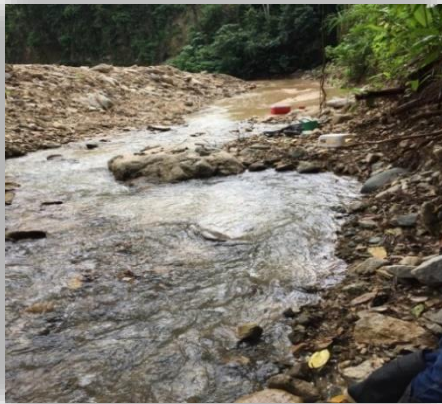
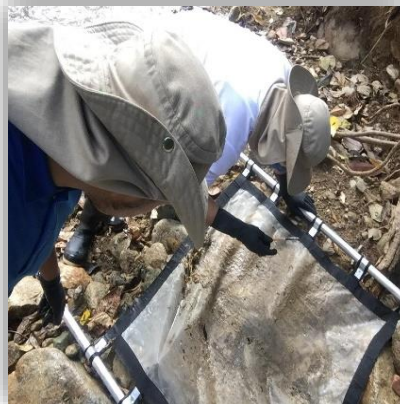
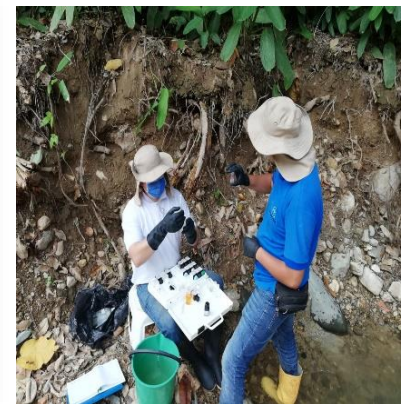
4.10.1 REGISTRO FOTOGRÁFICO

Ubicada en la Vereda Puente Azul, Corregimiento de San Pablo en el Municipio de Teorama, El acceso de la quebrada La Muralla parte baja, queda a doscientos metros de la vía principal que comunica la vía de Conveccion con el corregimiento de San Pablo. A unos pocos metros de su entorno, obsevaron la presencia de una bocatoma que beneficia a los sectores de Puente Azul y La Muralla. En cuanto a la contaminación por boladura del conducto, incidente se presento hace cuatro años.

Las imágenes muestran de izquierda a derecha, el flujo de la quebrada de buen caudal volumétrico, turbio, gran variedad de rocas, y vegetacion riparia. La segunda imagen observamos la técnica empleada con malla.
