### **3. ANÁLISIS DE ACTIVIDADES ANTRÓPICAS**

**FECHA  
INFORME  
11-12-2019**

**SUBDIRECCIÓN DE MEDICIÓN Y ANÁLISIS AMBIENTAL**

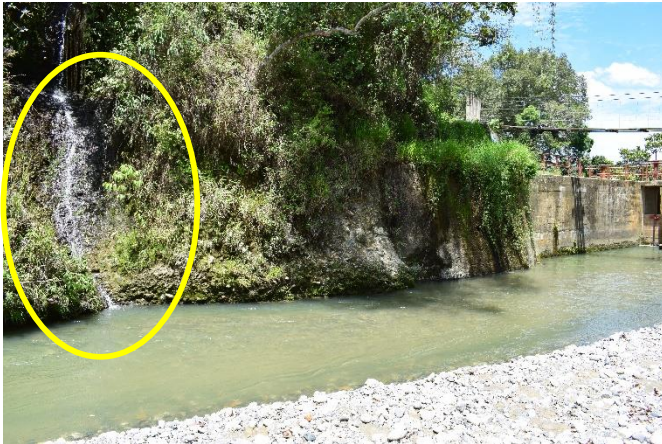
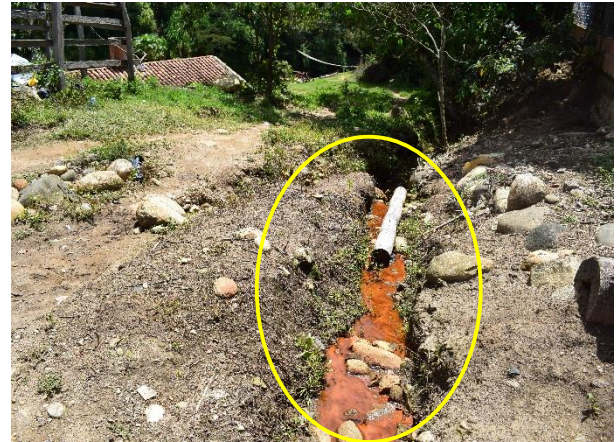
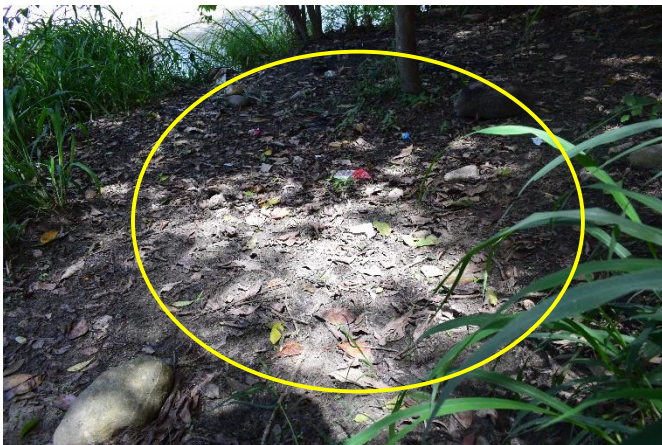
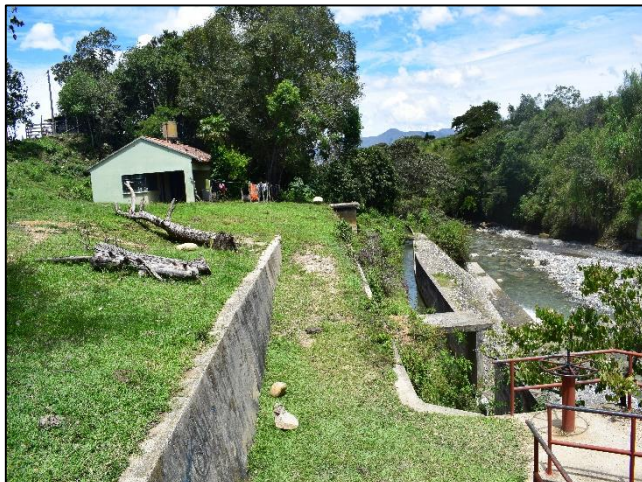
#### **ID 1 ESTACIÓN METEOROLÓGICA LAS VEGAS – CAPTACIÓN DISTRITO DE RIEGO**

*Durante el monitoreo se realizó una inspección ocular con el fin de identificar acciones antrópicas que puedan incidir en los resultados del análisis fisicoquímicos y microbiológicos, se observaron Desechos generados por personas que visitan el sitio con fines recreativos, captación de aguas superficiales por medio de la represa del distrito de riego ASUDRA. Se evidenció la presencia vertimientos de aguas residuales domésticas.*

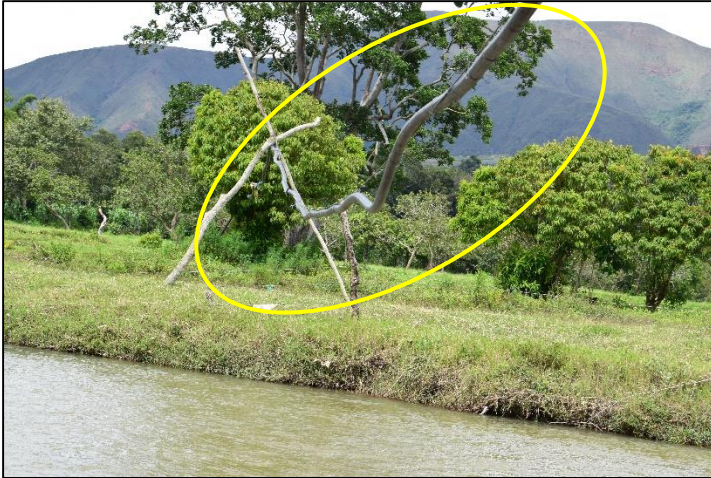
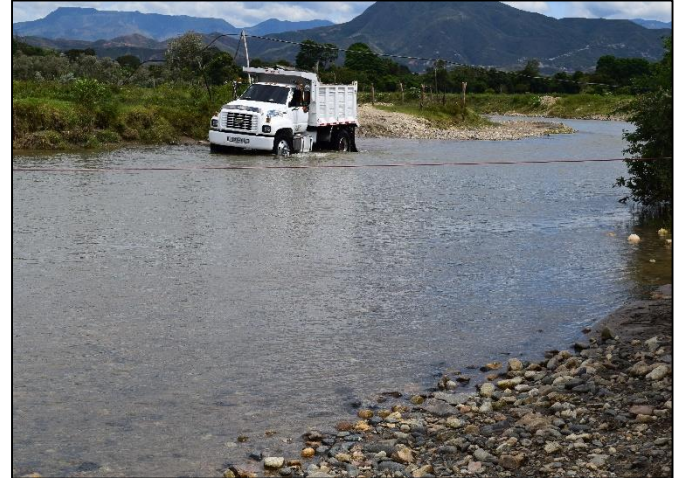
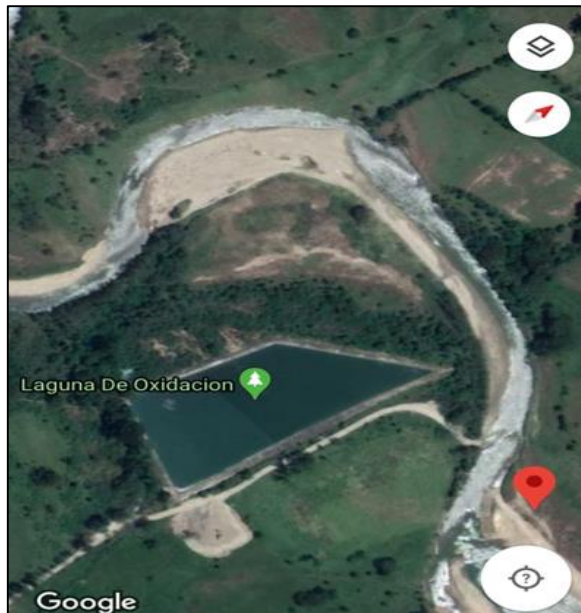
**ID 2. PIEDRAS ROJAS**

*Durante la inspección ocular se identificaron acciones antrópicas como posible derrame de combustibles se presume que sea gasolina, ACPM grasas y aceites de vehículos como volquetas y maquinaria pesada que extraen materiales de la fuente hídrica, emisión de gases por fuentes móviles, Se percibieron olores fuertes debido a la laguna de oxidación que recoge aguas domesticas del municipio de Abrego y se descargan al río Algodonal. Se observan mangueras que atraviesan la zona, se presume que traen agua potable para las fincas aldañas, la zona cuenta con su distrito de riego.*

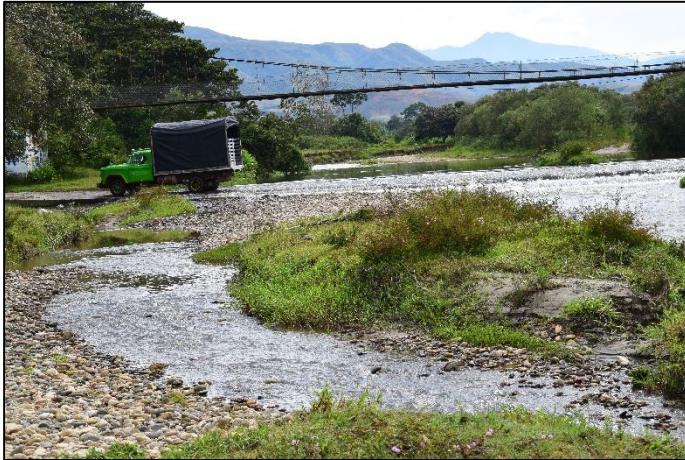
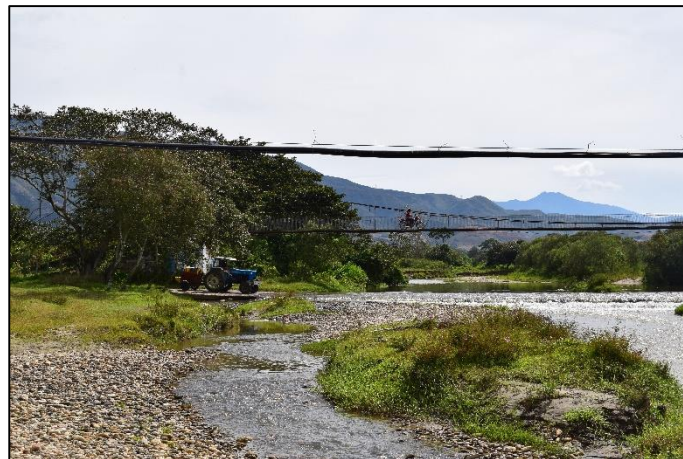
**ID 3. LA HAMACA**

*Se observan daños ocasionados por visitantes de la zona, residuos sólidos orgánicos e inorgánicos de fogatas y cocinas improvisadas en leña y piedra para cocción de alimentos de bañistas, existen captaciones de aguas superficiales para ganadería, también se realizan en la zona actividades de agricultura como cultivos de tomate, frijol, pimentón, arveja, yuca, maíz, plátano y ají. Cerca al punto de muestreo se encuentran las veredas San Miguel y El Molino. Esta zona se destaca por la ganadería y la agricultura.*

*En la zona circulan vehículos como volquetas, camiones y tractores que presuntamente a su paso desprenden aceites, grasas, ACPM y/o gasolina contaminando la fuente hídrica.*

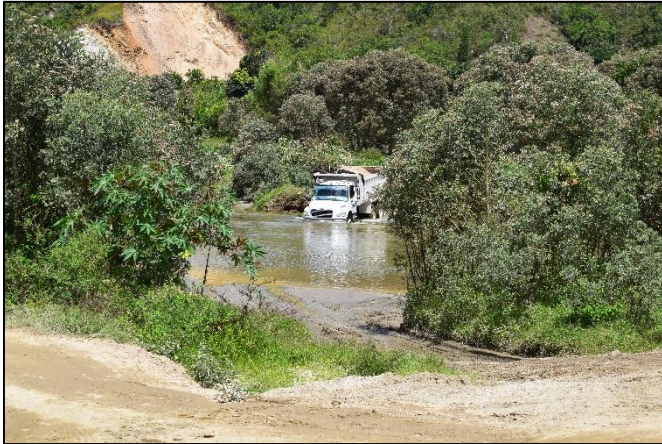
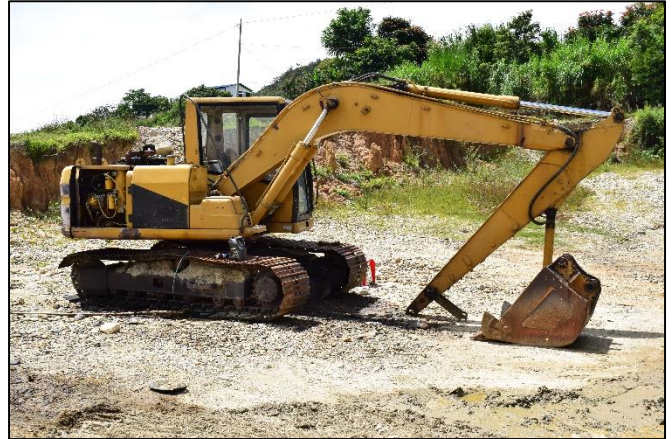
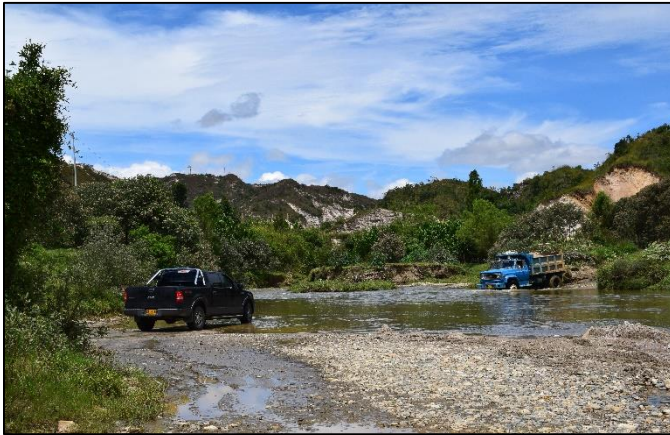
**ID 4. Km 23**

*Se observó generación de residuos y sedimentos por paso de vehículos tanto maquinaria pesada como volquetas que extraen materiales pétreos ya que en el sitio existe una trituradora. También se encuentra cerca una E.D.S. y el centro recreacional y hotel Tun Tun.*

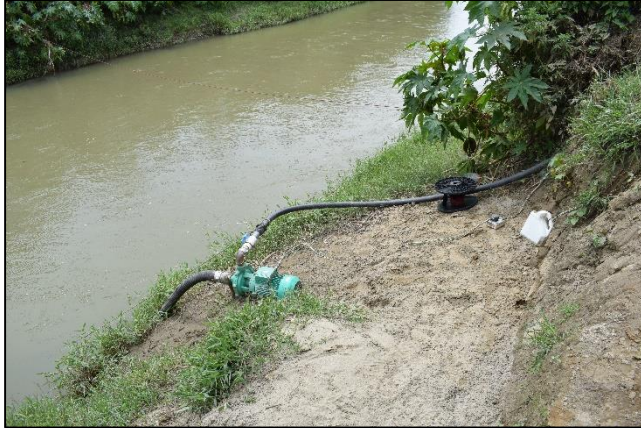
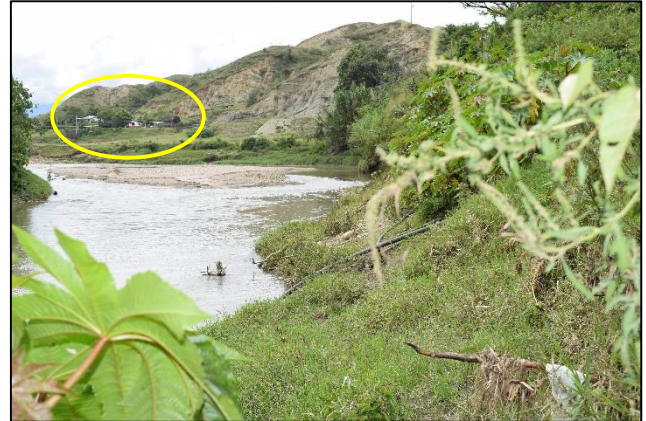
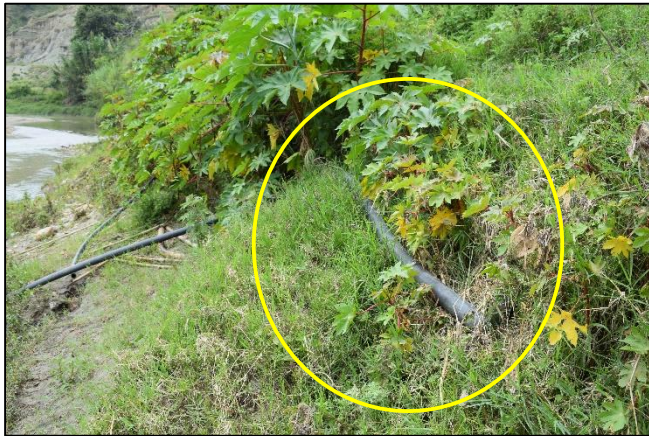
**ID 5. GUAYABAL TELECOM**

*Existen captaciones de aguas superficiales con motobombas. Extraen materiales pétreos de manera artesanal. Desprendimiento de aceites, grasas, gasolina y/o ACPM, derrames ocasionados presuntamente por el tránsito de vehículos y maquinaria amarilla con la cual extraen materiales pétreos, existe una trituradora en el lugar. Esta es una zona de cultivos especialmente de tomate, también está cerca la E.D.S el descanso.*

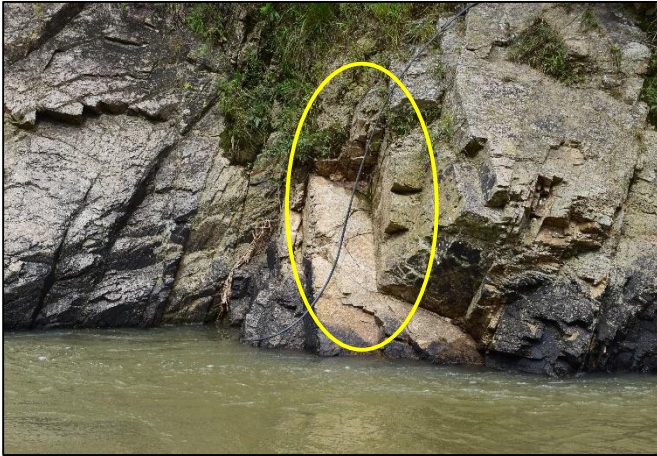
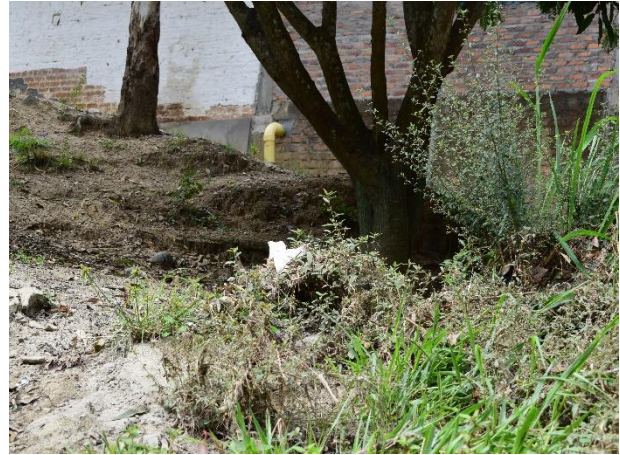
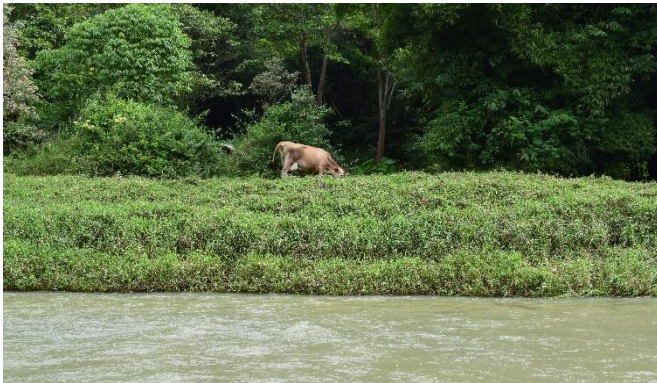
**ID 6. SAN LUIS**

*Se observan residuos generados por personas que utilizan el sitio para recreación, captaciones de agua superficial. cultivos de frutas y maíz, derrame de residuos orgánicos generados por bañistas, se observan aguas residuales domésticas. Se observa una sola vivienda, antiguamente era un balneario.*

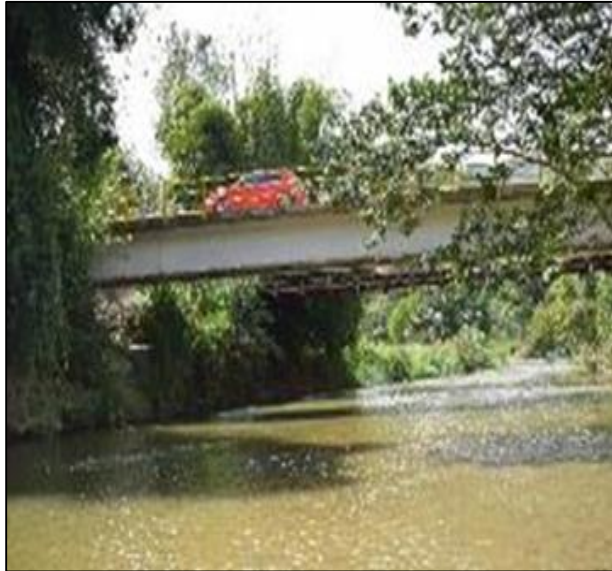
**ID 7 LA CABAÑA**

*Se evidencia el paso constante de camiones, motos y automóviles por el puente ubicado sobre el río Algodonal, se detecta contaminación por emisión de gases y material particulado.*

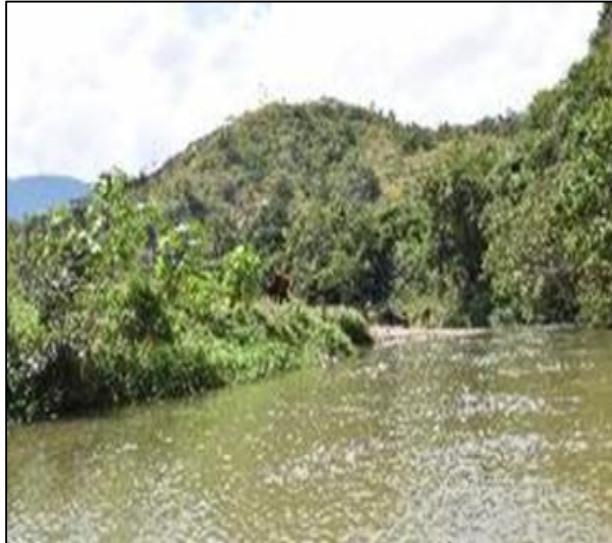
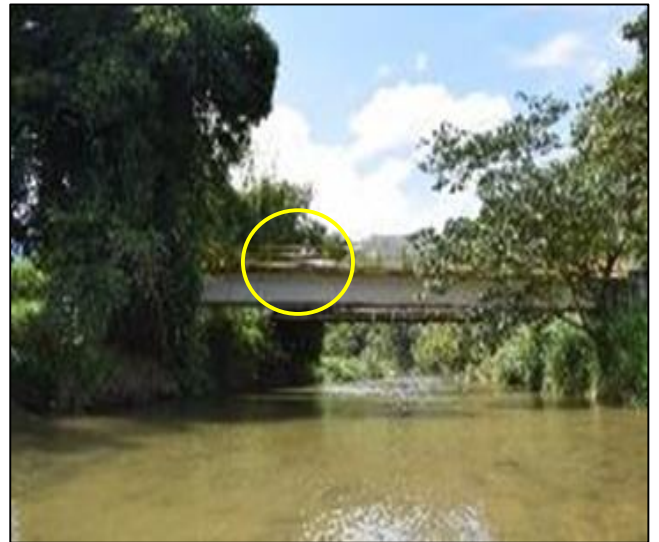
*En la zona se desarrolla la ganadería. Aguas arriba se encuentra la descarga de vertimientos del centro poblado La Hermita*

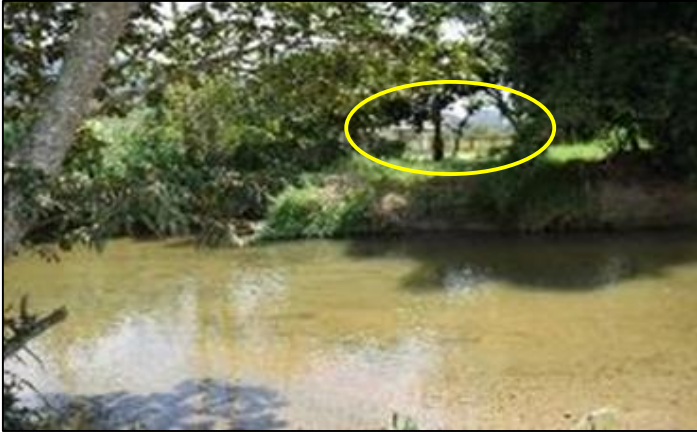
*Se encuentra una urbanización al lado del recurso hídrico, aproximadamente entre 20 y 50 m de distancia.*

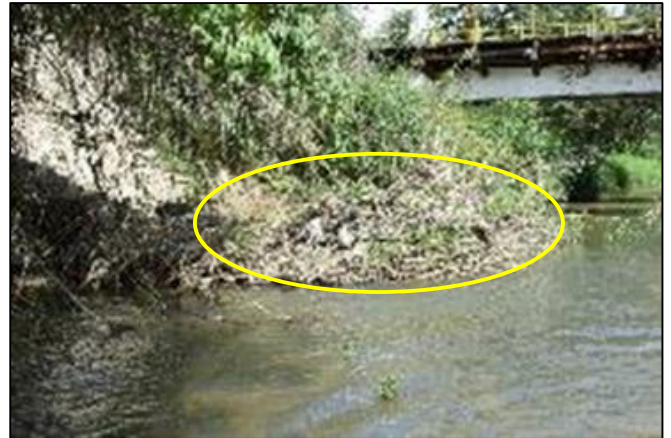
*Se observa sobre el piso residuos de plástico, pañales usados, bolsas de basura, residuos de carbón.*

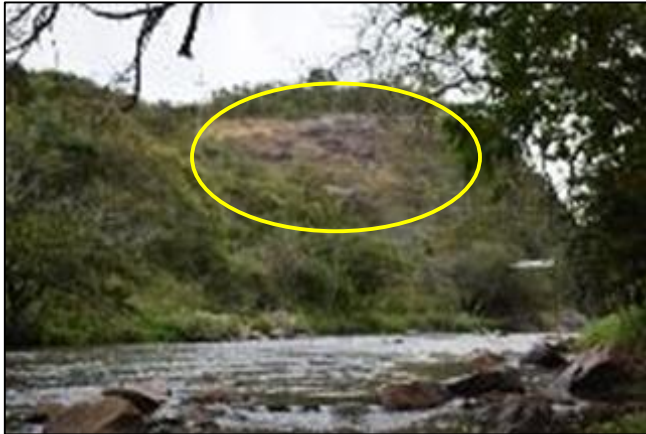
**ID 8 BATALLÓN**

*Se evidencia la quema de cobertura vegetal.*

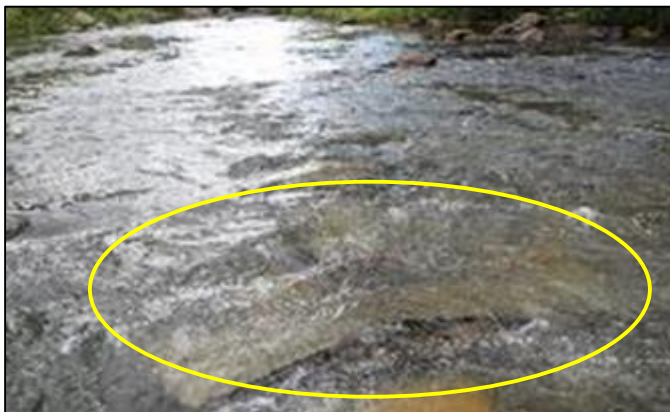
*Se observa presencia de escombros dentro del cuerpo de agua.*

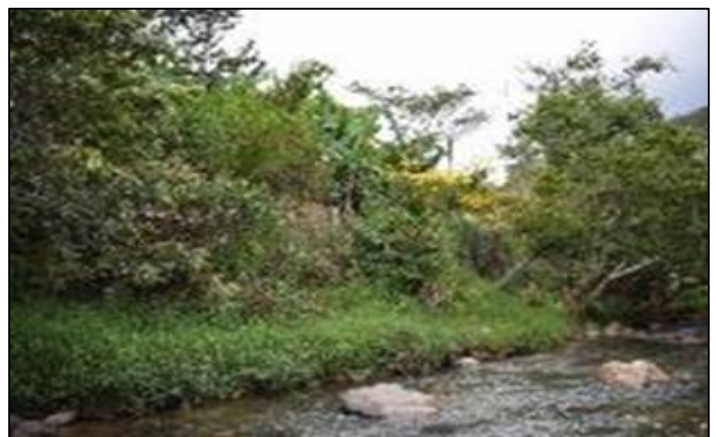
*Se observa presencia de cultivos de plátano y mandarinas, así como también de zonas que se encuentran en adecuación para cultivos de*

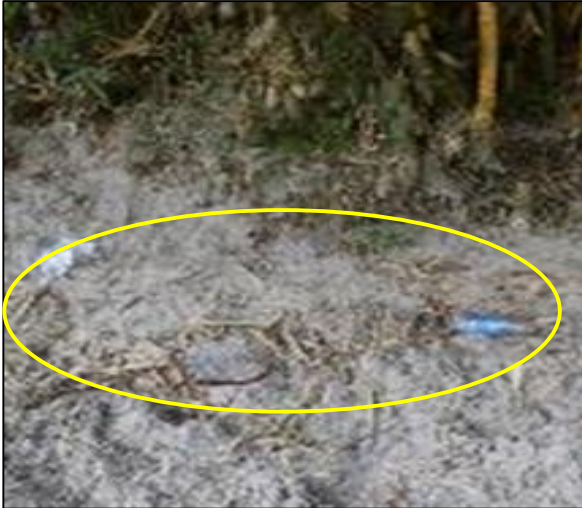
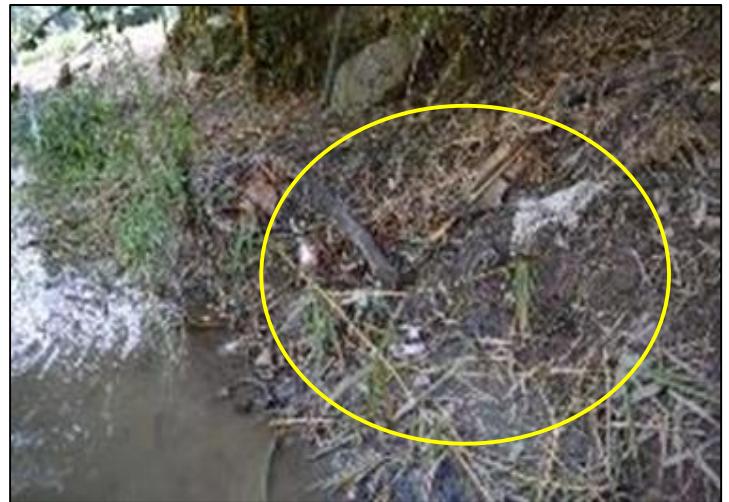
**ID 9 UFPS**

*Se observaron a la orilla del río residuos de plástico, alambre, palos, aparentemente generados por las diferentes actividades recreativas que se realizan en esta zona.*

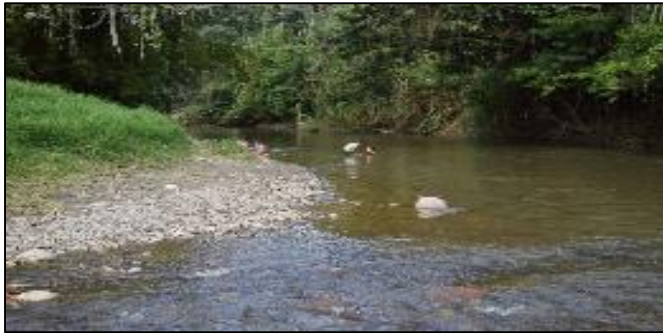
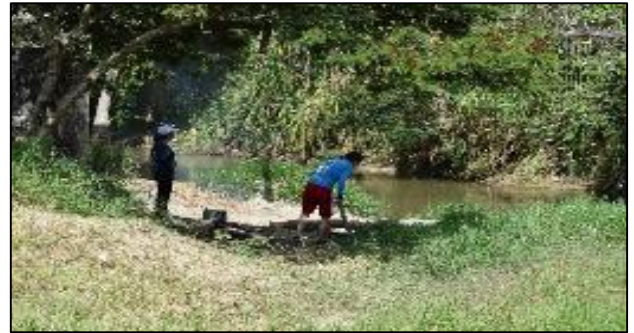
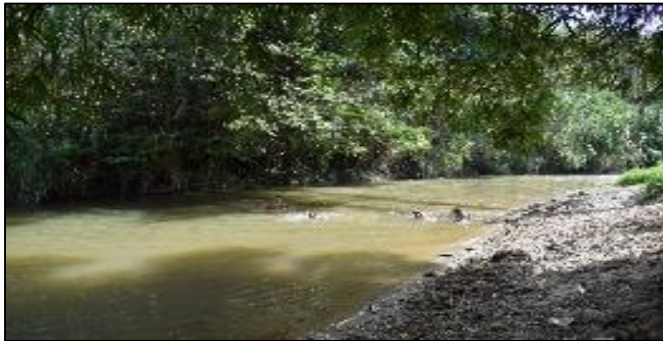
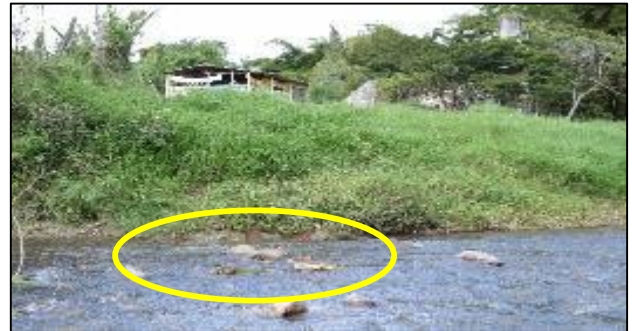
*Se observa un estadero en cercanía con el río y visita de jóvenes en motocicletas, con el fin realizar diferentes actividades en el sector.*

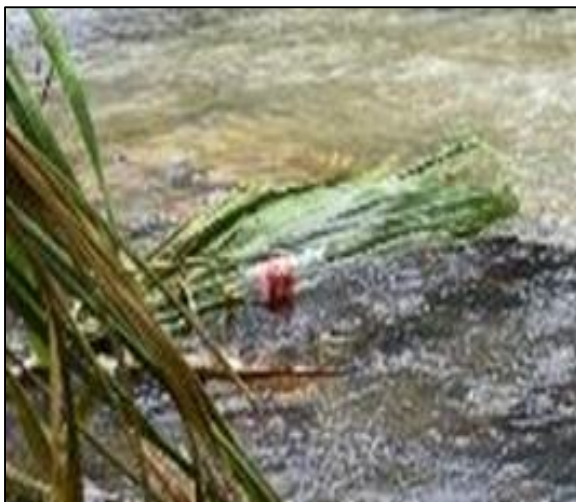
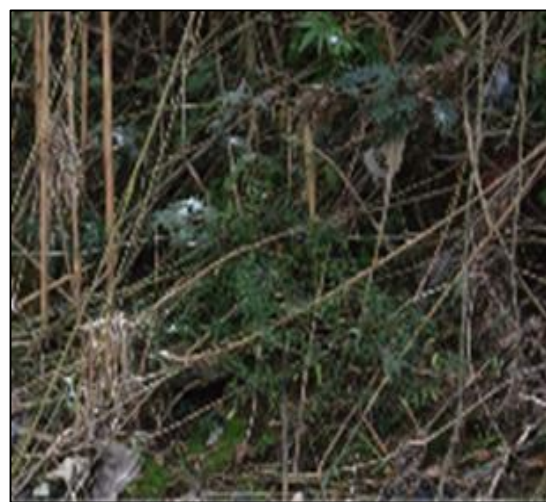
**ID 10 BRISAS AMANECER**

*Se observaron a la orilla del río residuos de plástico, palos, aparentemente arrastrados por las crecientes de esta zona. Alrededor del punto de muestreo se observa una finca con cultivos de maracuyá, pimentón, maíz y cítricos.*

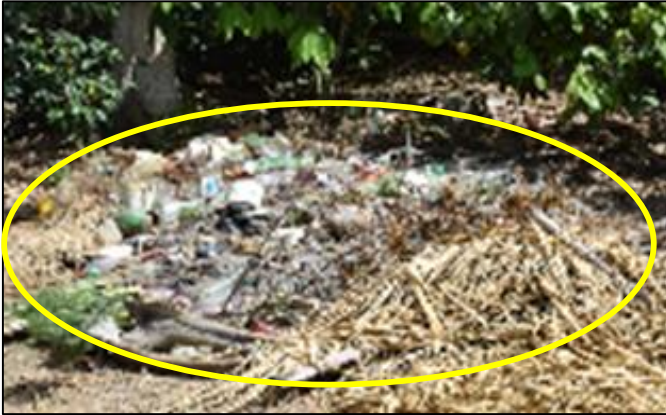
**ID 11 RÍO ALGODONAL 200 M ANTES DE LA CONFLUENCIA RÍO TEJO**

*Se observa sobre el piso acumulación de residuos de plástico, envases, entre otros; producto de los desechos de la gente que habita la zona ya que no hay servicio de recolección, transporte ni disposición final de residuos.*

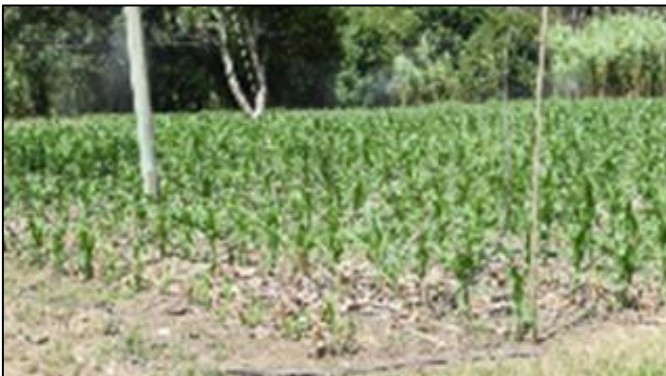
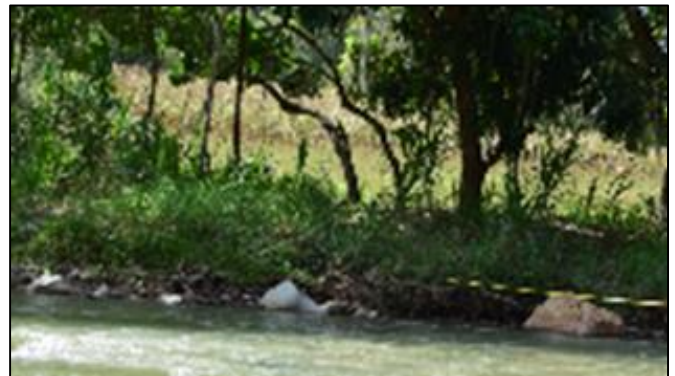
*Se observaron cultivos de maíz, mandarinas, naranjas en las zonas aledañas al río.*

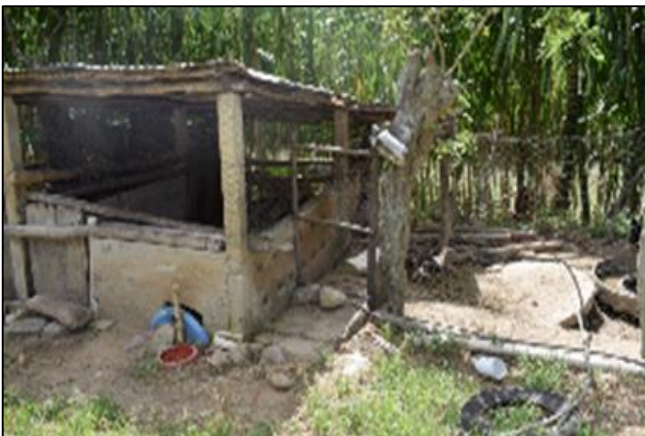
*Se observó, criadero de animales como patos y cerdos en el área directa del punto de muestreo.*

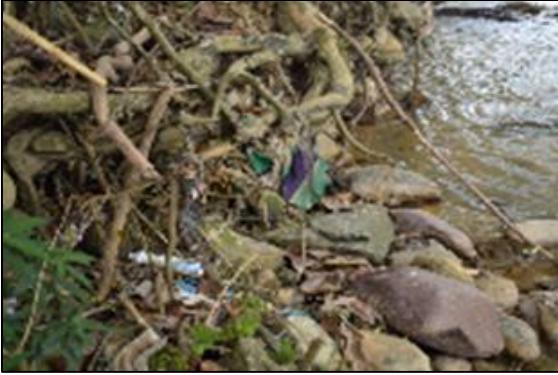
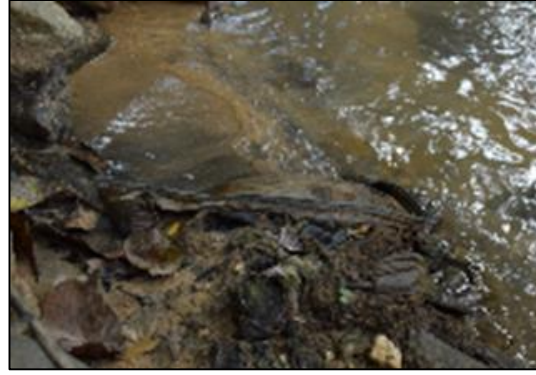
**ID 12 RÍO ALGODONAL 200 M DESPUÉS DE LA CONFLUENCIA EL RÍO TEJO**

*Se observaron a la orilla del río residuos de plástico, palos, aparentemente  
arrastrados por las crecientes de esta zona.*
