7. COMPARACIÓN RESULTADOS PARÁMETROS 2018 - 2019

SUBDIRECCIÓN DE MEDICIÓN Y ANÁLISIS AMBIENTAL

**ID 1. PUNTO DE MUESTREO
RÍO FRÍO – ESTACIÓN
METEOROLOGICA LAS VEGAS**

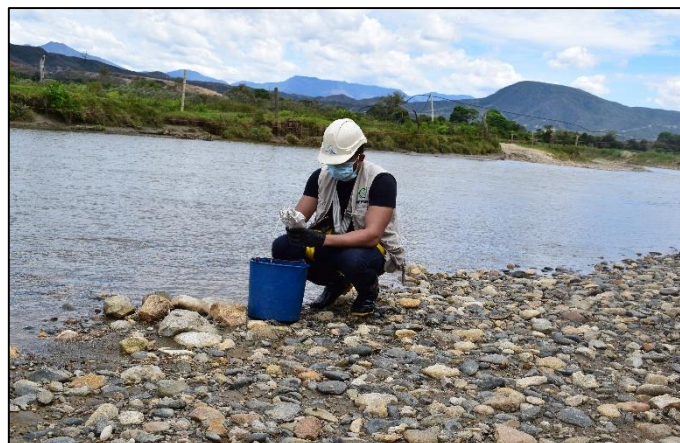
Toma de pH

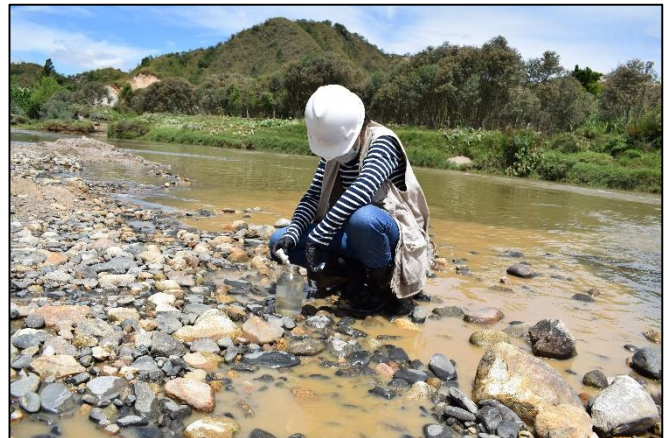
Preservación de Oxígeno disuelto

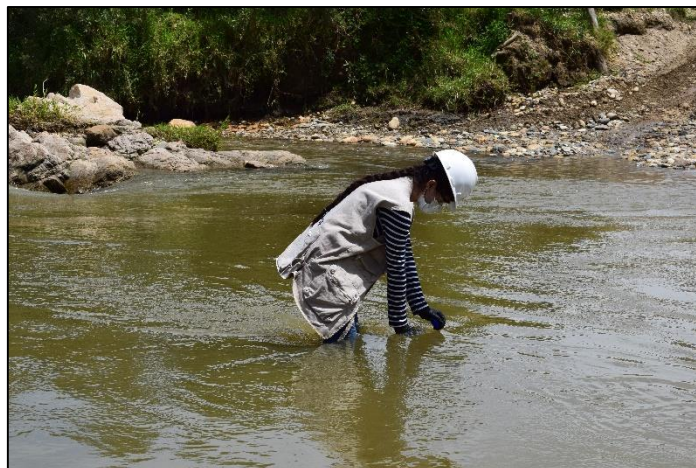
Toma de muestra para análisis de aceites y grasas

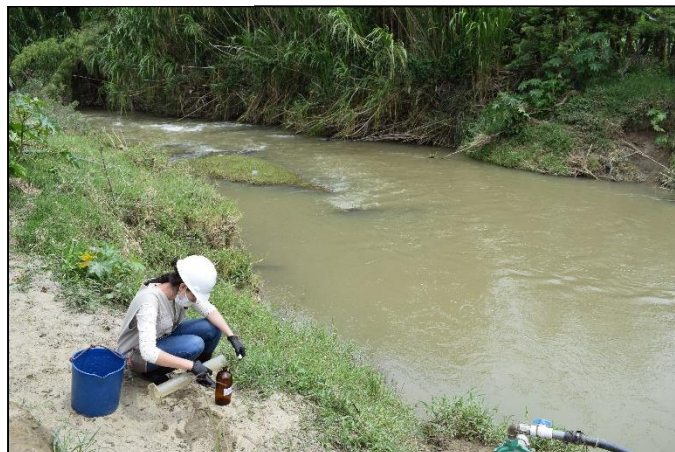
Preservación de Oxígeno Disuelto

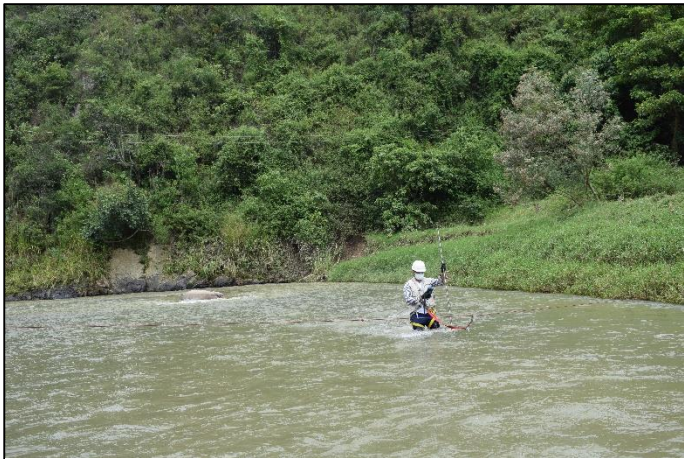
Toma de Caudal

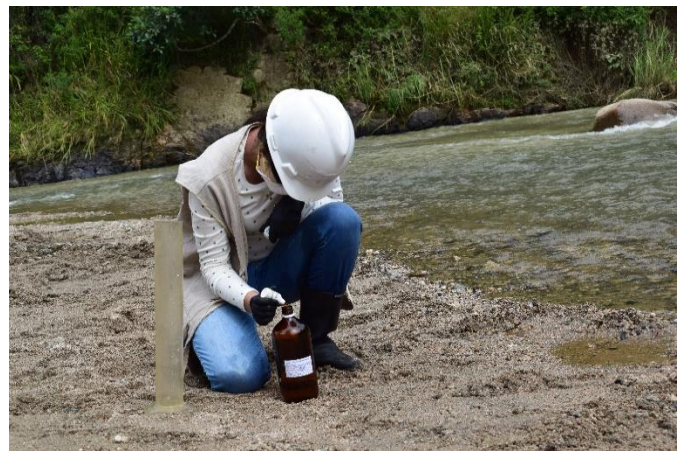
Preservación de Oxígeno Disuelto

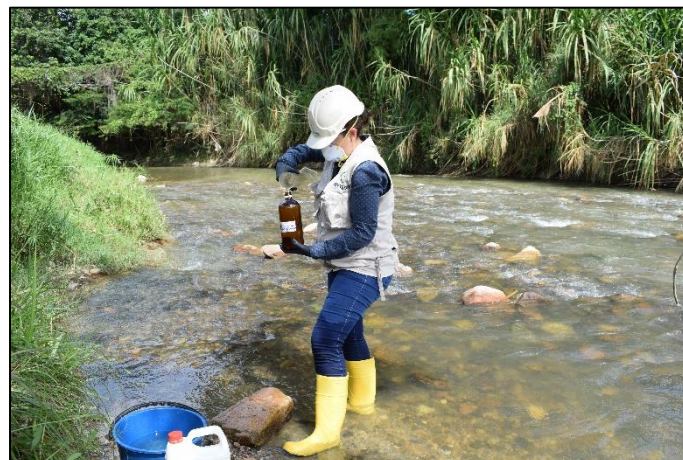
Preservación de oxígeno disuelto

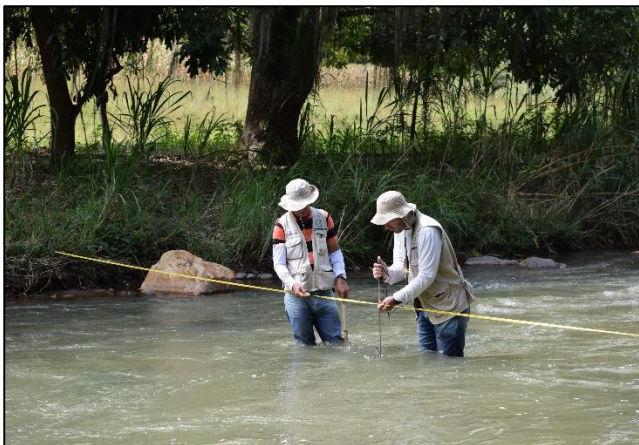
Toma de caudal

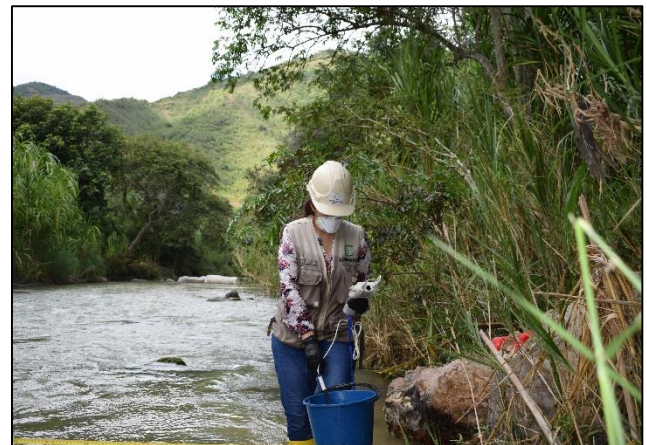
Toma de pH y temperatura

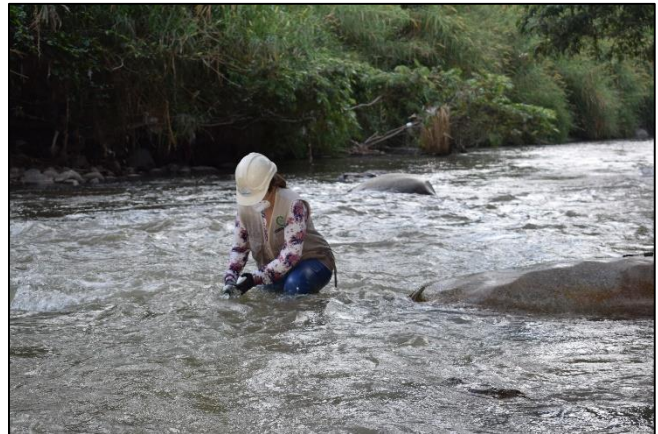
Toma de muestras microbiológicas
