3. ANÁLISIS DE ACTIVIDADES ANTRÓPICAS RÍO TEJO

ID 1. RÍO TEJO – BOCATOMA ACUEDUCTO LA TUPIA

**FECHA
INFORME
11-12-2019**

SUBDIRECCIÓN DE MEDICIÓN Y ANÁLISIS AMBIENTAL

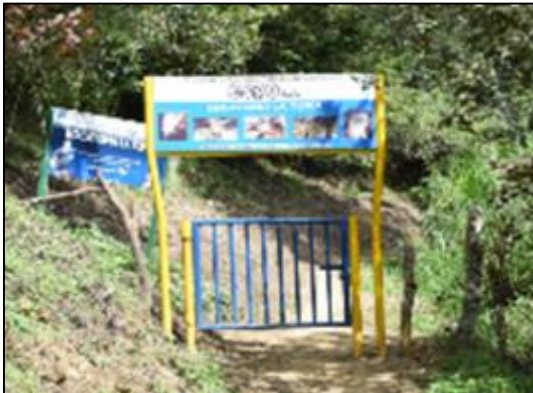
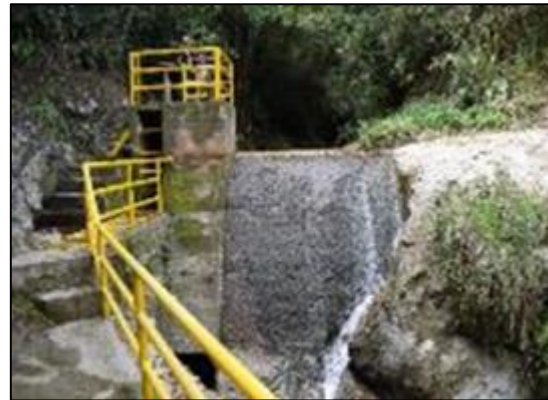
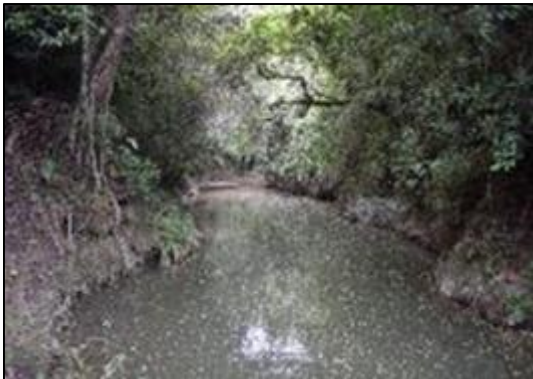
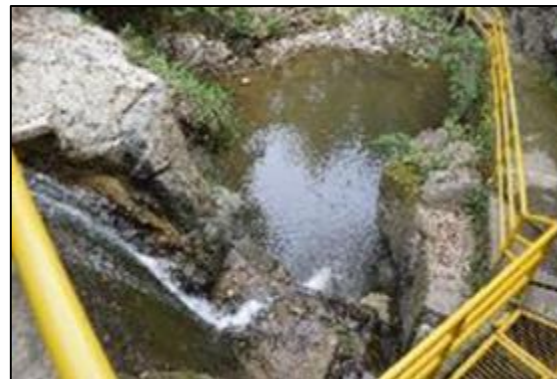
Se encontró la ocupación del cauce del río Tejo, realizada por la Empresa de Servicios Públicos de Ocaña – ESPO, destinada a la captación y posterior tratamiento de agua para el suministro de una parte del municipio de Ocaña.

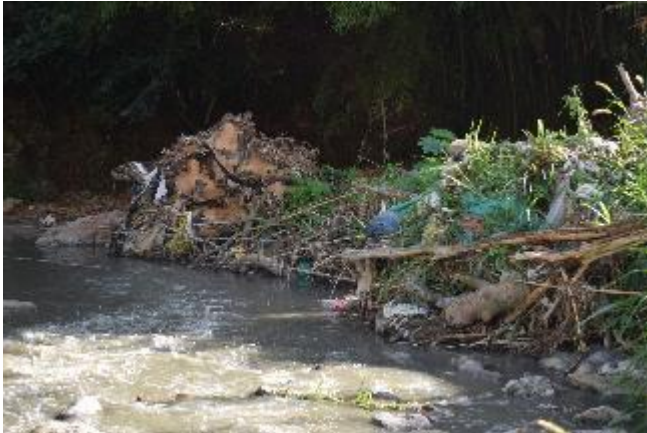
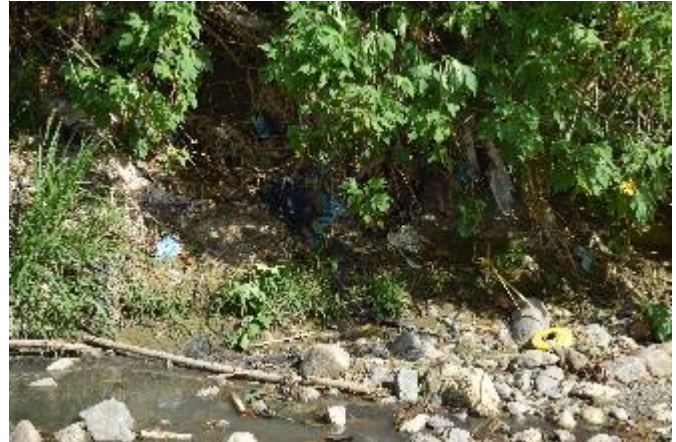
ID 2. RÍO TEJO – 200 MTS DESPUÉS DEL ULTIMO VERTIMIENTO

Se observaron a la orilla del río residuos de plástico, palos, aparentemente arrastrados por las crecientes de esta zona. Antes del punto de muestreo se encuentra la descarga del vertimiento del matadero municipal.

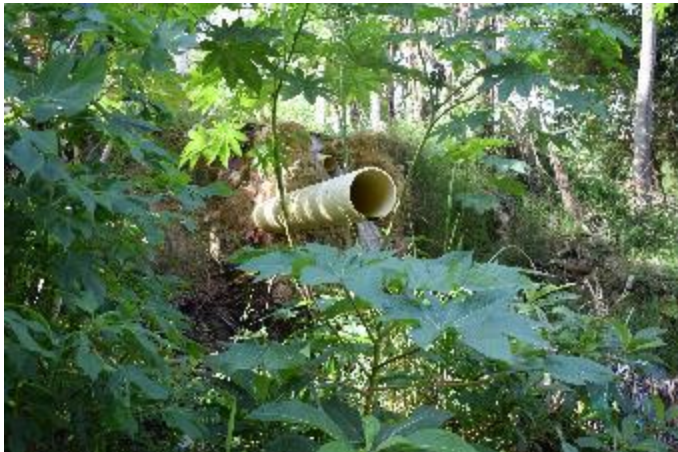
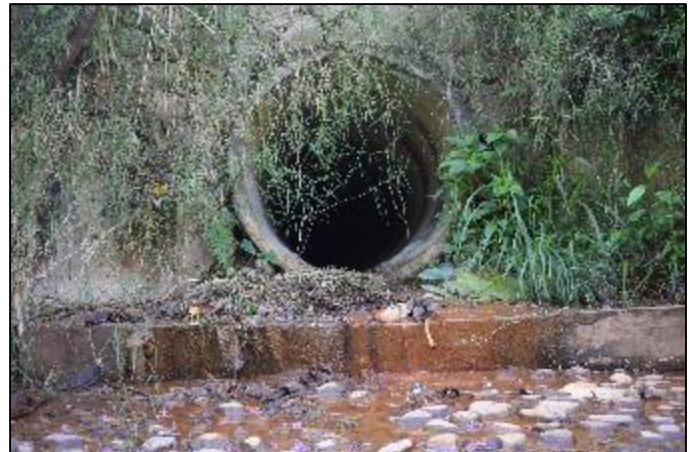
Se encontraron descargas de aguas residuales domésticas a la fuente hídrica, provenientes del alcantarillado de la zona urbana de Ocaña. Se evidenciaron restos de animales provenientes del matadero municipal, se perciben olores fuertes por la descomposición de dichos residuos.

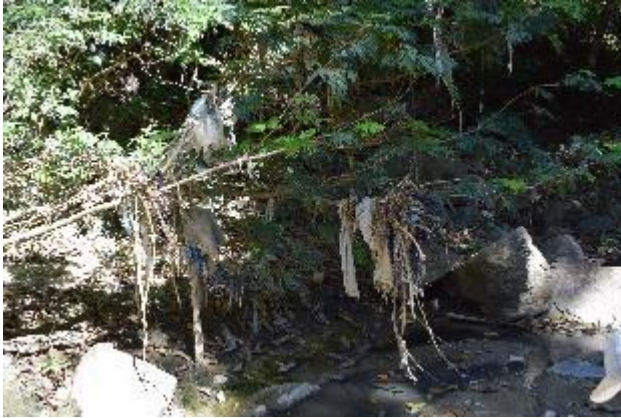
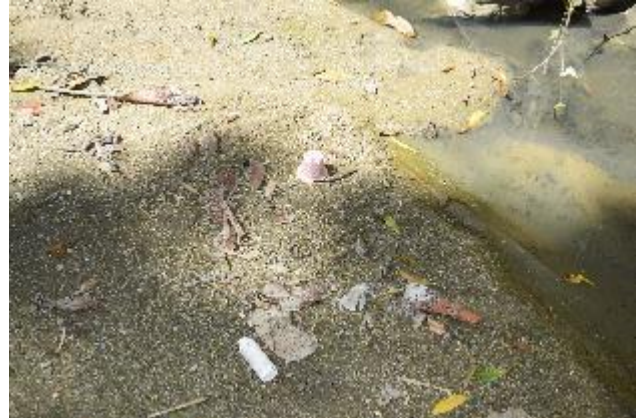
ID 3. RÍO TEJO – 200 MTS ANTES DE LA CONFLUENCIA CON EL RÍO ALGODONAL

Se observa en las orillas del río, residuos de plásticos, bolsas de basura y vasos desechables, que son arrastrados por las crecientes del río Tejo.
