#### 4. QUEBRADA ISCALÁ

FECHA DEL INFORME SEPTIEMBRE 2021	ÁREA DISPONIBLE	ID1. ISCALÁ SUR	COORDENADAS		ALTURA m.s.n.m
			X:1166690	Y:1321752	2019

##### 4.1 ID1. ISCALÁ SUR

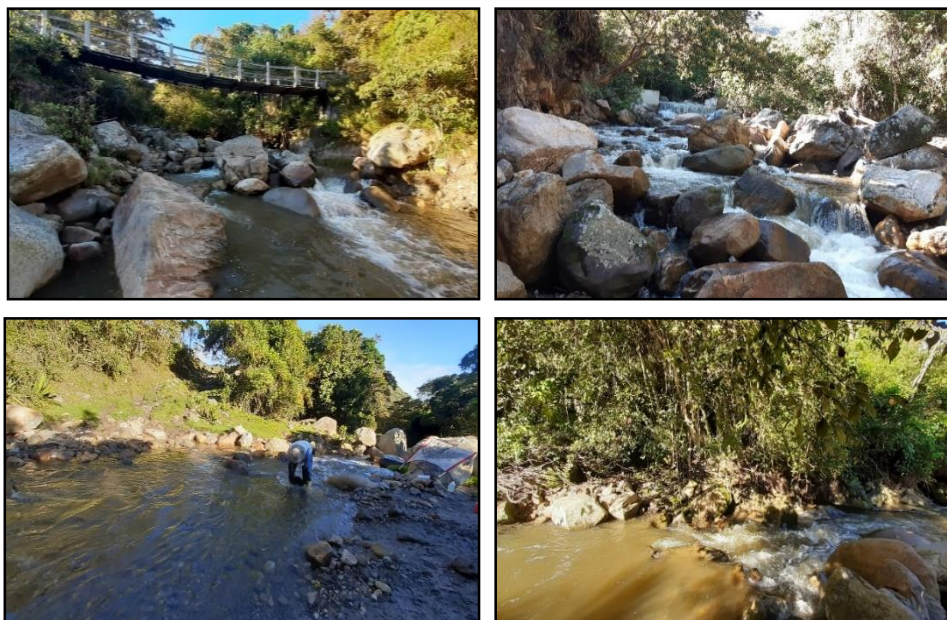
Ubicado en el municipio de Chinácota vereda Iscalá sur, la entrada y acceso al punto de monitoreo, se realiza por la finca las flores, donde se evidenció cultivos a los alrededores, este punto, se caracteriza por presentar, una vegetación combinada herbácea, arbustiva y lechos rocosos.

Se evidenció paso de ganado vacuno, presencia espumas en el agua, heces equinas.

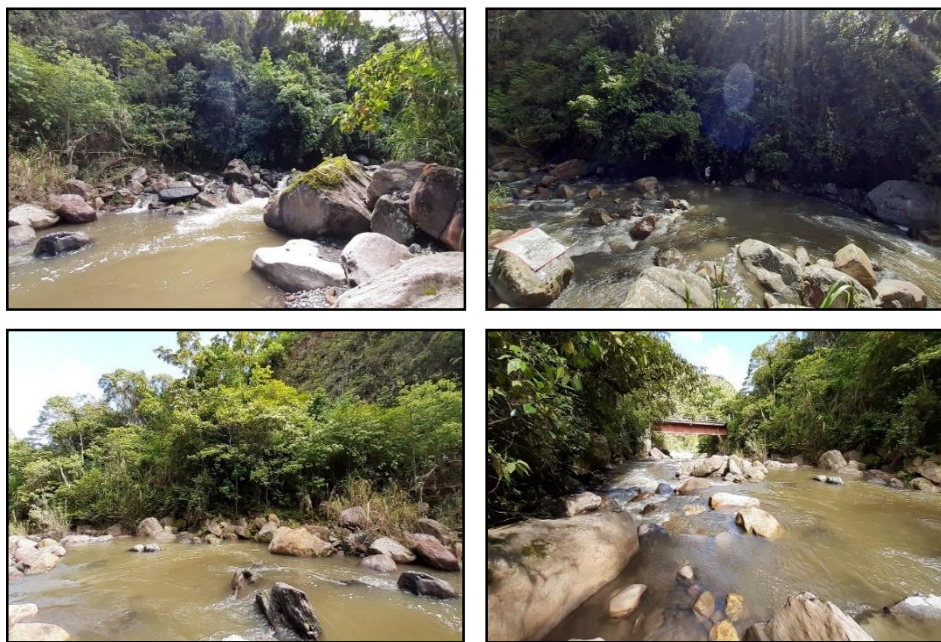
Ubicado a 30 minutos de la vía principal del municipio de Chinácota, se observa un caudal de mediana corriente con poca profundidad y grandes lechos rocosos, que evidencia que el Río anteriormente manejaba un mayor caudal. La vegetación riparia se distribuye en franjas arbóreas de follaje y arboles con dosel denso.

Se evidencio vertimientos de residuos sólidos (costales, plásticos) paso de vehículo pesado. Cerca al sitio de monitoreo se evidencio ganado vacuno.

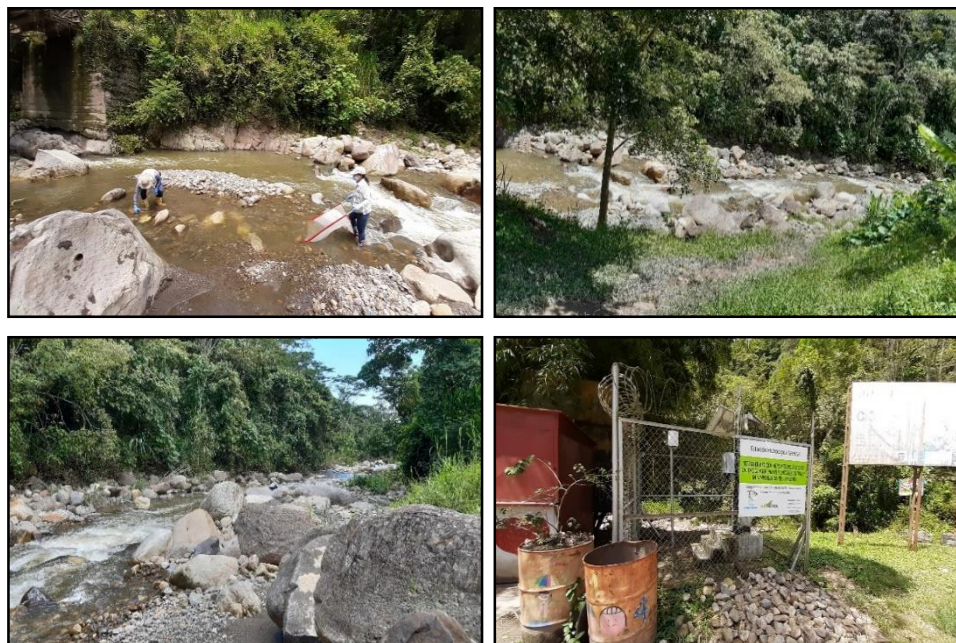
*Este ID se encuentra ubicado en el Municipio de Chinácota, a inmediaciones del caserío la Colorada. En este punto se encuentra una estación hidrológica satelital. Este sitio es empleado para actividades recreativas. Se evidencia, un caudal y con grandes lechos rocosos y una vegetación arbórea con pastizales y plantas acuáticas en la ribera del Río.*

*Se evidenció presencia de espumas y vertimientos de residuos sólidos.*

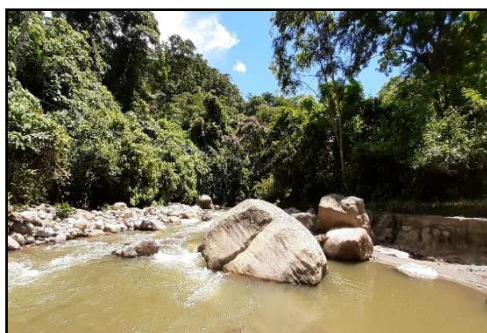
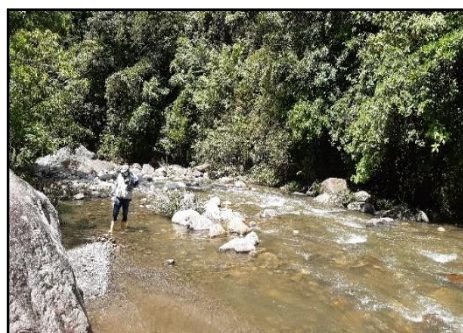
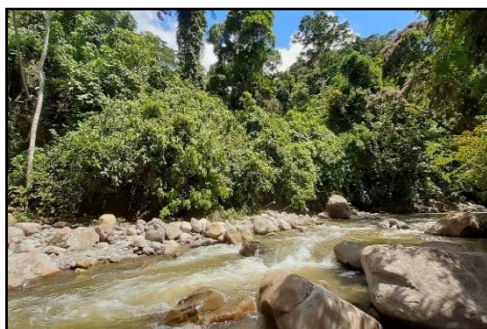
*Ubicado en la Vereda Cuellar del Municipio de Chinácota, aproximadamente, a una hora de la vía principal al municipio de Chinácota. Este punto, se caracteriza por un caudal de mediana corriente con grandes lechos rocosos. Esta zona es de gran importancia como punto de control para la Corporación Autónoma Regional de la Frontera Nororiental CORPONOR, debido al derrame de crudo años anteriores, lo cual es referente de impacto ambiental.*

*La vegetación del entorno, con árboles densos y con dosel continuo a lo largo del cauce. En este punto, se realizan actividades económicas como la extracción de material de arrastre de manera artesanal, cerca al afluyente circula vehículos de carga pesada paso de equinos.*

*En el momento de la toma de la muestra, se evidenció heces de origen equino, espumas, captación de agua con manguera y disposición final de arenas.*
