4. IDENTIFICACIÓN DE ACCIONES ANTRÓPICAS EN LOS 4 ID PRIORIZADOS DE LA SUBCUENCA QUEBRADA ISCALÁ

4.1 ID 1. ISCALÁ SUR – ÁREA DISPONIBLE.

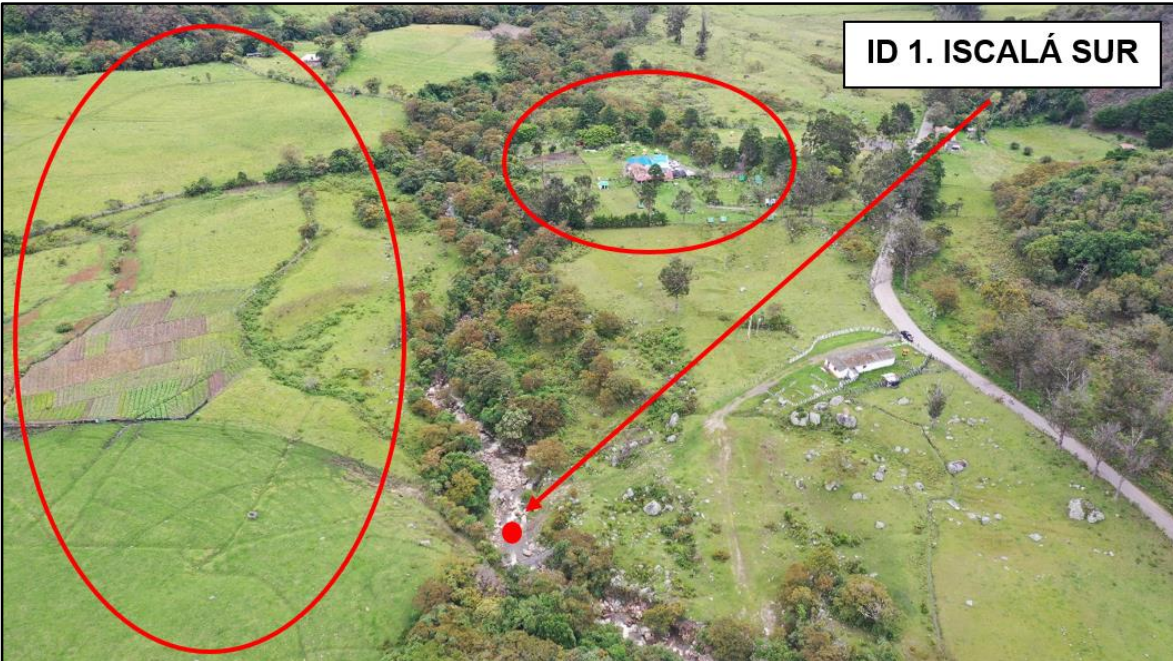
Figura 1. Identificación aérea ID 1.

En esta zona de trabajo ubicada a 2026 m.s.n.m., podemos encontrar áreas de terreno dispuestas como pastizales o matorrales donde predomina una alta actividad agropecuaria generando un alto costo ambiental para el municipio de Chinácota, ya que se puede asociar a dicha actividad perdida de hábitats naturales, fragmentación de ecosistemas y más importante aún, disminución de la productividad de los suelos. Por otro lado, los cultivos de flores ornamentales y decorativas dentro de los que se destacan los Girasoles, las Margaritas y Rosas, además de infraestructura dispuesta para actividades recreativas y gastronómicas que se desarrollan cercanas a la fuente hídrica generando una presión antrópica alta los fines de semana y festivos.

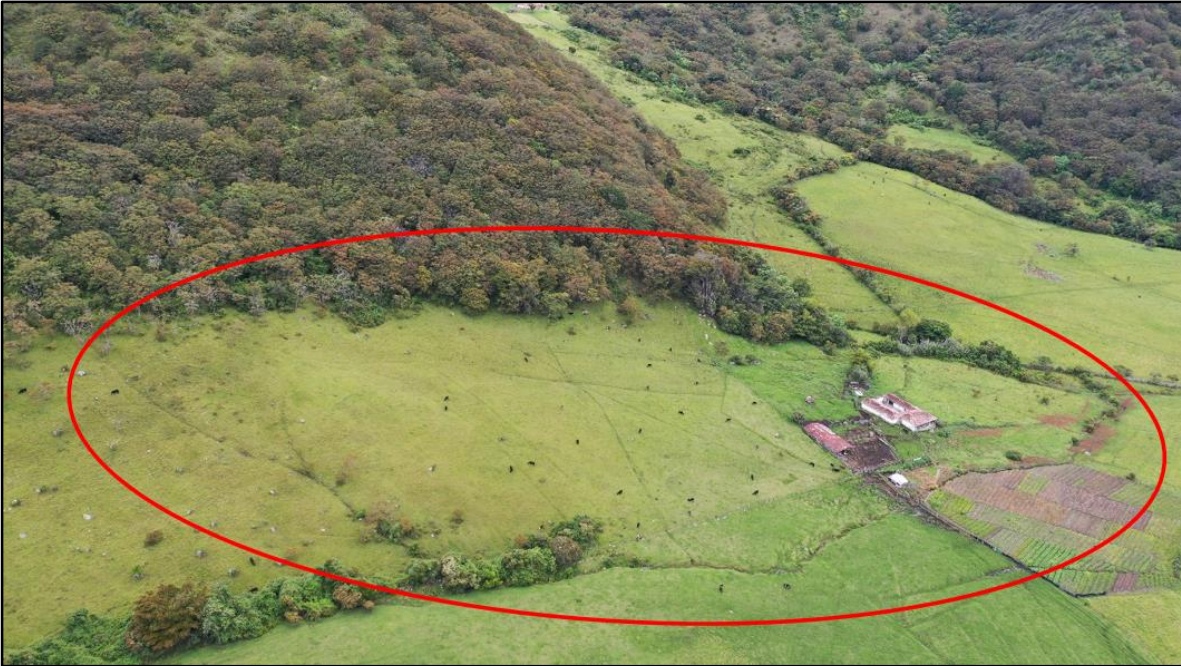
Figura 2. Actividades antrópicas ID 1.

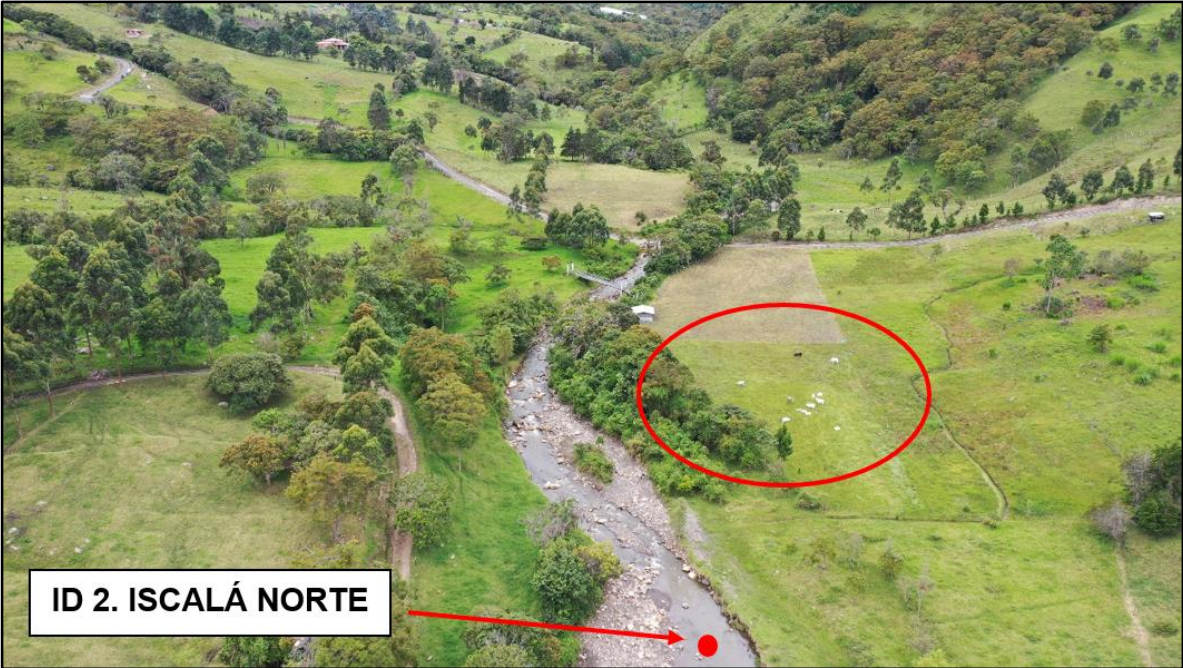
A la altura del punto de muestreo de Iscalá norte se pudo evidenciar un área de terreno dedicado a la cría y manejo de ovinos en potreros, así como, infraestructura dispuesta para actividades recreativas y gastronómicas que se desarrollan cercanas a la zona de trabajo. Adicionalmente, se observó invernaderos de plantas ornamentales como Flores aguas arriba del ID, actividad ganadera fuerte con áreas destinadas al pasto de corte y de levante. Se pueden evidenciar zonas o tramos de la quebrada Iscalá donde no hay pasos vehiculares, sin embargo, el cruce vehicular es constante hacia predios que se encuentren del otro lado de la fuente hídrica.

Figura 3. Identificación aérea del ID 2.

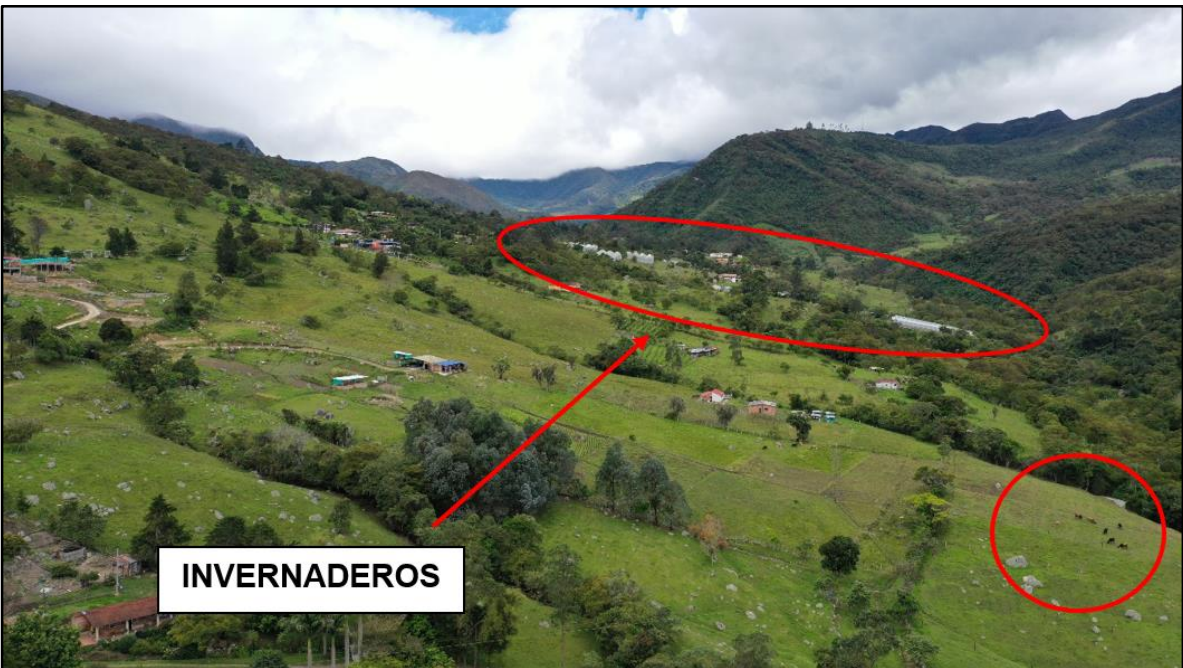
Figura 4. Actividades antrópicas ID 2.

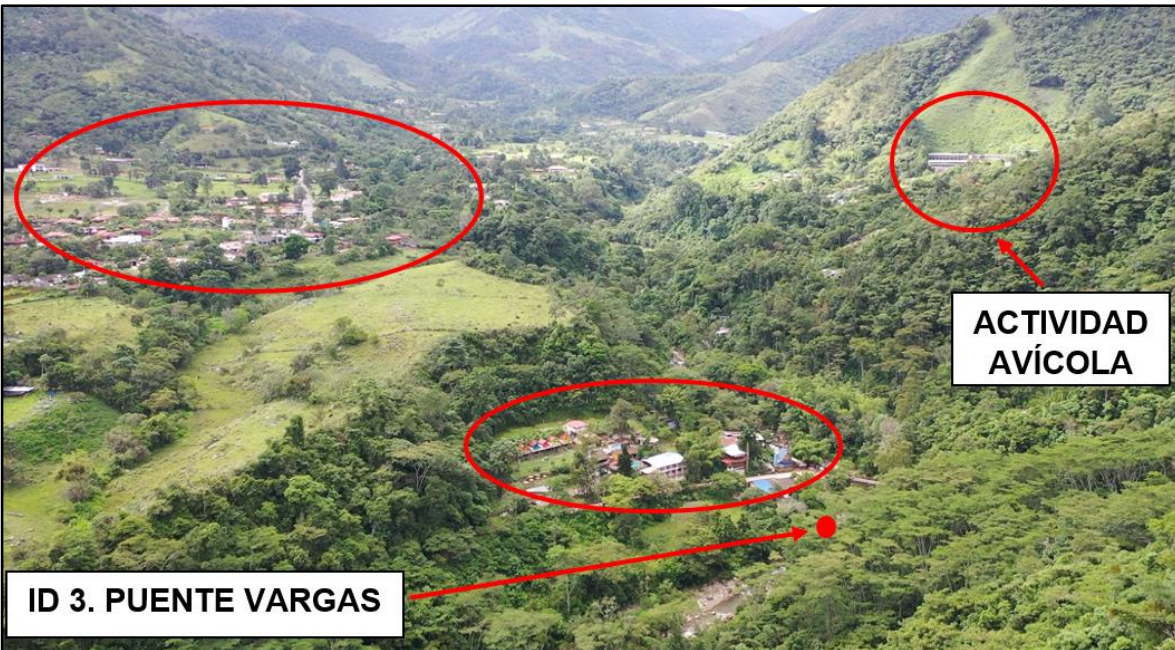
Cercano a este punto de trabajo, tanto aguas abajo como aguas arriba, encontramos fincas destinadas a las actividades avícolas con gran capacidad de cría, se puede evidenciar balnearios, paso de volquetas destinadas actividades mineras de la zona, así como alta concentración de fincas de recreo. La actividad ganadera en esta área también se pudo constatar. Además de vertimientos puntuales que afectan los ecosistemas presentes en la fuente hídrica.

Figura 5. Identificación aérea y actividades antrópicas ID 3.

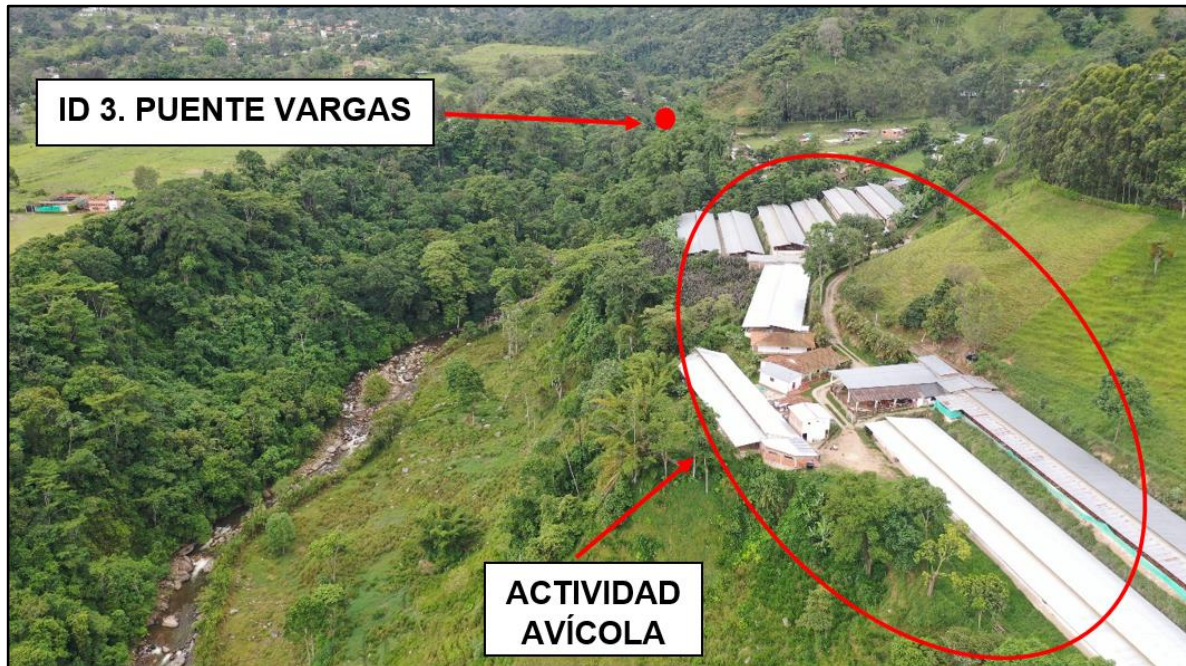
Figura 6. Actividad avícola ID 3.

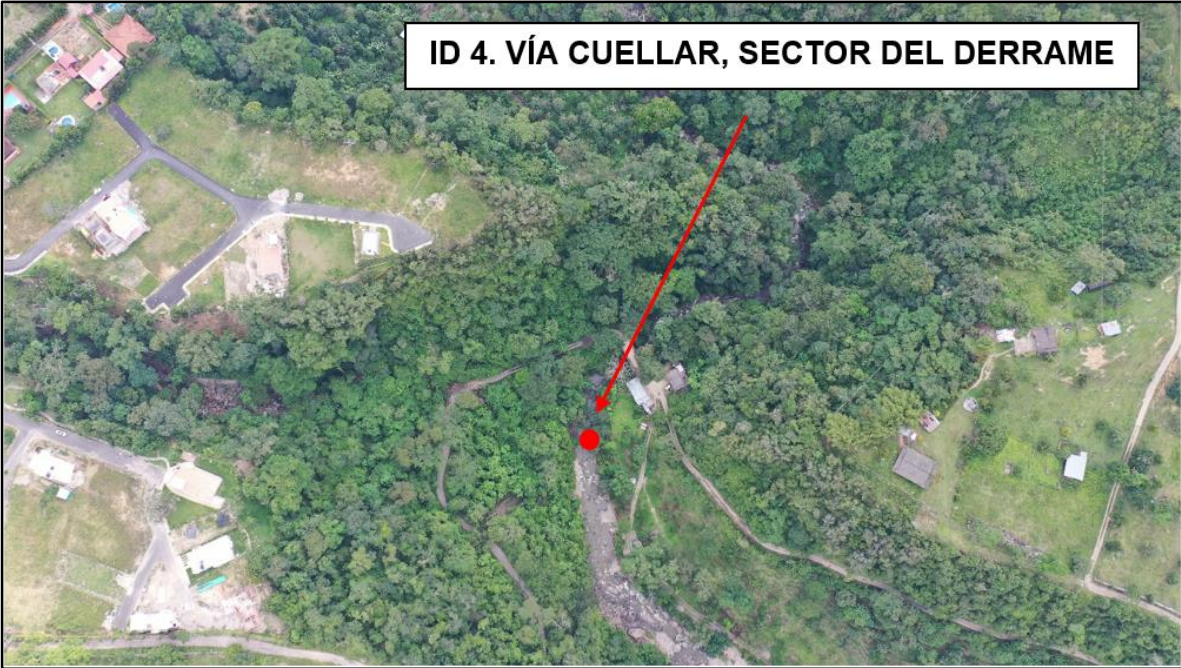
Durante la jornada de trabajo desarrollada alrededor de este ID, se pudo observar que las mismas actividades antrópicas que presionan considerablemente la fuente hídrica en las zonas de trabajo anteriormente mencionadas, actividad ganadera, alta actividad avícola, entre otros, frecuentan los alrededores de este punto de muestreo. Adicional a lo anterior, las captaciones puntuales de agua, arriba del mismo son evidentes. Aguas abajo de la zona de trabajo confluye con la quebrada Iscalá, la quebrada Guamogacho en la cual se vierten las aguas residuales municipales de Chinácota.

Figura 7. Identificación aérea del ID 4.
