3. ANÁLISIS DE ACTIVIDADES ANTRÓPICAS

Durante la caracterización del río Tejo se realizó una inspección visual con el objetivo de identificar actividades antrópicas que pueden incidir en los resultados de los diferentes ensayos fisicoquímicos y microbiológicos realizados en el punto de muestreo y en laboratorio. A continuación, se mencionan los diferentes aspectos e impactos observados en los puntos de muestreo ID.

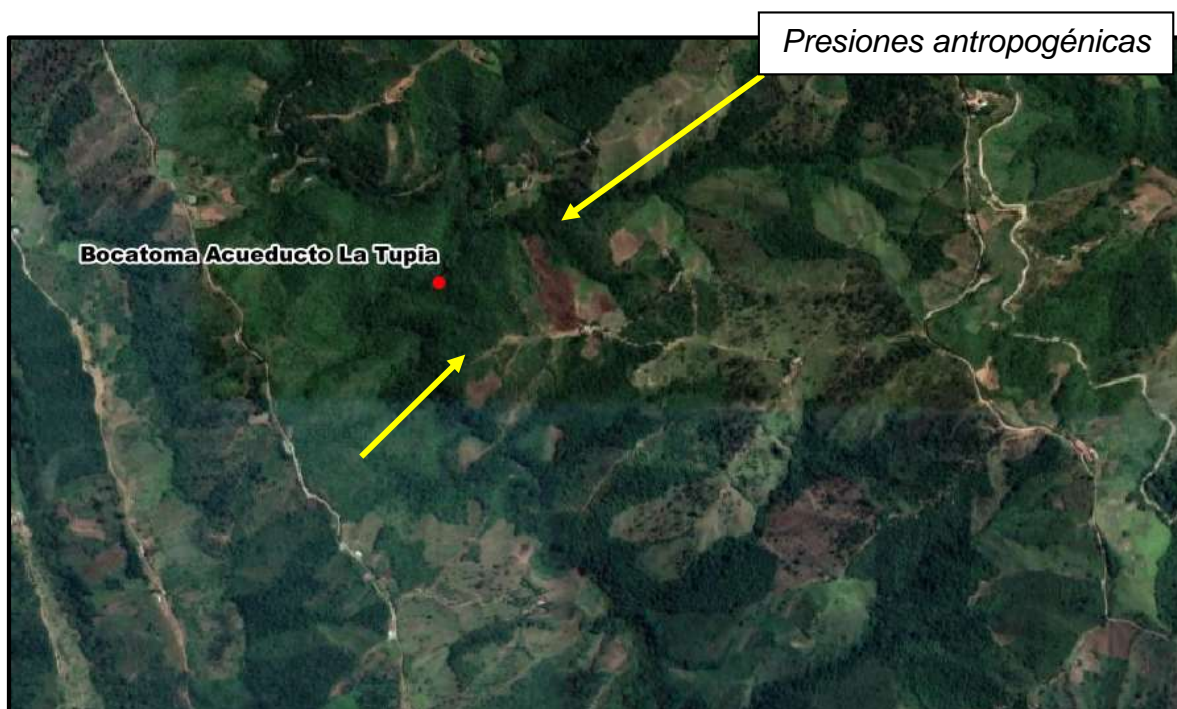
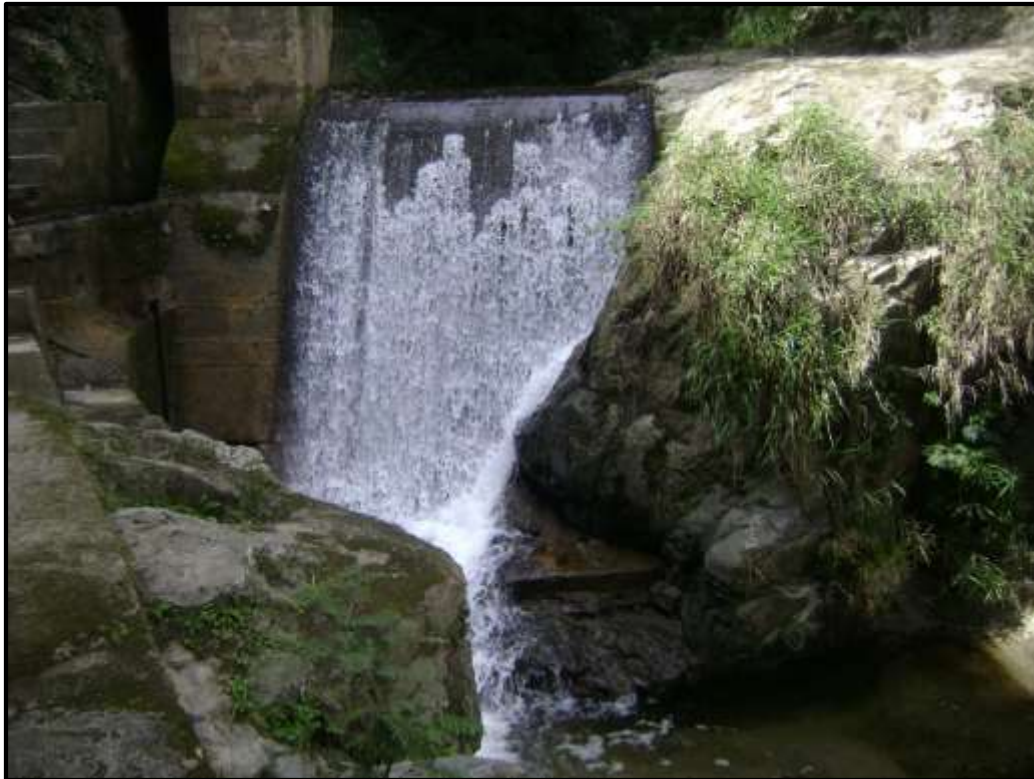
ID 1. BOCATOMA ACUEDUCTO LA TUPIA.

En este punto de muestreo se presume algún tipo de presión producto de actividades agropecuarias ubicadas cerca a la subcuenca del río Tejo, pero no se evidenció alteración alguna que pudiera incidir en esta fuente hídrica, Es importante recalcar la existencia de una obstrucción al flujo natural del agua creada por la empresa de servicios públicos de Ocaña para captar el agua destinada para el consumo humano pero que corta e interrumpe definitivamente con las conexiones de los ecosistemas acuáticos allí presentes que funcionaban como corredores biológicos manteniendo un servicio ecosistémico de regulación.

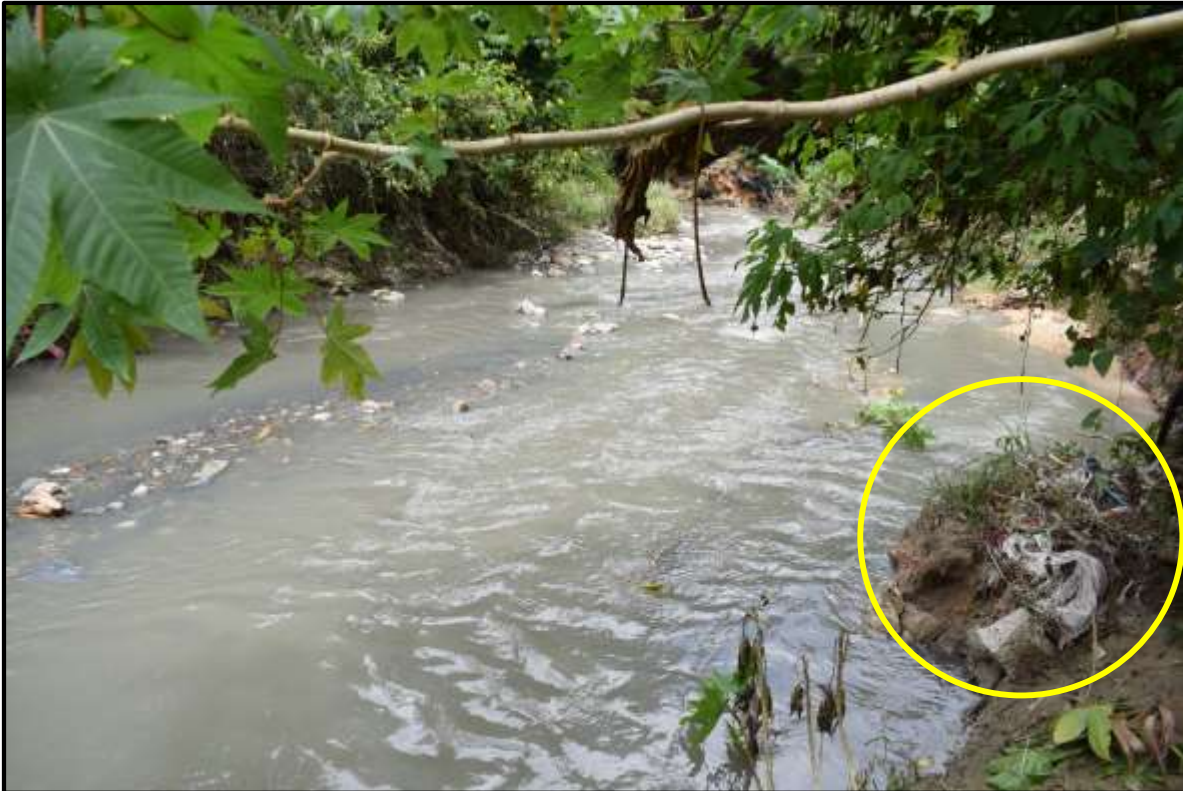
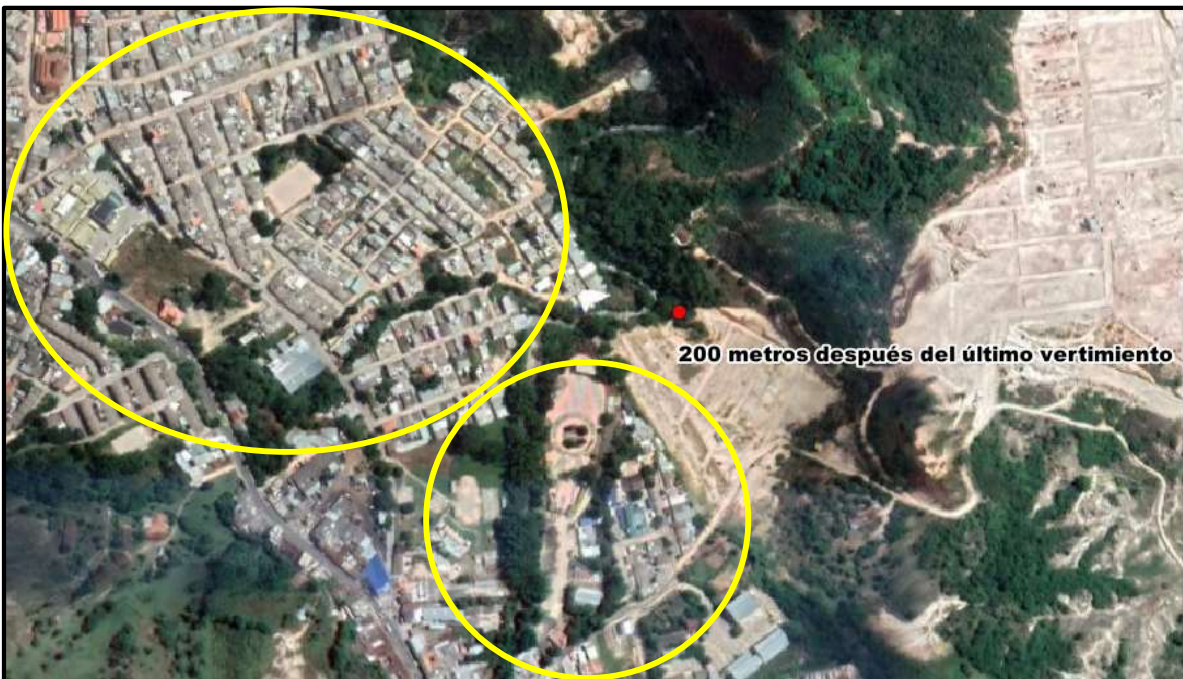
ID 2. 200 m DESPUÉS DEL ÚLTIMO VERTIMIENTO.

Se pudo evidenciar una clara presión antropogénica en estado puro, producto de los procesos de expansión de la comunidad en general, invadiendo las rondas del río Tejo, ya que existen barrios y urbanizaciones ubicados a pocos metros de su cauce. También se observan, vertimientos puntuales, el vertimiento de la planta de beneficio animal del municipal de Ocaña y residuos orgánicos e inorgánicos producto de actividades de disposición mal realizadas.

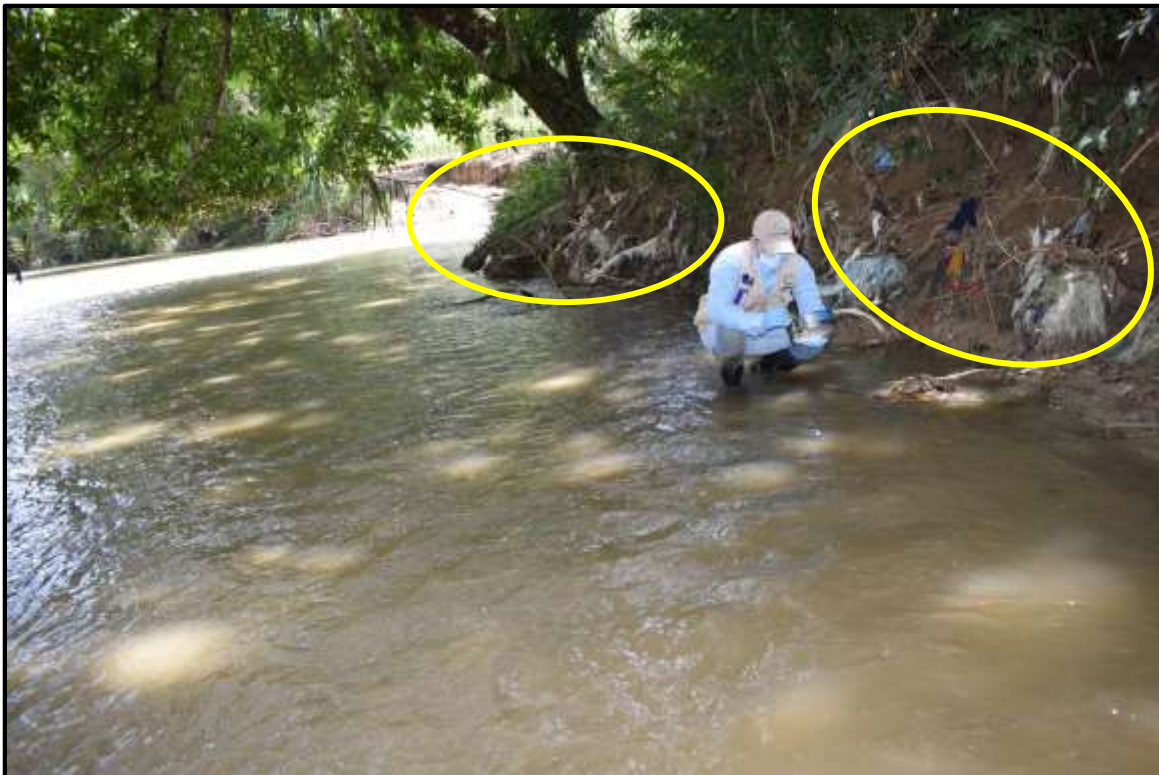
ID 3. 200 m ANTES DE LA CONFLUENCIA CON EL RÍO ALGODONAL.

En este punto se evidencia claramente un aumento del caudal producto de los aportes de todos los vertimientos de aguas residuales domésticas y de los afluentes que desembocan a lo largo del cauce del río, además realizan un alto aporte de sólidos los cuales se depositan en el lecho del río transformándose en lodos. También se evidencia en los márgenes del río alto contenido de residuos inorgánicos dispuestos producto de la esorrentía.
