**FECHA
INFORME
26-05-2021****SUBDIRECCIÓN DE MEDICIÓN Y ANÁLISIS AMBIENTAL**

3. ANÁLISIS DE ACTIVIDADES ANTRÓPICAS

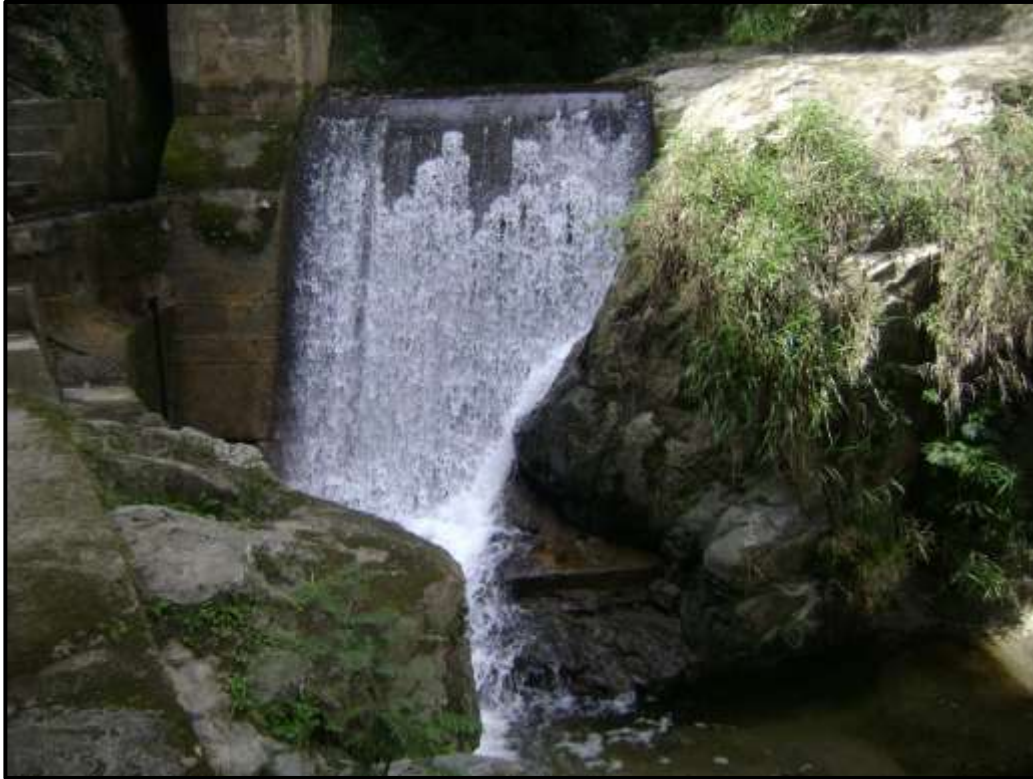
ID 1. BOCATOMA ACUEDUCTO LA TUPIA.

A la altura de este punto de muestreo se presume algún tipo de presión producto de actividades agropecuarias ubicadas cerca de la subcuenca del río Tejo, ya que no se evidenció alteración alguna que pudiera incidir cerca al lugar de trabajo. Sin embargo, es importante recalcar la obstrucción al flujo natural del agua que realiza la Empresa de Servicios Públicos de Ocaña para obtener agua destinada a consumo humano pero que corta e interrumpe definitivamente con las conexiones de los ecosistemas acuáticos allí presentes que funcionaban como corredores biológicos manteniendo un servicio ecosistémico de regulación.

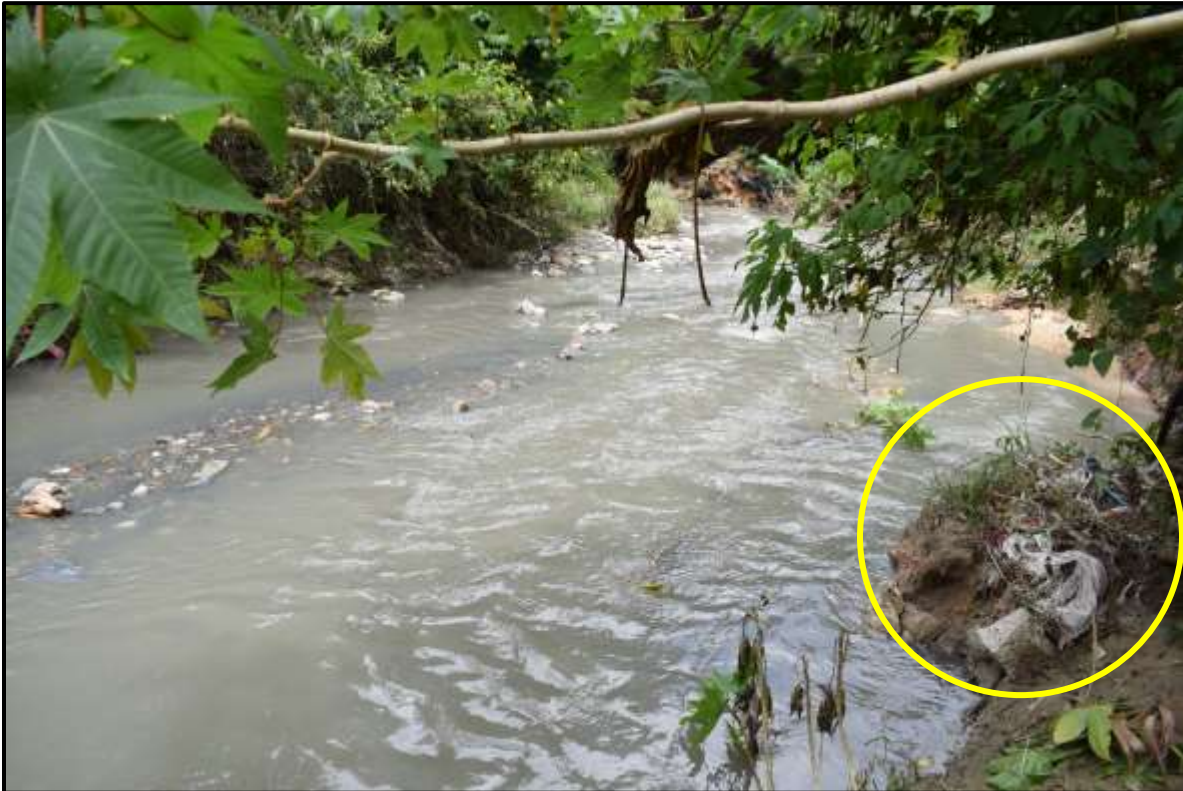
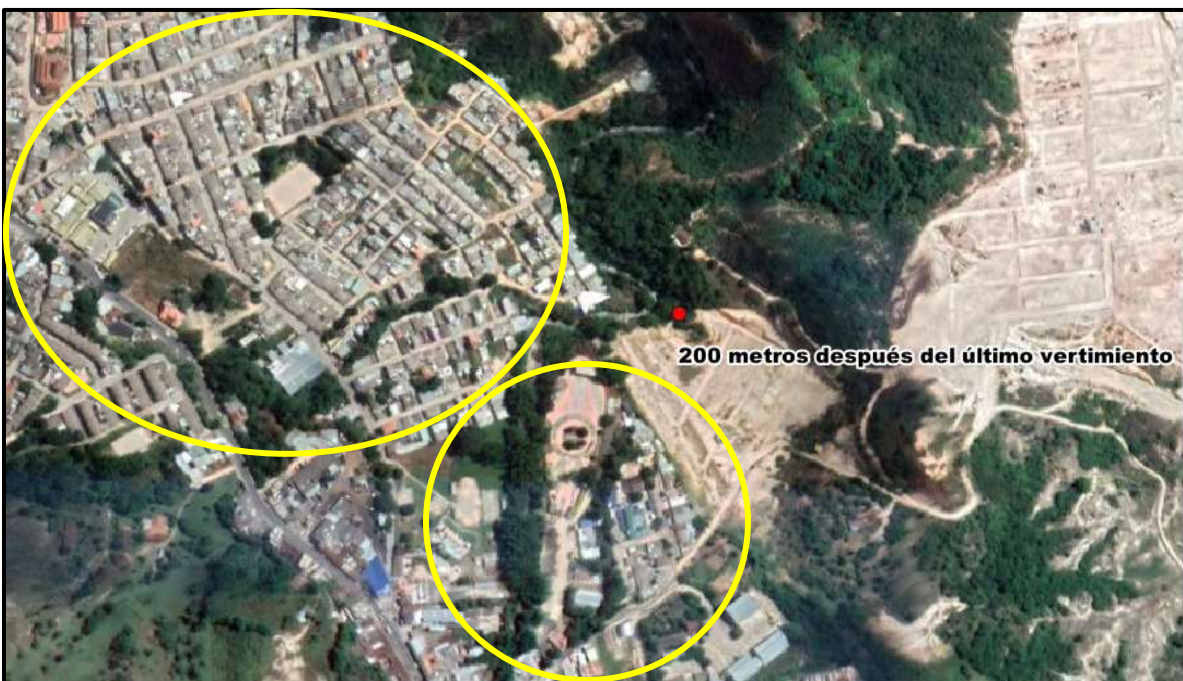
ID 2. 200 m DESPUÉS DEL ÚLTIMO VERTIMIENTO.

Se pudo evidenciar una clara presión antropogénica en estado puro, producto de los procesos de expansión de la comunidad en general, invadiendo las rondas del río Tejo, ya que existen barrios y urbanizaciones ubicados a pocos metros de su cauce. También se observan, vertimientos puntuales, el vertimiento de la planta de beneficio animal (PBA) del municipio de Ocaña y residuos orgánicos e inorgánicos producto de actividades de disposición mal realizadas.

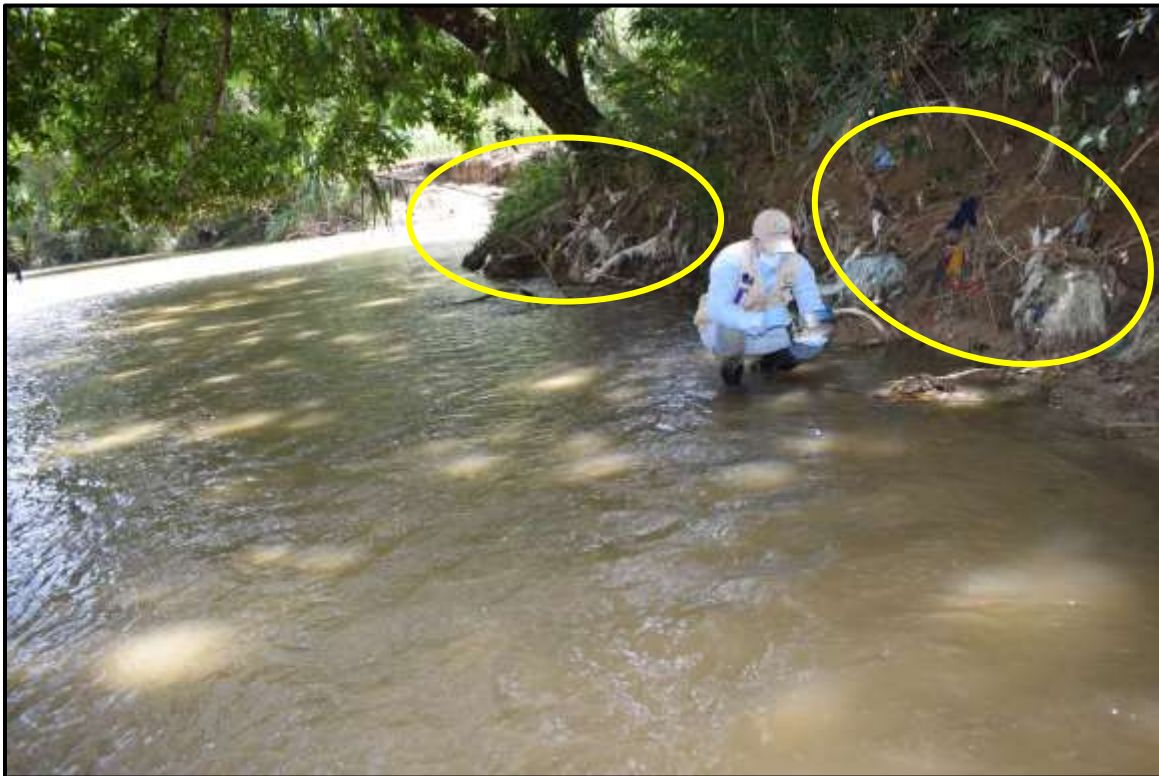
ID 3. 200 m ANTES DE LA CONFLUENCIA CON EL RÍO ALGODONAL.

En este punto se evidencia claramente un aumento del caudal producto de los aportes de todos los vertimientos de aguas residuales domésticas y de los afluentes que desembocan a lo largo del cauce del río, además realizan un alto aporte de sólidos los cuales se depositan en el lecho del río transformándose en lodos. También se evidencia en los márgenes del río alto contenido de residuos inorgánicos dispuestos producto de la escorrentía.
