**DOCUMENTO TÉCNICO DE LA CALIDAD FÍSICOQUÍMICA Y MICROBIOLÓGICA DEL AGUA DE  
LA SUBCUENCA QUEBRADA ISCALÁ AFLUENTE DEL RÍO PAMPLONITA JURISDICCIÓN DE  
CORPONOR**

**PRESENTADO POR  
GRUPO DE INVESTIGACIÓN FÍSICOQUÍMICA Y MICROBIOLÓGICA**

**MAYO - 2022**

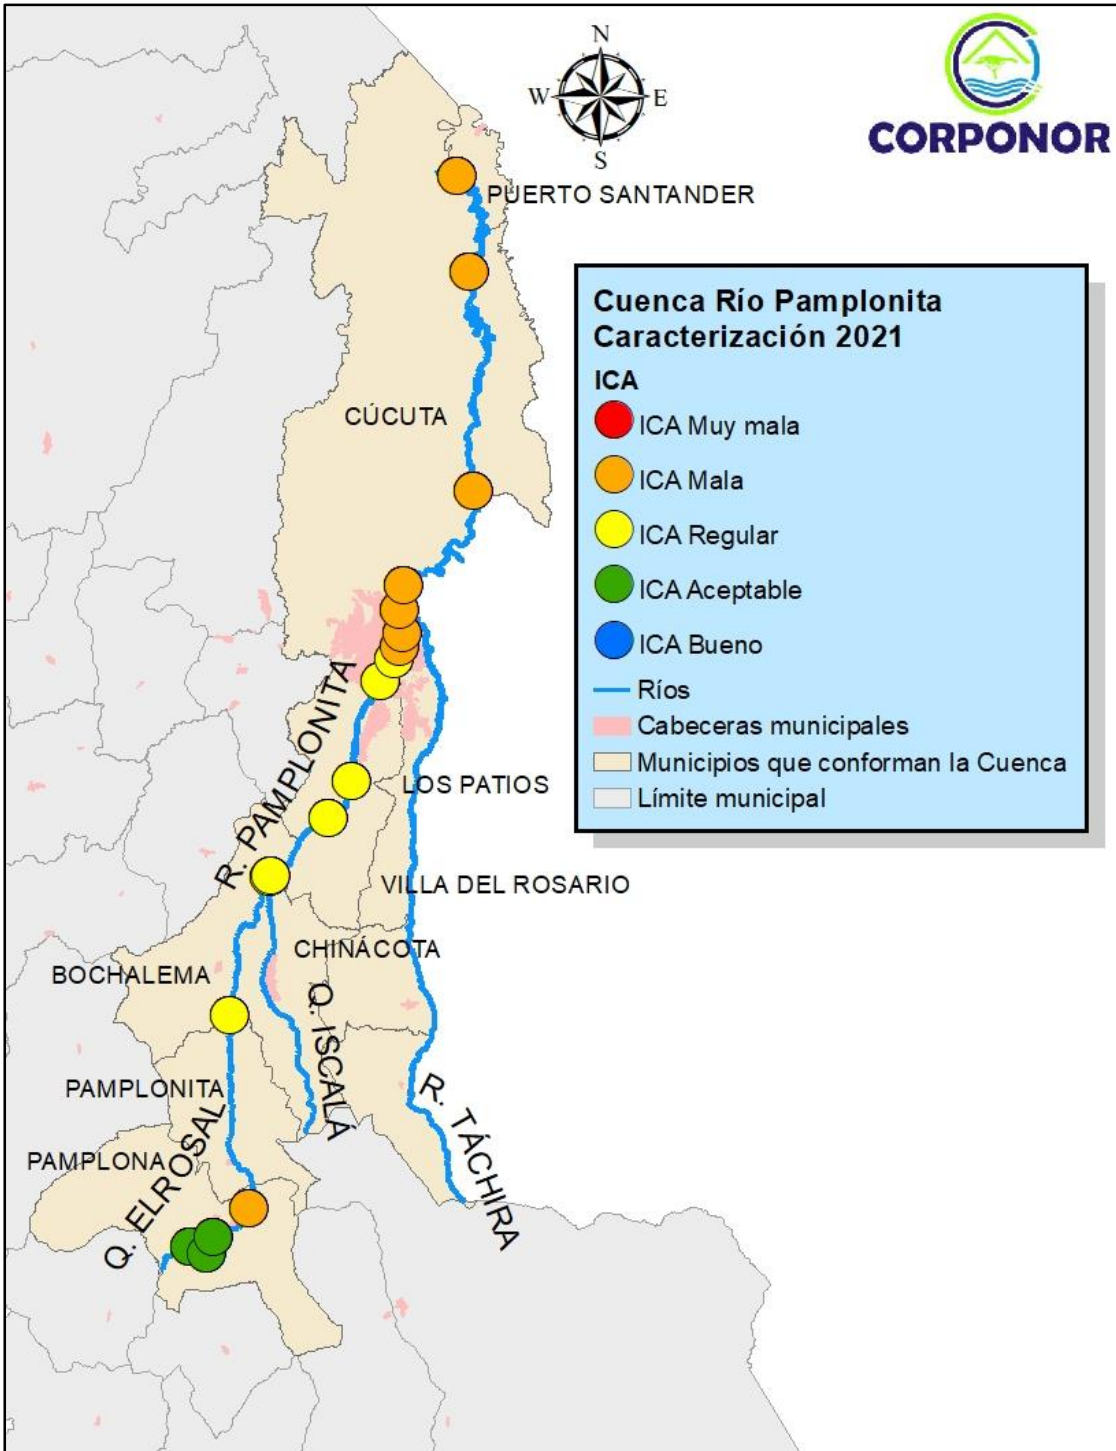
**2. MAPA IDENTIFICACIÓN DE PUNTOS DE MONITOREO – ÍNDICE DE CALIDAD DEL AGUA DE LA SUBCUENCA QUEBRADA ISCALÁ**

ID	PUNTOS DE MUESTREO	COORDENADAS			FECHA DE MUESTREO
		X	Y	h	
1	Iscalá Sur-Quebrada Iscalá	1166695	1321755	2026	2022-03-07
2	Iscalá Norte-Quebrada Iscalá	1164050	1329045	1431	2022-03-07
3	Estación Puente Vargas-Quebrada Iscalá	1163052	1329921	1326	2022-03-08
4	Vía Cuellar, Sector del derrame-Quebrada Iscalá	1163201	1335161	1063	2022-03-08
