8 COMPARACION RESULTADOS POR VARIABLES AÑOS 2020-2021

Para la determinación del índice de la calidad de agua (ICA) además estuvo precedido por la construcción de graficas en las cuales se presenta el comportamiento de cada uno de los ensayos de muestreo en campo y laboratorio durante las vigencias de los años 2021 y 2022.

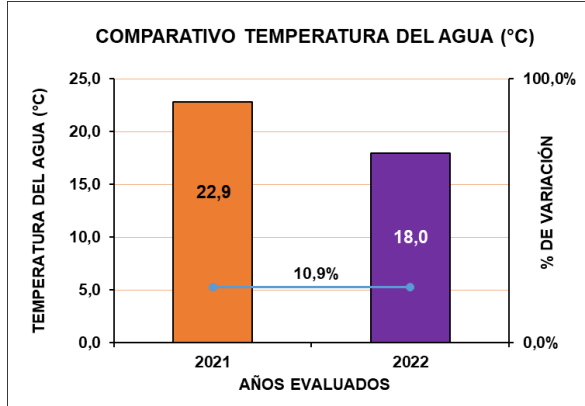
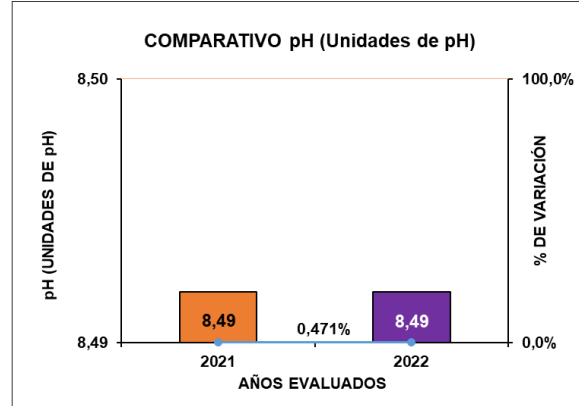
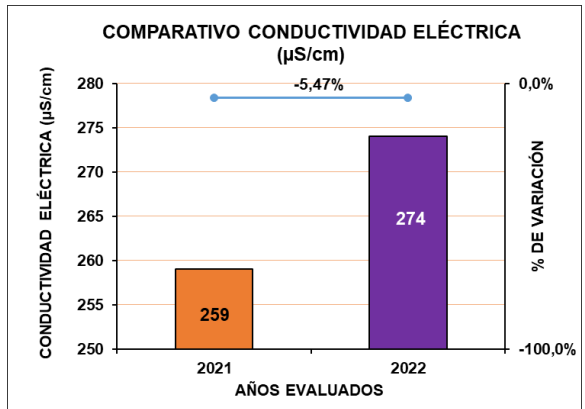
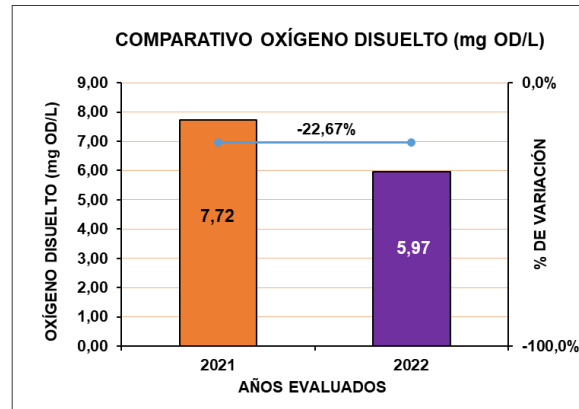
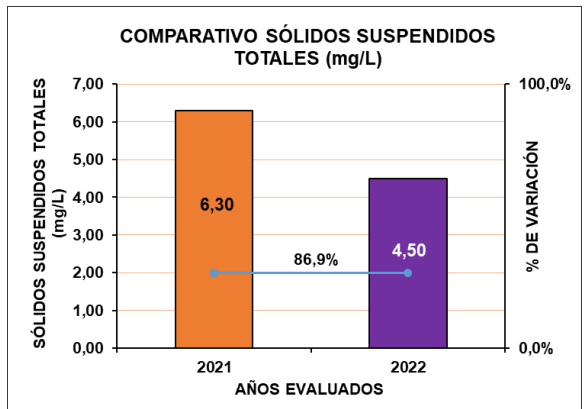
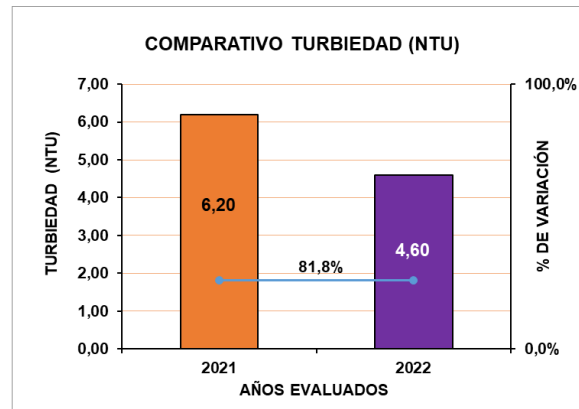
ID 1. BOCATOMA LA TUPIA

Los resultados de los diferentes ensayos a nivel general presentaron variaciones, encontrándose entre los más representativos el oxígeno disuelto, conductividad eléctrica, nitrógeno total, fósforo total, además del caudal y el Índice de Calidad del Agua con una desmejora en el recurso hídrico.
