8. COMPARACION RESULTADOS POR VARIABLES AÑOS 2021-2022

Para calcular el Índice de la Calidad de Agua (ICA), se elaboraron gráficas que muestran los resultados de los análisis de campo y de laboratorio en los años 2022 y 2023.

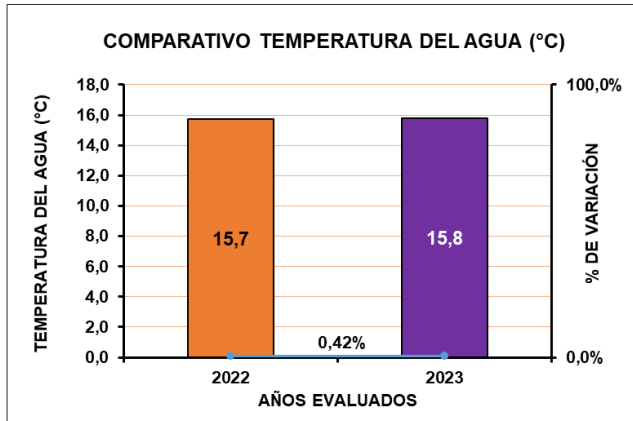
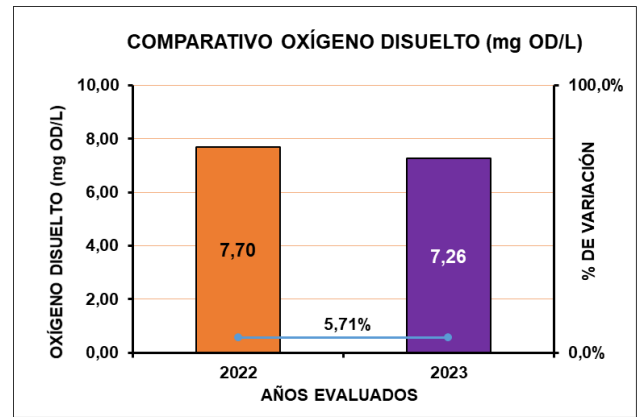
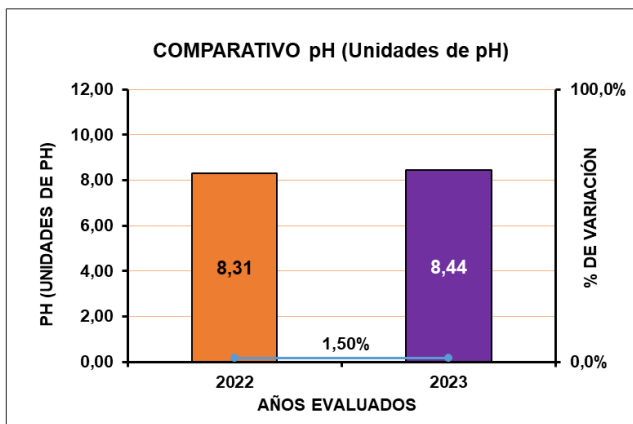
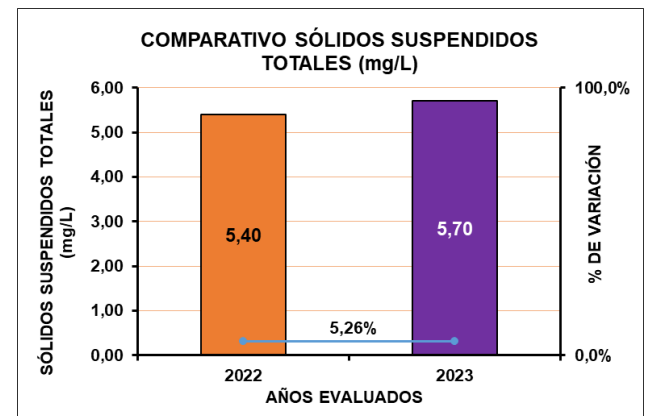
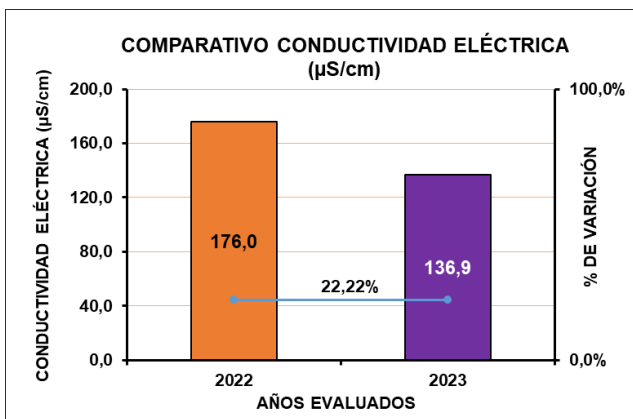
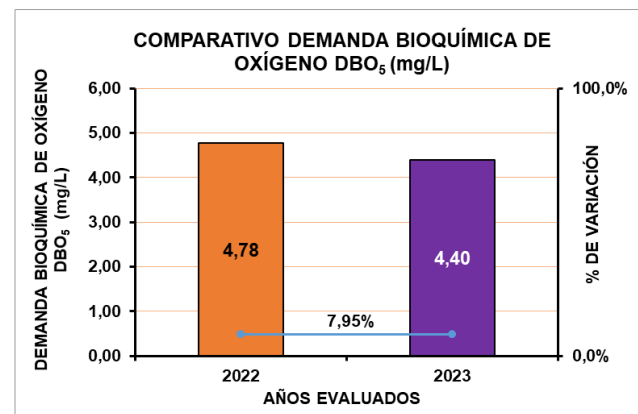
ID 1. ISCALÁ SUR

Las gráficas que se presentan a continuación comparan los dos años y muestran la variación en los puntos de muestreo para los cuatro (4) ID identificados que se monitorearon el año 2022 y 2023. De acuerdo a los datos recopilados hubo un aumento en las siguientes variables en magnitud: pH, conductividad eléctrica, coliformes totales, E. Coli y fosforo total. Estos indicadores se relacionan con la contaminación orgánica y bacteriana del agua.
