### **3. IDENTIFICACIÓN DE ACCIONES ANTRÓPICAS EN LOS 18 ID PRIORIZADOS DE LA CUENCA DEL RÍO PAMPLONITA**

*Este estudio tiene como objetivo caracterizar la calidad del agua de la cuenca del río Pamplonita mediante análisis fisicoquímicos y microbiológicos, tanto en campo como en laboratorio. Para ello, se realizó una observación visual de los impactos ambientales causados por las actividades humanas en los diferentes puntos de muestreo a lo largo del río. Se evaluó la relación entre estos impactos y los resultados de los análisis, así como sus efectos sobre los ecosistemas acuáticos y terrestres.*

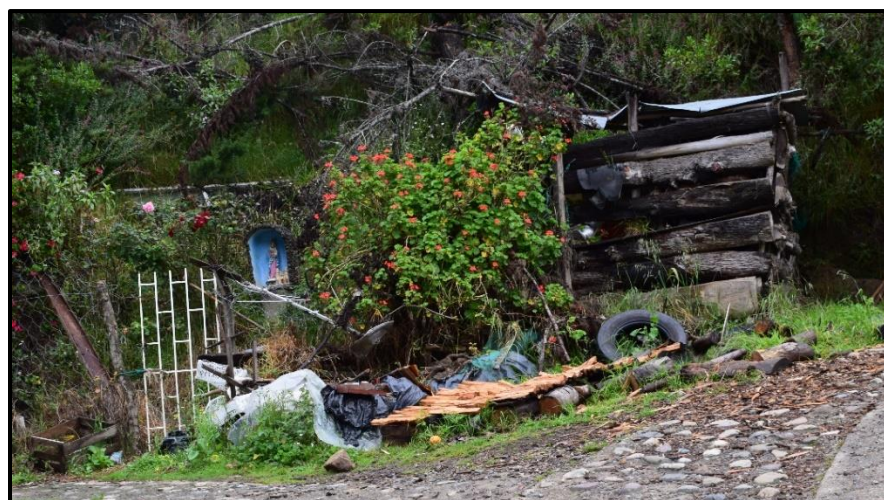
*Figura 3. Escombros y materiales de desecho alrededor de la zona.*

*Durante el recorrido se evidenciaron diversas actividades agrícolas, como el cultivo de papa, fresa, arracacha y otros productos. También se observa la actividad de extracción de tierra, escombros y desechos alrededor de la zona de monitoreo.*

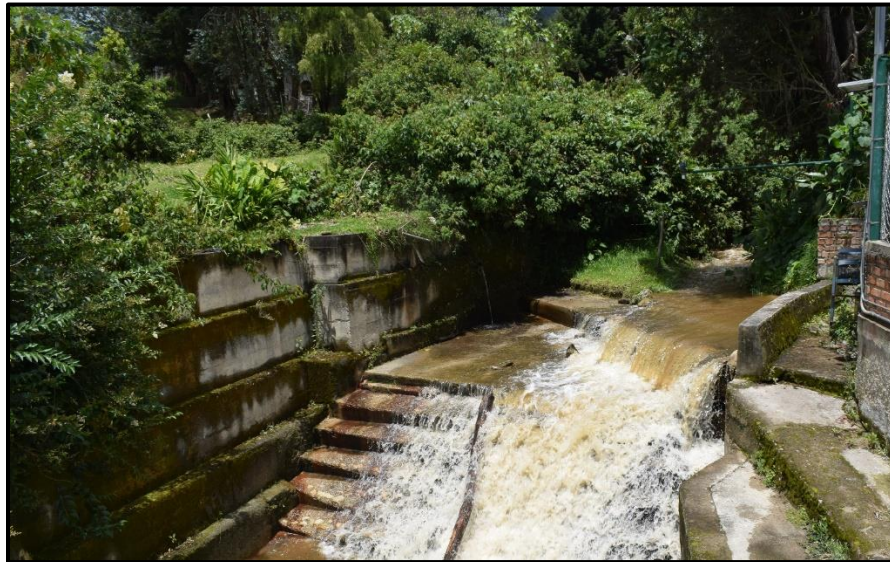
*Figura 4. Punto de muestreo ID 2.*

*En esta zona se ha presentado un crecimiento urbano que implica la generación de aguas residuales domésticas que afectan la fuente hídrica. Asimismo, se han detectado actividades ganaderas y agrícolas, como el cultivo de fresa, maíz, papa y otros productos, que pueden generar contaminación por el uso de fertilizantes y plaguicidas. La fuente hídrica también está expuesta al tráfico vehicular y a la presencia de una batea de concreto en uno de sus márgenes.*

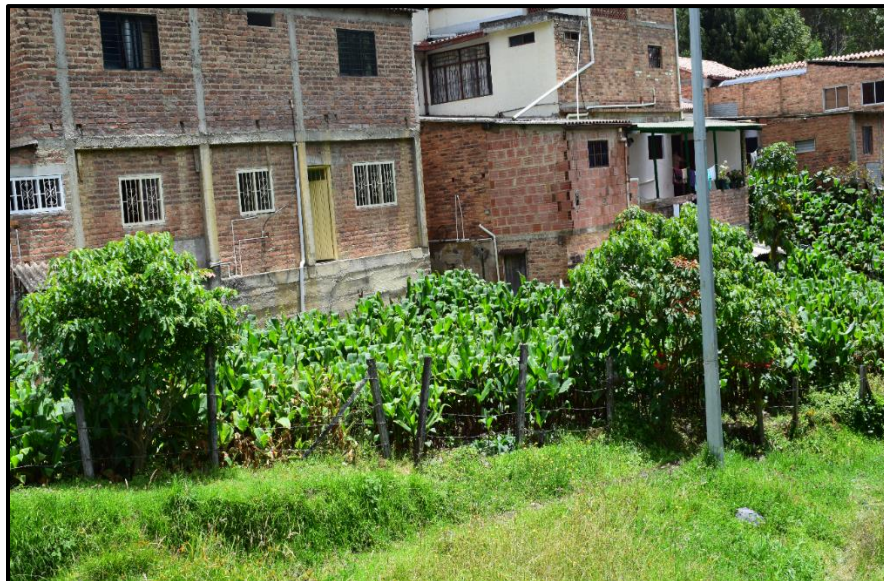
*Figura 5. Crecimiento urbano y cultivos de maíz cercanos al punto de monitoreo.*

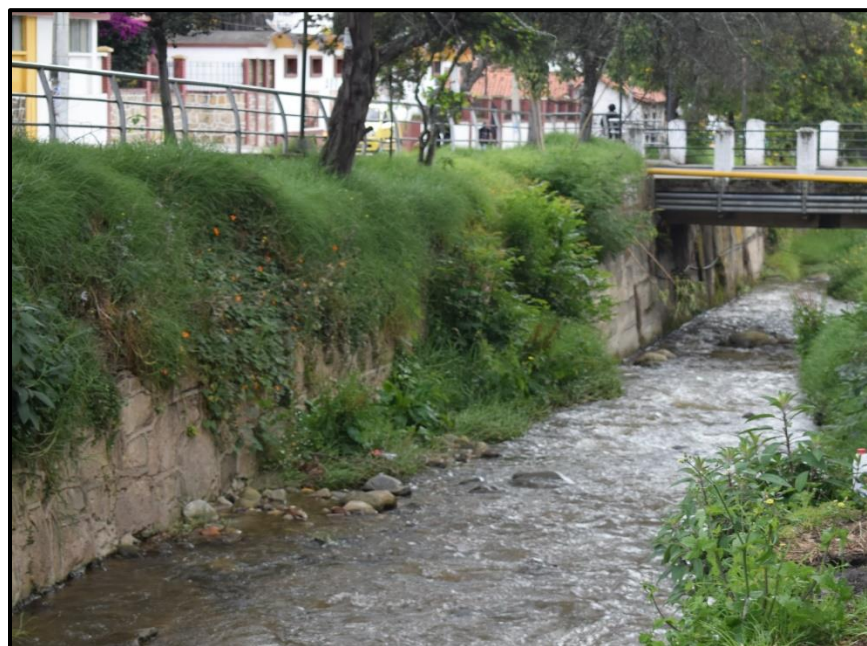
*Figura 6. Punto de muestreo ID 3.*

*Según el muestreo realizado en el punto ID 3 Estación Radio FM, se observó que los habitantes de calle usan este lugar para arrojar sus bolsas de basura, sin ser conscientes del impacto ambiental y social que esto genera. Además, se constató la presencia de comercios y viviendas a ambos lados de la ribera del río, así como la facilidad de acceso mediante puentes peatonales.*

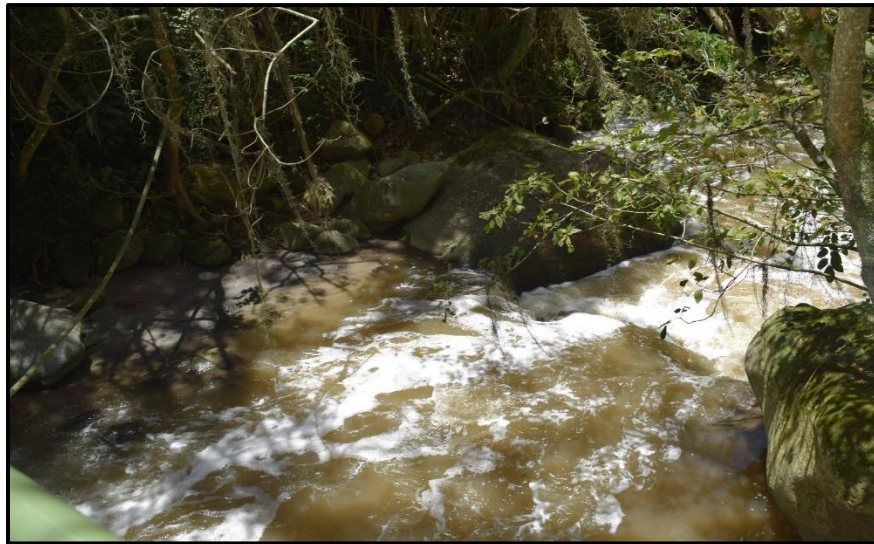
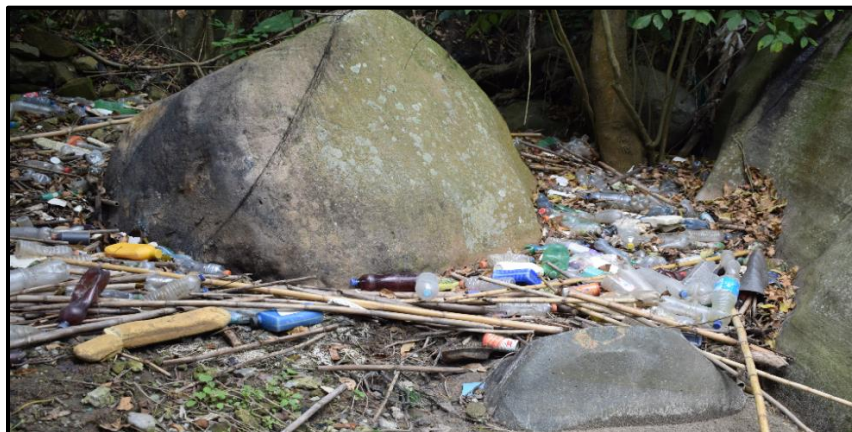
*Figura 8. Punto de muestreo ID 4.*

En el punto ID 4 Estación Escuela Los Naranjos, se observaron viviendas que rodean la ribera del río, desechos plásticos y se percibieron olores ofensivos, lo que indica que hay vertimientos de aguas residuales domésticas sin tratamiento previo. Asimismo, se constató la existencia de una piscicultura de truchas a unos 500 m aguas arriba del punto.

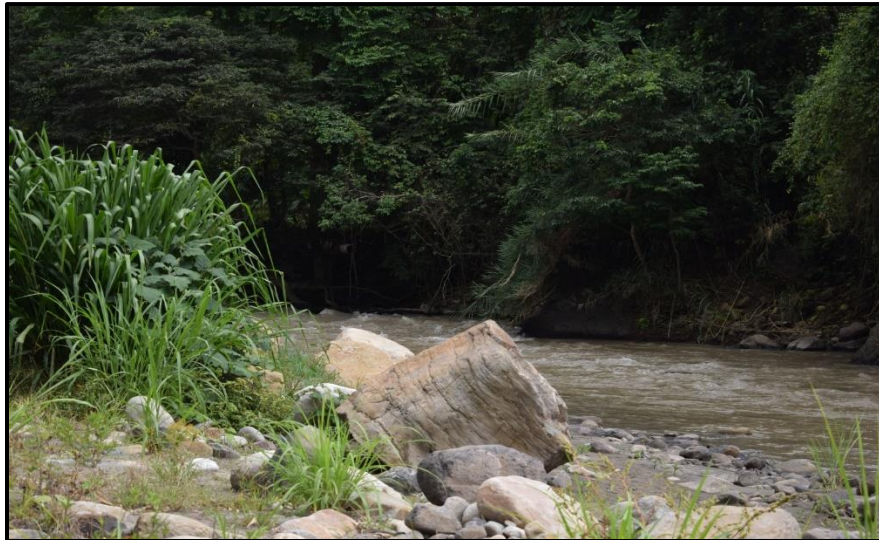
*Figura 10. Punto de muestreo ID 5.*

*Durante el muestreo se observó un puente artesanal que desvía el río para el transporte de vehículos urbanos y de carga. Además, se detectaron viviendas, restaurantes y locales comerciales en las orillas del río, así como actividades agrícolas y pecuarias en el área del muestreo. Por último, se evidenciaron los vertimientos del centro poblado del diamante.*

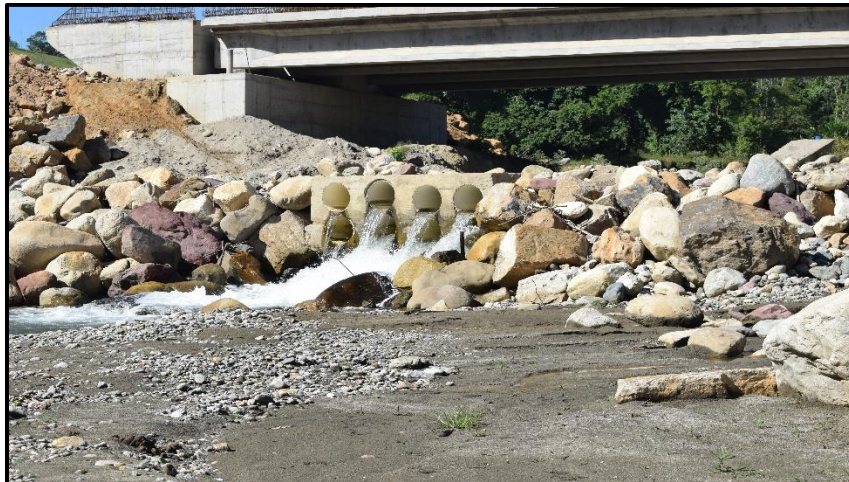
*Figura 11. Punto de muestreo ID 6.*

*En el punto ID 6 La Donjuana, se detectaron viviendas que aportan vertimientos puntuales al río, provenientes del centro poblado la Donjuana. También se observaron habitantes que usan el río para bañarse, lavar su ropa y otras actividades. Además, se evidenció el impacto de la intervención de la vía 4G Pamplona-Cúcuta, que altero el lecho del río Pamplonita como se muestra en la Figura 11.*

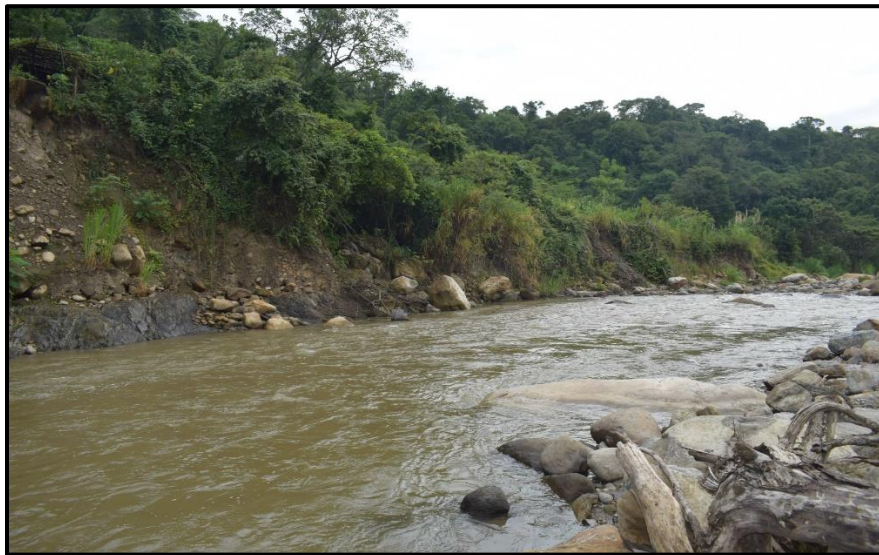
Figura 12. Punto de muestreo ID 7.

En el sitio de muestreo, se detectaron migrantes que contaminan el río con sus desechos fisiológicos. También se evidenció la extracción de material de arrastre y la construcción de pilotes para la vía 4G de Pamplona-Cúcuta, que afectan el cauce y la calidad del agua. Además, se consideraron las actividades antrópicas del punto ID anterior, por su proximidad al sitio.

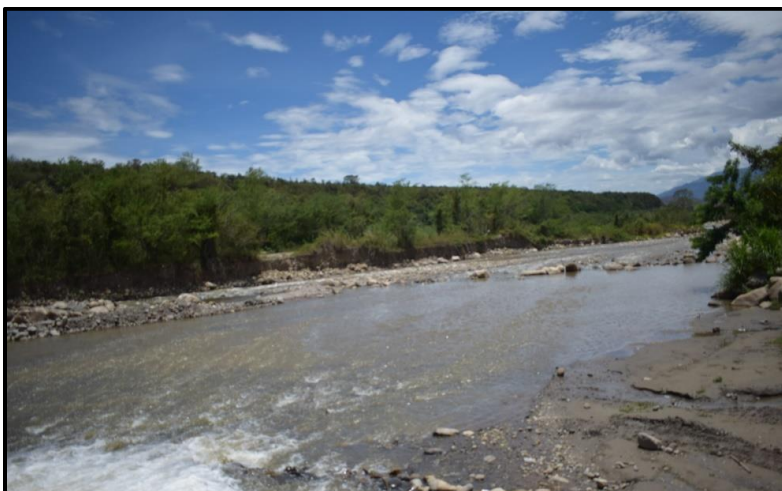
*Figura 13. Punto de muestreo ID 8.*

*El punto de muestreo ID 8 La Garita se ubica cerca de una estación de control de Ecopetrol, donde se observa maquinaria pesada que draga las piscinas de contención. También se evidencia la extracción de material pétreo y carbón, así como el tránsito de vehículos pesados por el río. En este punto hay una concesión de aguas y se detectan asentamientos y balnearios en la margen derecha del río, donde se realizan actividades turísticas y recreativas por peatones, ciclistas y otros. Además, se observaron cultivos de melón, plátano, caña, arroz aguas arriba del punto.*

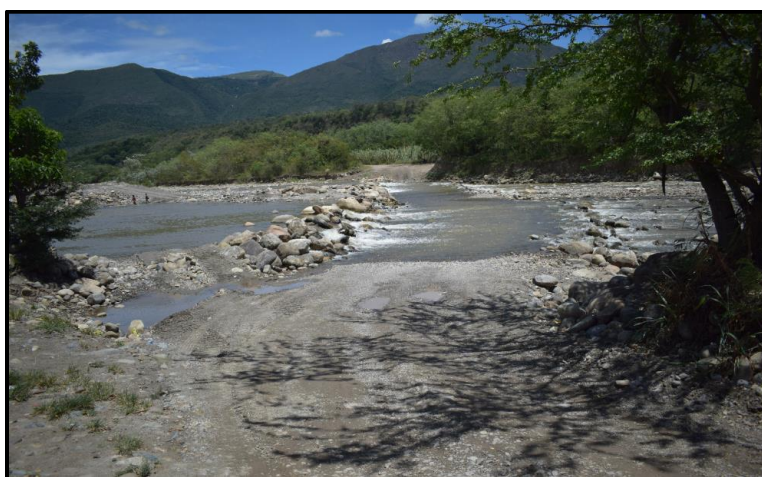
*Figura 14. Vía para el paso de vehículos pesados a través del río en el ID 8.*

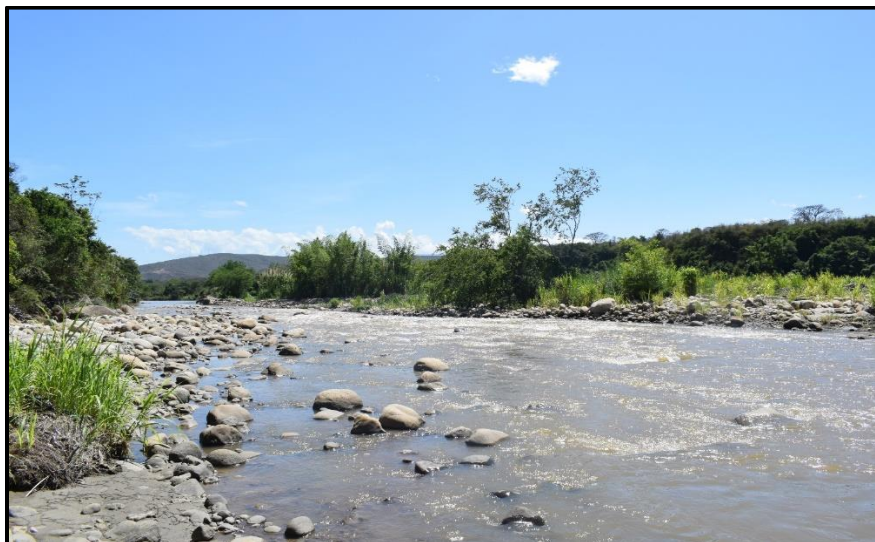
Figura 15. Punto de muestreo ID 9.

En el punto ID 9 se encuentra la bocatoma del acueducto de Cúcuta – El Pórtico, de la empresa Aguas Kpital S.A E.S.P. Aguas abajo, hay una micro represa para el tratamiento de las aguas de este punto. También se detectan actividades pecuarias y agrícolas, como los cultivos de arroz, que posiblemente usan fertilizantes y pesticidas. El río presenta turbidez y gran caudal, debido a los vertimientos de aguas residuales domésticas del corregimiento de Los Vados, municipio de Los Patios.

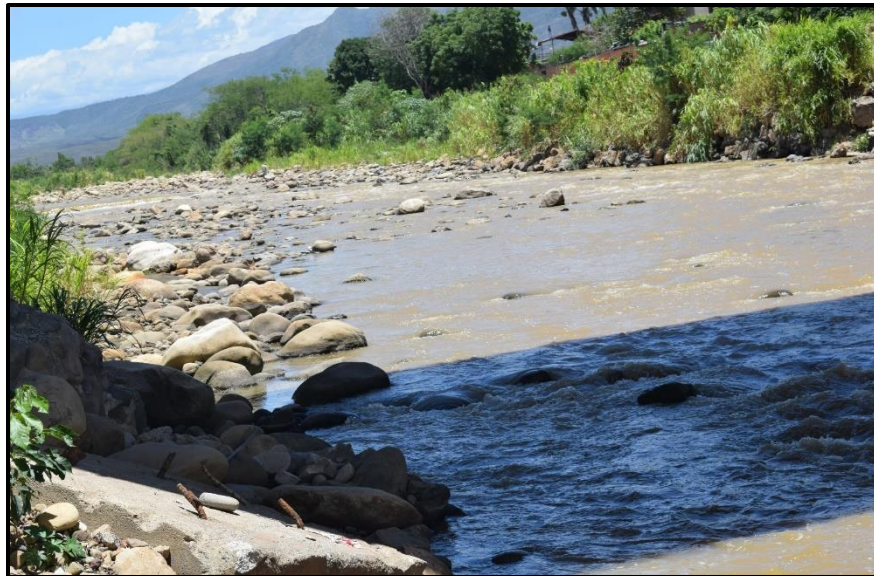
*Figura 16. Punto de muestreo ID 10.*

*En el ID Puente Benito Hernández se detectó el vertido de aguas residuales domésticas provenientes del municipio de Los Patios, así como la presencia de habitantes de calle que viven en precarias condiciones y realizan sus actividades básicas como bañarse y cocinar en el sitio. También se observan la extracción y adecuación con maquinaria pesada de la estructura vial.*

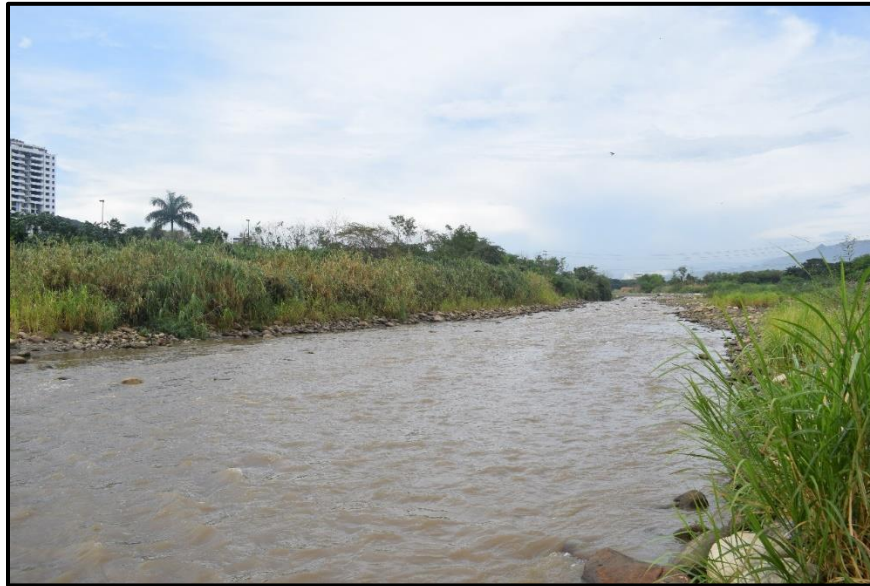
*Figura 17. Punto de muestreo ID 11.*

*En el punto de muestreo del puente Elías M. Soto se observó la vegetación de ricino y otras plantas silvestres de gran tamaño, como la caña brava. Además, hay restaurantes cerca de una de las orillas del río.*

*El río tiene muros y gaviones de protección a lo largo de sus márgenes, pero también recibe aguas residuales domésticas que provienen del barrio San Luis y de otras zonas de la ciudad. Se vio la presencia de garzas sobre las piedras del río, habitantes de calle y basura alrededor.*

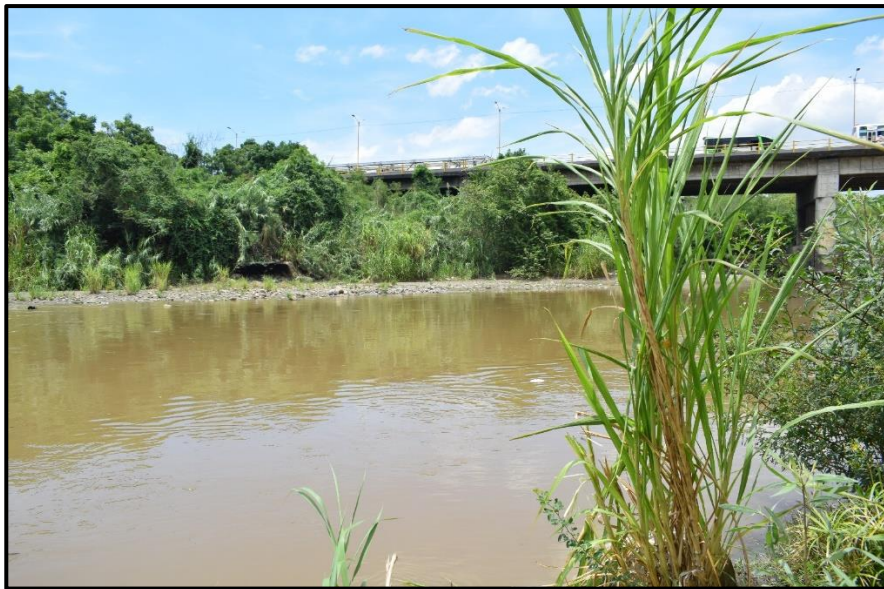
*Figura 18. Punto de muestreo ID 12.*

*En el punto ID 12 Puente Jorge Gaitán Duran, se registró el tráfico constante de vehículos, la presencia de habitantes de calle y la acumulación de basuras al lado del malecón.*

*El río cuenta con un muro de protección de piedra de cantera para prevenir su desbordamiento, especialmente en época de lluvias cuando el río aumenta su caudal. Este punto está cerca del anterior, donde se observó el problema del vertido de aguas residuales domésticas del barrio San Luis.*

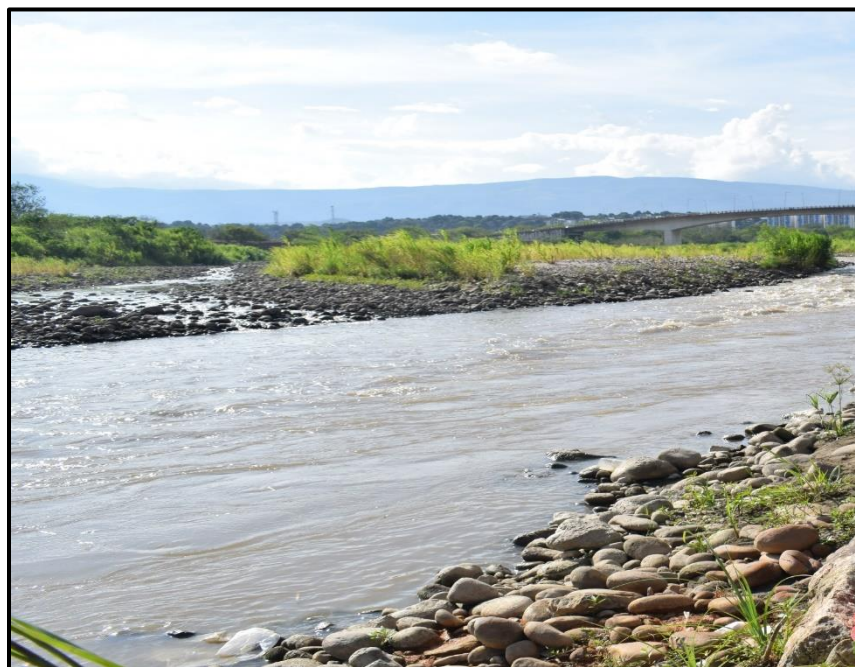
*Figura 19. Punto de muestreo ID 13.*

*El punto ID 13 Puente Enrique Cuadros Corredor - La Gazapa se observa pastos y otras plantas que sirven para proteger y fijar el suelo, evitando así la erosión de las orillas del río. También hay caña brava y garzas en el lugar.*

*El río recibe aguas residuales domésticas de los barrios Prado del Este y San Martín, lo que afecta su calidad. Además, el punto está ubicado en una zona de alto tráfico vehicular, ya que es una vía rápida.*

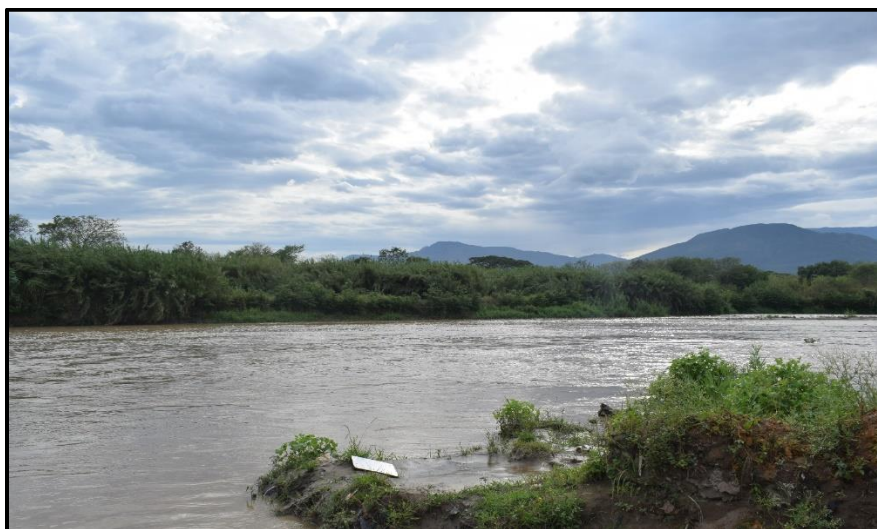
*Figura 20. Punto de muestreo ID 14.*

*En el ID Confluencia Rio Táchira se observa explotación de sus recursos naturales y la contaminación de sus aguas. Se extrae arena y otros materiales del lecho del río, se observa la disposición final de escombros por medio de volquetas en los linderos del río. Por otro lado, el caño Picho, que viene de la ciudad de Cúcuta, vierte sus aguas residuales al río, afectando negativamente su calidad.*

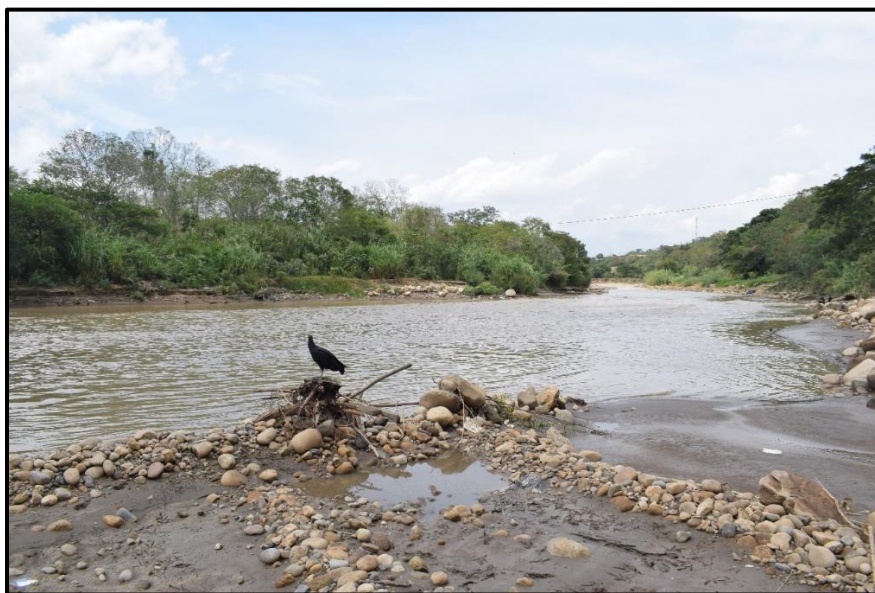
*Figura 21. Punto de muestreo ID 15.*

*La zona donde se encuentra este ID es conflictiva por estar cerca de la frontera, se realizan actividades ilícitas que afectan el medio ambiente. Como, por ejemplo: el paso de contrabando de alimentos y combustible, extracción de arena y otros materiales del río sin control. Sumado a lo anterior, hay curtiembres en la zona que contaminan las aguas con sus desechos industriales y domésticos, generando malos olores, alterando el color de las fuentes hídricas y su calidad.*

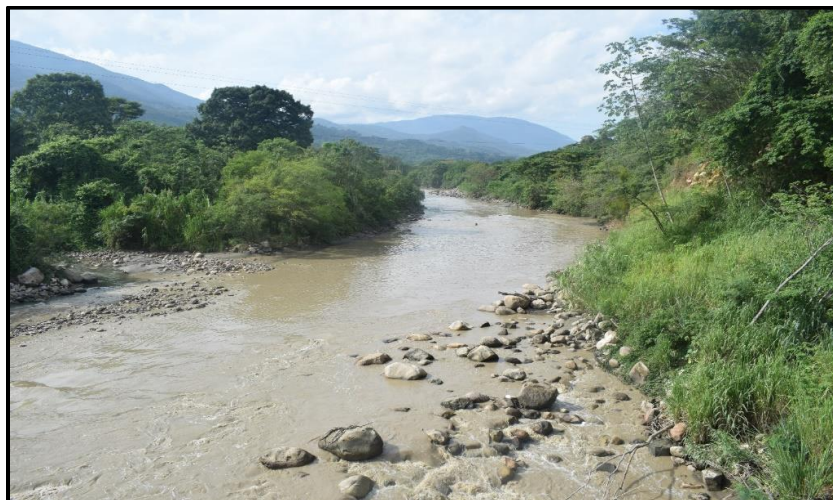
Figura 22. Punto de muestreo ID 16.

La zona de este punto, ubicada en Paso dos ríos, está afectada por la actividad industrial y agropecuaria. Hay una gran cantidad de industria de coquización de carbón y fincas de ganado vacuno, que generan contaminación en el río. Se observa que esta zona de monitoreo se encuentran varias captaciones del río con tuberías y mangueras como se ilustra en la Figura 23. Además, la zona es conflictiva por ser fronteriza con Venezuela.

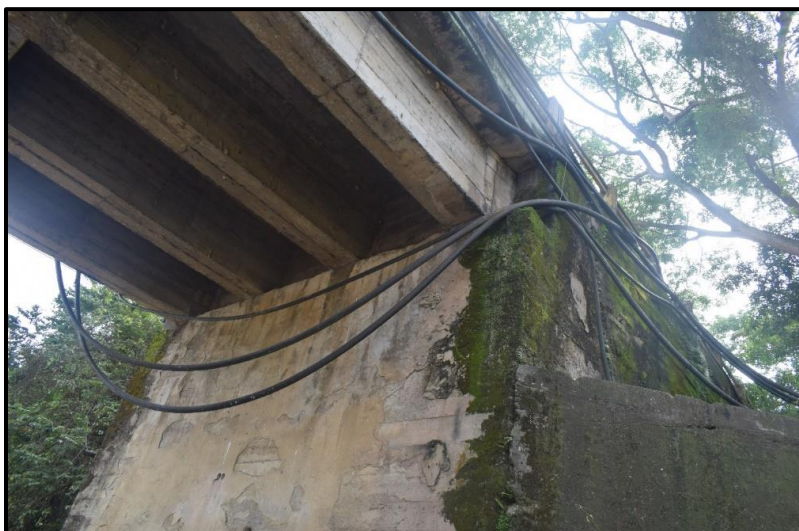
Figura 23. Captación de agua del río en el ID 16.

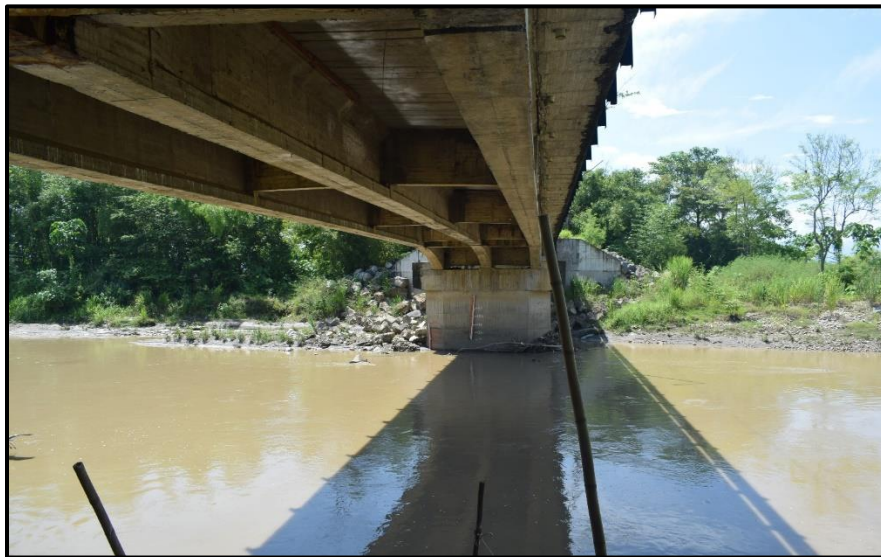
*Figura 24. Punto de muestreo ID 17.*

*La zona de trabajo, situada en Agua Clara, tiene una fuerte actividad agrícola y comercial. Se cultivan arroz y se observan fincas con potreros de bovinos, caza de peces de manera artesanal que afectan al río con sus residuos. También se vende gasolina de contrabando en el puente y en las orillas del río, donde hay comerciantes informales. El uso de fertilizantes y pesticidas en los cultivos de arroz deteriora la calidad del agua, al verterse grandes cantidades al río.*

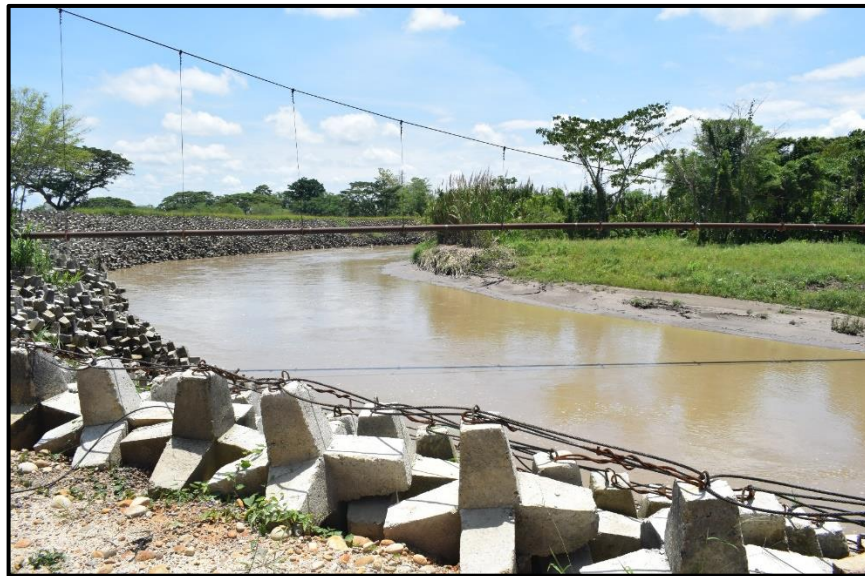
*Figura 25. Punto de muestreo ID 18.*

*Este punto de muestreo debido a la cercanía al ID anterior, tiene las mismas actividades antrópicas identificadas que afectan al río. En esta zona el agua tiene mucha turbidez, lo que es normal por los sedimentos del río. El transporte fluvial es frecuente, con lanchas de pescadores, agricultores, contrabandistas y otros, que aprovechan el aumento del caudal y la altura del agua. Sin embargo, el río pamplonita está en riesgo por la captación excesiva del recurso en esta zona de la cuenca.*
