2.3 Identificación de Acciones Antropogénicas en los tres (3) ID Priorizados del Río Tejo

2.3.1 ID 1 Bocatoma Acueducto La Tupia

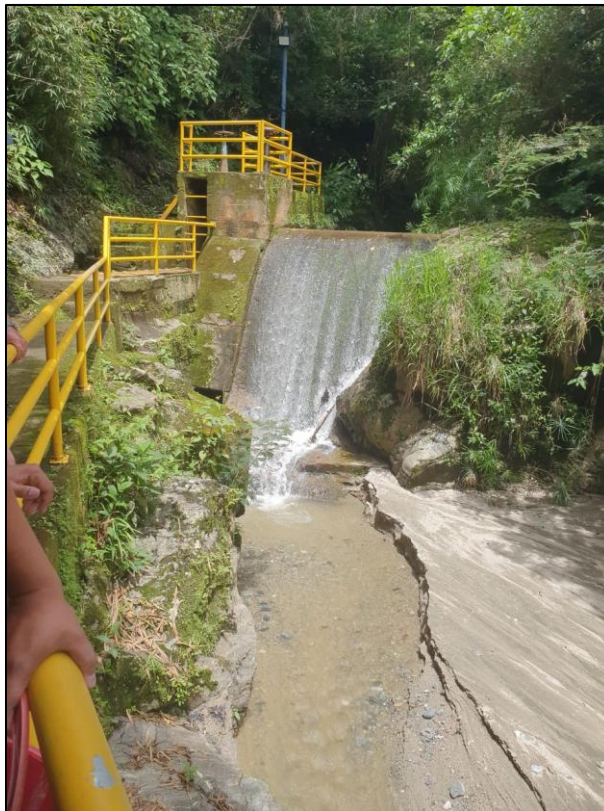
Figura 2. Bocatoma Acueducto La Tupia

El lugar exacto para la toma de muestra fue aguas arriba de la Bocatoma La Tupia, su acceso fue dispendioso, ya que no existe vía para carros, solo es posible entrar hasta cierto punto en motocicleta, es una zona montañosa, durante el trayecto se observaron algunas fincas con cultivos de plátano.

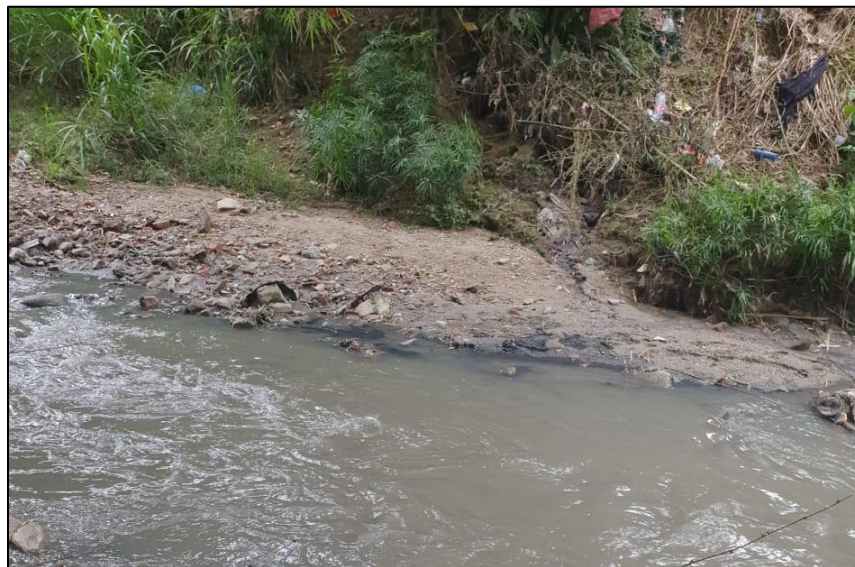
Figura 4. Punto de muestro ID 2. del Río Tejo

En el punto de monitoreo se encuentra dentro del casco urbano del municipio observándose casas por la ribera del río y por consiguiente desechos orgánicos e inorgánicos.

En la zona se observó un vertimiento proveniente de una planta de beneficio animal, al igual descargas de los vertimientos de agua residual doméstica.

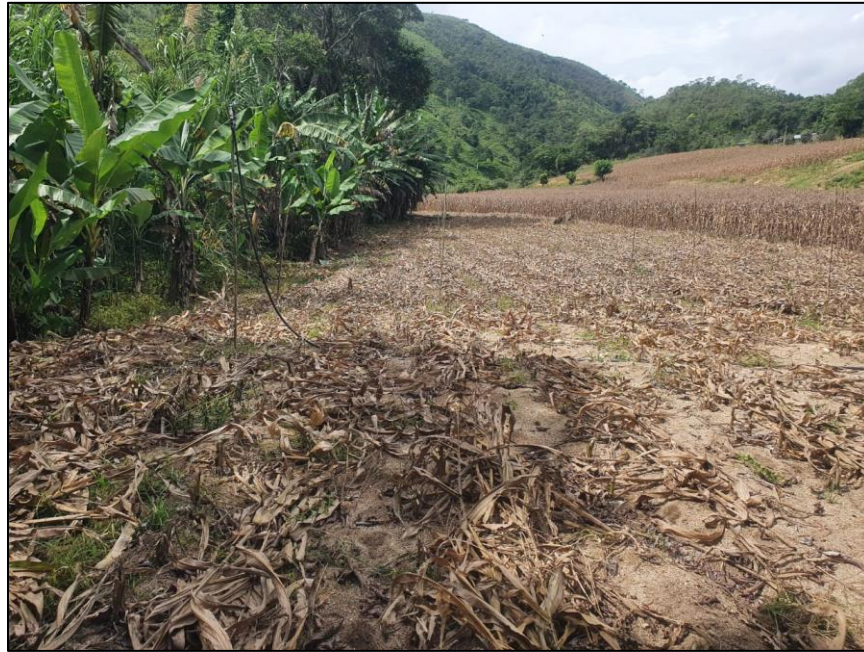
Figura 5. Punto de muestro ID 3. de la Río Tejo

En la zona se observaron fincas con actividad agrícola de maíz y plátano. Se observaron desechos orgánicos en la ribera del río, lo que podría alterar la calidad del recurso hídrico.
