2.3 Identificación de Acciones Antropogénicas en los ocho (8) ID Priorizados del Quebrada Iscalá

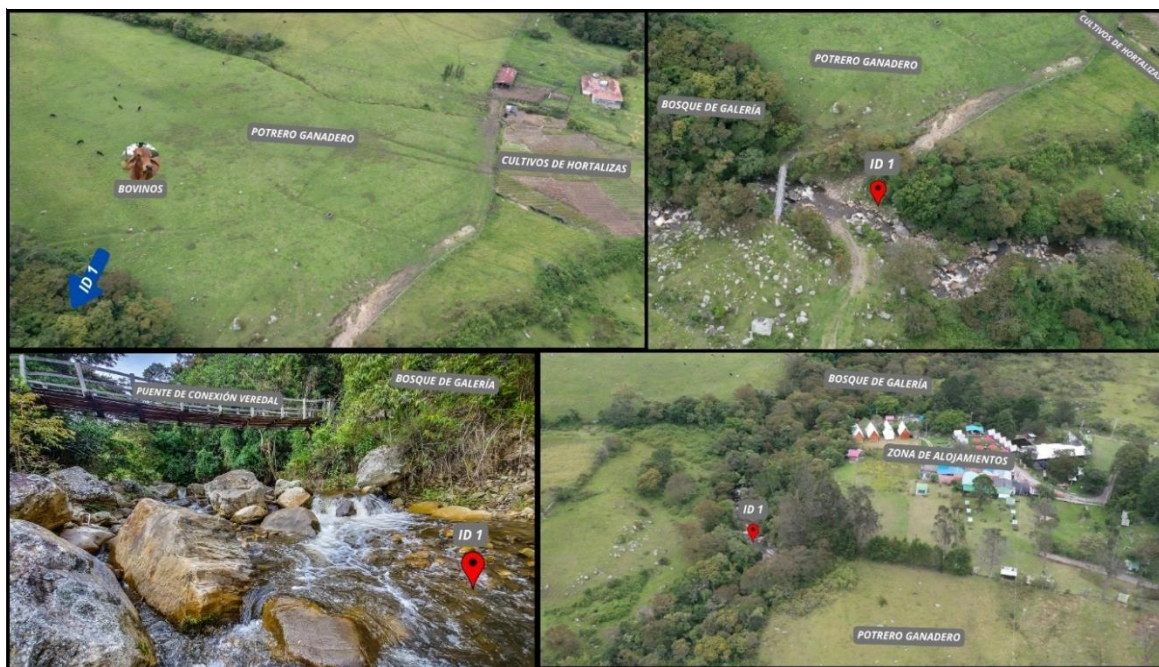
Figura 2. ID 1. Punto de muestreo “Iscalá Sur”

En la figura 2 se muestra el primer punto de monitoreo y toma de muestras, ubicado a 1923 m s. n. m., en el sector conocido como Iscalá Sur, el cual se caracteriza por un entorno donde confluyen zonas recreativas, sitios de interés histórico, una amplia oferta gastronómica y espacios de descanso. En particular, destacan más de 20 restaurantes de alta calidad, concentrados principalmente en el sector de Iscalá, sobre la vía que conduce a Toledo. En los últimos cinco años, estos establecimientos han alcanzado gran reconocimiento, convirtiéndose en uno de los principales atractivos de Chinácota y superando en este aspecto a municipios cercanos.

En la figura se muestra la infraestructura turística, la cual se ha fortalecido con una variada oferta de hoteles, glampings y cabañas, que en conjunto suman aproximadamente 2.500 camas disponibles en el municipio. La diversidad climática de Chinácota favorece tanto la existencia de distintas alternativas de alojamiento como el desarrollo de cultivos ornamentales y decorativos que realzan el entorno de las fincas donde se ubican dichos establecimientos. Sin embargo, estas actividades generan una notable presión antrópica sobre el medio ambiente, particularmente en fines de semana y días festivos.

La zona cuenta con cultivos cuya presencia cerca a la fuente hídrica aumenta la posibilidad de contaminación a causa de productos agroquímicos lo que a su vez puede ser causante de problemas de eutrofización, afectando la fauna de la fuente.

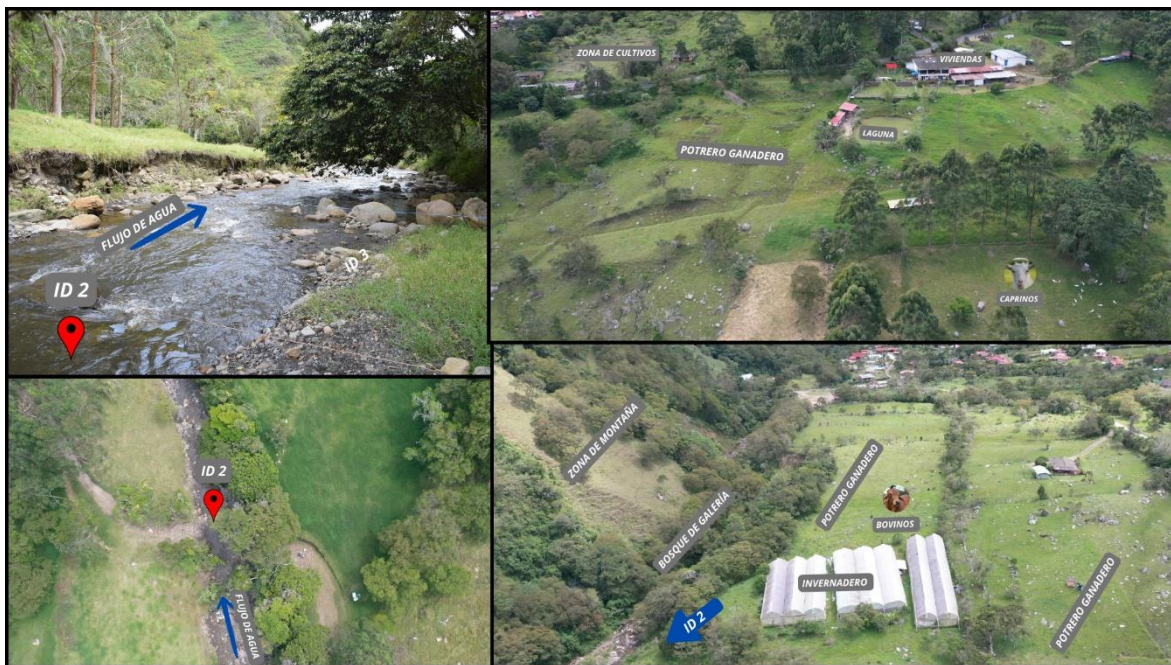
Figura 3. ID 2. Punto de muestreo “Iscalá Norte”

Este punto de muestreo cuenta con la presencia de un invernadero dedicado al cultivo de plantas ornamentales, con una amplia variedad de especies florales. Asimismo, se desarrolla actividad ganadera, principalmente con ovinos y bovinos en potreros aledaños. El sitio constituye además un atractivo turístico gracias a la riqueza de sus paisajes naturales, la tradición cultural de la zona y la oferta gastronómica que complementa la experiencia de los visitantes.

De igual manera, se identificaron cultivos de café y tomate de árbol en diferentes sectores del terreno, lo que refleja la vocación agrícola del área. Estas prácticas, aunque aportan al desarrollo económico y turístico, también generan presión sobre los recursos naturales, especialmente el recurso hídrico y el suelo, debido al uso de agroquímicos y a la transformación del paisaje para fines productivos. En este contexto, resulta necesario fortalecer estrategias de producción sostenible que permitan conservar la biodiversidad y garantizar la sostenibilidad ambiental del territorio.

La fotografía permite observar la presencia de un invernadero que puede generar contaminación debido al arrastre de fertilizantes, pesticidas y otros agroquímicos empleados en los cultivos, los cuales llegan al agua a través del riego o las lluvias, aumentando el riesgo de procesos de eutrofización y disminución del Oxígeno Disuelto. Además, los lixiviados y restos orgánicos

aumentan la demanda de oxígeno y alteran parámetros como la turbidez, el pH y la conductividad, afectando la fauna acuática.

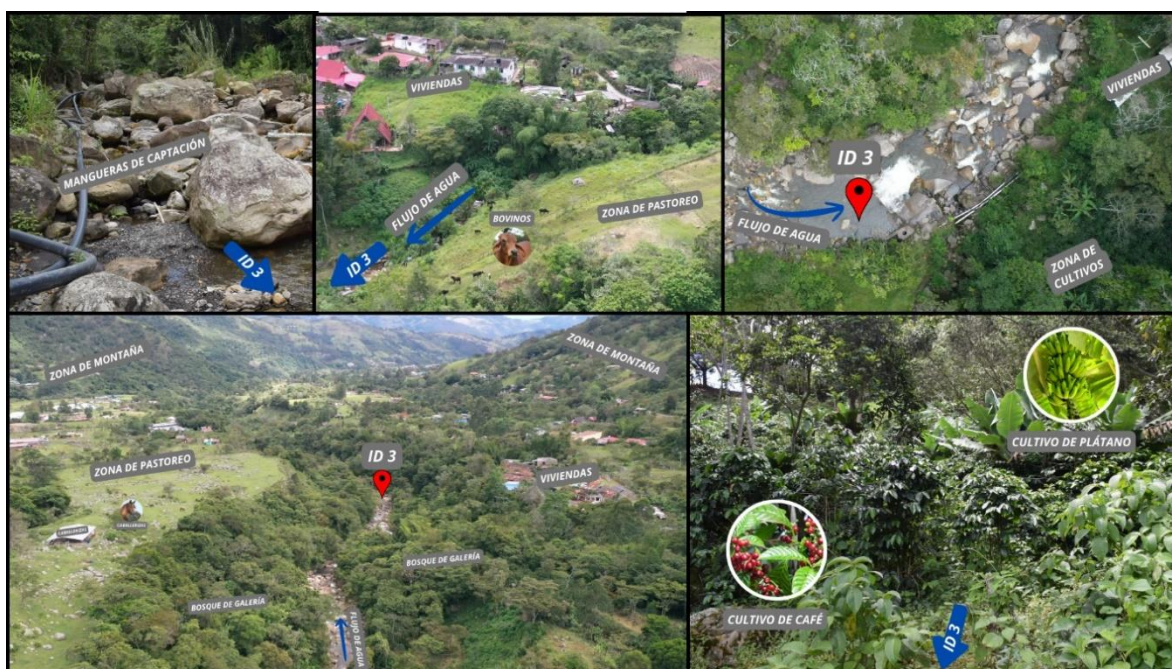
Figura 4. ID 3. Punto de muestreo “Bocatoma Emchinac”

En la figura 4 se evidencia la presencia de mangueras de captación y extracción directa del recurso, lo que aumenta la presión sobre la disponibilidad hídrica y reduce la capacidad de la quebrada para mantener su caudal ecológico.

Se muestran cultivos de café y plátano presentes en el área, los cuales, si bien constituyen una base económica para los pobladores, requieren un manejo adecuado de agroquímicos para evitar la eutrofización y alteración de la calidad del agua.

En este punto también se desarrolla actividad ganadera con ovinos y bovinos en potreros, la cual genera impactos como compactación del suelo, incremento de sedimentos en escorrentía y aporte de materia orgánica a la fuente hídrica.

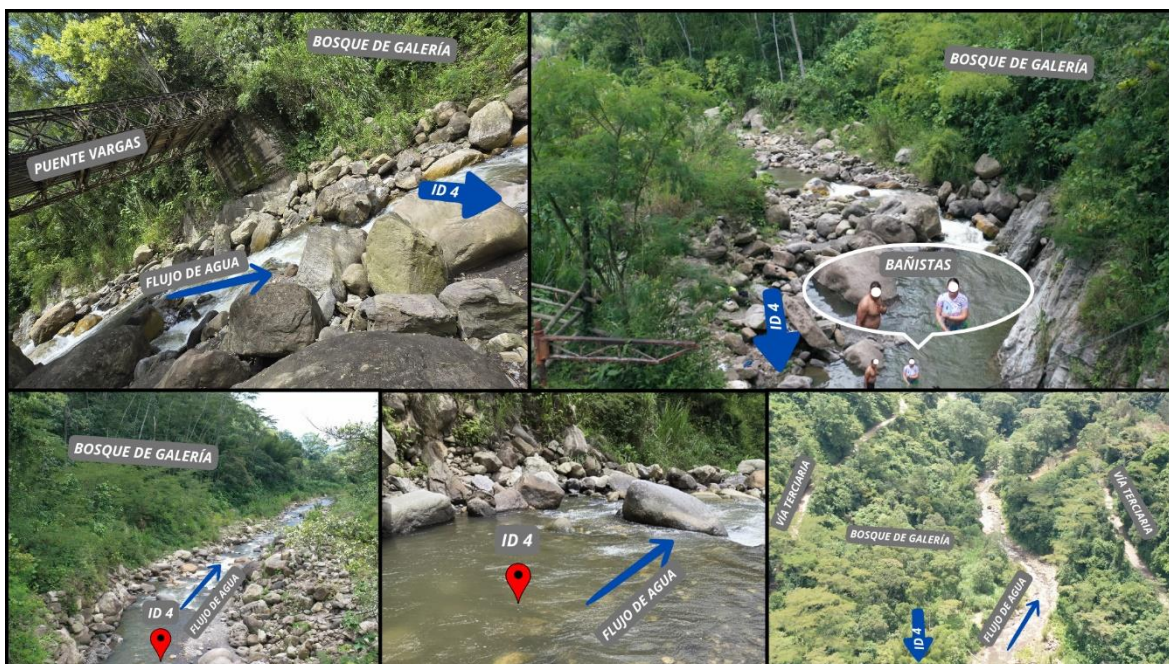
Figura 5. ID 4. Punto de muestreo “Estación Puente Vargas”

En el cuarto punto de monitoreo se evidenció la presencia de bañistas, lo cual conlleva la incorporación de sustancias externas como jabones, bloqueadores solares, aceites y otros residuos que podrían deteriorar la calidad del agua y repercuten en la flora y fauna acuática.

La circulación constante de personas ocasiona la erosión de las riberas, aumentando la sedimentación y alterando la dinámica natural del cauce. De igual manera, la presencia humana genera perturbaciones en la fauna silvestre, ya que el ruido y las actividades asociadas ahuyentan a las especies que utilizan el río como fuente de alimento o lugar de reproducción.

También se identificó el paso de transporte interurbano y la existencia de numerosas fincas en los alrededores, donde se llevan a cabo actividades productivas como la ganadería y las granjas avícolas, las cuales pueden generar descargas de residuos orgánicos y nutrientes que deterioran la calidad del agua.

De igual manera, se detectaron posibles vertimientos puntuales que inciden directamente en el ecosistema acuático, afectando la composición y diversidad de organismos. Estos factores en conjunto representan una presión significativa sobre la fuente hídrica y su capacidad de autorregulación.

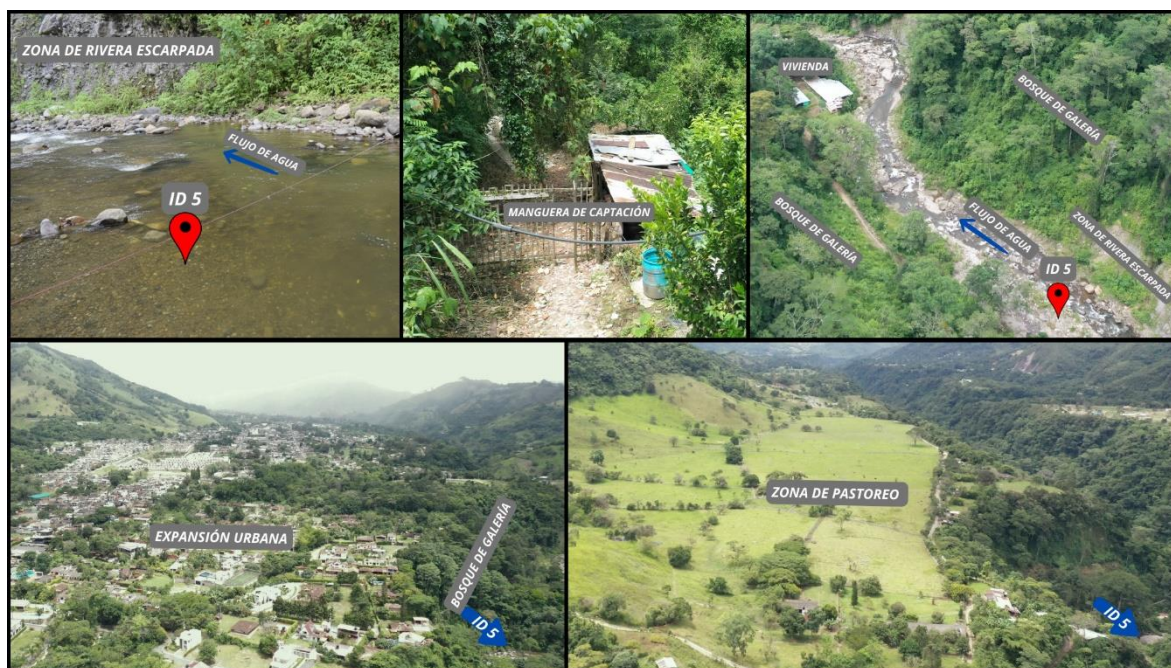
Figura 6. ID 5. Punto de muestreo “Vía Cuellar, sector del derrame”

Este punto se distingue por la presencia de captaciones de agua identificadas durante el trabajo de campo, así como por la cercanía de ganado ovino y bovino a la zona de muestreo, lo que incrementa el riesgo de contaminación por residuos orgánicos y nutrientes.

Asimismo, se observa un incipiente desarrollo urbano acompañado de áreas recreativas que son frecuentadas por los chitareros en busca de espacios adecuados para el descanso, la recreación y actividades como la natación. Estas dinámicas generan una presión adicional sobre el recurso hídrico, tanto por el uso directo del agua como por la potencial introducción de contaminantes domésticos y agropecuarios, lo que puede alterar la calidad del ecosistema acuático y afectar a la biodiversidad local.

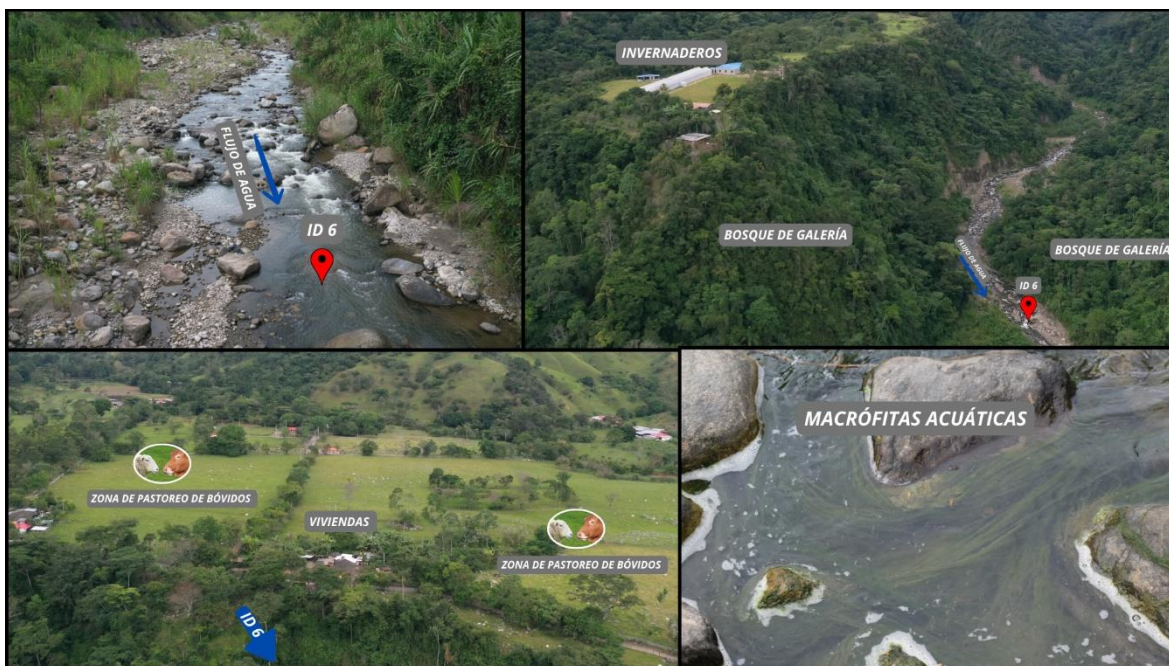
Figura 7. ID 6. Guayables los Alamos

Este punto de muestreo, ubicado a una altitud de 883 m s. n. m., se encuentra en un entorno caracterizado por el desarrollo de actividades agropecuarias que ejercen una influencia directa sobre las condiciones ambientales de la zona. Durante el recorrido hacia el punto de monitoreo o ID se observó la presencia de ganado ovino y bovino en áreas de pastoreo, lo cual puede contribuir a la compactación del suelo, la remoción de la cobertura vegetal y el eventual arrastre de sedimentos hacia el cauce hídrico.

De igual manera, se identificaron superficies destinadas a la agricultura con cultivos de limón, naranja, plátano y caña, que evidencian un uso intensivo del suelo orientado a la producción tanto para autoconsumo como para fines comerciales. La coexistencia de estas prácticas agropecuarias refleja un aprovechamiento significativo de los recursos naturales, aunque también implica posibles presiones sobre la calidad del agua y la dinámica del ecosistema asociado al río, aspectos que deben considerarse en la valoración ambiental del punto de muestreo.

En este ID se pudo observar un exceso de macrófitas acuáticas, lo cual posiblemente se deba a un exceso de fertilizantes presente en el agua como consecuencia de los cultivos anteriormente mencionados.

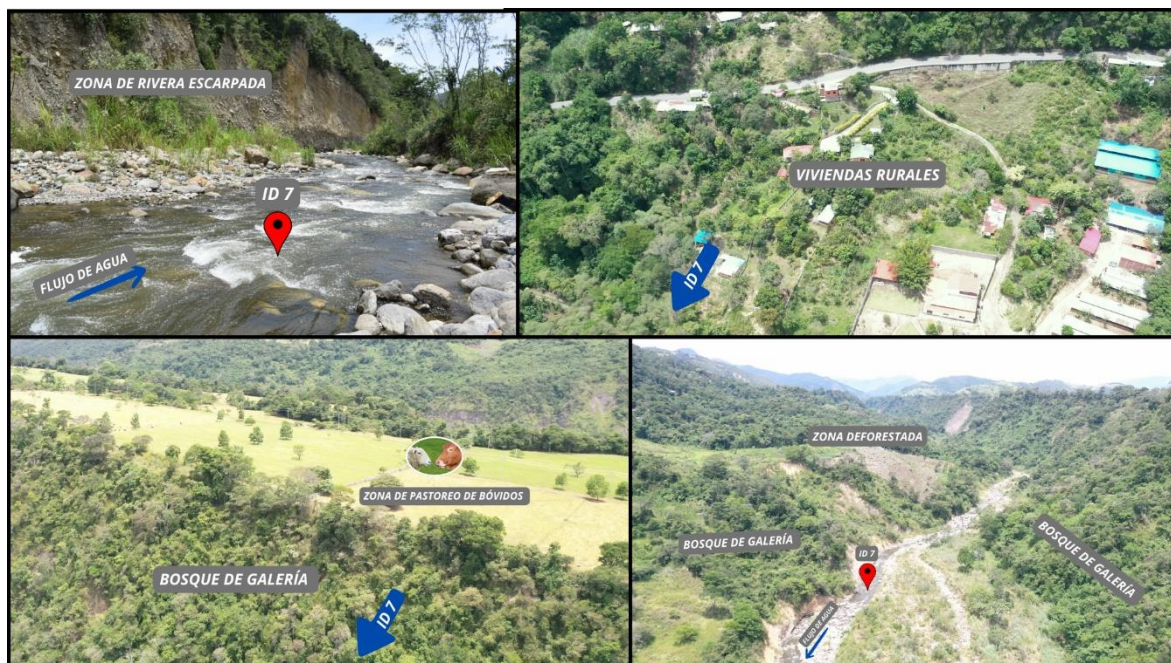
Figura 8. ID 7. Estación punto de control ECOPETROL.

Este punto de muestreo, localizado a una altitud de 736 m s. n. m., presenta un entorno con evidentes intervenciones antrópicas, entre las cuales destacan la actividad ganadera en la parte alta de la quebrada y la deforestación de la zona. Durante el recorrido se identificaron áreas destinadas a la extracción de petróleo, actividad que modifica la estructura del cauce y puede generar procesos de sedimentación y alteración en la dinámica hídrica.

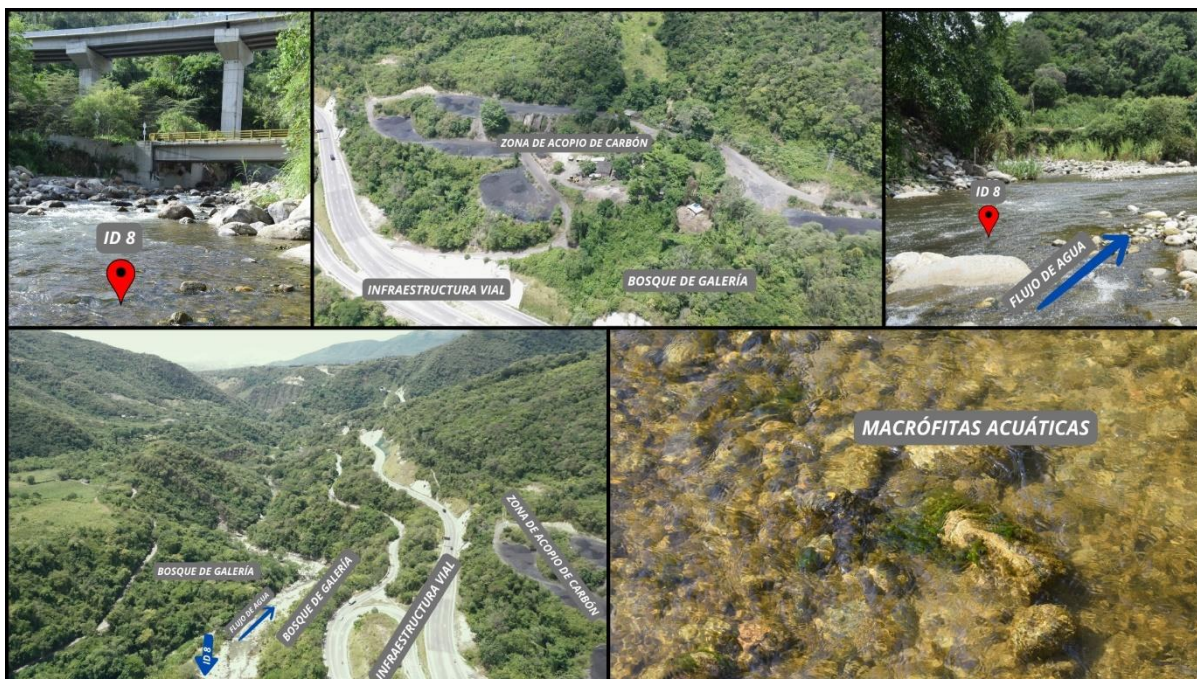
Figura 9. ID 8. La Donjuana

En el punto ID 8 La Donjuana, situado a 704 m s. n. m. y localizado antes de la confluencia con el río Pamplonita, se evidenció que tanto transeúntes como habitantes de la zona hacen uso de la quebrada para actividades domésticas como el baño personal y el lavado de ropa. Asimismo, se identificó la acumulación de desechos en las orillas, lo que constituye un foco de contaminación visible. De mantenerse estas prácticas sin un control adecuado, se generará un deterioro progresivo en la calidad del agua, incrementando la presencia de contaminantes físicos, químicos y microbiológicos. Este tipo de intervenciones también conlleva riesgos de afectación a la salud pública, pérdida de hábitat para la fauna acuática y disminución de la capacidad de autodepuración del ecosistema. También se observó la presencia de macrófitas acuáticas.

Este ID se encuentra cerca de un patio de acopio de carbón, lo cual puede generar una alteración de las condiciones fisicoquímicas del agua.

Por tanto, este escenario refleja la necesidad de implementar medidas de gestión ambiental, procesos de educación comunitaria y estrategias de control que permitan mitigar los impactos y garantizar la sostenibilidad de la fuente hídrica en el mediano y largo plazo.
