3. IDENTIFICACIÓN DE ACCIONES ANTRÓPICAS EN LOS 18 ID PRIORIZADOS DE LA CUENCA DEL RÍO PAMPLONITA

3.1 ID 1. BOCATOMA EL ROSAL -QUEBRADA EL ROSAL

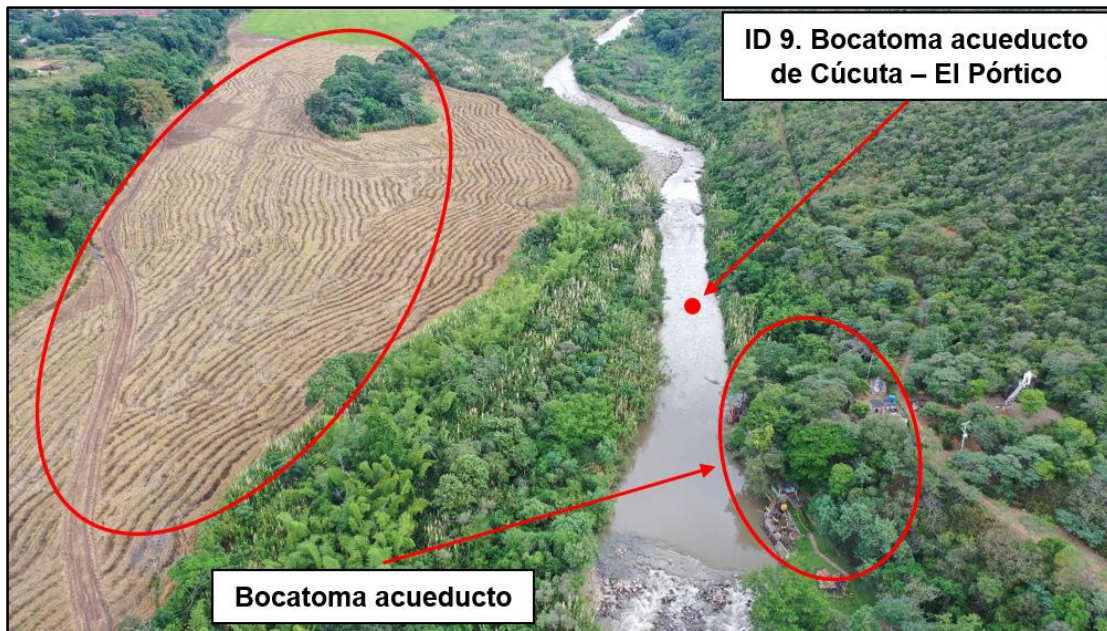
Figura 22. Identificación aérea del ID 9.

En el ID 9 opera la bocatoma acueducto de Cúcuta – El Pórtico de la empresa Aguas Kpital S.A E.S.P. Se observa aguas abajo la bocatoma de aguas kpital con una micro represa para el tratamiento de las aguas provenientes de este ID, se evidencia zonas de actividades pecuarias y agrícolas como son los cultivos de arroz, y presuntamente aunado a ello la utilización de fertilizantes y pesticidas, el río se encontraba con turbidez y gran caudal, en este Punto de muestreo se han vertido los afluentes de las aguas residuales domésticas del corregimiento de Los Vados, municipio de Los Patios.

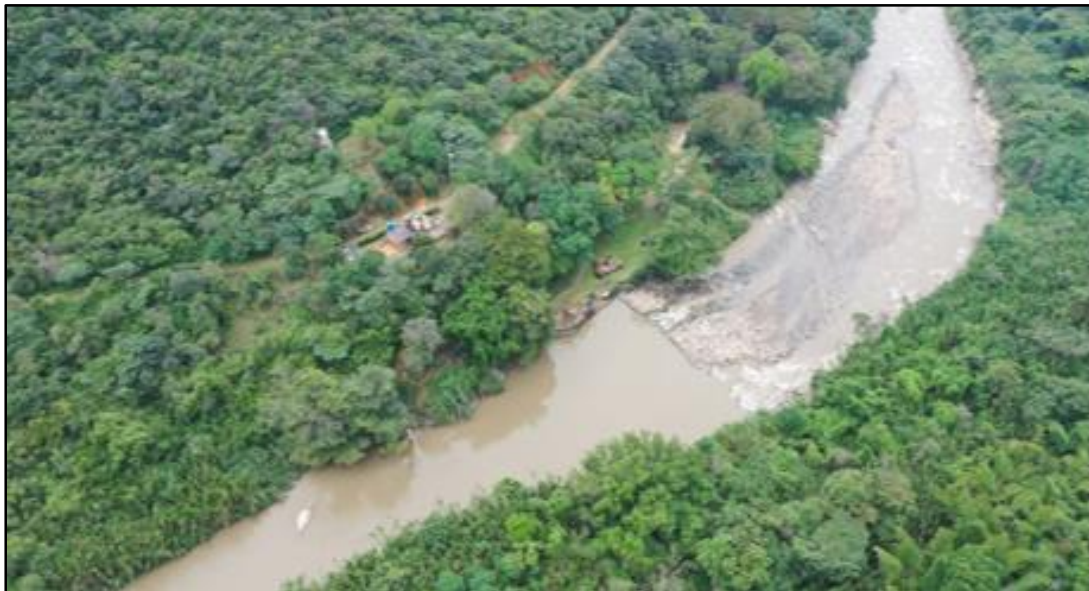
Figura 24. Identificación acueducto Aguas Kpital aguas abajo del ID.

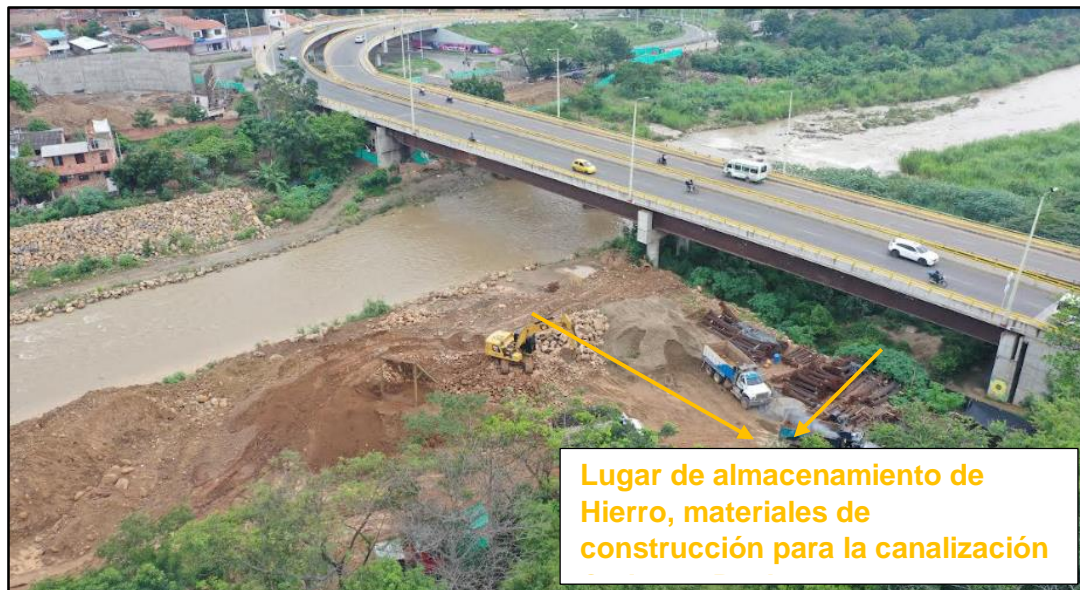
Figura 25. Identificación aérea del ID 10.

En este ID Puente Benito Hernández se están realizando la segunda fase de construcción de las obras complementarias de la estructura vial ya que se está haciendo una malla vial y conectores entre Cúcuta y los patios, por eso se evidencia la presencia de maquinaria pesada, obreros en este sitio y en la quebrada Juana paula donde se está adelantando la canalización.

Se observó vertimiento de aguas residuales domésticas del municipio de Los Patios, a su vez se encontraron chambuches de habitantes de calle, donde hacen sus necesidades básicas como bañarse y preparar sus alimentos.

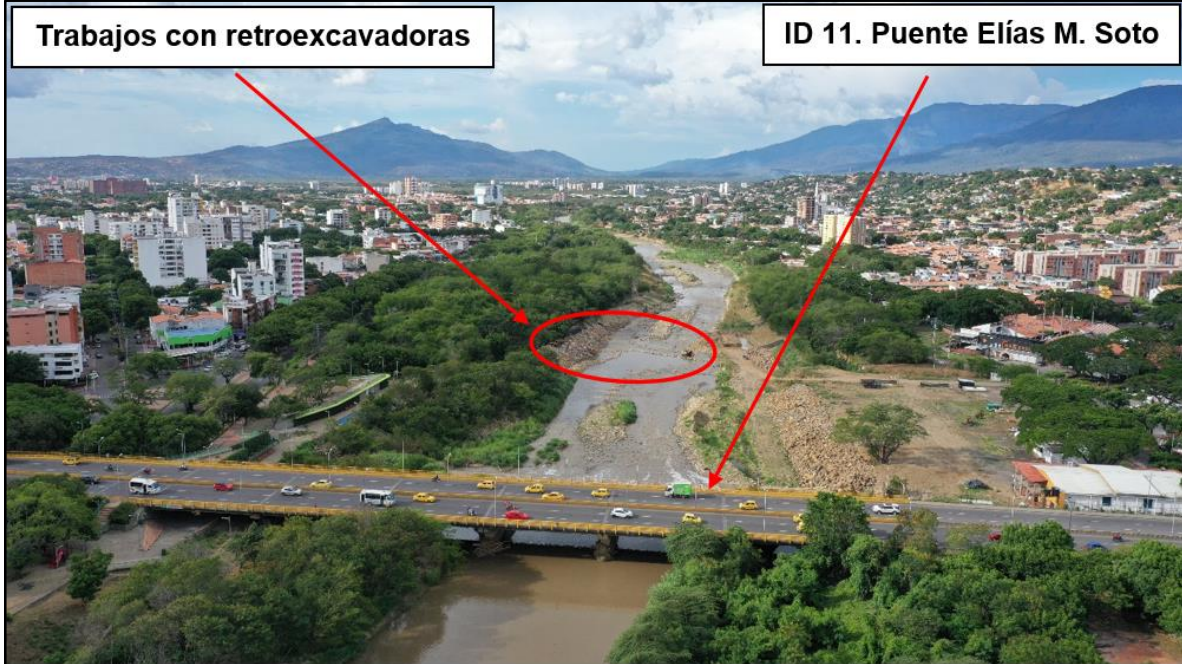
Figura 29. Identificación aérea del ID 11.

A la altura de este punto de muestreo del puente Elías M. soto se pudo evidenciar presencia de arbustos de ricino y arvenses de porte alto como guada caña brava, también hay restaurantes en uno de sus linderos del río.

Se pudo registrar que en la fuente hídrica hay muros y gaviones de contención a lo largo de sus linderos del río, aunado a ello se sigue observando el vertimiento de aguas residuales domésticas que son vertidas por el casco urbano del barrio San Luis captando parte de las aguas negras de la ciudad, debido a ellos se ve presencia de garzas sobre las rocas de los ríos, y habitantes de calle.

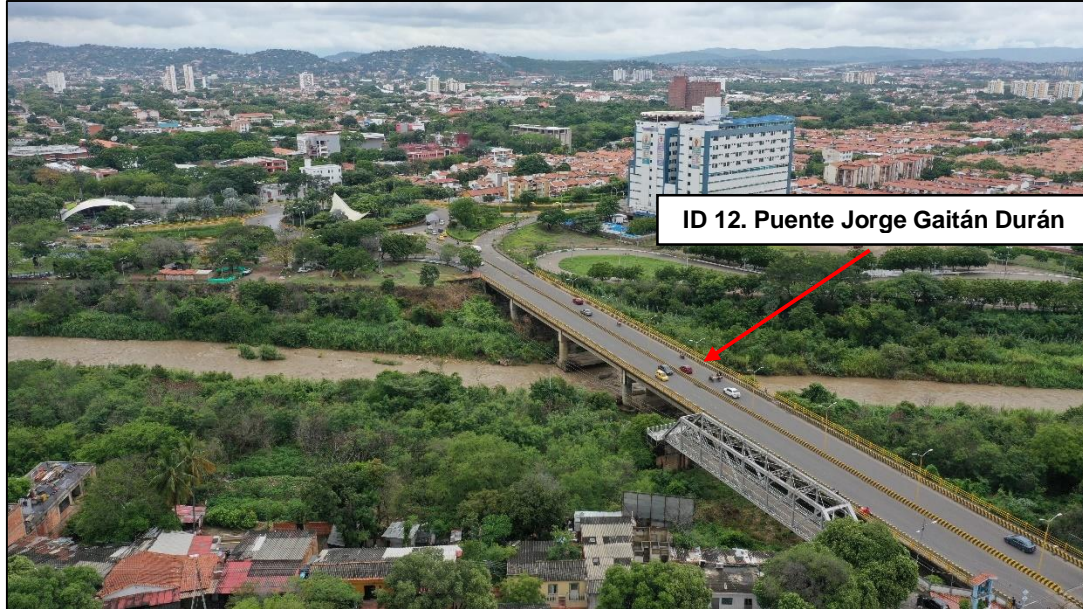
Figura 30. Identificación aérea del ID 12.

De acuerdo con las actividades de muestreo realizadas en el punto ID 12 Puente Jorge Gaitán duran, se observó el paso contante de vehículos, presencia de habitantes de calle, basuras al lado del costado del malecón.

Se evidencia muro de protección con piedra de cantera para evitar desborde de los ríos, y en épocas de lluvia evitar el desbordamiento del río-gazapa, de igual forma este ID es cercano al ID Anterior viendo aun la problemática del vertido de aguas residuales domesticas del barrio San Luis.

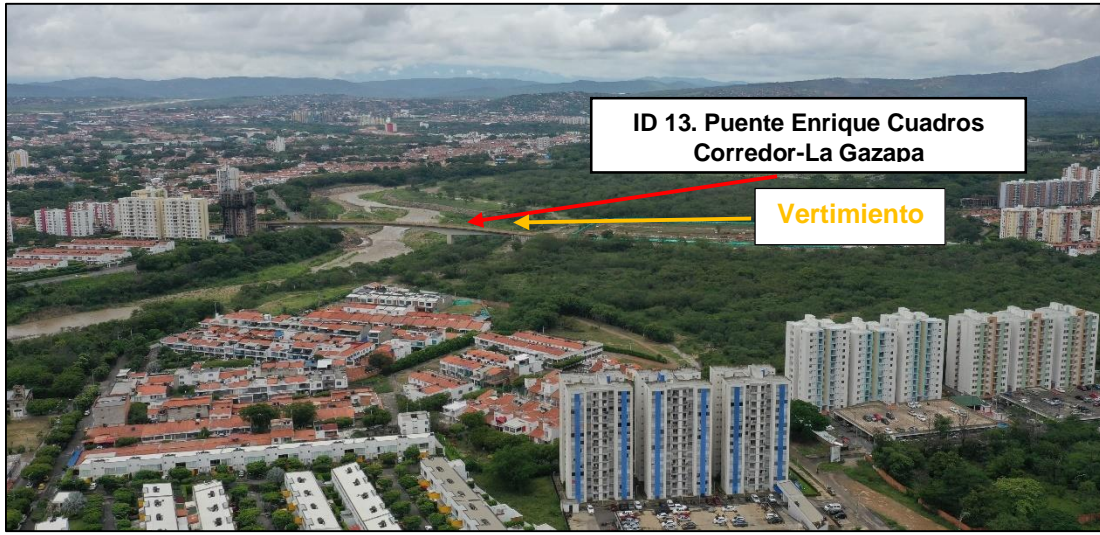
Figura 31. Identificación aérea del ID 13.

En el ID 13 Puente Enrique Cuadros Corredor – La Gazapa se encontró un manejo del talud el cual se encuentra en la fase terminal de restauración con pastos y otras plantas como cobertura vegetal y anclaje del suelo, esto es para evitar la erosión de laderas de la fuente hídrica, de igual forma se encuentra caña brava y presencia de garzas.

Se observa un vertimiento de aguas residuales domésticas proviniendo de Prado del Este y San Martín, a su vez paso vehiculares ya que es una zona muy transitada por ser una vía rápida.
