## **8. COMPARACION RESULTADOS POR VARIABLES AÑOS 2022-2023**

*Antes de calcular el índice de la calidad de agua (ICA), se elaboraron gráficas que muestran el comportamiento de cada uno de los ensayos realizados en campo y laboratorio durante los años 2022 y 2023.*

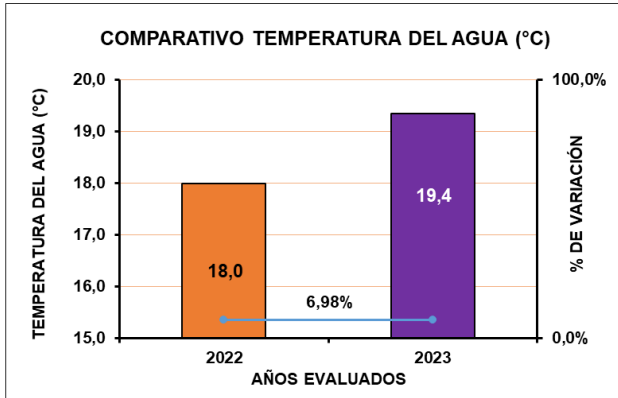
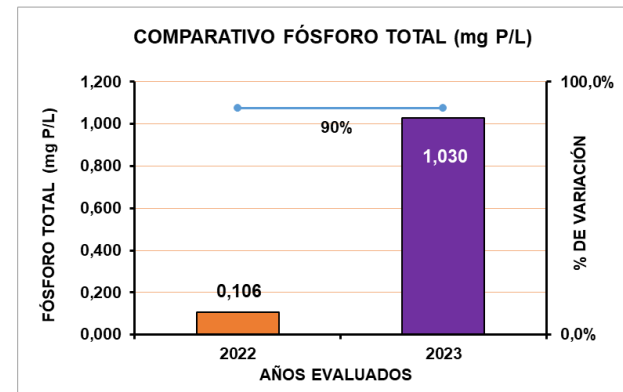
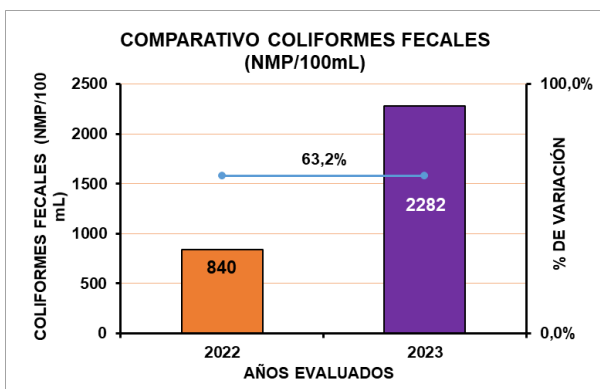
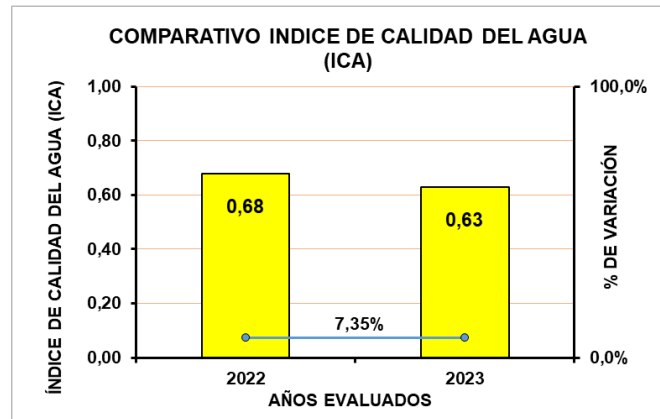
## ID 1. BOCATOMA LA TUPIA

*Los resultados de los diferentes ensayos a nivel general presentaron variaciones, encontrándose entre los más representativos el oxígeno disuelto, conductividad eléctrica, nitrógeno total, fósforo total, además del caudal y el Índice de Calidad del Agua con una mejora en el recurso hídrico.*
